ANÁLISE DA QUALIDADE DE PAVIMENTOS FLEXÍVEIS COM O MÉTODO IGG
(ÍNDICE DE GRAVIDADE GLOBAL): Estudo de Caso na Rua do Estádio Zerão,
Macapá-AP

Trabalho de Conclusão de Curso,
apresentado à Universidade Federal do
Amapá, como requisito para a obtenção do
título de Bacharel em Engenharia Civil.

Área de concentração: Transportes

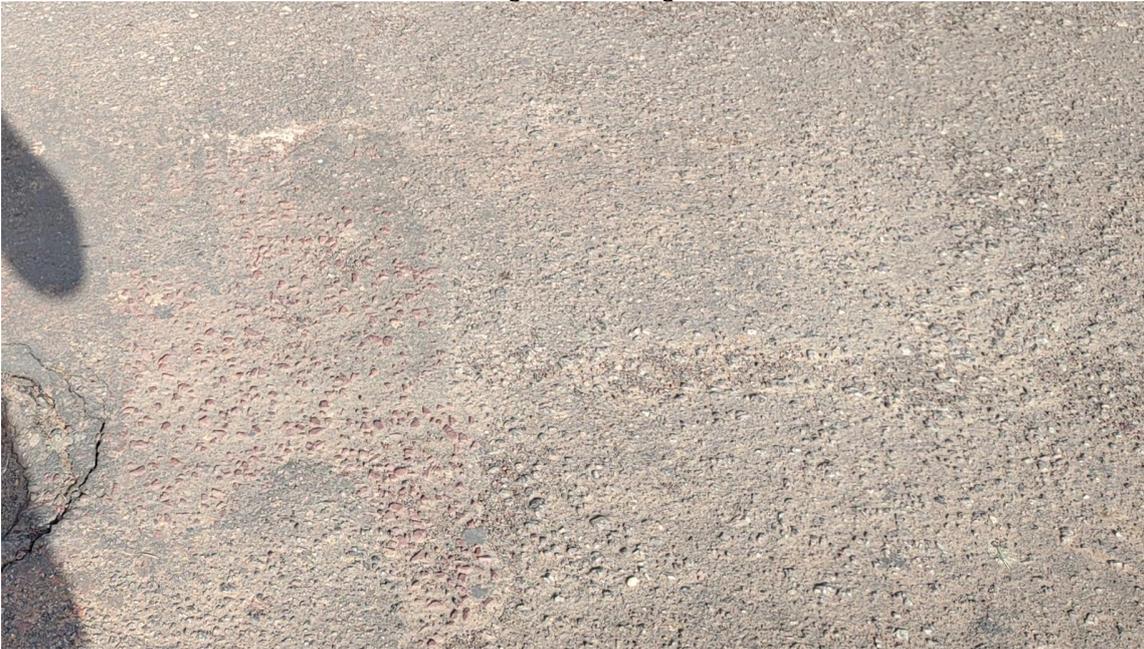
Figura 23: Desgaste.

Outras causas podem ser responsáveis pelo desgaste apresentado: falta de ligante; superaquecimento da mistura na usina; agregados sujos, úmidos ou com pequena resistência à abrasão; abertura precoce ao tráfego; execução sob condições meteorológicas desfavoráveis (FERNANDES JR.; ODA; ZERBINI, 2006).

Diante do exposto, antes da execução do reforço de pavimento, recomenda-se a execução das seguintes atividades de conservação: Remendo para as panelas, aqui indicadas como severidade média, com implementação de um sistema de drenagem eficiente. Além disso, recomenda-se a aplicação de capa selante para solução das Trincas FC-2. Os outros defeitos serão solucionados pela própria execução das camadas de reforço que devem ainda ser dimensionadas com critérios técnicos.

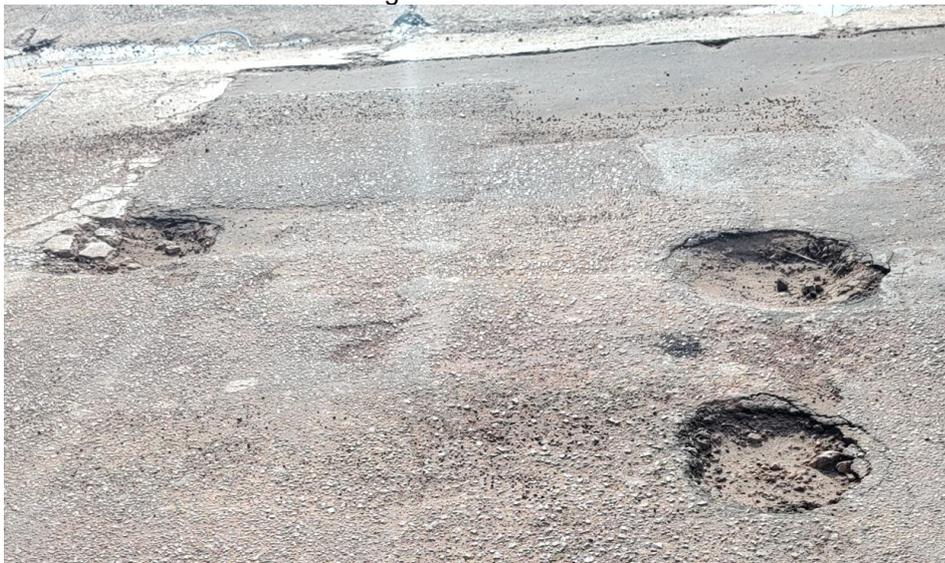
Figura 24: Painelas.

Foi possível observar a presença de painelas em 21 das 29 estações da via em estudo (Figura 24).

As painelas são defeitos que requerem intervenções mais onerosas, pois são produto de um estágio avançado de degradação. A situação atual provavelmente foi causada pela ação de intempéries, umidade excessiva em camadas de solo, excesso

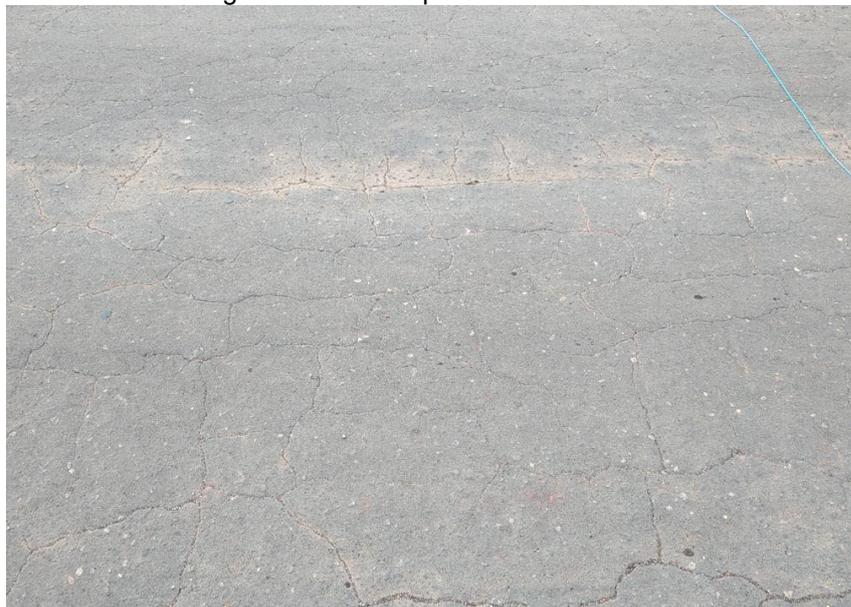
Figura 25: Trinca tipo Couro de Jacaré.

Em 18 das 29 estações foi possível constatar a presença de Trincas Tipo Couro de Jacaré sem erosão (Figura 25).

As trincas tipo couro de jacaré fragmentam o revestimento e reduzem a capacidade de suporte. Entre as causas prováveis dessas trincas nessa via observa-se a baixa resistência e o subdimensionamento da mistura asfáltica, e o envelhecimento do ligante que provoca perda de flexibilidade do revestimento.

Considera-se que as Trincas FC-2 (entre as quais a Trinca Couro de Jacaré foi a mais presente, e que é semelhante as trincas em bloco) apresentam uma severidade média, com extensão pequena, portanto afere-se a necessidade da execução de capa selante.
