**ANÁLISE DAS MANIFESTAÇÕES PATOLÓGICAS EM ESTRUTURAS DE
CONCRETO ARMADO - ESTUDO DE CASO: MACAPÁ HOTEL**

Trabalho de Conclusão de Curso submetido ao curso de Engenharia Civil do Departamento de Ciências Exatas e Tecnológicas da Universidade Federal do Amapá, Campus Marco Zero, como requisito para obtenção do título de Bacharel em Engenharia Civil.

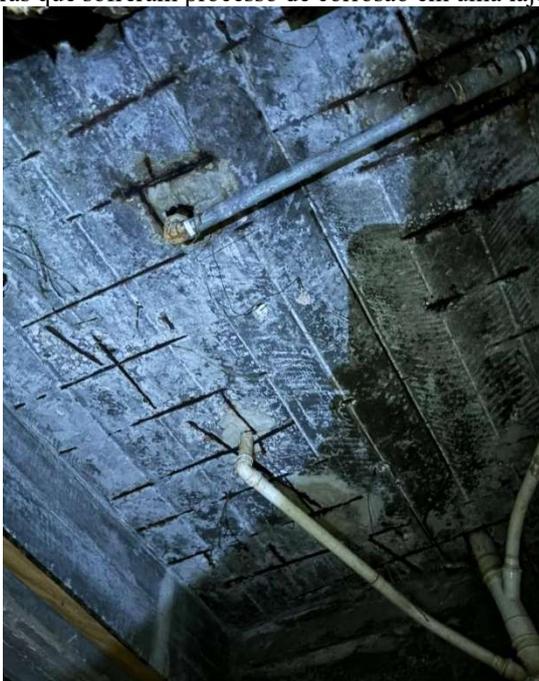
Figura 1: Armaduras que sofreram processo de corrosão em uma laje do Macapá Hotel.

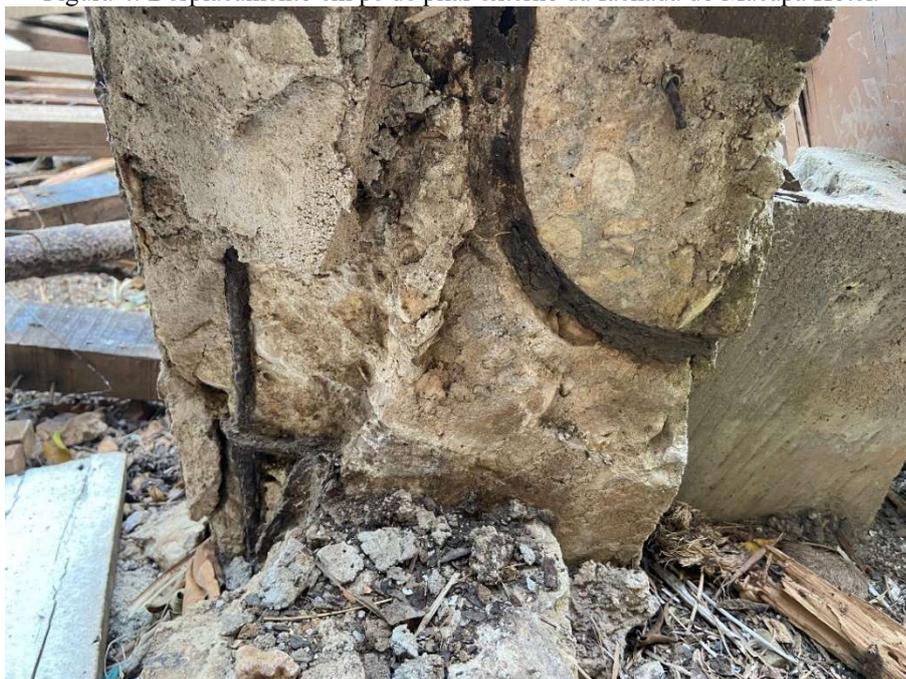
Figura 4: Deslocamento em pé de pilar externo da fachada do Macapá Hotel.

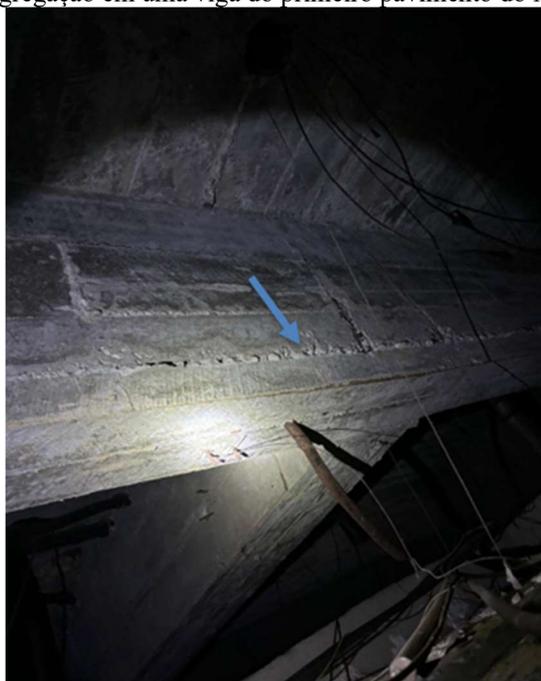
Figura 5: Segregação em uma viga do primeiro pavimento do Macapá Hotel.

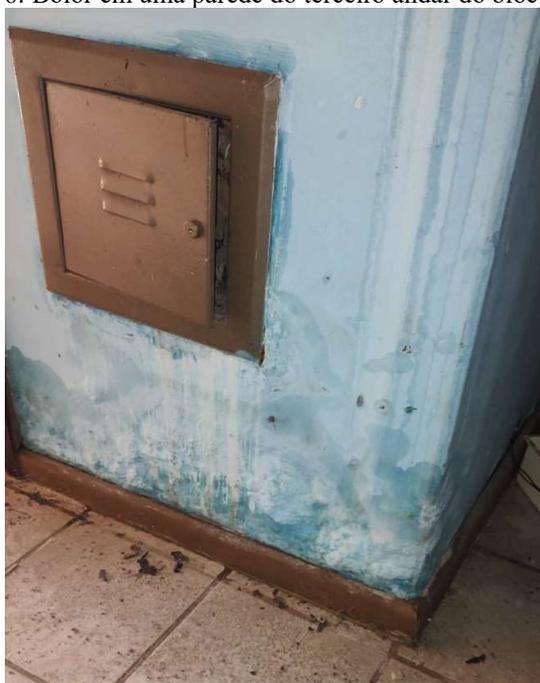
Figura 6: Bolor em uma parede do terceiro andar do bloco anexo.

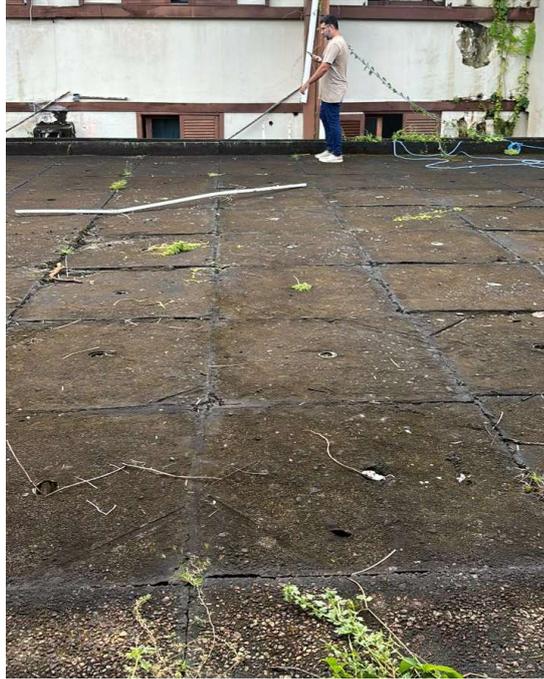
Não obstante o concreto possua pH característico alcalino, à medida em que ele fica exposto sem os devidos cuidados e/ou manutenção ao ambiente com poluentes como o CO₂, torna-se evidente que esse âmbito propicie diminuição do pH, o que ocorre sobretudo pela falta de princípios básicos como cobertura e demais itens já citados. Nesse sentido, bem como ocorre em demais manifestações patológicas, tal decréscimo de pH permite o crescimento quantitativo de material orgânico. Por essa razão, formam-se os chamados biofilmes na superfície do elemento em questão, caracterizando umas das biodeteriorações segundo a classificação de Lapa (2008), sendo facilmente visível um exemplo a seguir na Figura 7, em uma laje do objeto de estudo do trabalho.

Figura 7: Bolor em uma laje exposta ao ambiente externo.

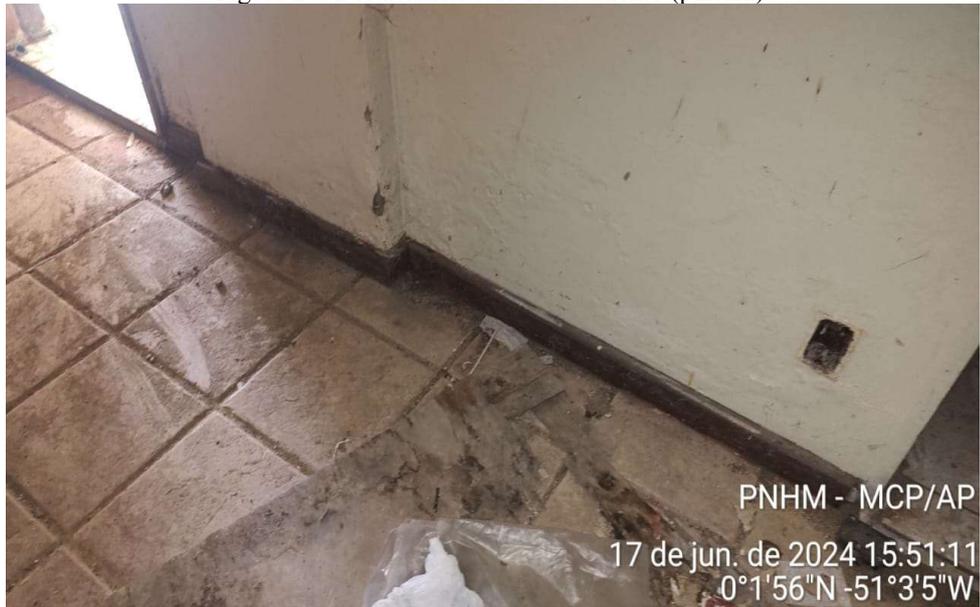
Figura 24: Destacamento do revestimento (pintura).

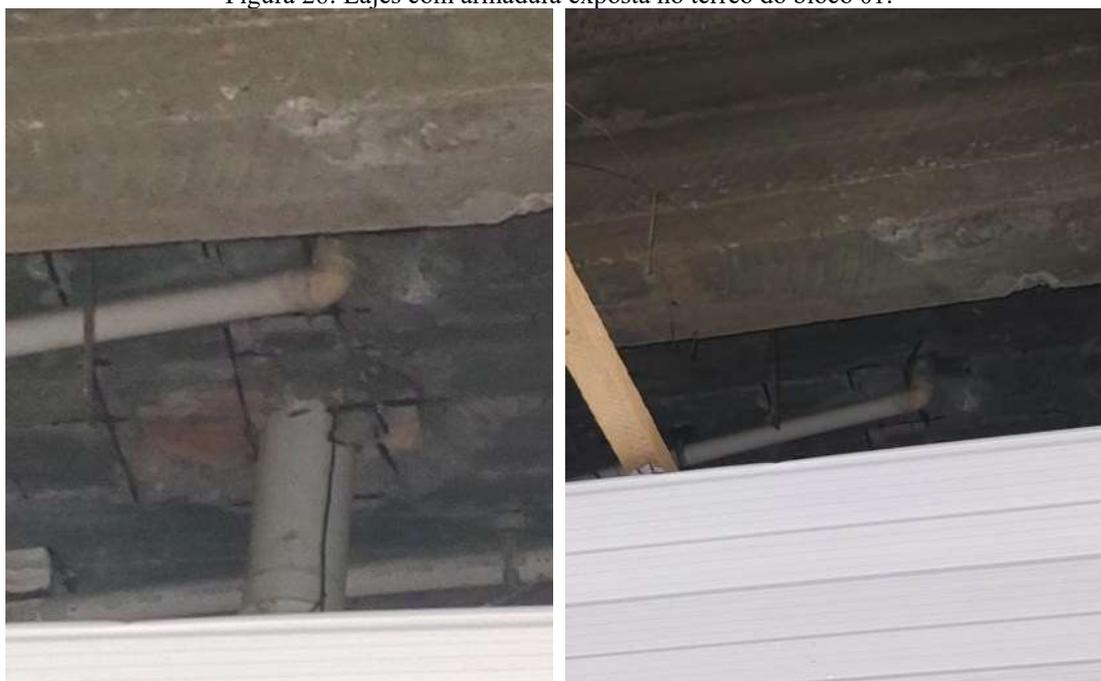
Figura 26: Lajes com armadura exposta no térreo do bloco 01.

Como já mencionado, casos com armadura exposta próximos a tubulações são comuns na edificação em questão. Nesse sentido, é possível afirmar que estes casos detêm certos riscos os quais são considerados regulares, e, para uma nova utilização da estrutura, os reparos devem ser realizados. Em suma, as manifestações patológicas citadas na Tabela 4, do ambiente Salão de Jogos, são recorrentes em todo térreo do bloco 01, principalmente a segregação e as armaduras expostas.

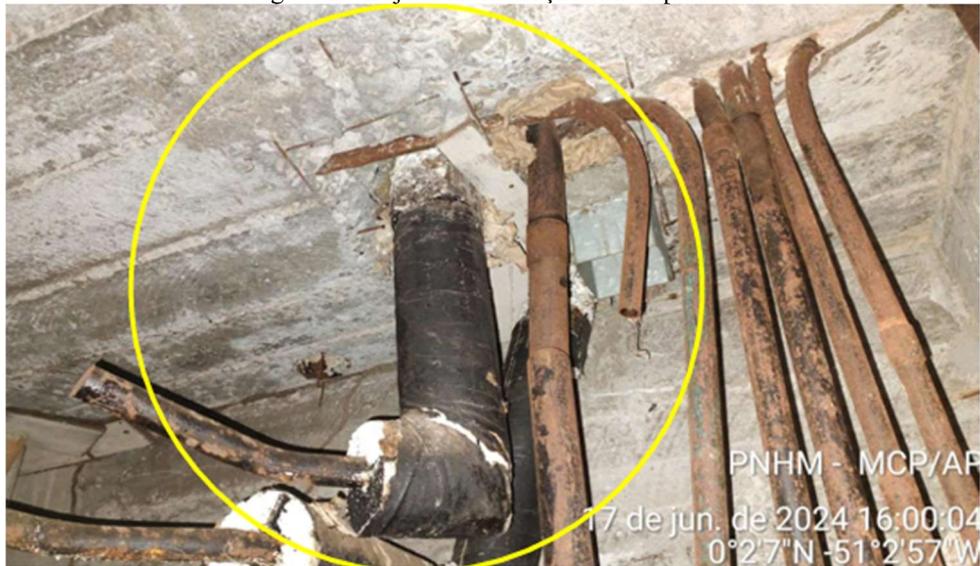
Figura 27: Laje com instalações inadequadas.

É possível notar na Figura 27 que há a presença de uma pasta de cimento diferente da originária e pode ser vista dentro do círculo em destaque. Desse modo, é quase certeza o fato de que essa diferença se dá em função de ter sido uma medida paliativa (temporária) para amenizar a manifestação patológica local. No entanto, a imagem denota a falha construtiva.

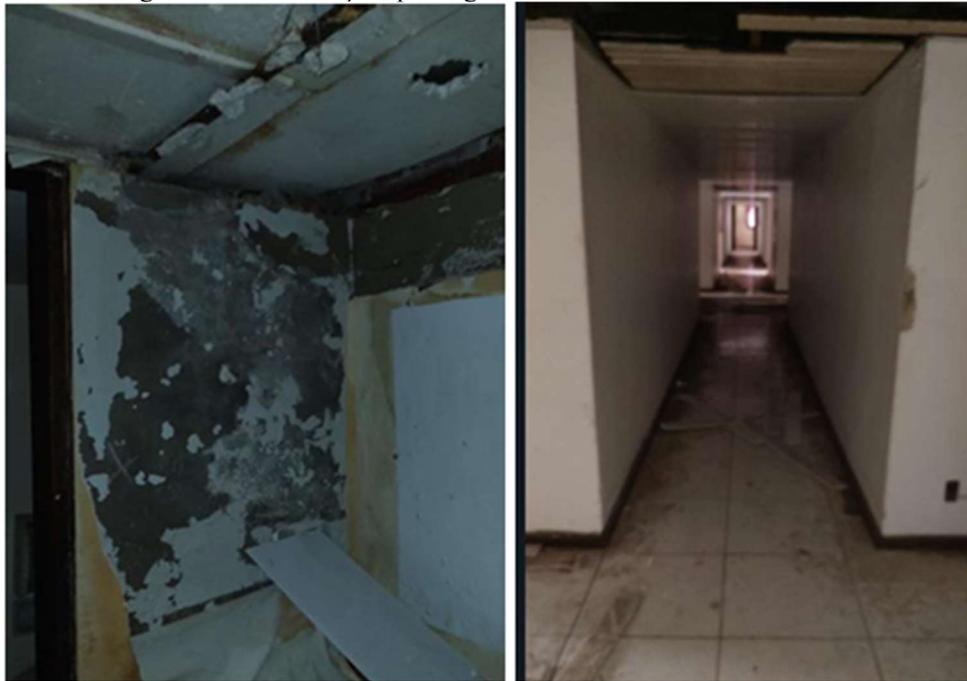
Figura 28: Manifestações patológicas em um banheiro e no corredor.

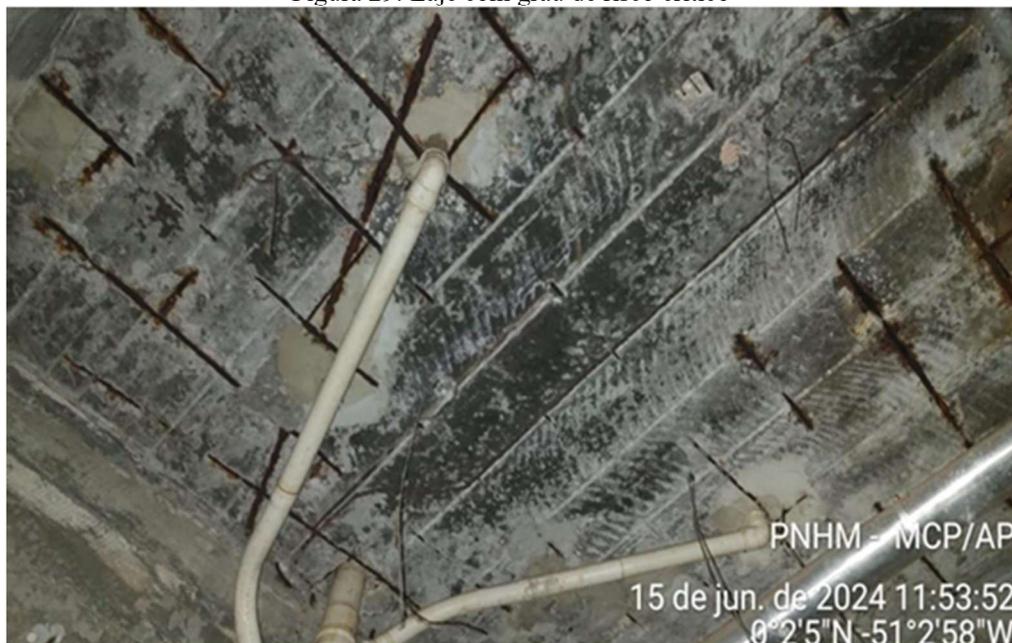
No ambiente que será o destacado neste tópico, uma área similar a um vestiário, foi denotado sobretudo a presença das manifestações de corrosão de armadura e exposição em grande escala, sendo o local de maior risco do prédio. Não foi possível descobrir o motivo ou pelo menos aproximar-se da razão pela qual a laje do ambiente estava com os problemas citados em função do pouco espaço de acesso ao local, sendo possível a visibilidade pois o local estava sem o forro, conforme a figura a seguir. A Tabela 6 denotará as informações acerca deste ambiente.

Figura 29: Laje com grau de risco crítico

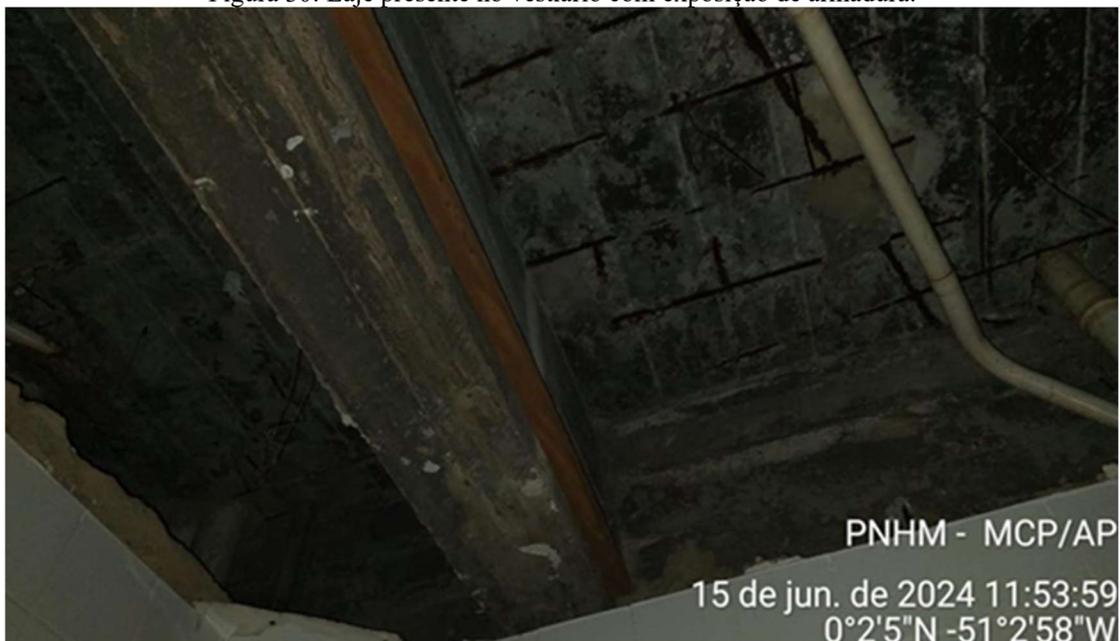
Local	Vestiário
Manifestação patológica	Elementos estruturais: Pilares sem anomalias visíveis; Vigas com segregação superficial localizada; Lajes com exposição de armaduras localizadas e segregação. Elementos não estruturais: Perda generalizada de revestimento caracterizada por bolores e manchas, piso com infiltrações.
Possíveis causas	Vigas com possível problema de adensamento na concretagem e/ou fôrmas mal posicionadas; Lajes com cobertura insuficiente segundo a 6118 e ausência de impermeabilização na área de contato com as tubulações que, nesse caso, estão próximas às extremidades do ambiente
Grau de risco	Crítico
Possíveis intervenções	Reparos localizados para proteger e limpar as armaduras expostas; aplicar material impermeabilizante próximo do nível do piso. Ademais, retirar as instalações presentes que não serão utilizadas. Reconstrução das lajes também é válida.
Identificação	Figuras 30 e 31.

Figura 30: Laje presente no vestiário com exposição de armadura.

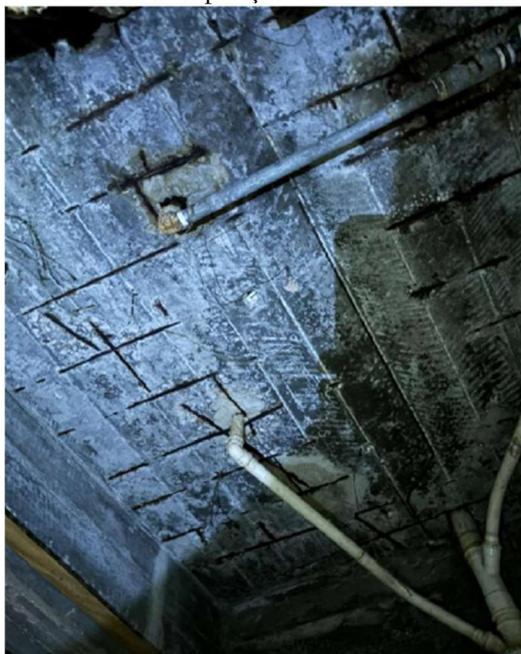
Figura 31: Laje do vestiário com exposição de armadura e tubulações inadequadas.

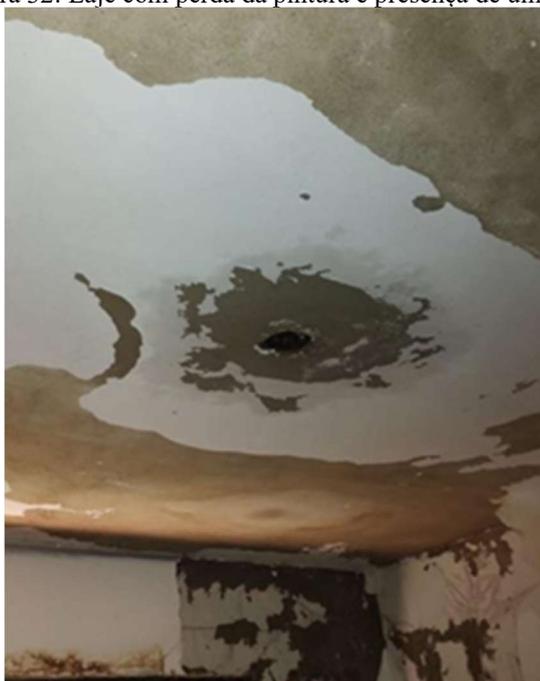
Figura 32: Laje com perda da pintura e presença de umidade.

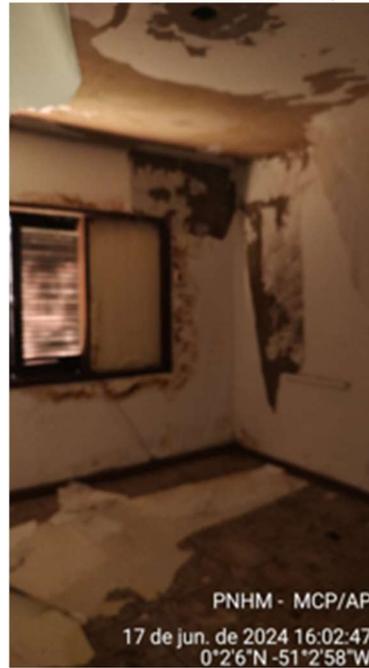
Figura 33: Perda de revestimento e infiltração por umidade

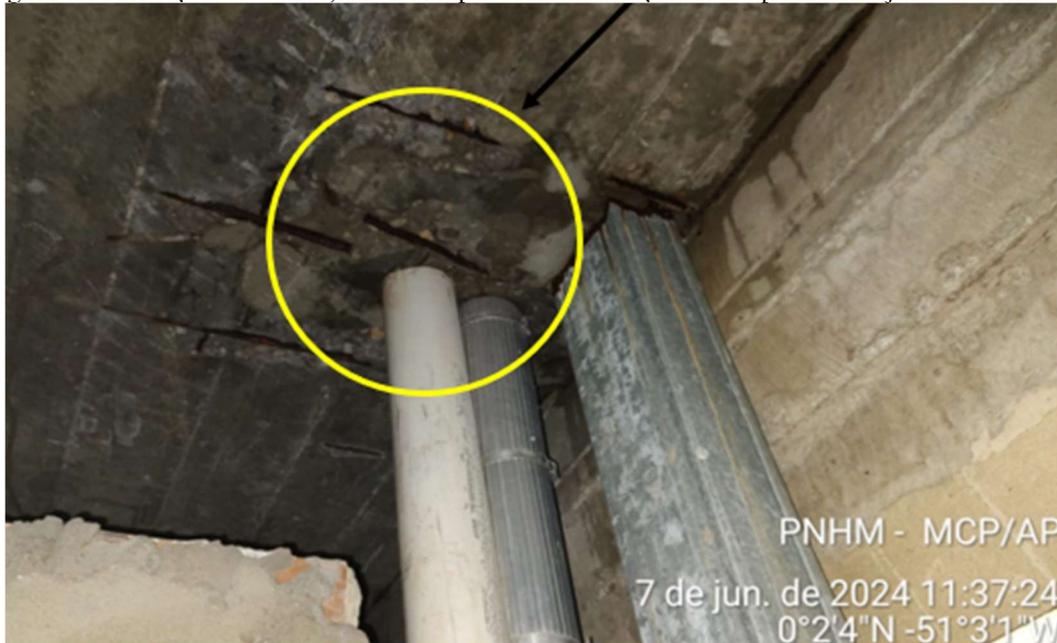
Figura 34: Presença de umidade, armadura quebrada e tubulações inadequadas na laje de um banheiro

Nesta última imagem, é fica evidente o que fora idealizado anteriormente, sendo explicita a presença de umidade na laje e no encontro dela com a viga nas proximidades das tubulações, é possível ver também uma das armaduras, que estão corroídas, quebrada, fator preocupante para a operação e labuta ainda na recuperação.

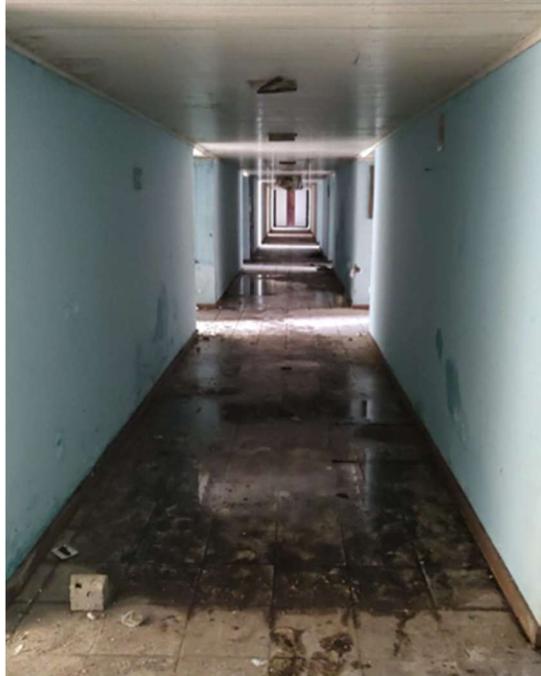
Figura 35: Presença grande de umidade no corredor do pavimento 03

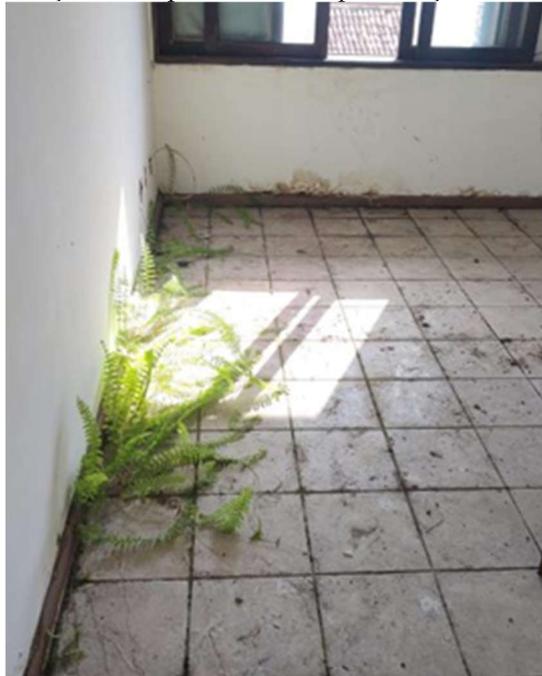
Figura 36: Presença de uma planta devido a proliferação de material orgânico

É possível notar nesta imagem acima a presença de vegetação em função da umidade excessiva, a presença de material orgânico presente foi grande o suficiente para ocorrer tal situação. A circulação de ar também contribui para essa situação dos micro-organismos. Embora a retirada seja simples, o problema nos elementos estruturais e até não estruturais devem ser avaliados cautelosamente após a demolição das paredes, que será executada em algum momento da obra que será realizada de requalificação do hotel.

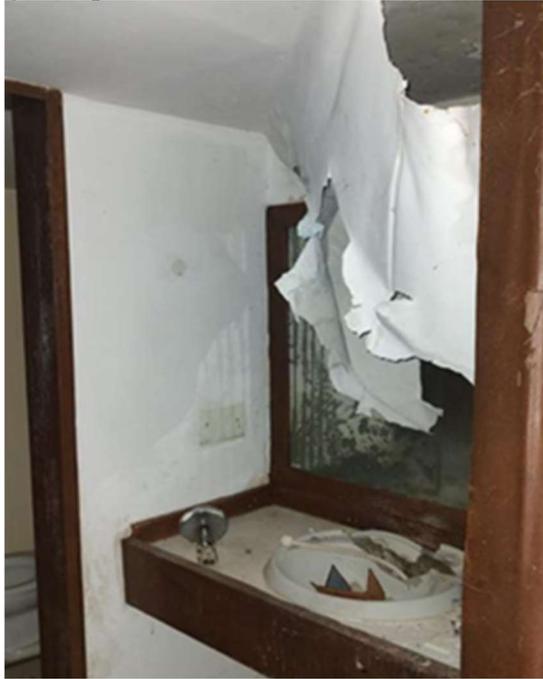
Figura 37: Laje com perda de revestimento em função da umidade excessiva

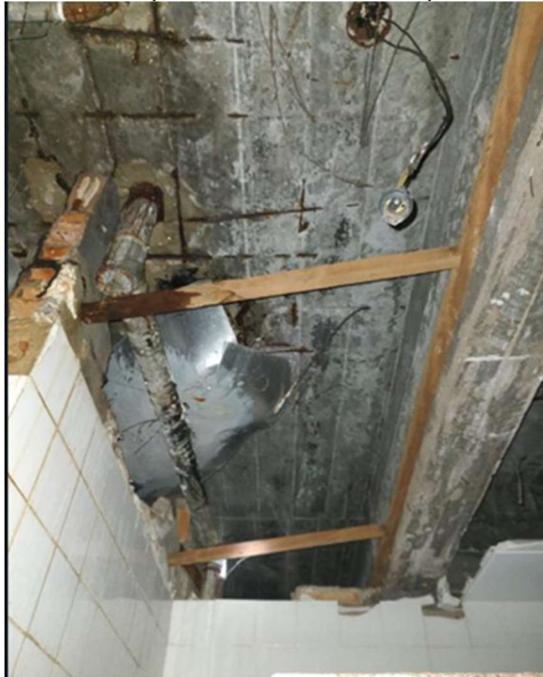
Figura 38: Presença de umidade e deterioração de uma laje.
