**DIAGNÓSTICO E REABILITAÇÃO DE PAVIMENTOS FLEXÍVEIS. ESTUDO DE  
CASO: RUA LEOPOLDO MACHADO, TRECHO ENTRE AS AVENIDAS 13 DE  
SETEMBRO E DOS TIMBIRAS.**

Trabalho de Conclusão de Curso, apresentado como requisito parcial para a obtenção de grau de Bacharel em Engenharia Civil, pela Universidade Federal do Amapá.

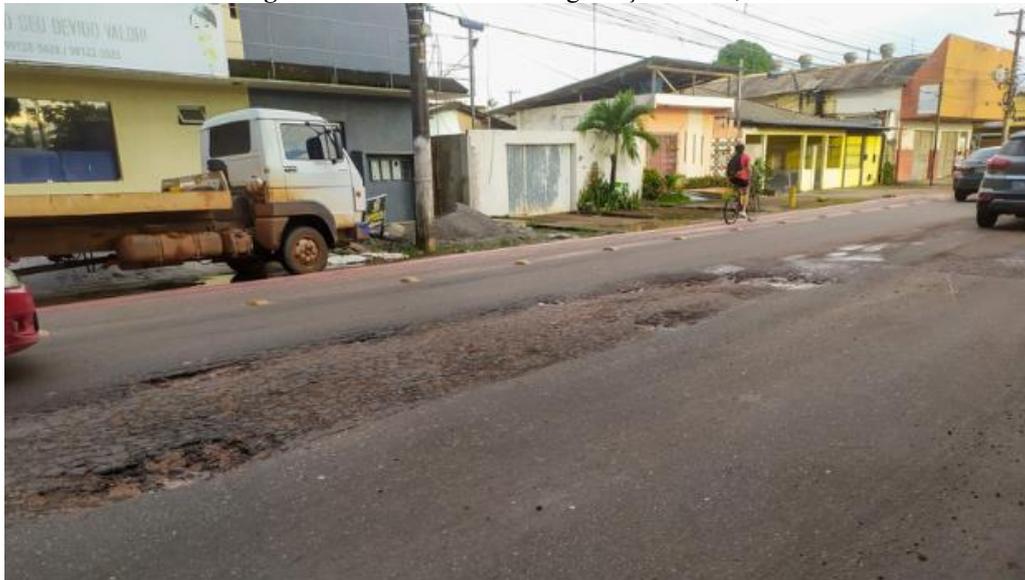
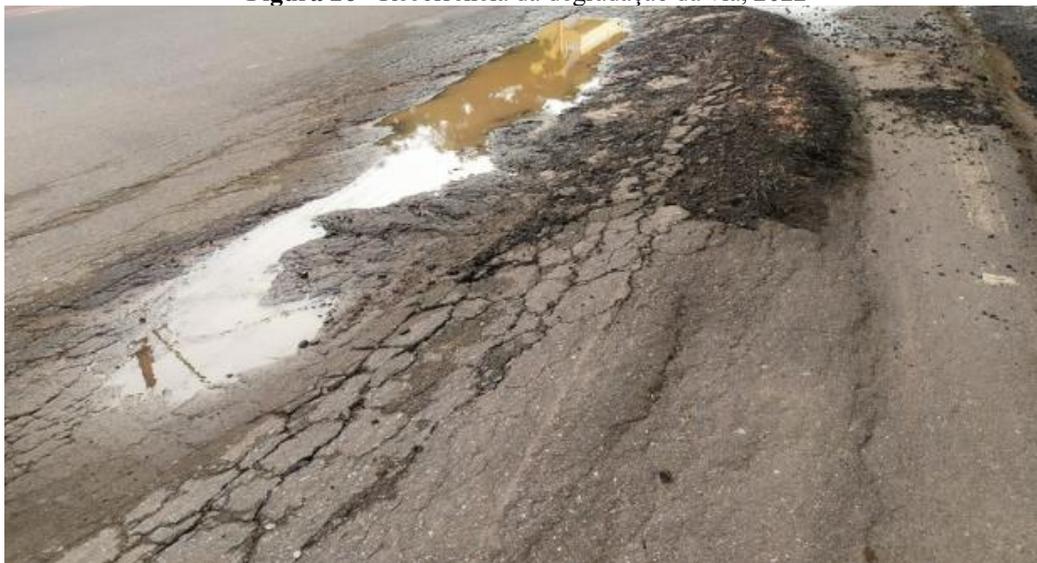
exemplo as panelas, trincas couro de jacaré, trilha de roda, escoamento, voltaram a se originar como pode ser visto na figura 23 e 24, o que acarretou em novas manutenções e problemáticas para o tráfego da via, como é visto a diante trecho entre a Av. dos Caramuru e Av, dos Xavantes.

**Figura 25** - Recorrência da degradação da via, 2022

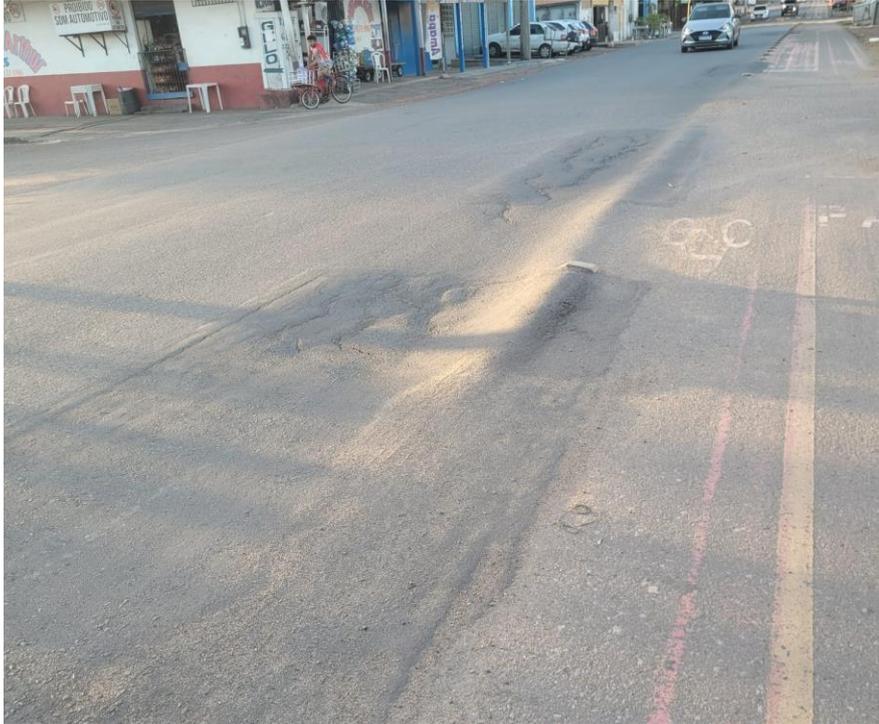
**Figura 27** – Trilha de roda, 2024

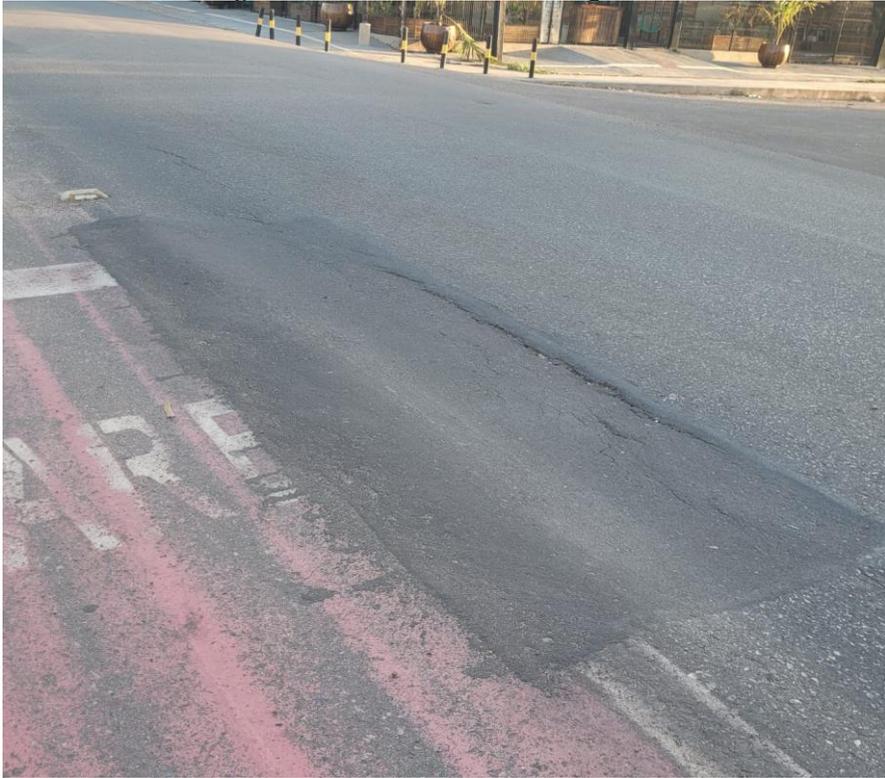
**Figura 28** – Remendo e trincas longitudinais, 2024

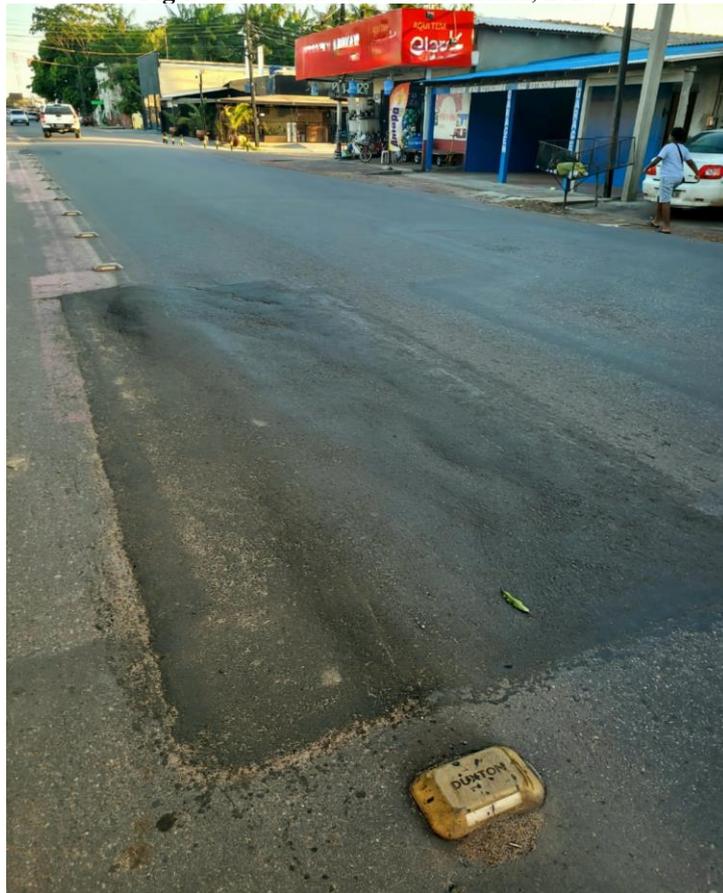
**Figura 29** – Remendo e escoamento, 2024

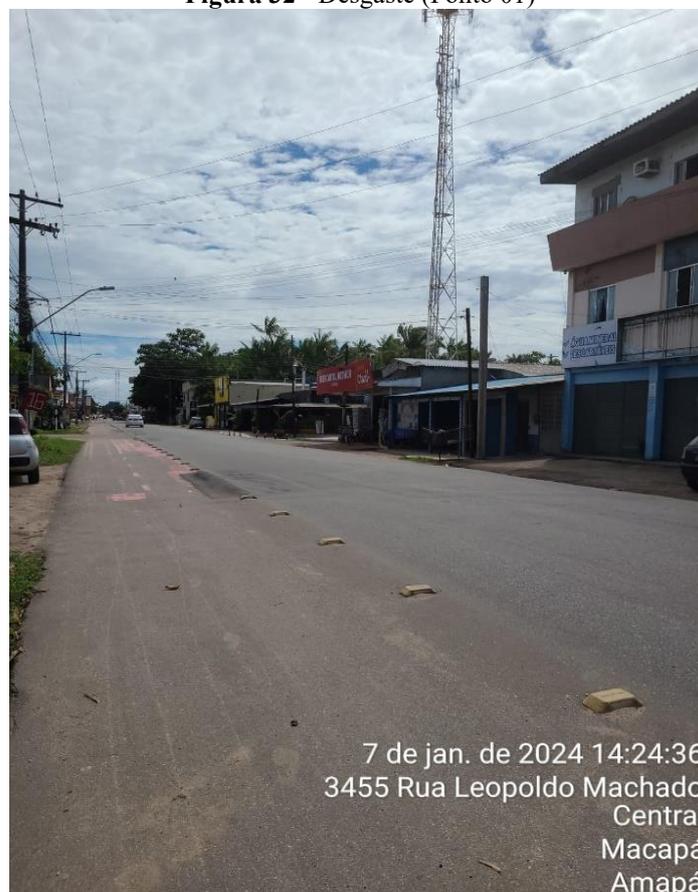
No ponto 01, está presente o desgaste que é caracterizado pela aspereza e arrancamento progressivo do agregado na figura 32, o remendo que segue sendo uma composição do revestimento no qual o material que estava inicialmente foi retirado ou substituído por outro material e escorregamento é o deslocamento do revestimento em relação à camada subjacente do pavimento, acompanhado pela ocorrência de fissuras em formato de meia-lua, visto na figura 33.

**Figura 32 - Desgaste (Ponto 01)**

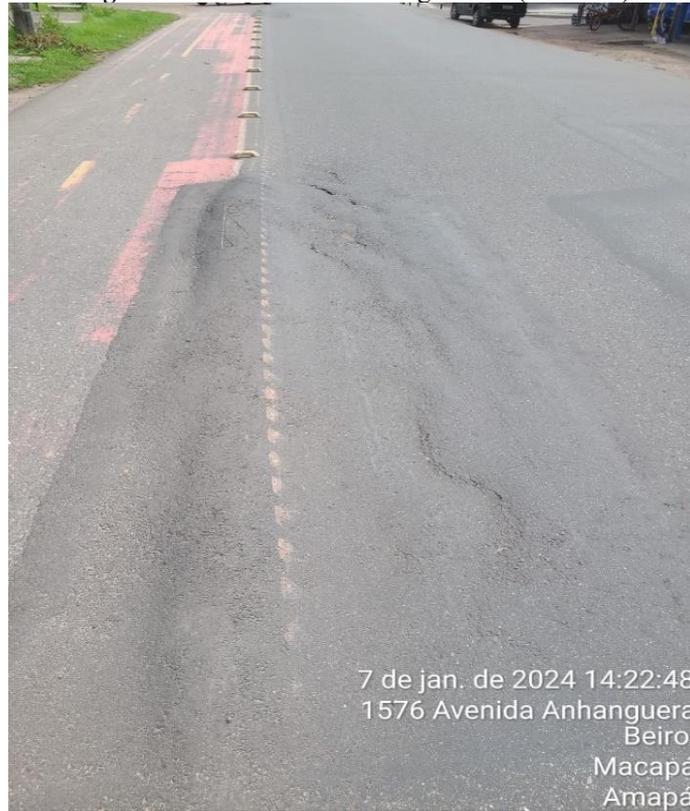
**Figura 33 - Remendo e escorregamento (Ponto 01)**

Conforme descrito pelo CNT (2018), o escorregamento, devido a deficiências no processo de execução e inadequada aderência proporcionada pela camada de ligação, o que somados a frenagem e tráfego intenso, acarretam nessas consequências. Estas irregularidades podem ser causadas por diversos fatores, como tráfego intenso, falhas estruturais, ação do intemperismo, compactação inadequada do solo e desgaste ao longo do tempo. Como visto em tópicos passados deste trabalho, essa é uma patologia extremamente recorrente nesse trecho, e atualmente está se encaminhando para a realidade que foi exposta na figura 20 (2020), na qual o grau de degradação estava alarmante.

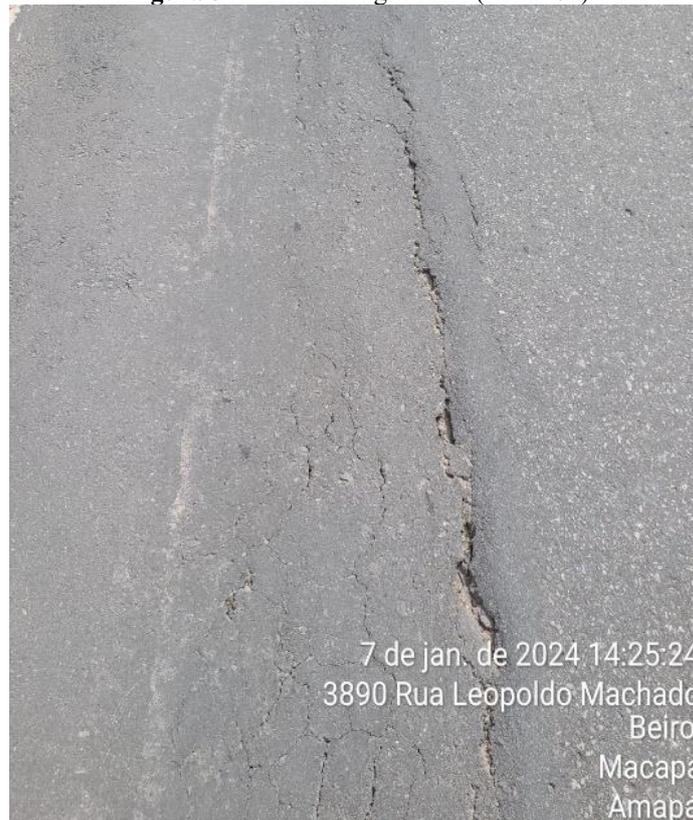
Além da presença da trinca longitudinal na figura 34, que se caracterizam por se estender paralelamente à direção do tráfego, frequentemente ao longo de uma faixa, podendo resultar de uma combinação de fatores, incluindo carregamento repetitivo, fissuração por fadiga e inadequações na mistura asfáltica, sendo o tratamento de trincas longitudinais muitas vezes exigindo técnicas específicas, como o uso de selantes ou rejuvenescedores asfálticos. Suas principais causas são: carga de tráfego; emprego de material de má qualidade; ação do meio ambiente; má construção (DNIT, 2005).

**Figura 34 – Trinca longitudinal (Ponto 01)**

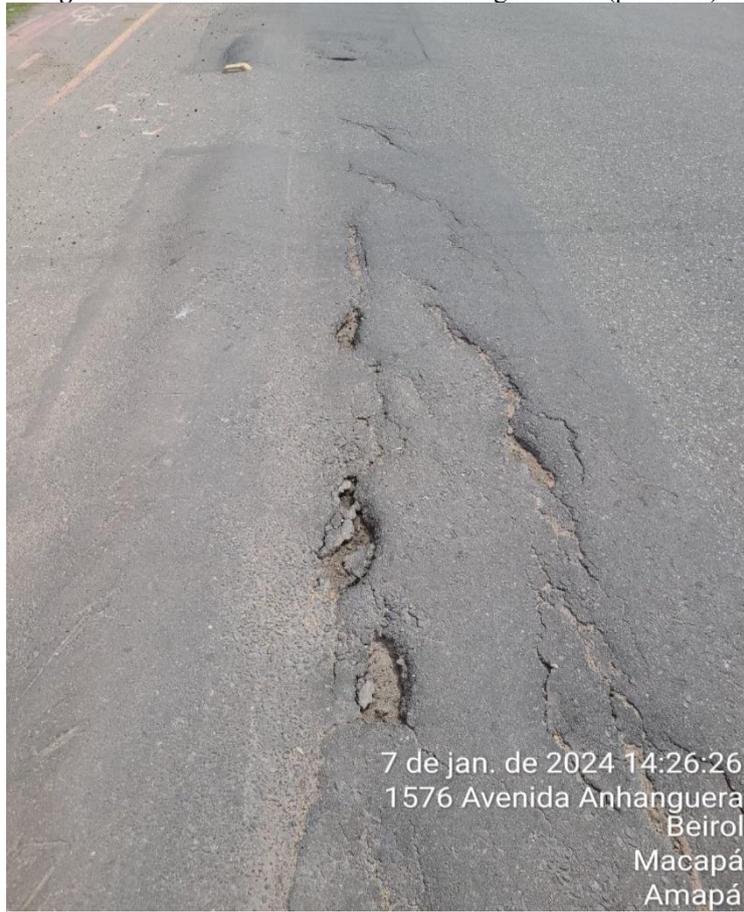
**Figura 35 - Buraco - Panela e Trincas Longitudinais (ponto 02)**

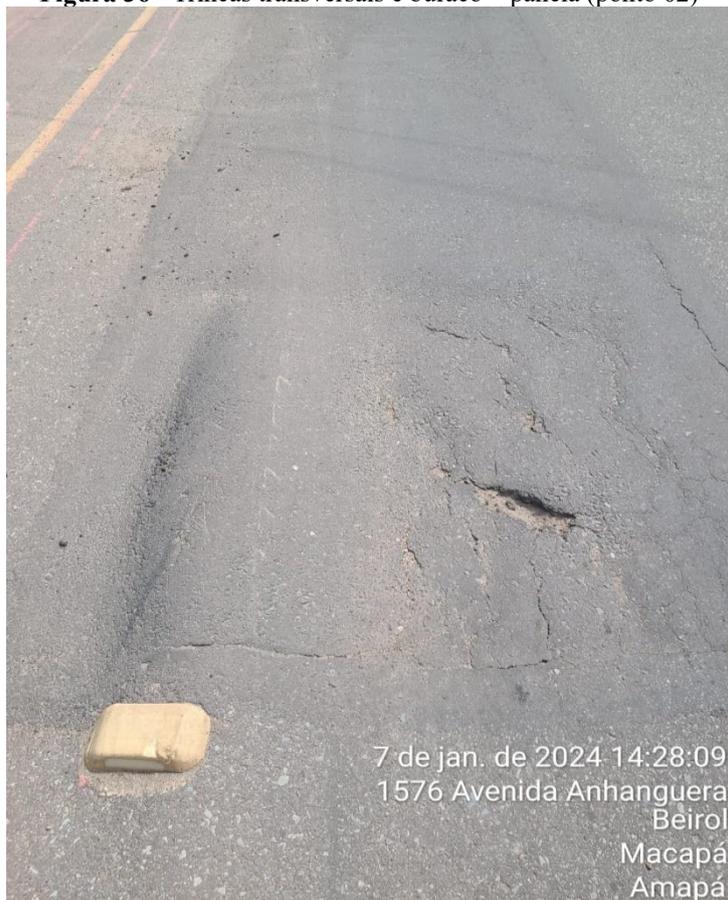
**Figura 36** - Trincas transversais e buraco – panela (ponto 02)

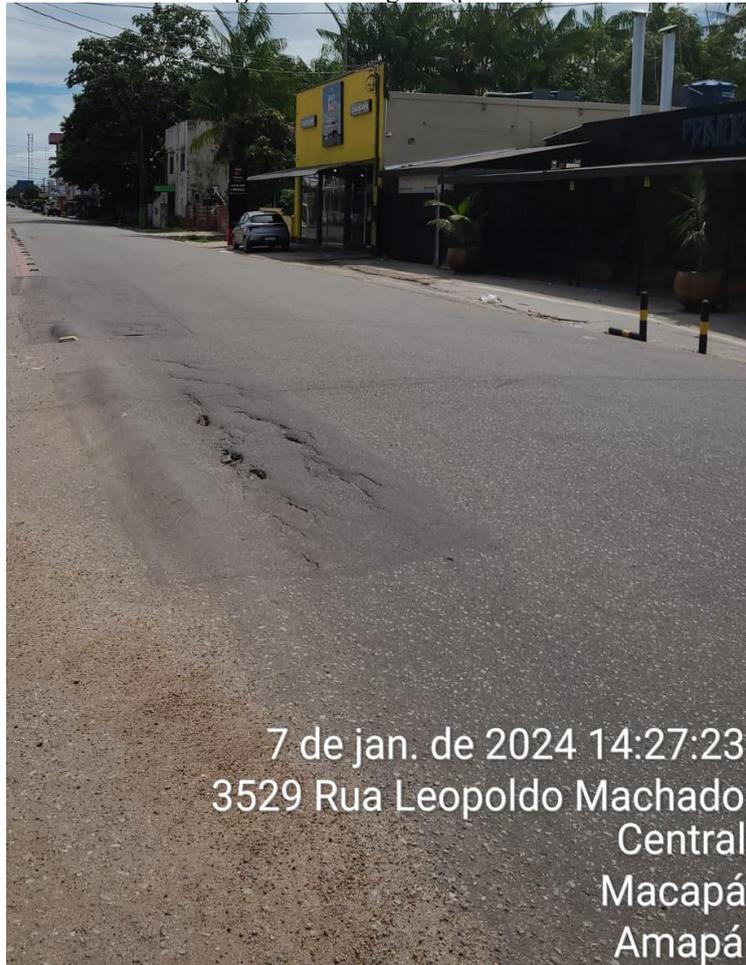
**Figura 37 - Desgaste (ponto 2)**

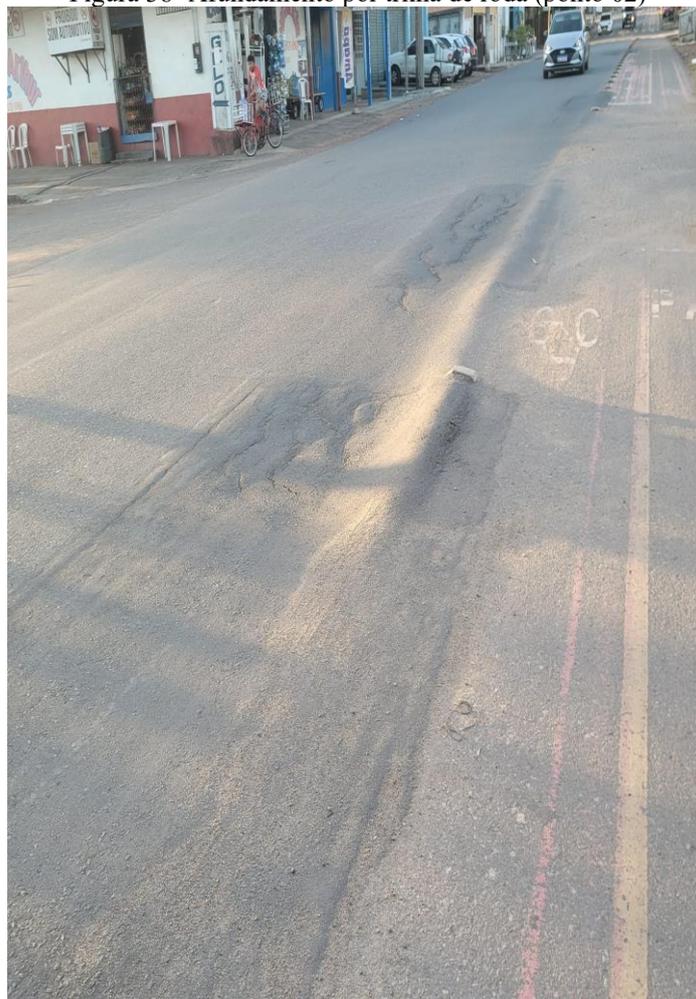
Figura 38 - Afundamento por trilha de roda (ponto 02)

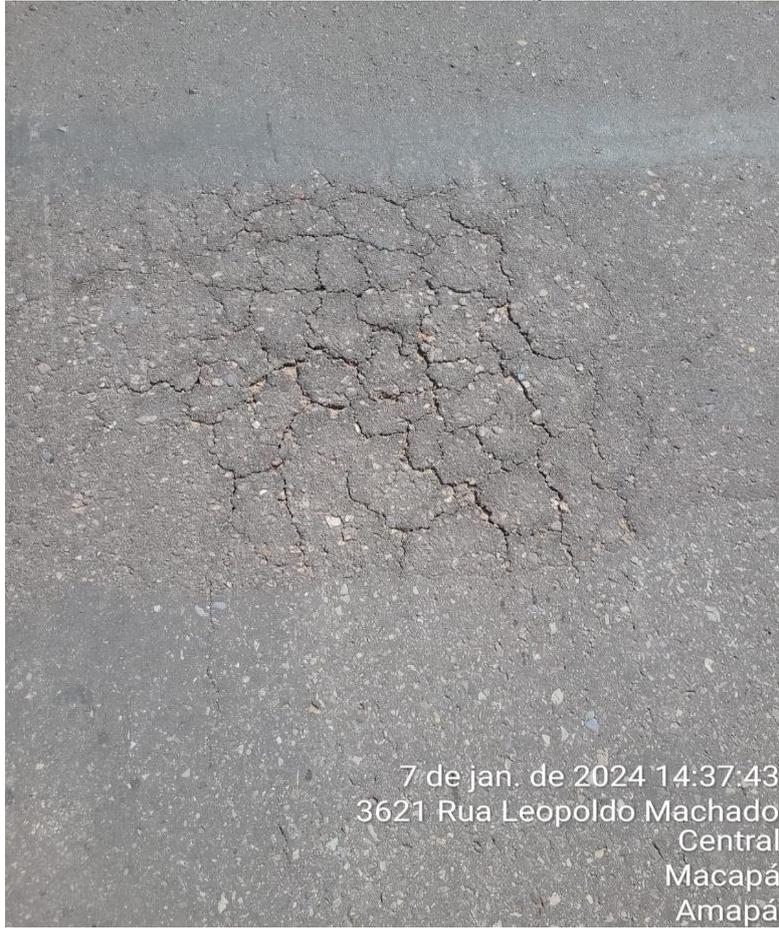
No ponto 03, ocorre as trincas do tipo couro de jacaré, o Manual de Conservação – DNIT (2005) diz que é “Conjunto de trincas interligadas sem direções preferenciais, assemelhando-se ao aspecto de couro de jacaré. Essas trincas podem apresentar ou não erosão acentuada nas bordas” (DNIT, 2005, p.378). Tendo a sua origem por diversos fatores como: colapso do revestimento asfáltico devido à repetição das ações do tráfego; subdimensionamento ou má qualidade da estrutura ou de uma das camadas do pavimento; baixa capacidade de suporte do solo; perda da vida útil do pavimento (envelhecimento do material); asfalto duro ou quebradiço. Essa imperfeição agravasse no decorrer do trecho, como pode ser visto na figura 39, sendo bem distribuída, seguindo um desenvolvimento que indica que futuramente implicará em fendas bem visíveis. Contendo também o aparecimento de mais desgastes, escoamento, trincas longitudinais e buraco – panela.

**Figura 39** - Trica Couro de Jacaré (ponto 03)

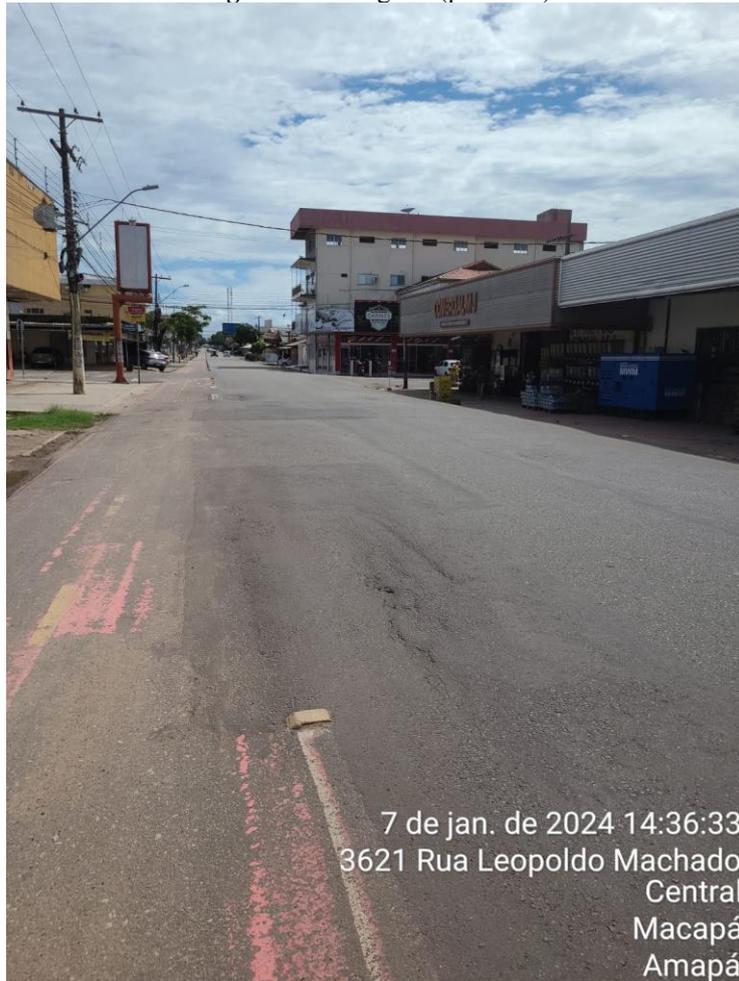
**Figura 40 - Desgaste (ponto 03)**

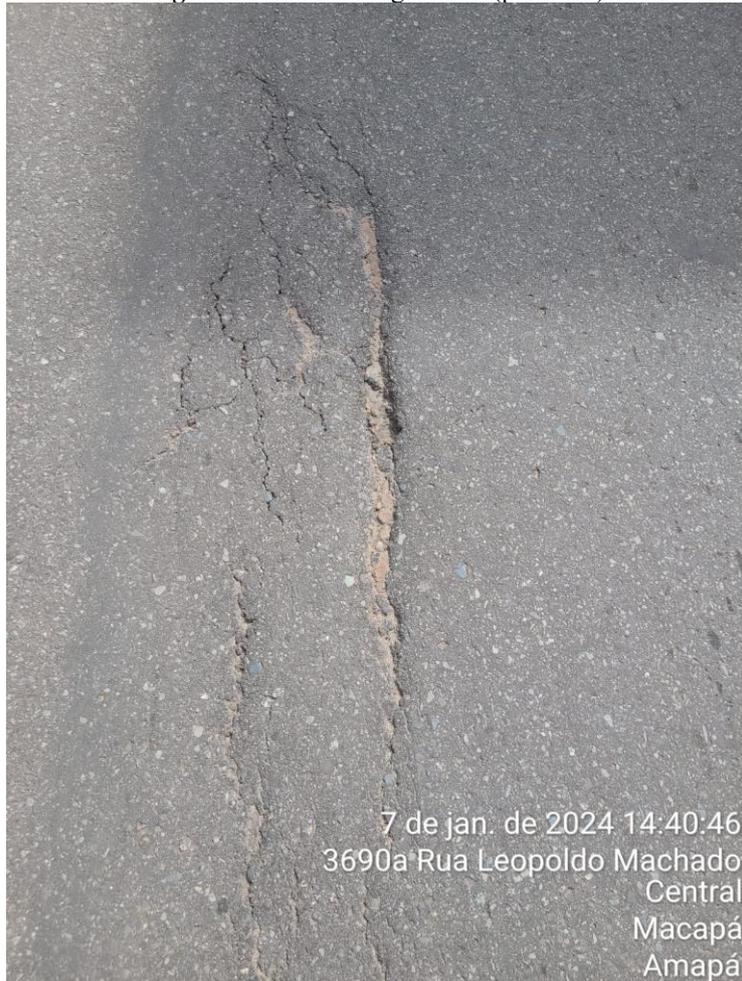
**Figura 41** - Trinca longitudinal (ponto 03)

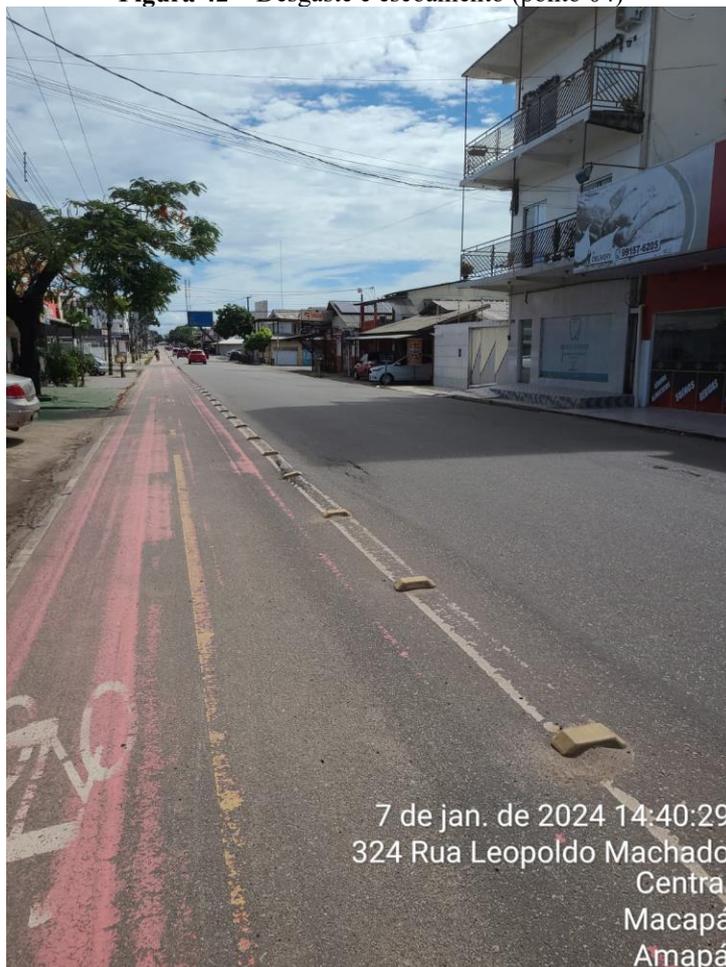
No ponto 04, a maior recorrência de manifestações patológicas são os desgastes, escoamento, trincas longitudinais, buracos – panelas e remendos, assim como no ponto 05 que apresenta as mesmas manifestações em diferentes níveis de seriedade, como pode ser visto nas figuras a seguir:

**Figura 42 – Desgaste e escoamento (ponto 04)**

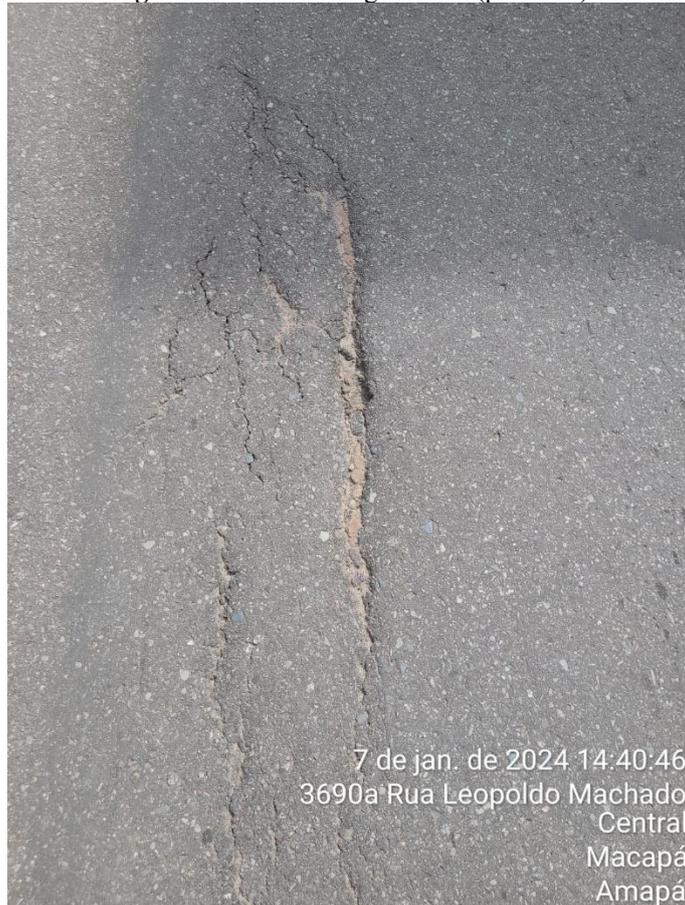
**Figura 43 - Trincas longitudinais (ponto 04)**

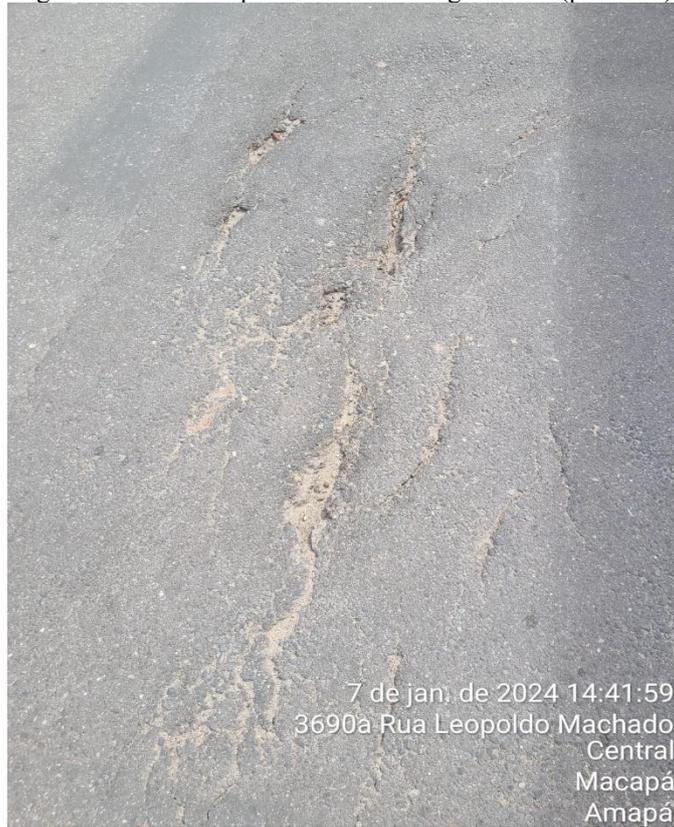
Figura 44 - Buraco - panela e trincas longitudinais (ponto 04)

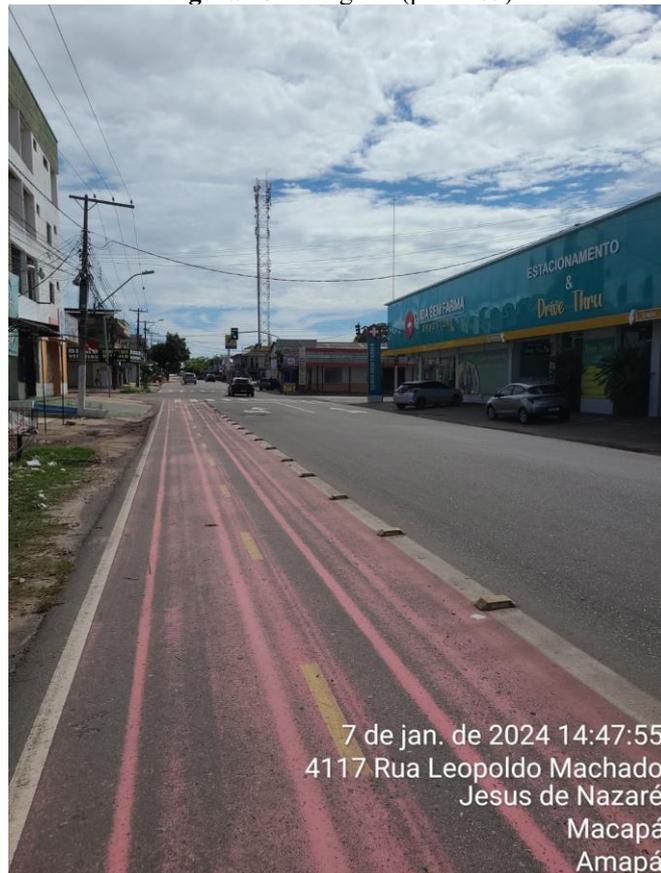
Figura 45 - Desgaste (ponto 05)

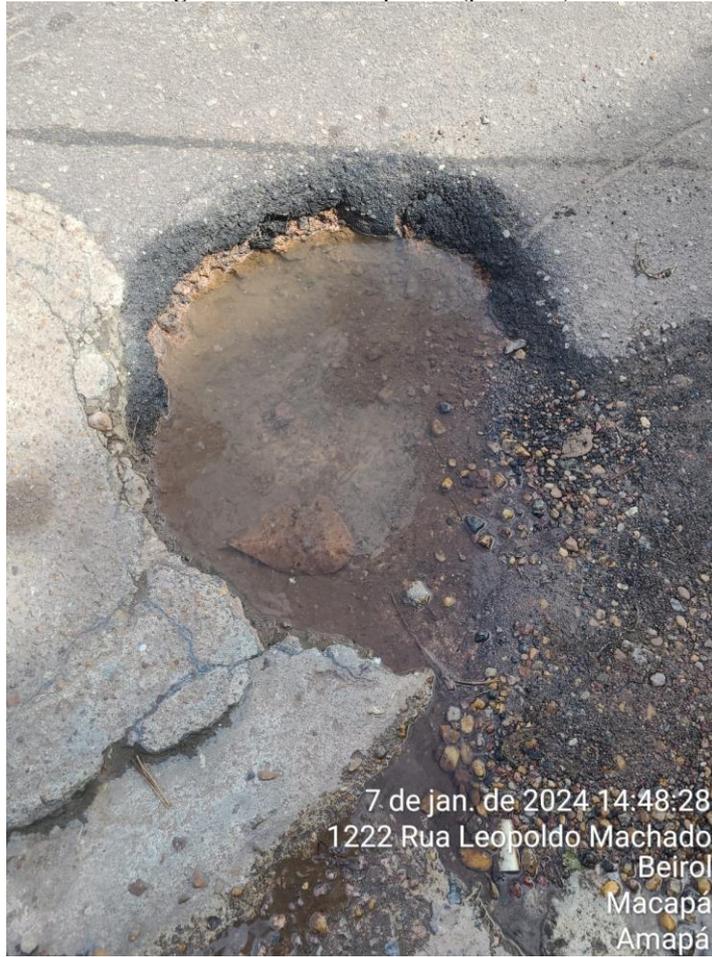
**Figura 46 - Buraco - panela (ponto 05)**

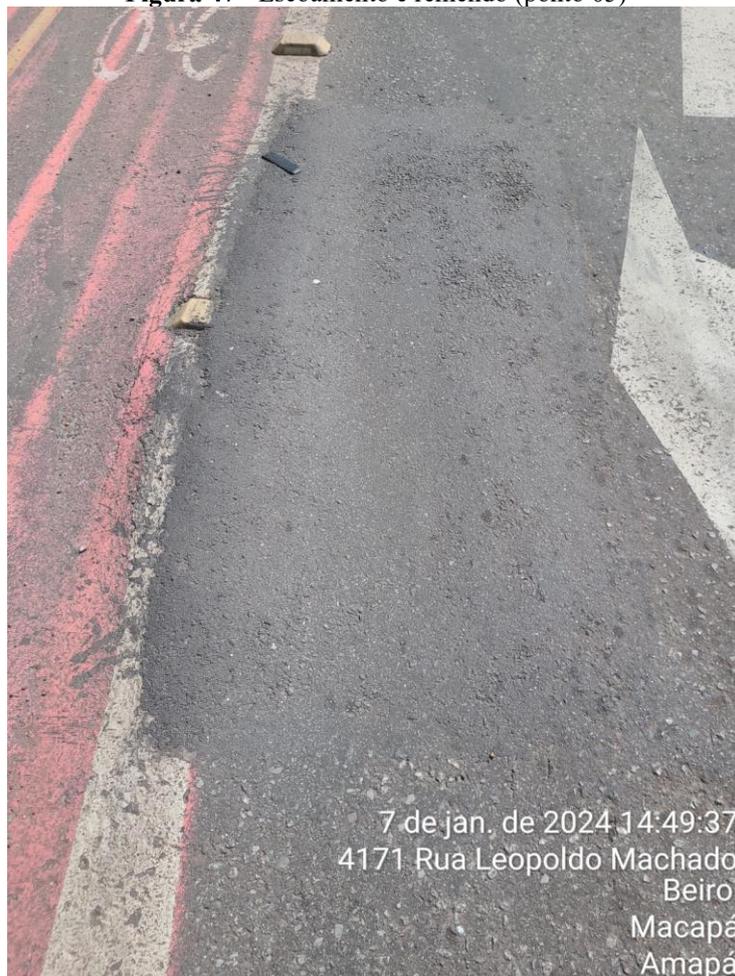
**Figura 47 - Escoamento e remendo (ponto 05)**
