**AVALIAÇÃO DE ESTADO DE CONSERVAÇÃO DE PAVIMENTOS FLEXÍVEIS  
POR MÉTODO PROBABILÍSTICO E INSPEÇÃO VISUAL ESPECIALIZADA COM  
SISTEMA DE AERONAVE REMOTAMENTE PILOTADA (SARP).**

Trabalho de Conclusão de Curso  
apresentado como requisito para  
obtenção de grau de Bacharel em  
Engenharia Civil pela Universidade  
Federal do Amapá.

This undergraduate thesis presents an in-depth analysis of the conservation state of the flexible pavement on Princesa Isabel Avenue, located in the Jesus de Nazaré neighborhood, in Macapá/AP. The research combines traditional evaluation methods, such as the Global Severity Index (IGG), according to DNIT standard 006/2003, with modern approaches, including image analysis captured by Remotely Piloted Aircraft Systems (RPAS). The study characterizes the study area, details the structure of flexible pavements, their layers, and the main defects observed, highlighting the importance of preventive maintenance to extend the lifespan of urban roads. The methodological approach aims to compare the sensitivity and limitations of each method in detecting pathological manifestations, contributing to the improvement of assessment and infrastructure management proc

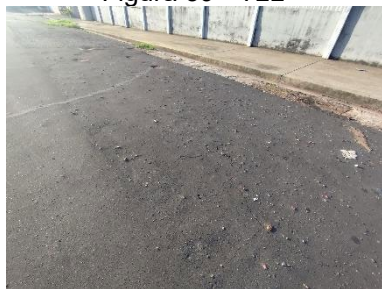
Figura 39 - TLL

- Trincas longas (TLL FC-3), (DNIT 006/2003 – PRO), conforme Figura 39.
- Panela (P), (DNIT 006/2003 – PRO), conforme Figura 40
- Desgaste (D), (DNIT 006/2003 – PRO), conforme Figura 41.

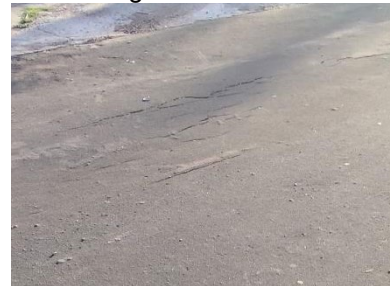
Figura 48 - TLL

- Remendo superficial (RS), (DNIT 006/2003 – PRO), conforme Figura 47
- Trincas longas (TLL FC-3), (DNIT 006/2003 – PRO), conforme Figura 48

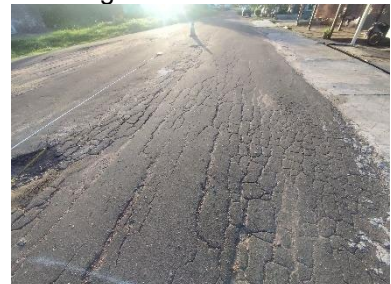
Figura 51 – JE FC-3

- Panela (P), (DNIT 006/2003 – PRO), conforme Figura 50
- Trincas tipo Jacaré (JE FC-3), (DNIT 006/2003 – PRO), conforme Figura 51

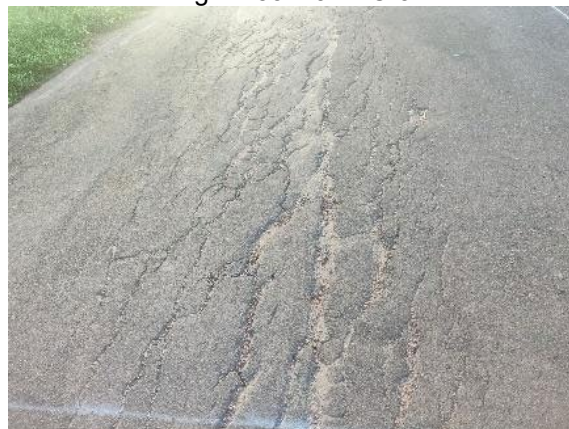
Figura 53 – JE FC-3

- Trincas tipo Jacaré (JE FC-3), (DNIT 006/2003 – PRO), conforme Figura 53

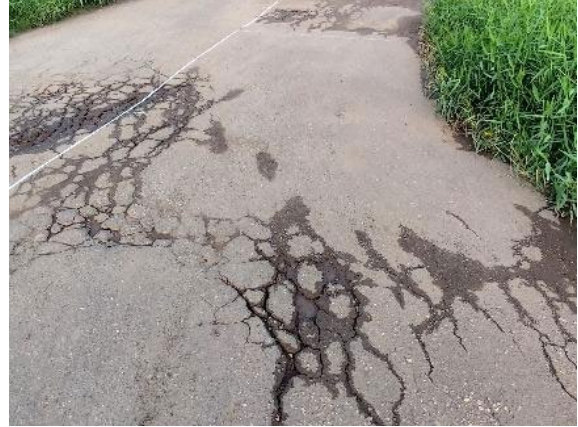
Figura 58 – JE FC-3

- Trincas tipo Jacaré (JE FC-3), (DNIT 006/2003 – PRO), conforme Figura 58

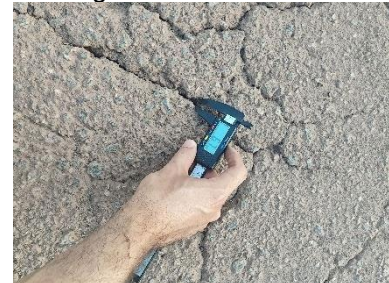
Figura 61 – TTC FC-3

- Remendo superficial (RS), (DNIT 006/2003 – PRO), conforme Figura 60
- Trincas isoladas transversais curtas (TTC FC-3), conforme Figura 61

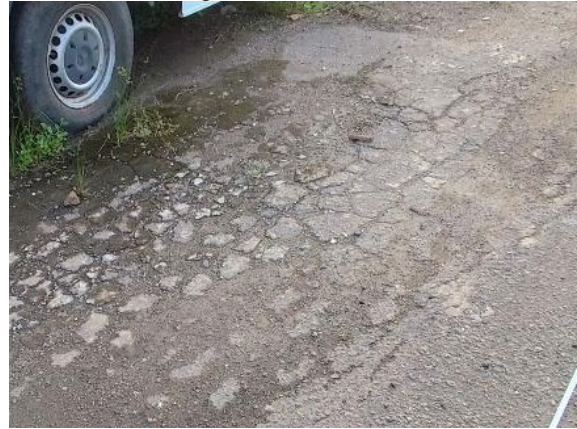
Figura 63 – JE FC-3

- Trincas interligadas Jacaré com erosão acentuada nas bordas das trincas (JE FC-3), (DNIT 006/2003 – PRO), conforme Figura 63

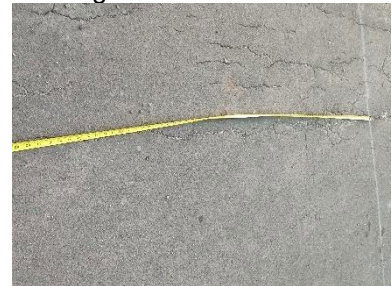
Figura 66 – TCL FC-3

- Trincas transversais curtas (TTC FC-3), (DNIT 006/2003 – PRO), conforme Figura 65
- Trincas longitudinais curtas (TCL FC-3), (DNIT 006/2003 – PRO), conforme Figura 66.

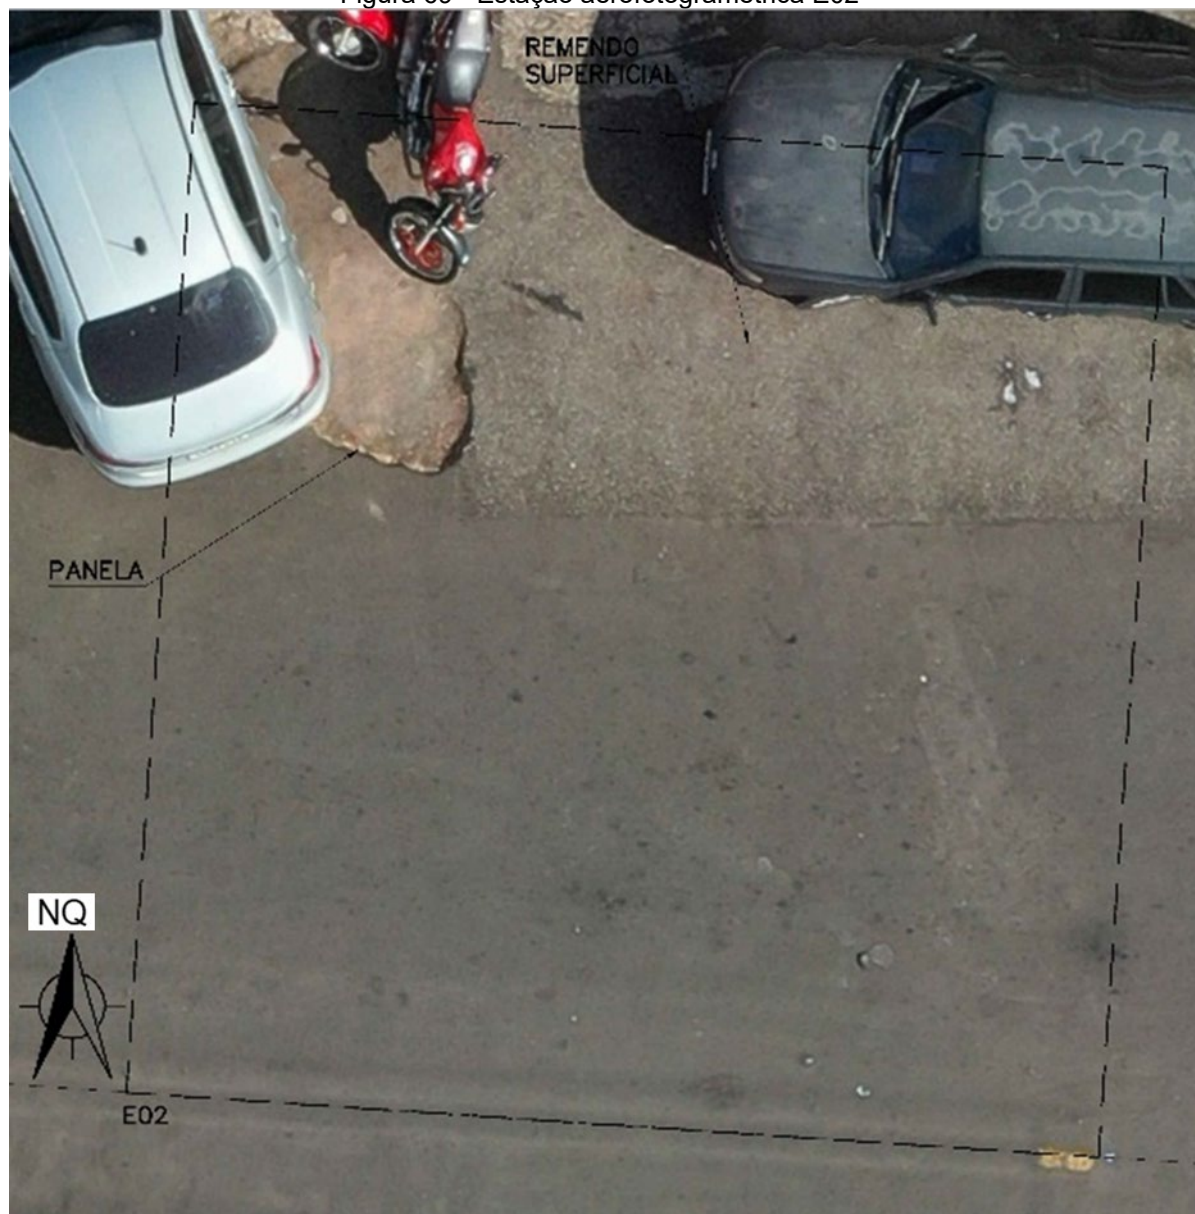
Figura 69 - Estação aerofotogramétrica E02

b) Estação E02 (Figura 69): Foram identificadas manifestações patológicas do tipo remendo superficial e panela.

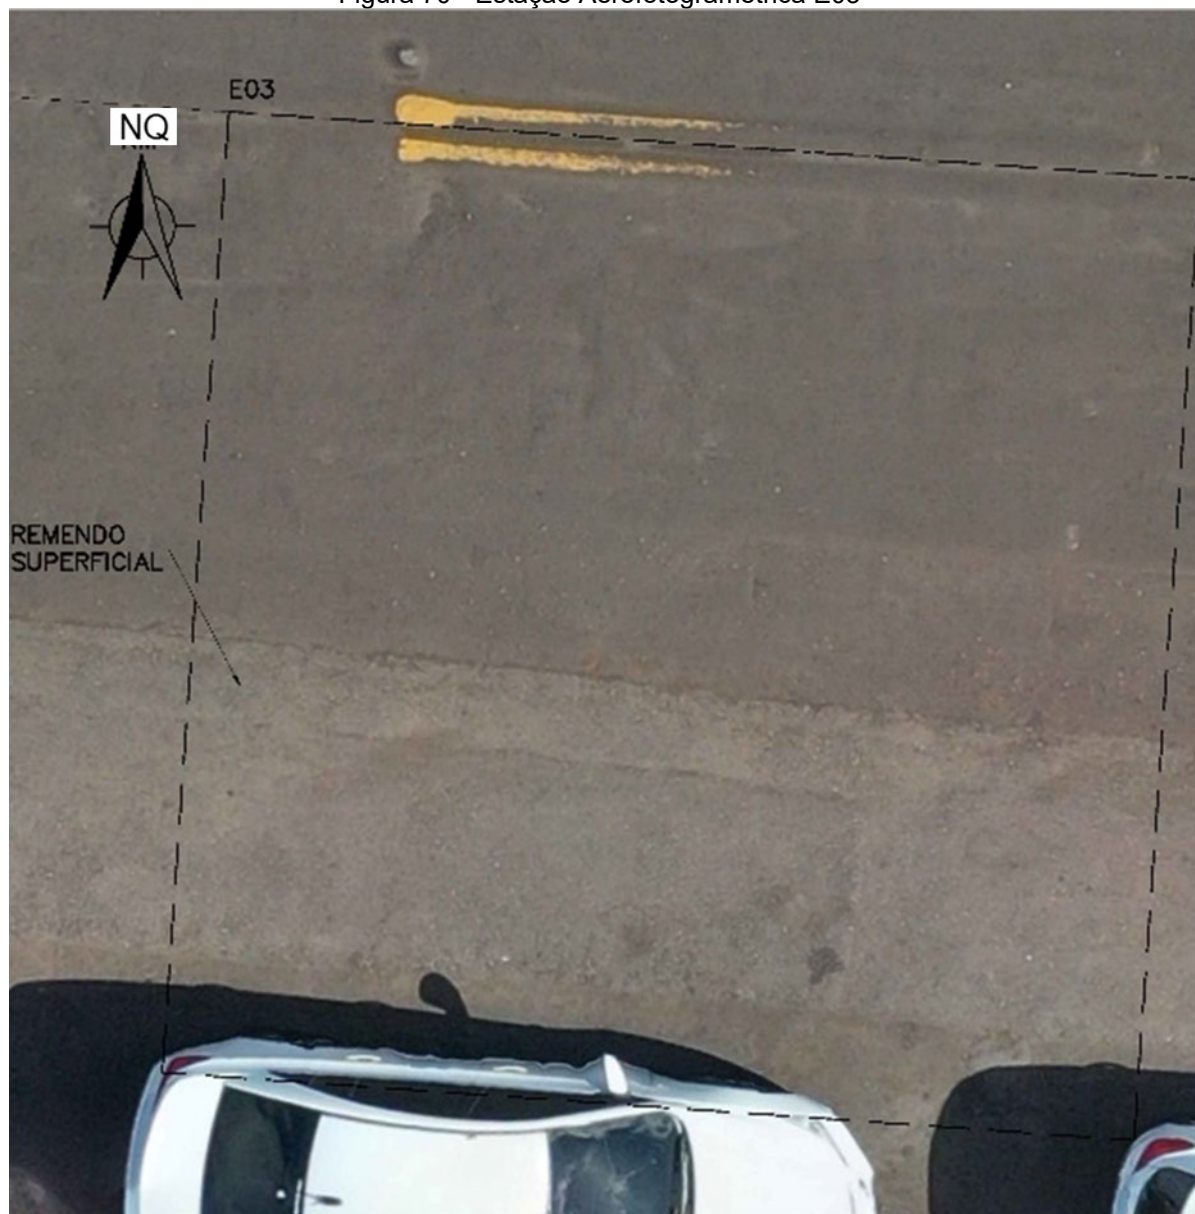
Figura 70 - Estação Aerofotogramétrica E03

c) Estação E03 (Figura 70): Foi identificado manifestação patológica do tipo remendo superficial

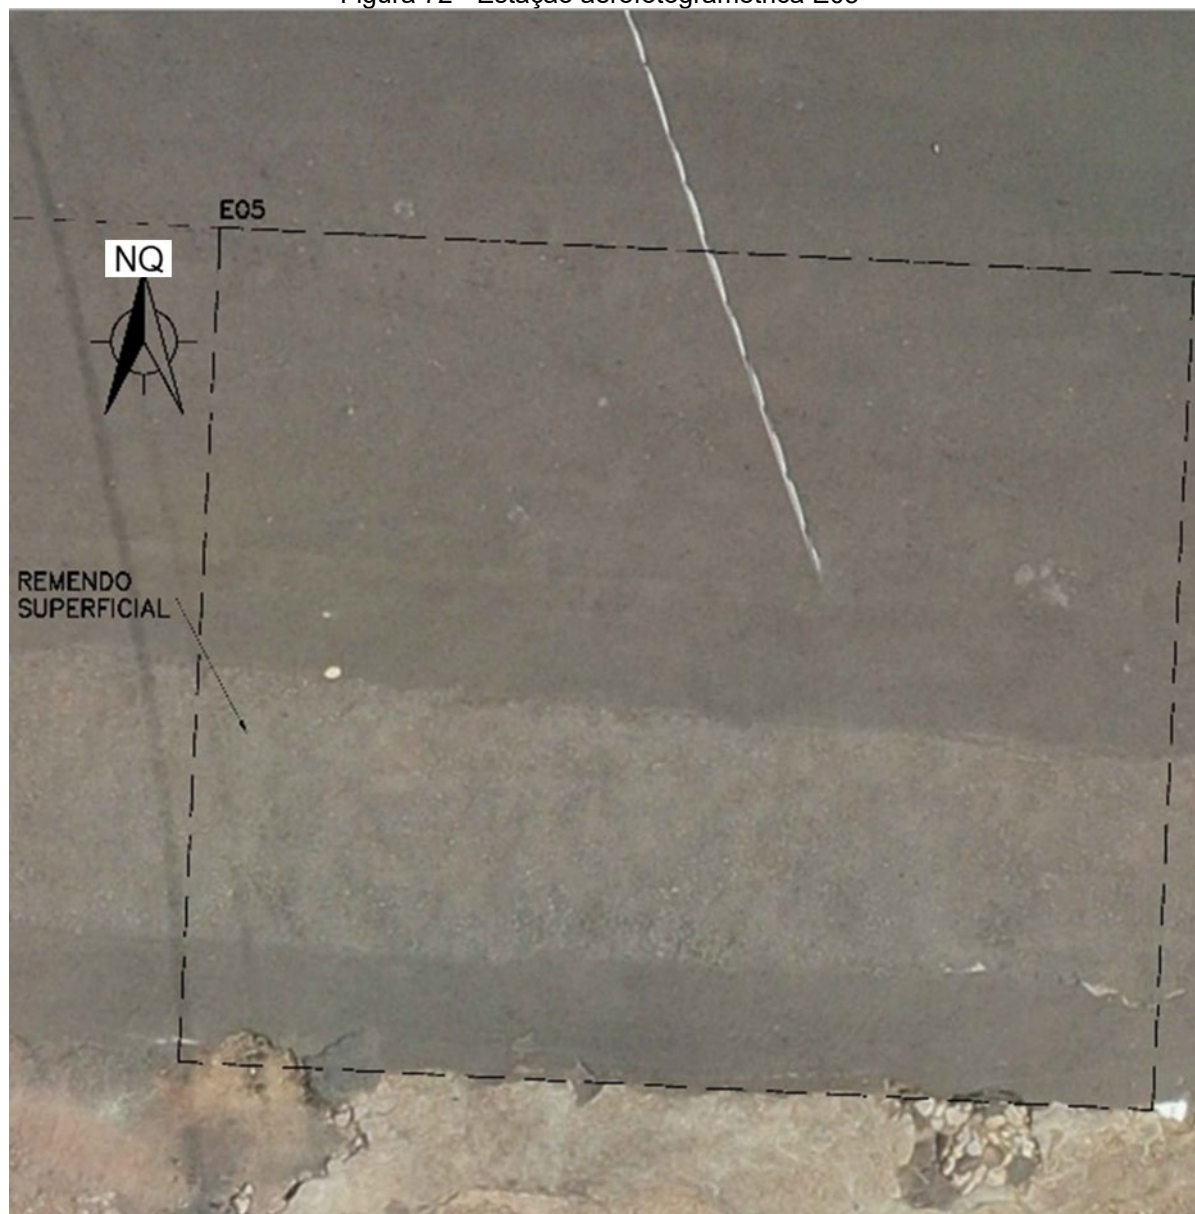
Figura 72 - Estação aerofotogramétrica E05

e) Estação E05 (Figura 72): Foi identificada manifestação patológica do tipo remendo superficial

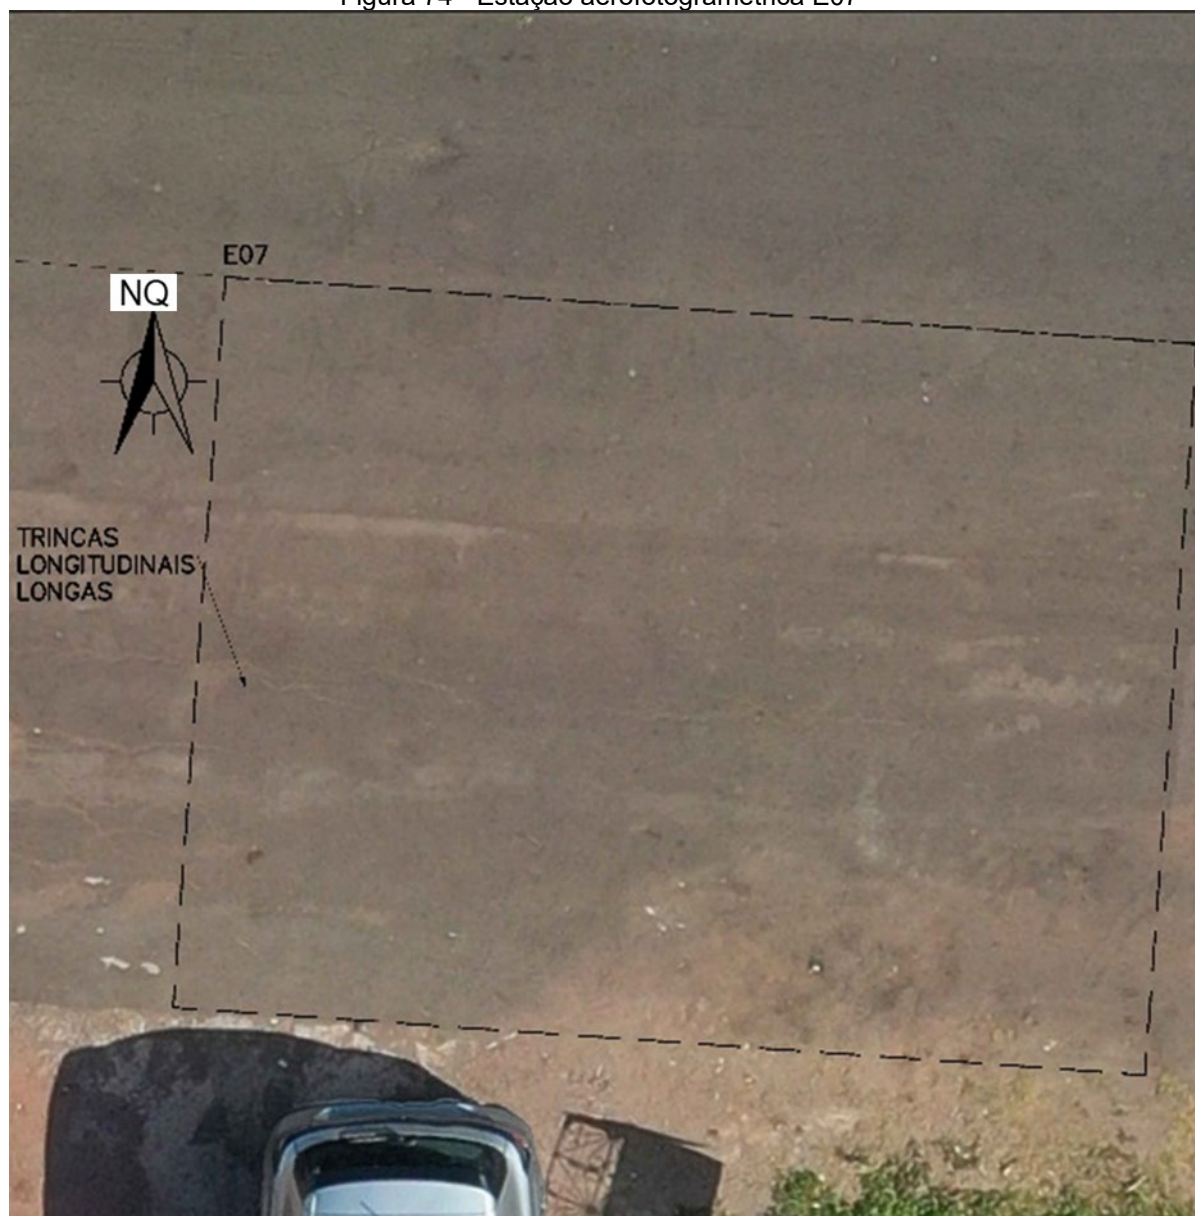
Figura 74 - Estação aerofotogramétrica E07

g) Estação E07 (Figura 74): Foi identificada manifestação patológica do tipo trincas longitudinais longas

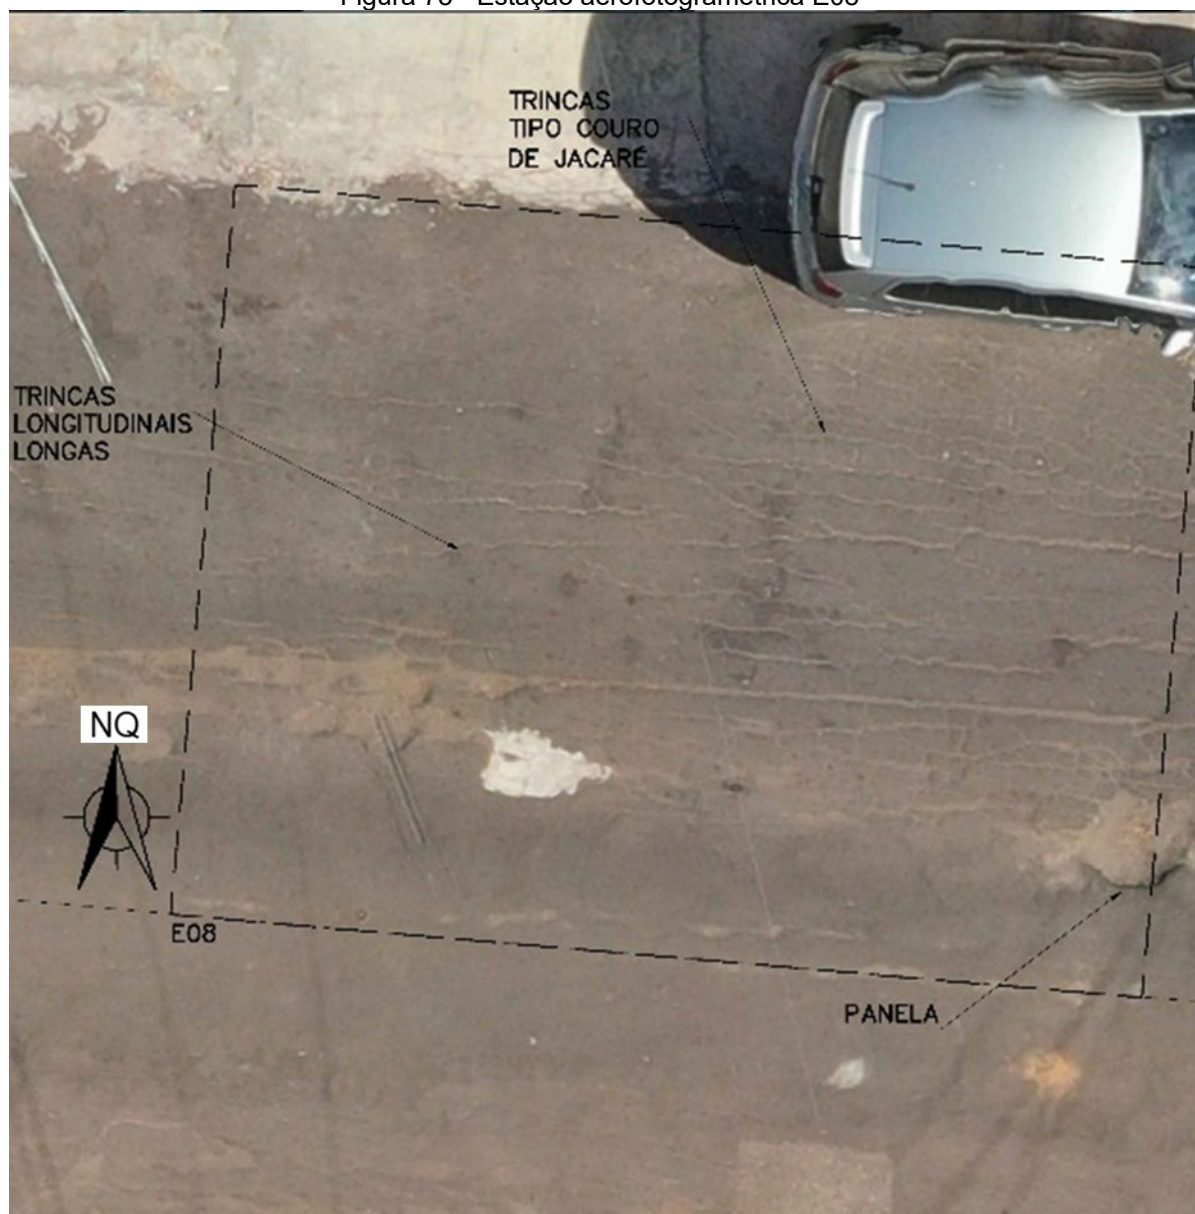
Figura 75 - Estação aerofotogramétrica E08

h) Estação E08 (Figura 75): Foram identificadas manifestações patológicas do tipo trincas tipo couro de jacaré, trincas longitudinais longas e panela

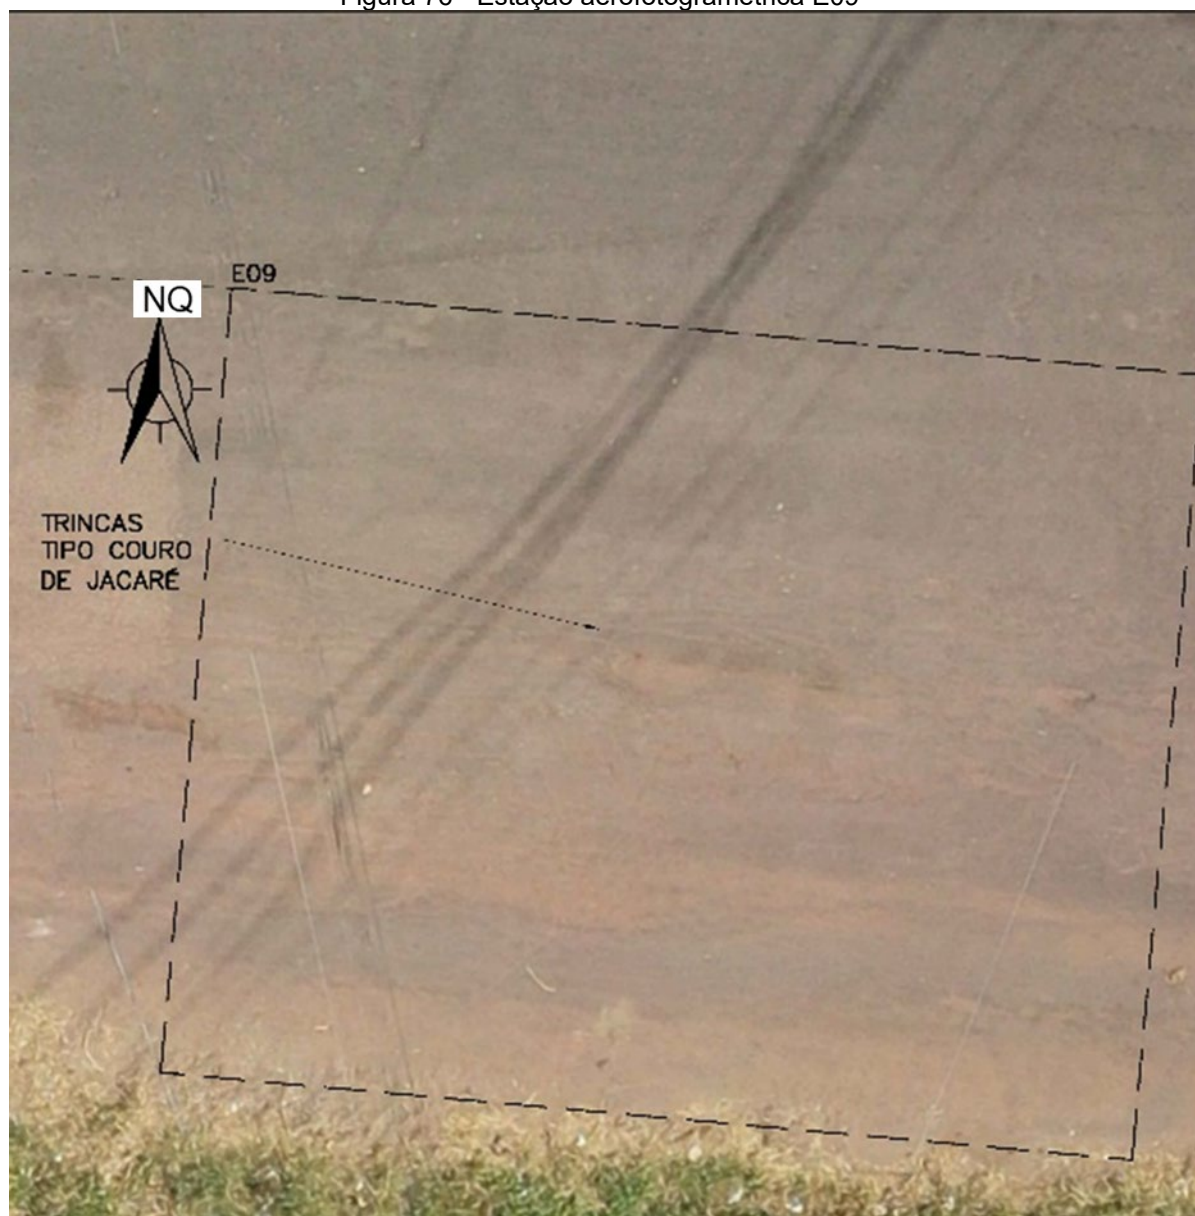
Figura 76 - Estação aerofotogramétrica E09

- i) Estação E09 (Figura 76): Foi identificada manifestação patológica do tipo couro de jacaré

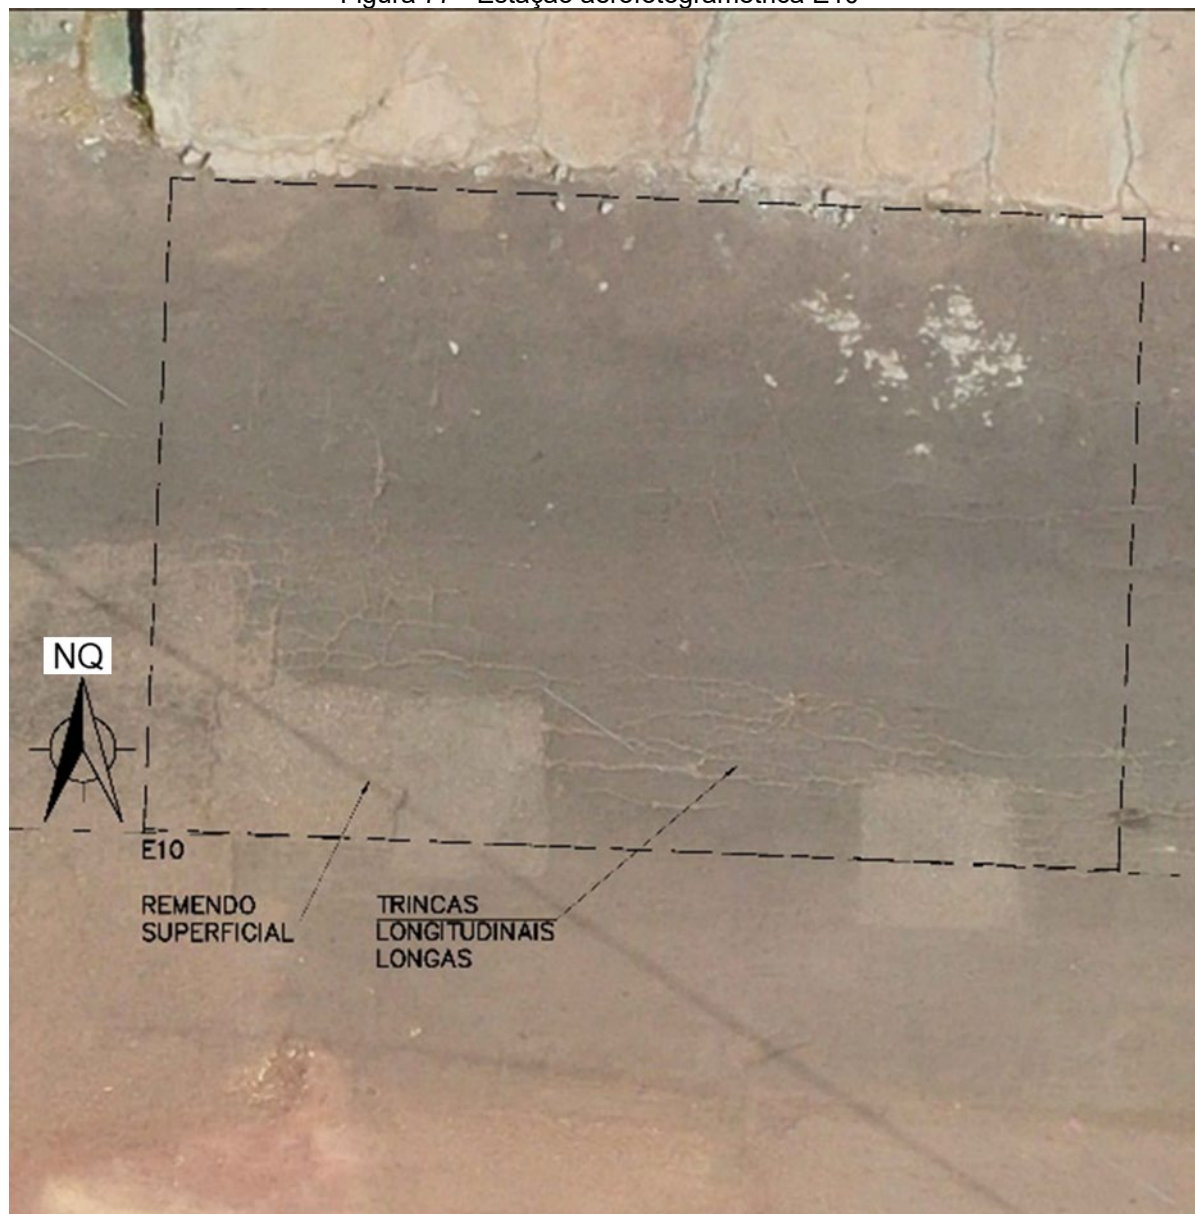
Figura 77 - Estação aerofotogramétrica E10

j) Estação E10 (Figura 77): Foram identificadas trincas longitudinais do tipo couro de jacaré e longas

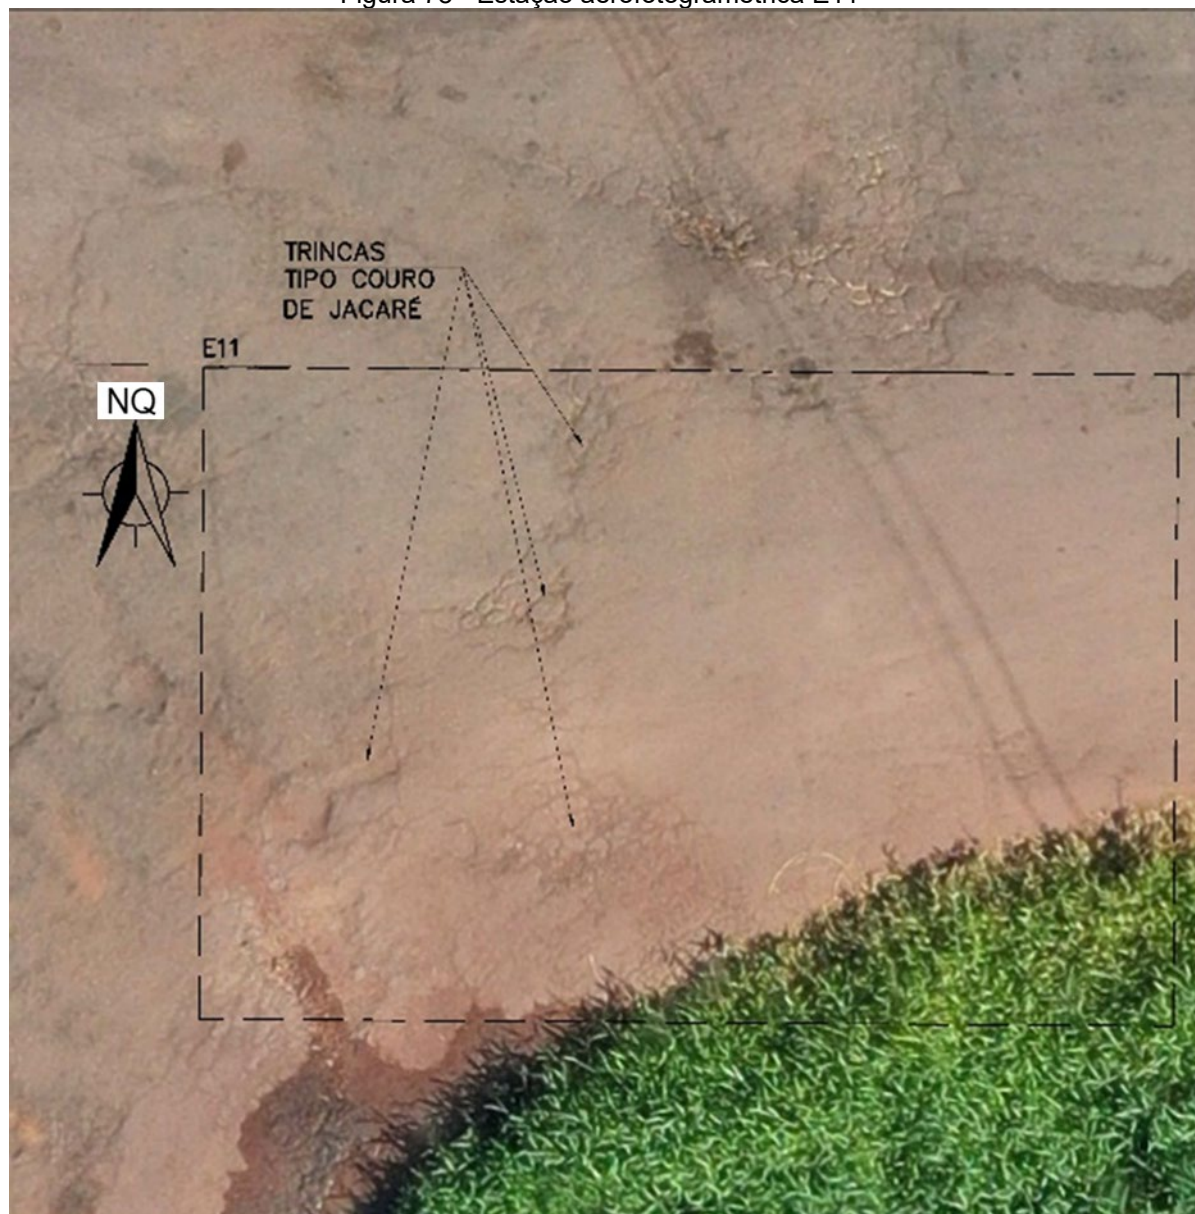
Figura 78 - Estação aerofotogramétrica E11

- k) Estação E11 (Figura 78): Foi identificada manifestação patológica do tipo couro de jacaré

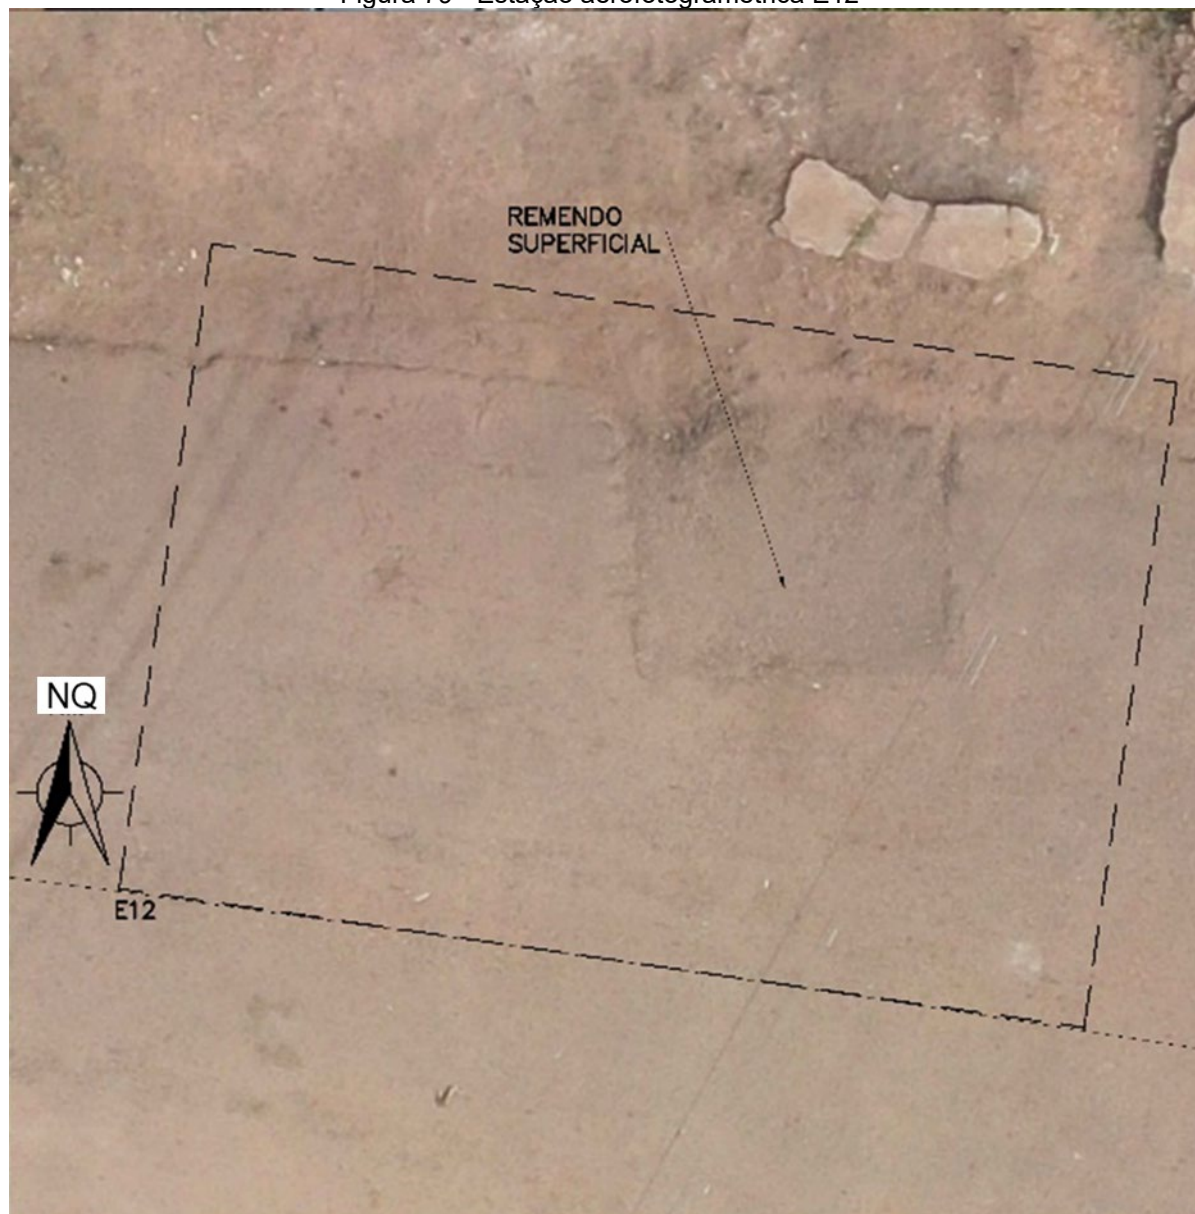
Figura 79 - Estação aerofotogramétrica E12

I) Estação E12 (Figura 79): Foi identificada manifestação patológica do tipo remendo superficial

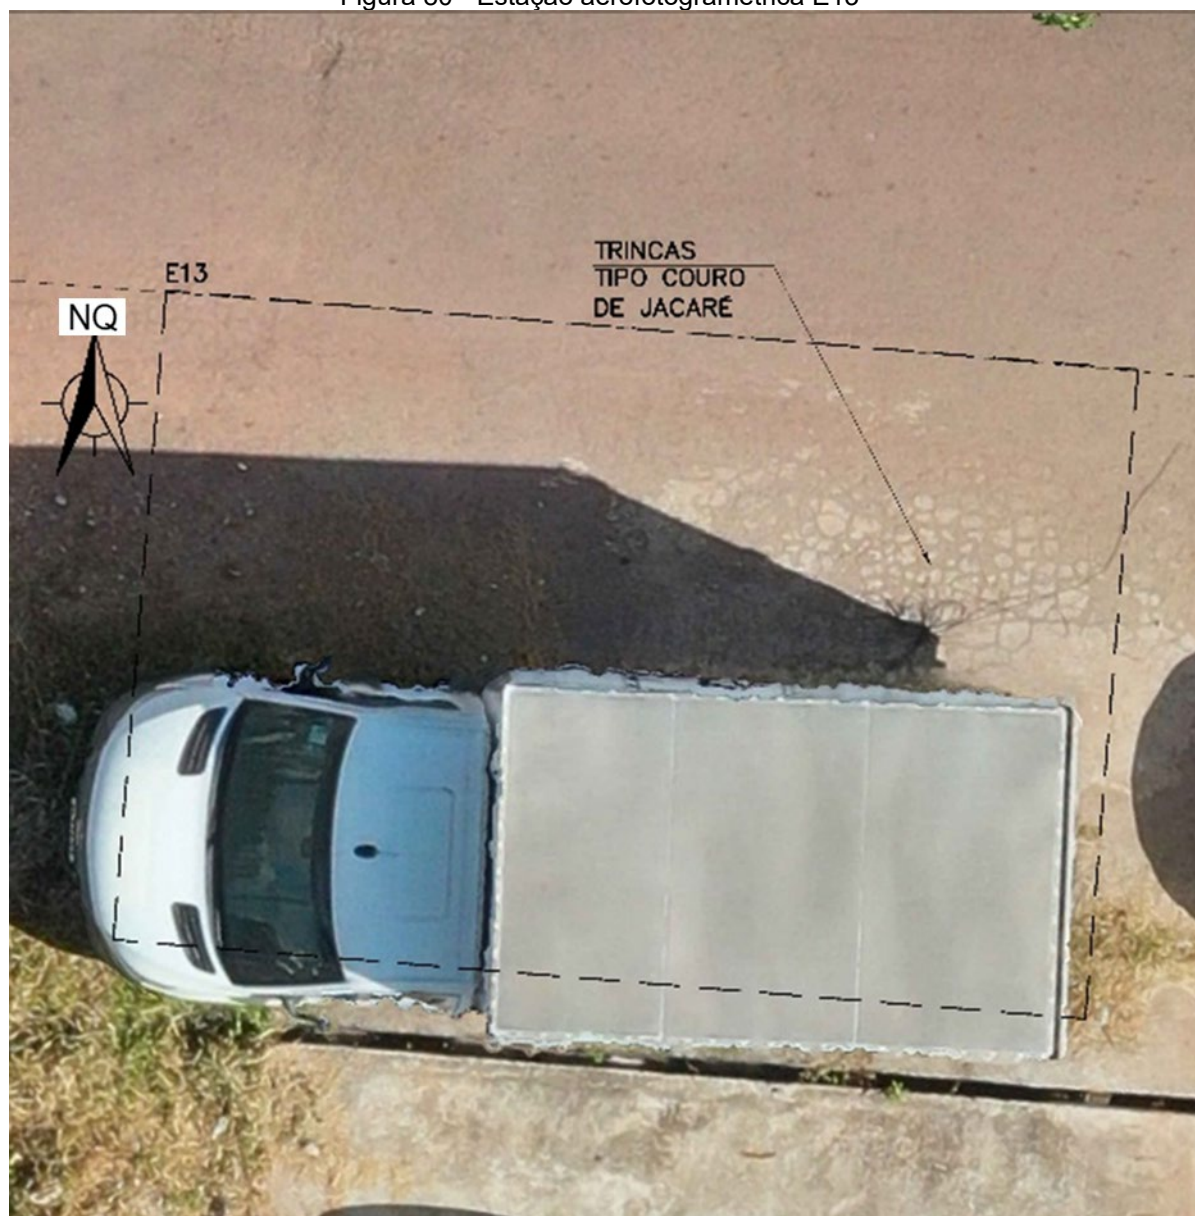
Figura 80 - Estação aerofotogramétrica E13

m) Estação E13 (Figura 80): Foi identificada manifestação patológica do tipo trincas couro de jacaré
