**PATOLOGIAS EM CONTENÇÕES: ESTUDO DE CASO NA ORLA DO PERPÉTUO
SOCORRO NA CIDADE DE MACAPÁ-AP**

Trabalho de Conclusão de Curso de graduação,
apresentado ao Colegiado de Engenharia Civil
da Universidade Federal do Amapá – UNIFAP,
como requisito parcial para a obtenção do título
de Bacharel em Engenharia Civil.

- Investigar os fatores de não-conformidades e patológicos, que corroboraram para a ruína parcial da estrutura de contenção localizada no bairro do Perpétuo Socorro em Macapá-AP.

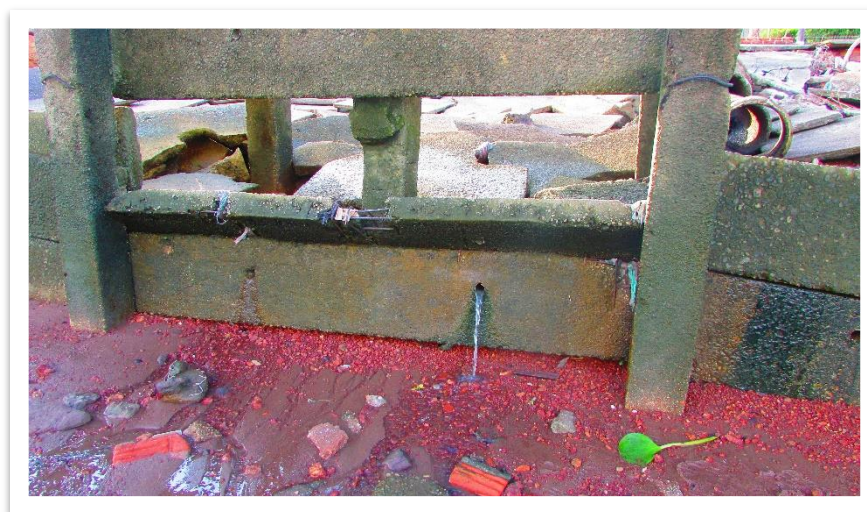
Figura 32 - Indícios de lançamento de águas residuais no Amazonas

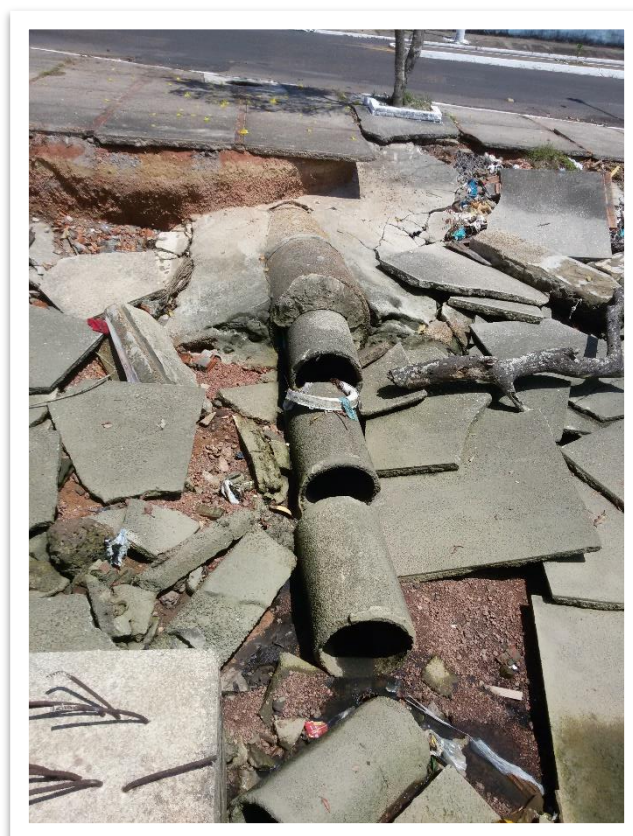
Figura 41 - Tubulação de água pluvial danificada

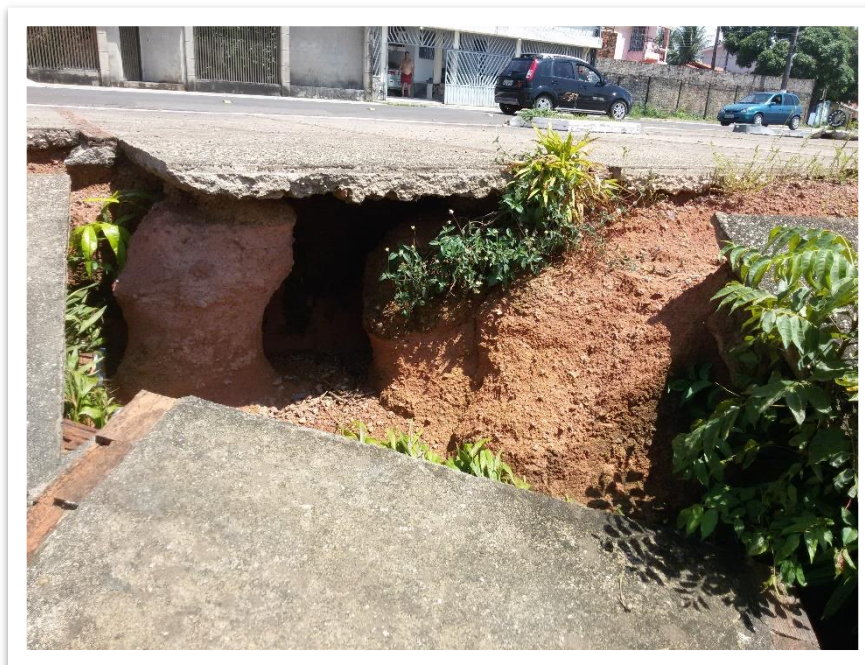
Figura 44 - Erosão sob a calçada

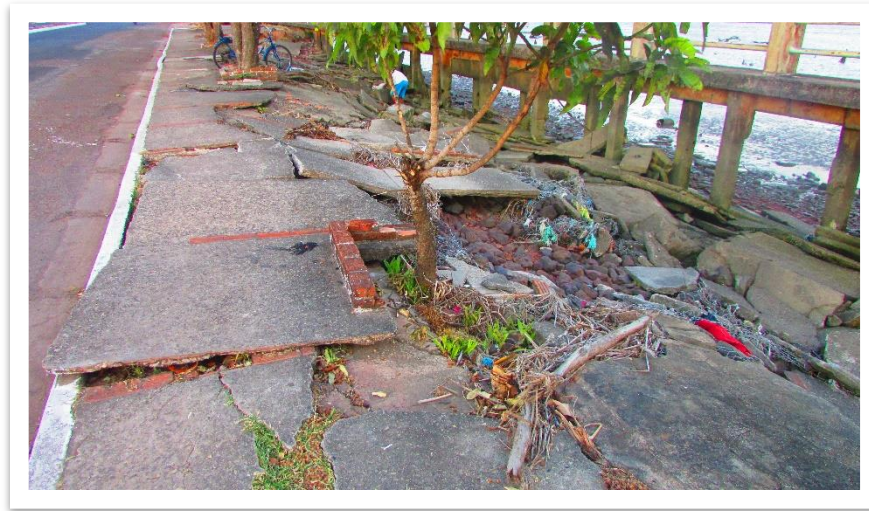
Figura 45 - Patologias na calçada

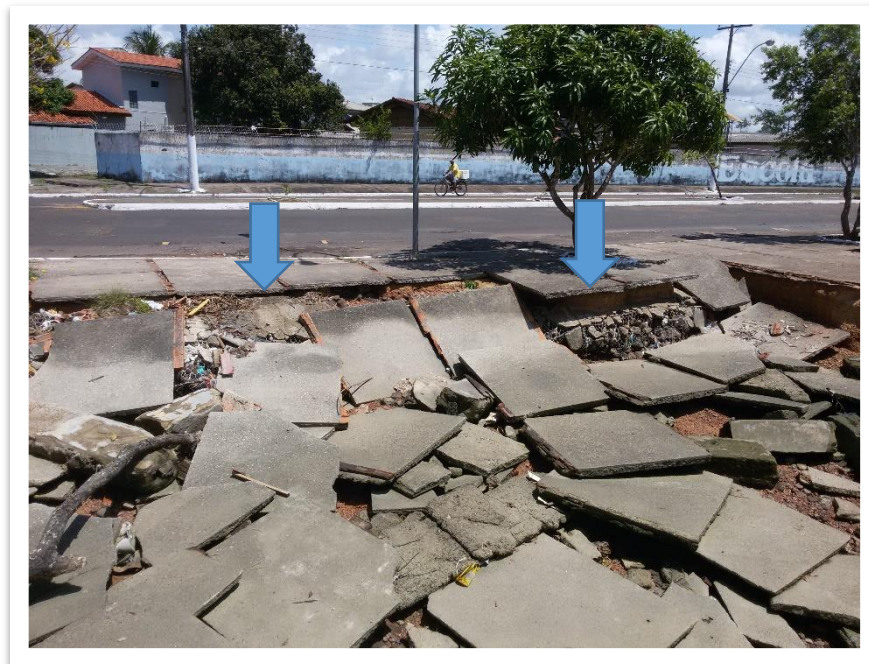
Figura 46 - Localização do desabamento em 08 de setembro de 2018

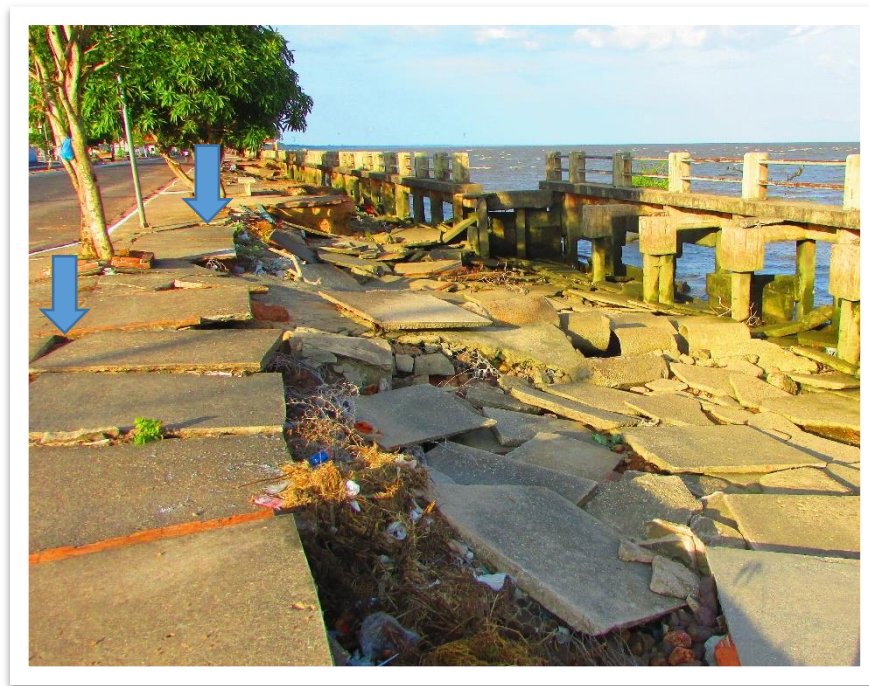
Figura 47 - Localização do desabamento em 09 de novembro de 2019.

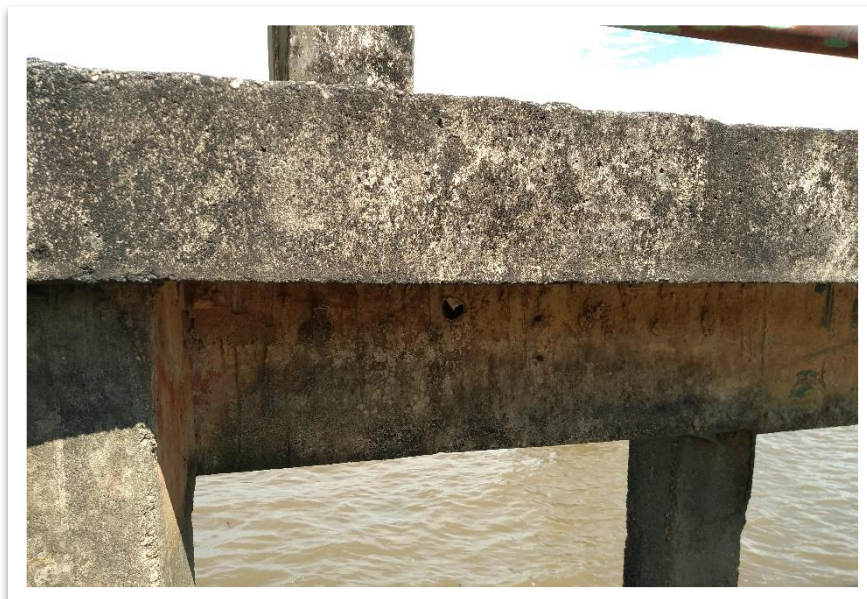
Figura 48 - Desgaste do concreto da viga

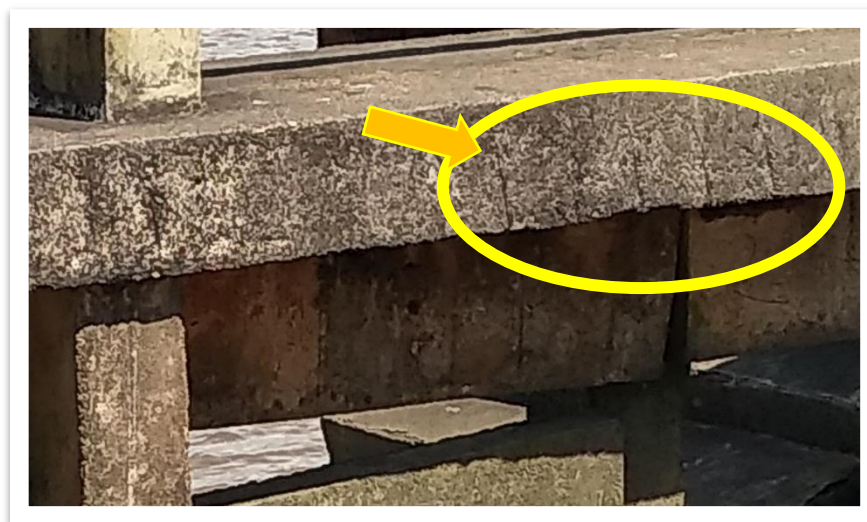
Figura 49 - Fissuras na viga

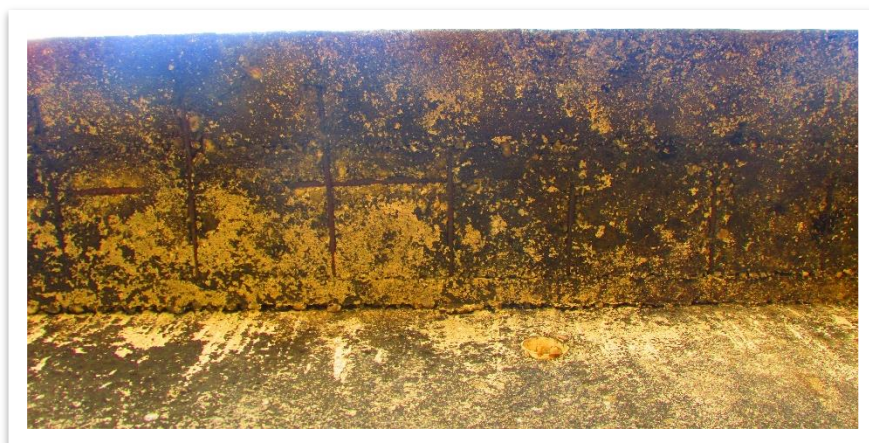
Figura 50 – Cobrimento insuficiente e corrosão da armadura da viga

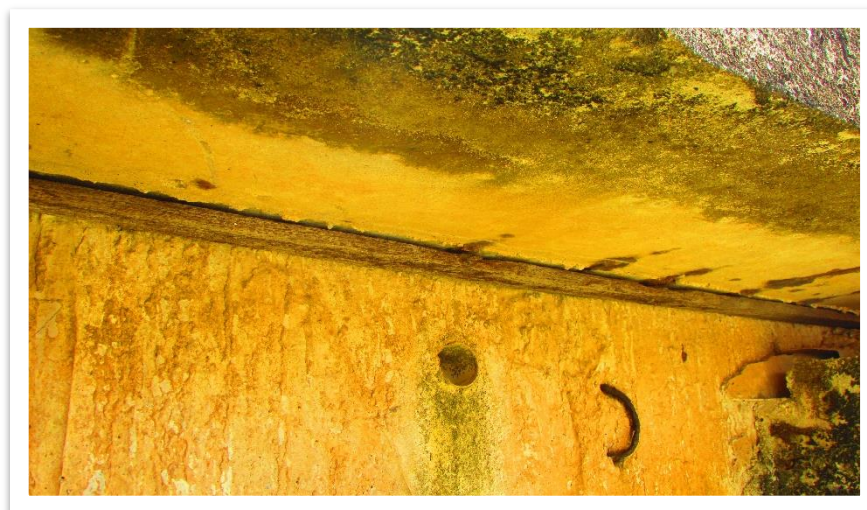
Figura 51 - Presença de madeira na fase inferior da viga

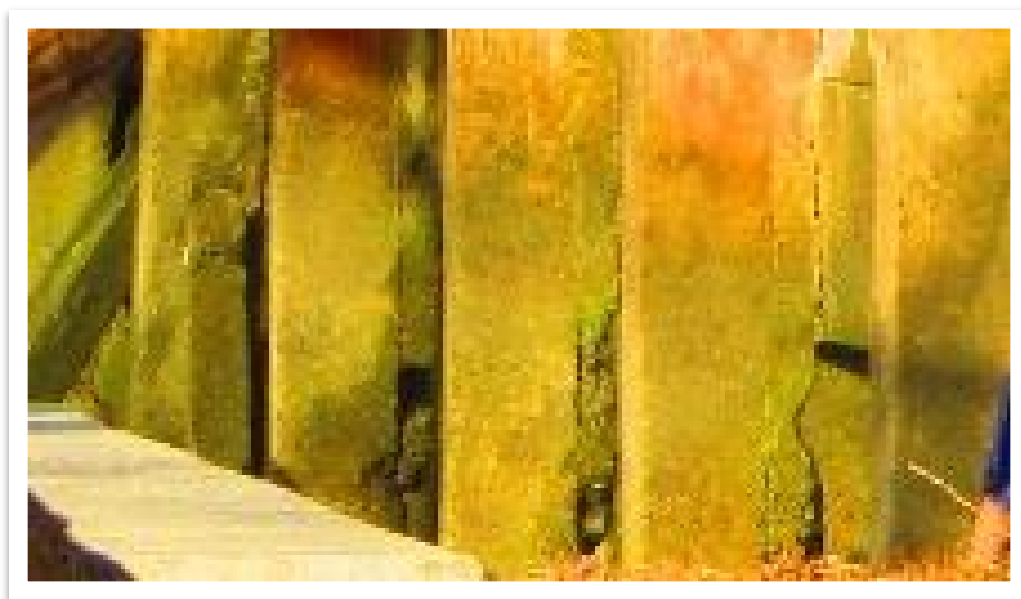
Figura 52 - Argamassa para fixar as placas nos pilares

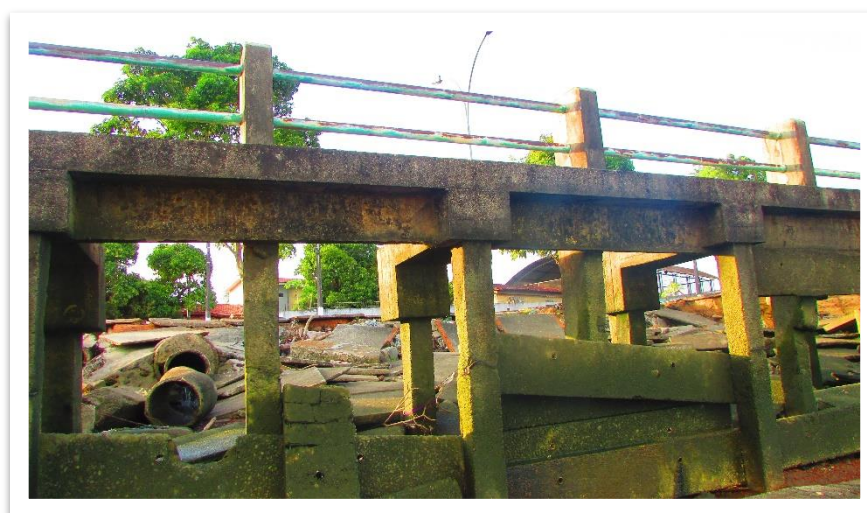
Figura 53 - Deslocamento dos pré-moldados

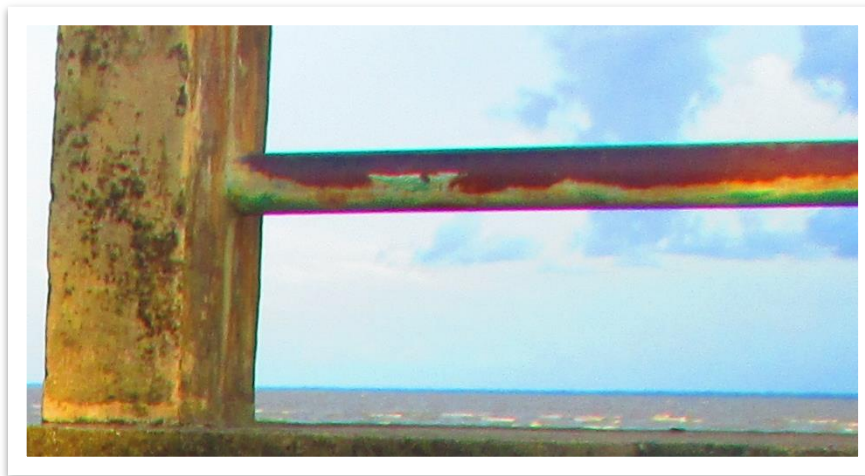
Figura 56 – Desgaste do guarda-corpo

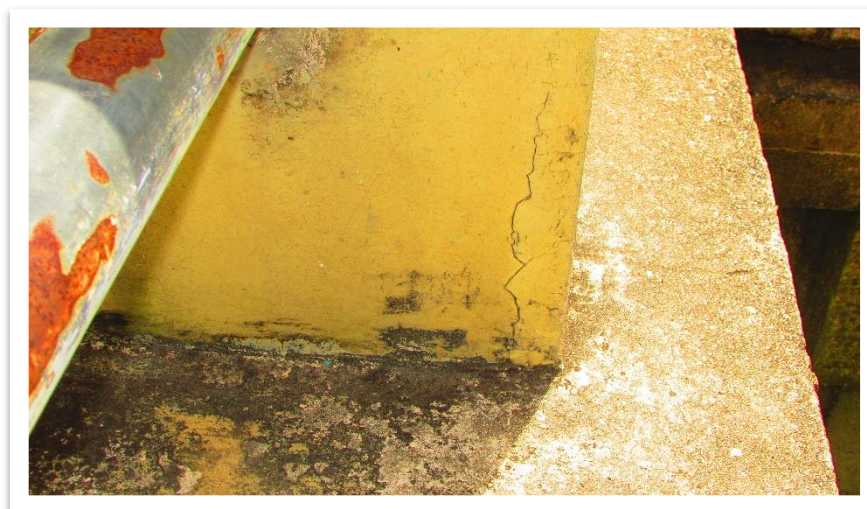
Figura 57 - Fissuras no elemento do guarda-corpo

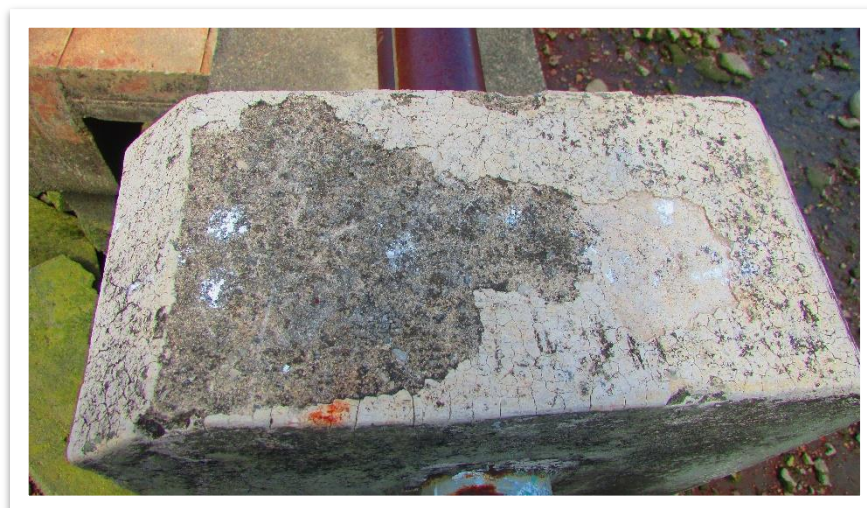
Figura 58 - Deterioração da superfície do concreto

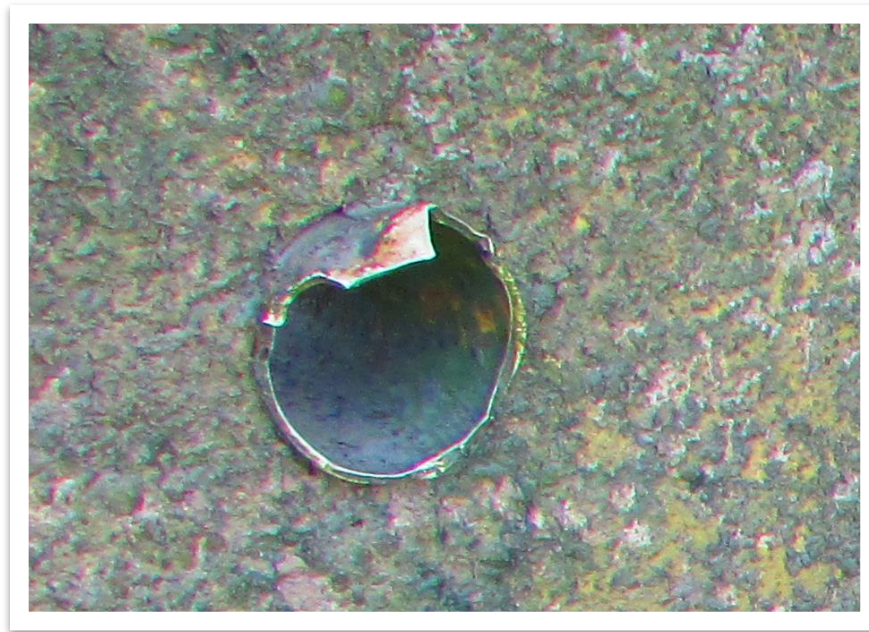
Figura 60 - Barbacã deteriorado

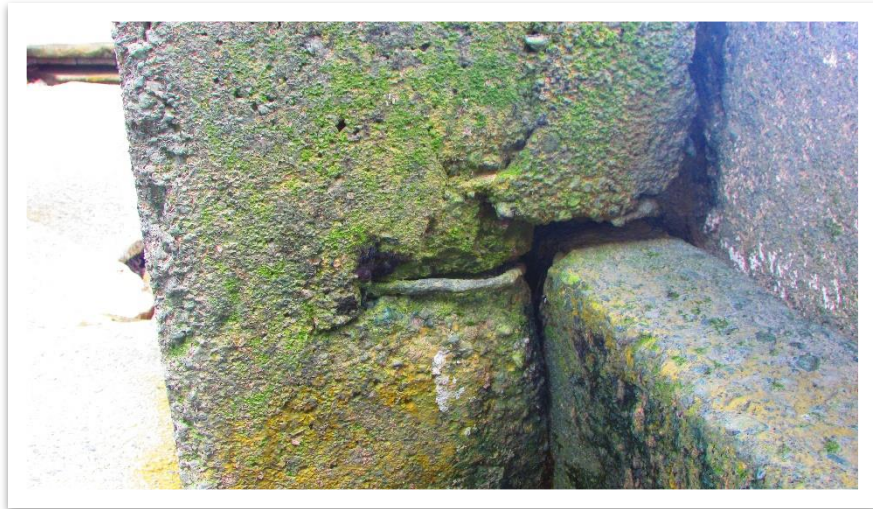
Figura 62 - Desagregação e exposição de armaduras

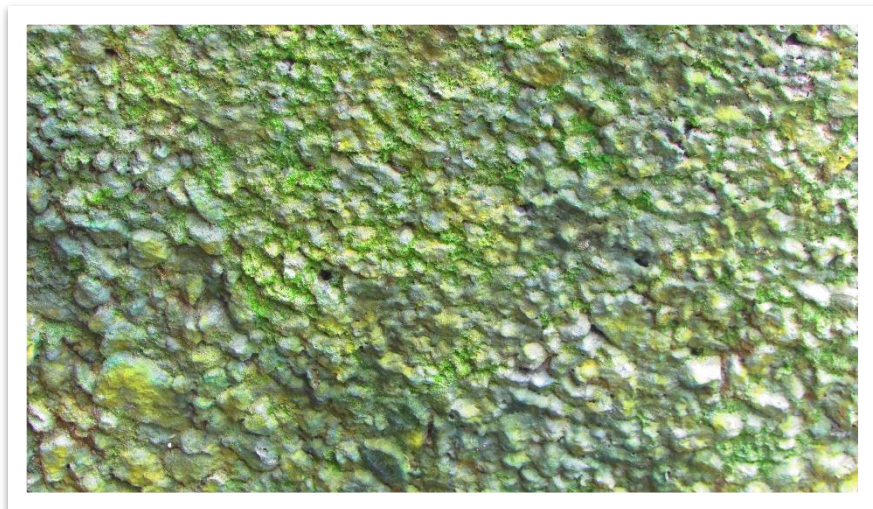
Figura 63 - Desgaste da superfície do concreto

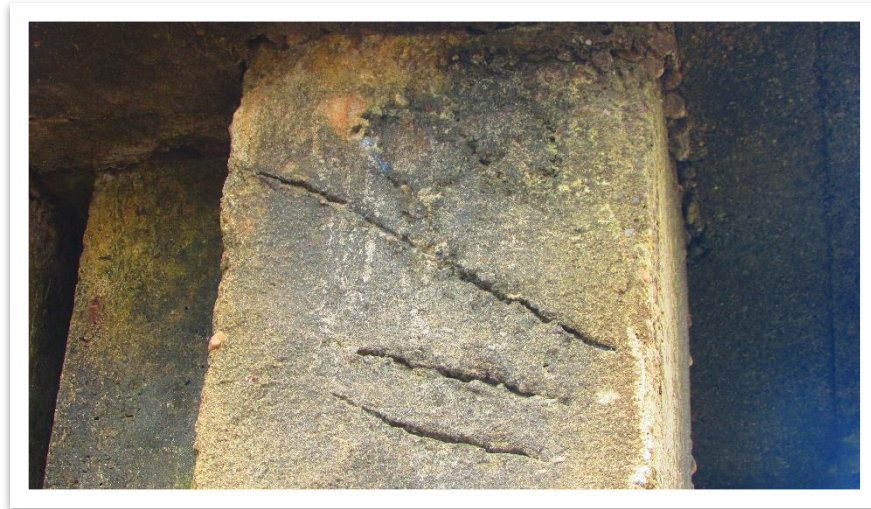
Figura 64 – Anomalia observada no pilar 1

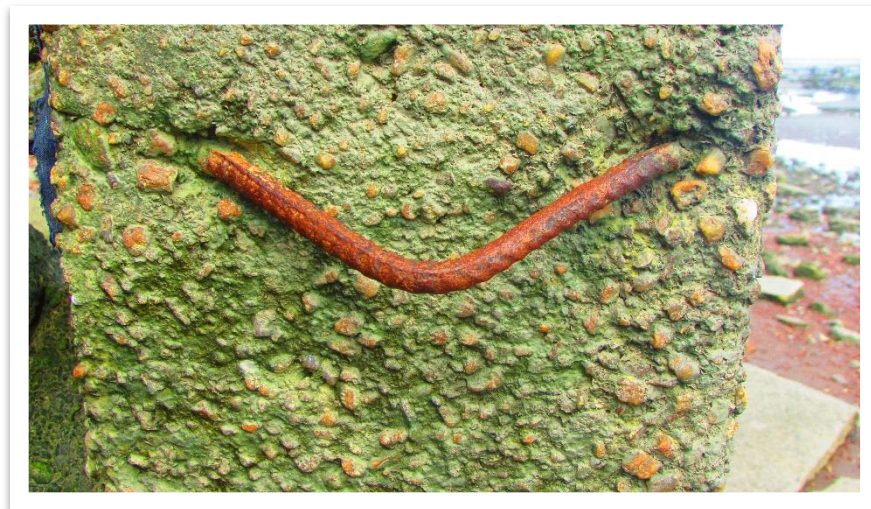
Figura 65 - Corrosão da armadura

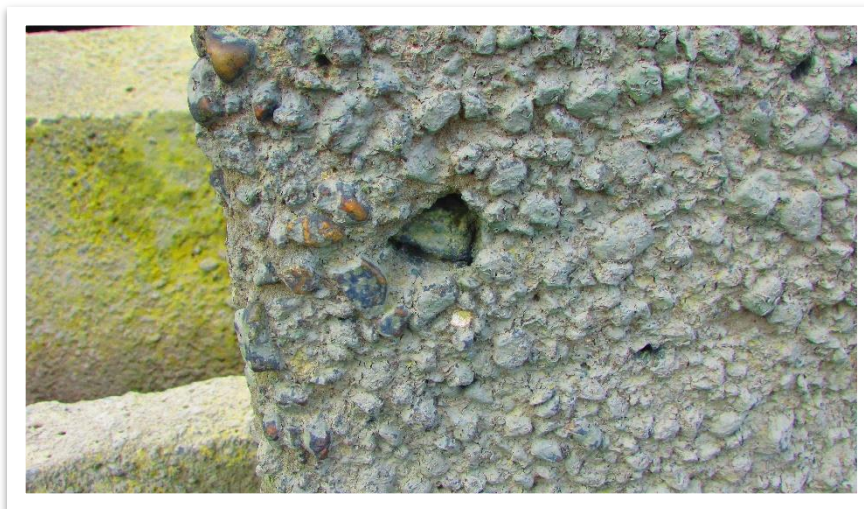
Figura 66 - Desgaste do concreto por erosão

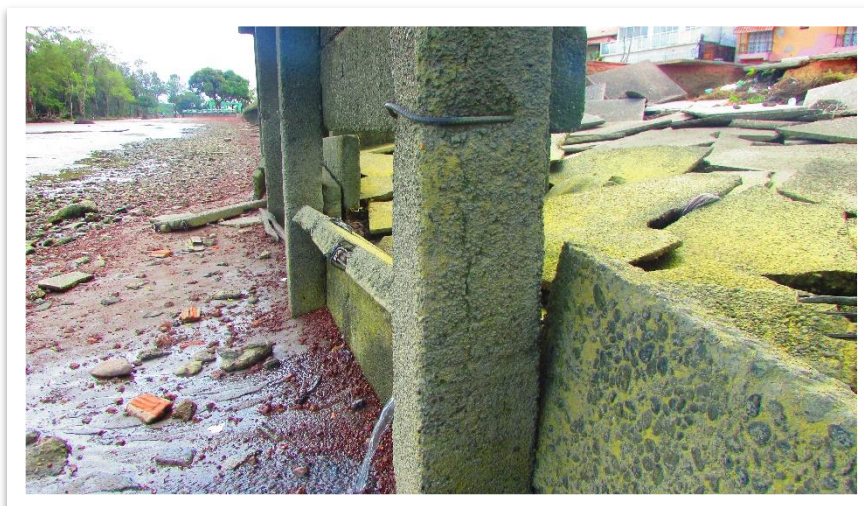
Figura 67 - Fissuras e trincas verticais e ferragem exposta

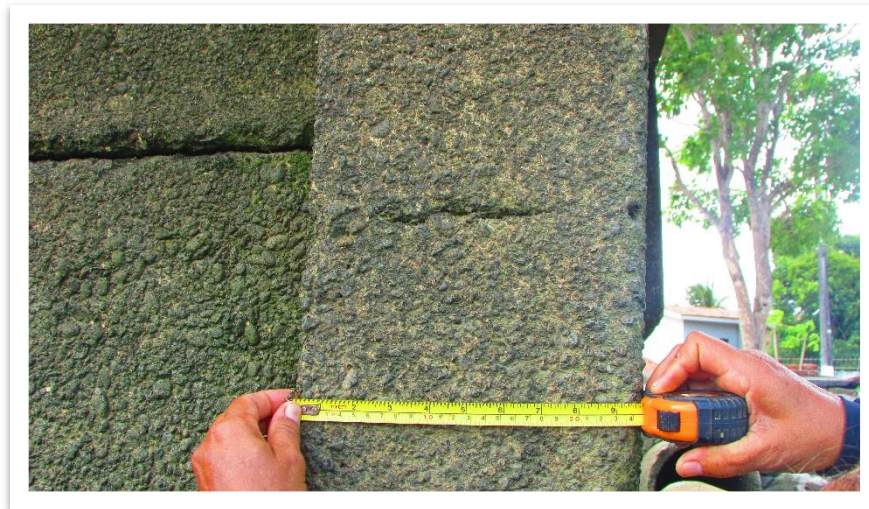
Figura 68 - Fissuras e trincas horizontais

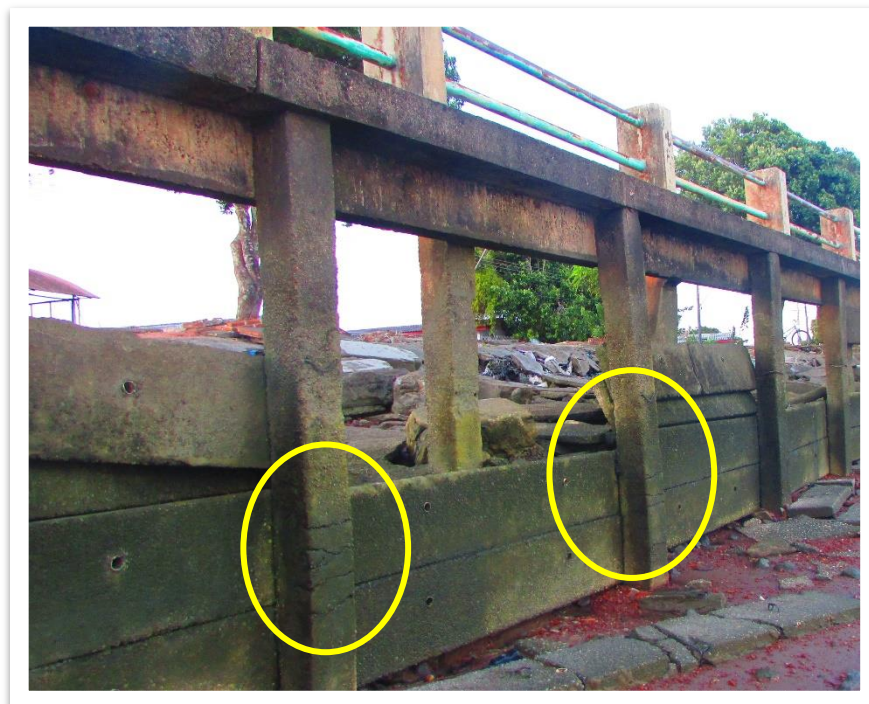
Figura 69 - Fissuras e trincas horizontais nos pilares voltadas para o rio

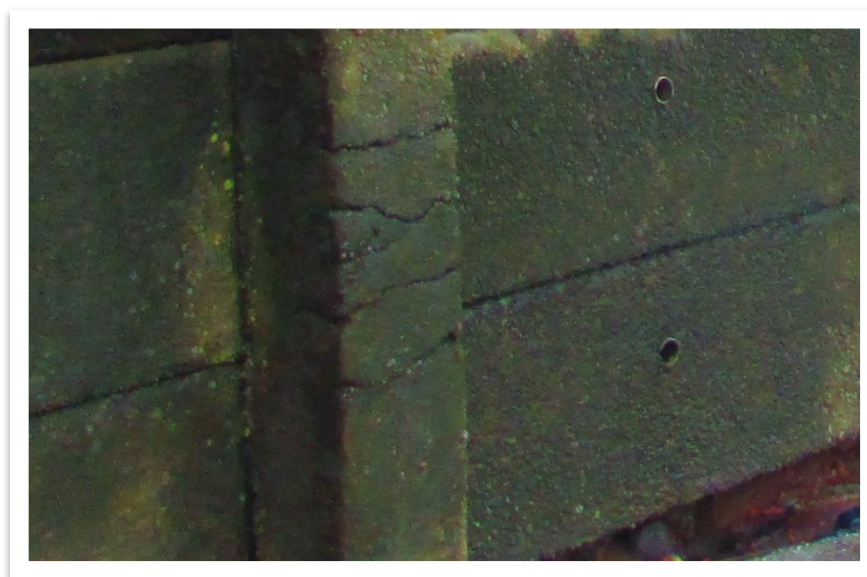
Figura 70 - Detalhe das fissuras e trincas horizontais nos pilares

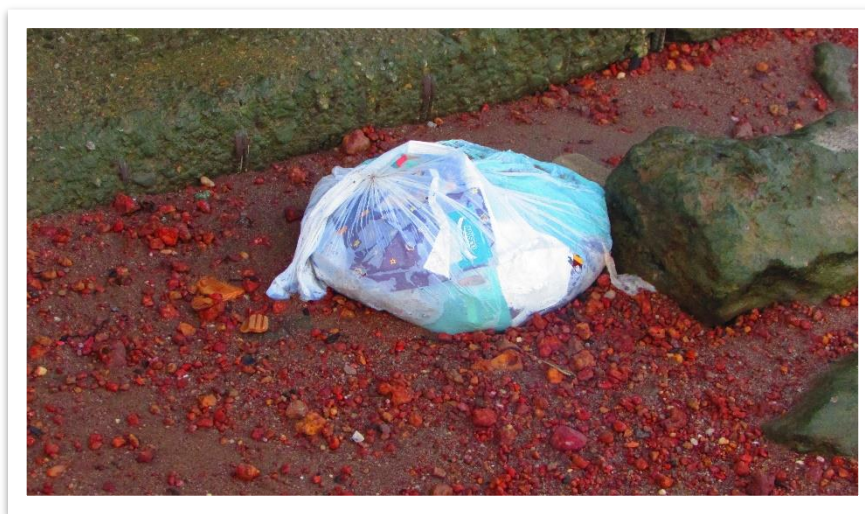
Figura 71 - Assoreamento e presença de lixo no rio Amazonas

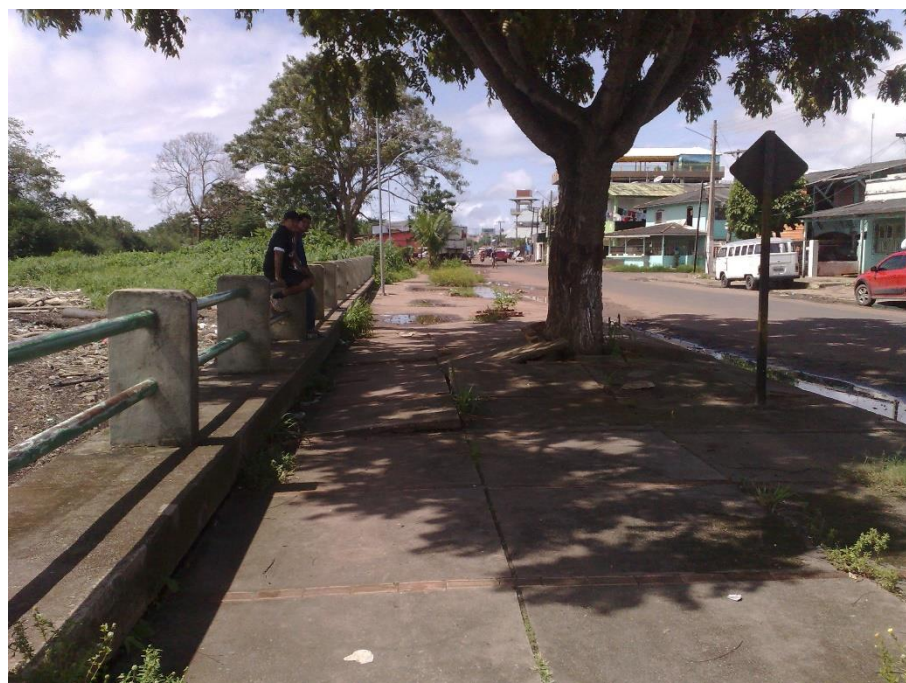
Figura B4 – Ações das raízes sobre as calçadas – orla do Perpétuo Socorro 2007

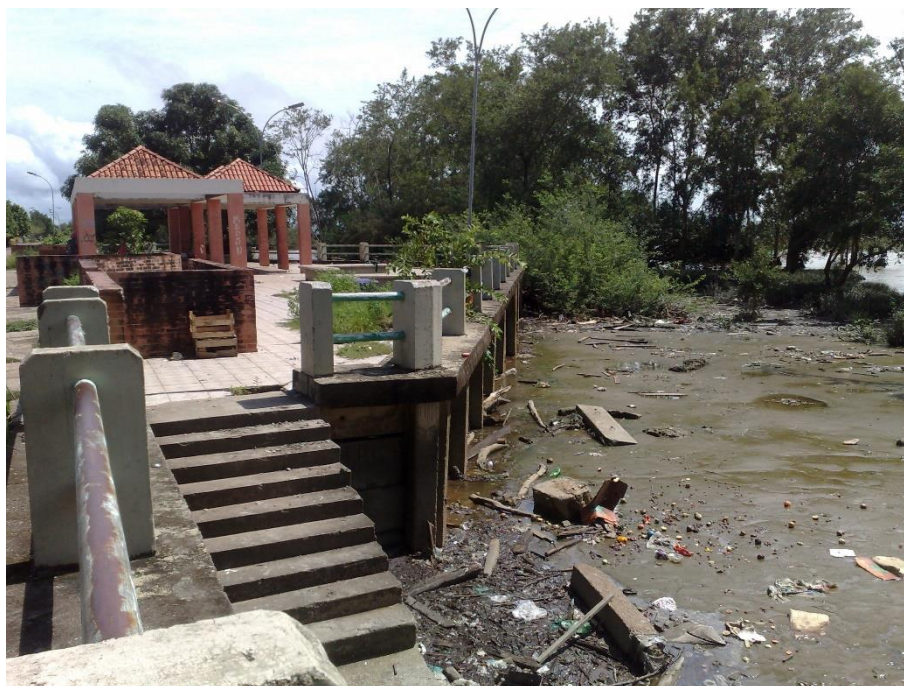
Figura B5 – Elementos do muro de contenção desprendidos da estrutura - – orla do Perpétuo Socorro 2007

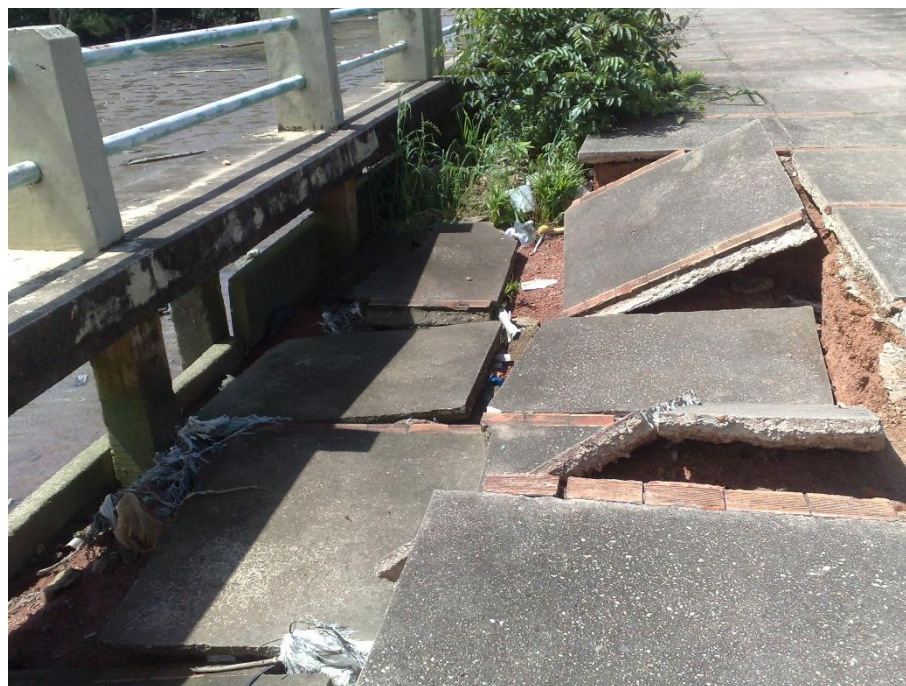
Figura B7 – Erosão do reaterro e desabamento da calçada na orla do Perpétuo Socorro - 2007

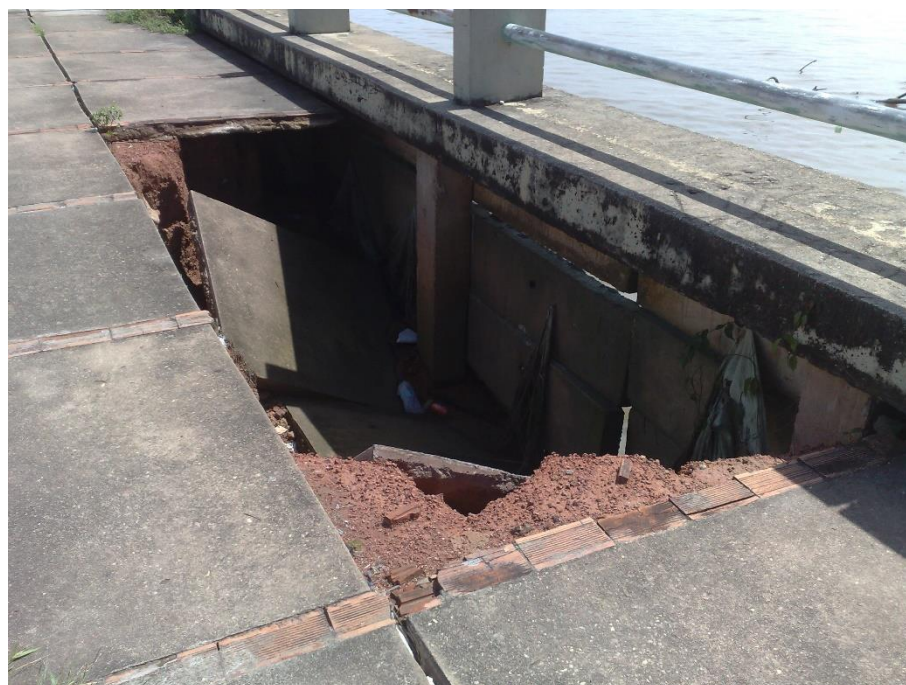
Figura B8 – Erosão do reaterro e desabamento da calçada na orla do Perpétuo Socorro (2) - 2007

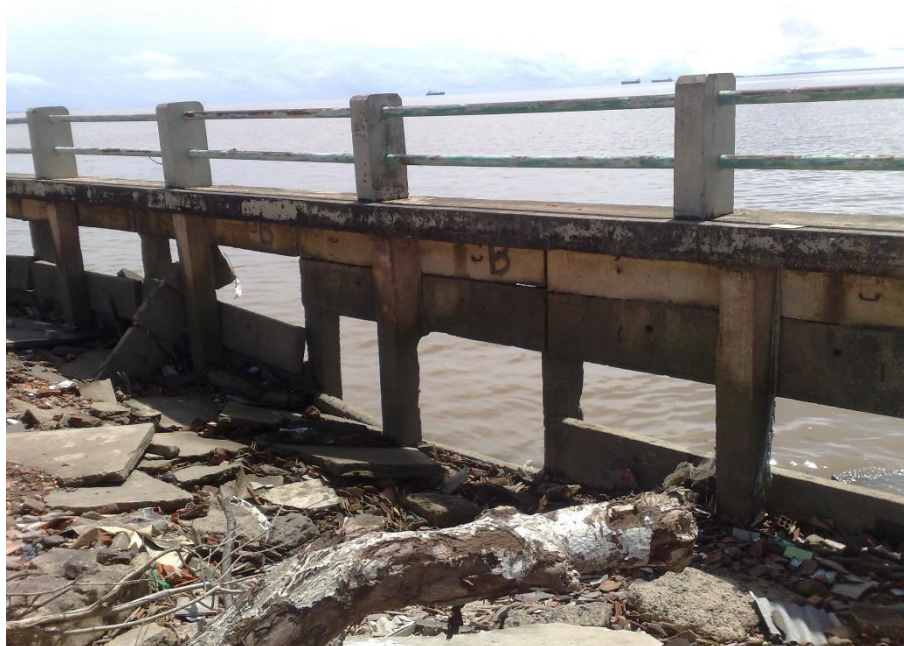
Figura B9 – Desplacamento dos pré-moldados na orla do Perpétuo Socorro - 2007

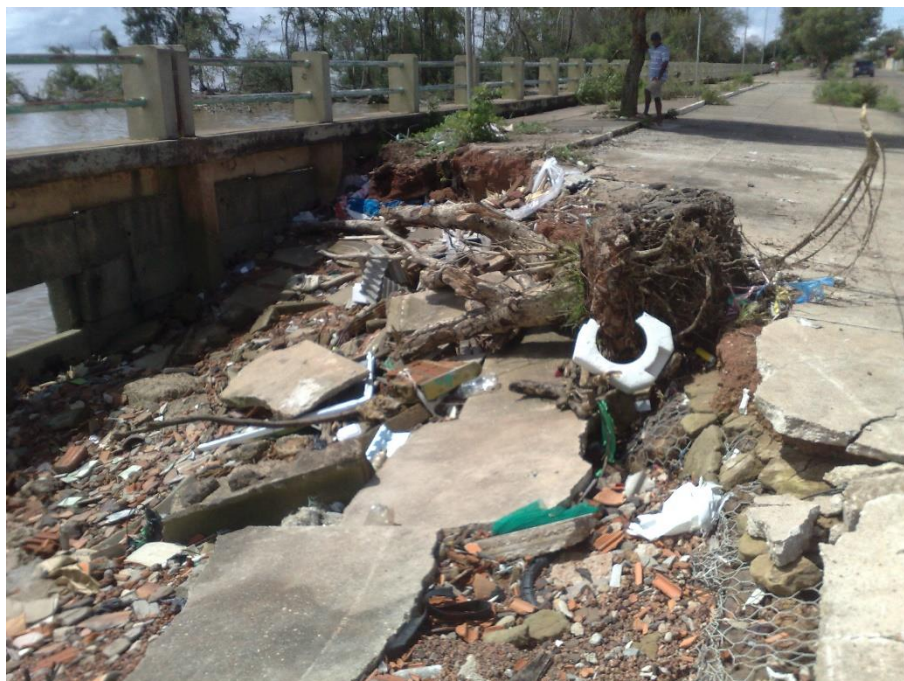
Figura B10 – Cenário de colapso nos elementos do muro de contenção - 2007
