UNIVERSIDADE FEDERAL DO AMAPÁ
DEPARTAMENTO DE CIÊNCIAS EXATAS E TECNOLÓGICAS
CURSO DE BACHARELADO EM ENGENHARIA CIVIL

**DIAGNÓSTICO E PROPOSTAS DE INTERVENÇÃO PARA AS MANIFESTAÇÕES
PATOLÓGICAS ATRAVÉS DA UTILIZAÇÃO DE ÁRVORE DE DECISÃO:
ESTUDO DE CASO EM UMA VIA DE PAVIMENTO FLEXÍVEL NA CIDADE DE
SANTANA – AP**

Trabalho de Conclusão de Curso apresentado à
Universidade Federal do Amapá como requisito parcial
para obtenção do título de Bacharel em Engenharia Civil.

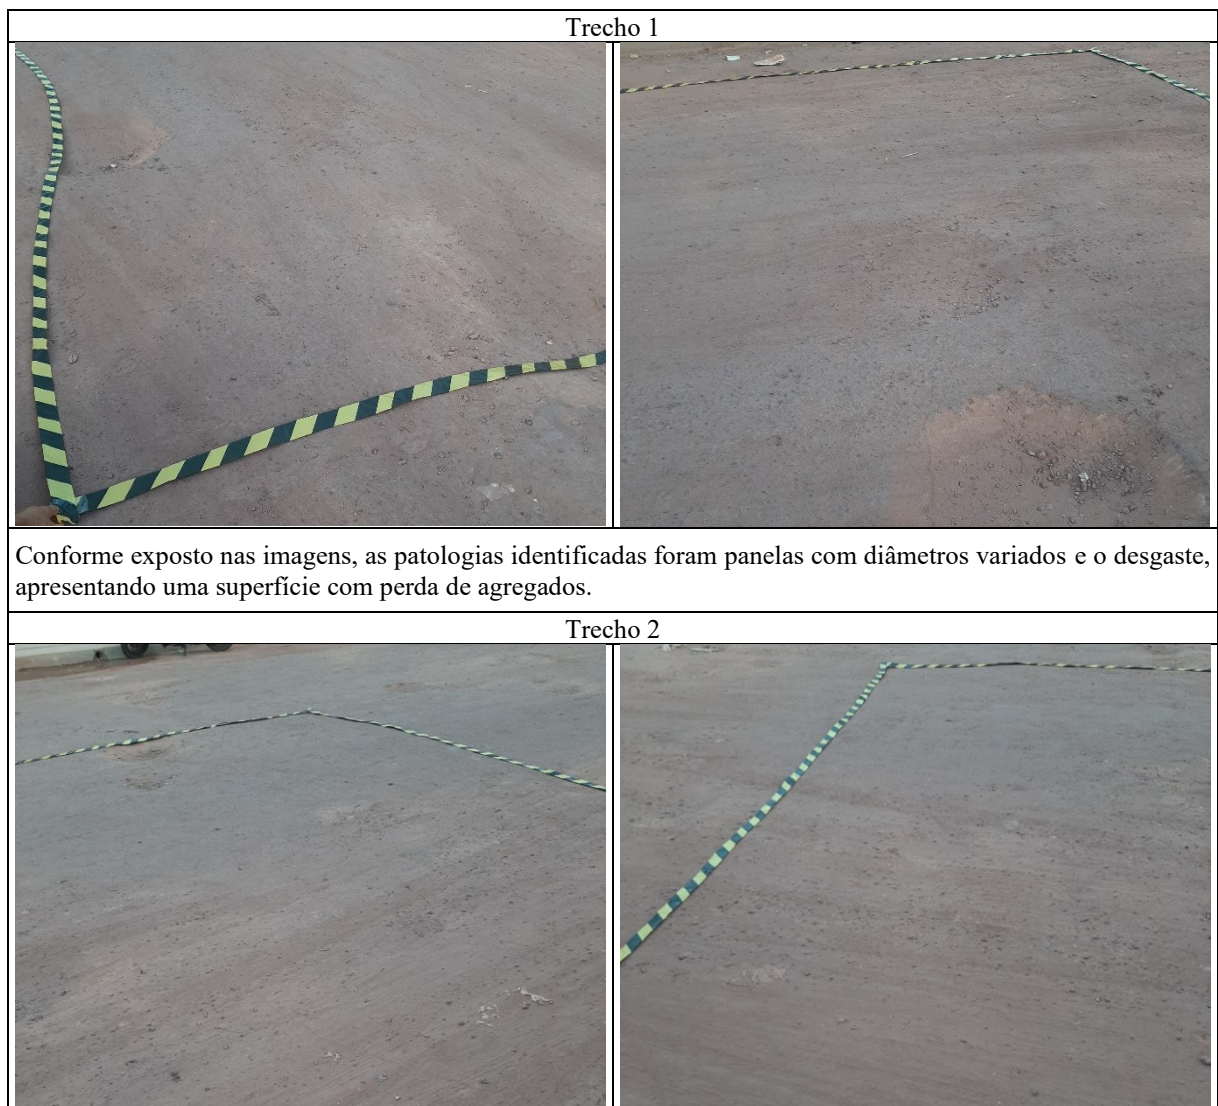
Nessa seção foram encontradas as patologias do tipo fissura, panela e desgaste, sendo as panelas com dimensões e profundidade diversificadas.

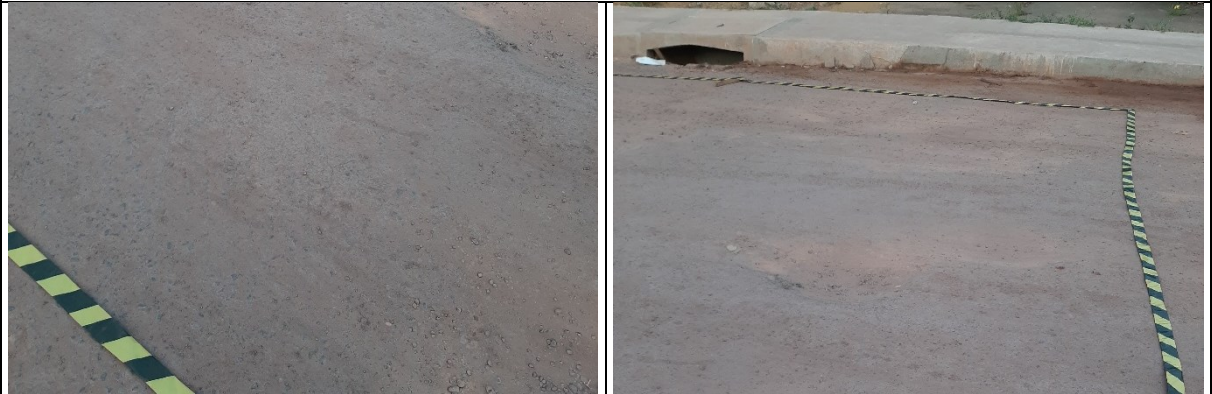
Trecho 3

As imagens demonstram patologias do tipo fissura, panela e desgaste, sendo as panelas com profundidades e dimensões variadas.

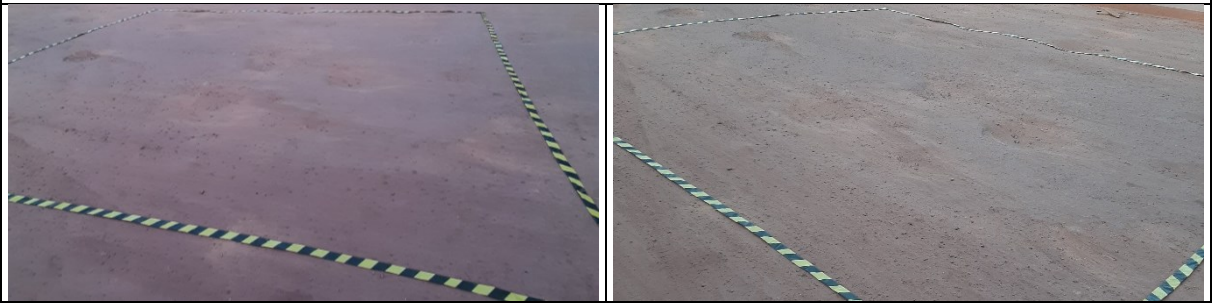
Trecho 4

Conforme exposto nas imagens, são apresentadas patologias do tipo panela e desgaste na extensão da seção aferida, com tamanhos e severidades variadas.

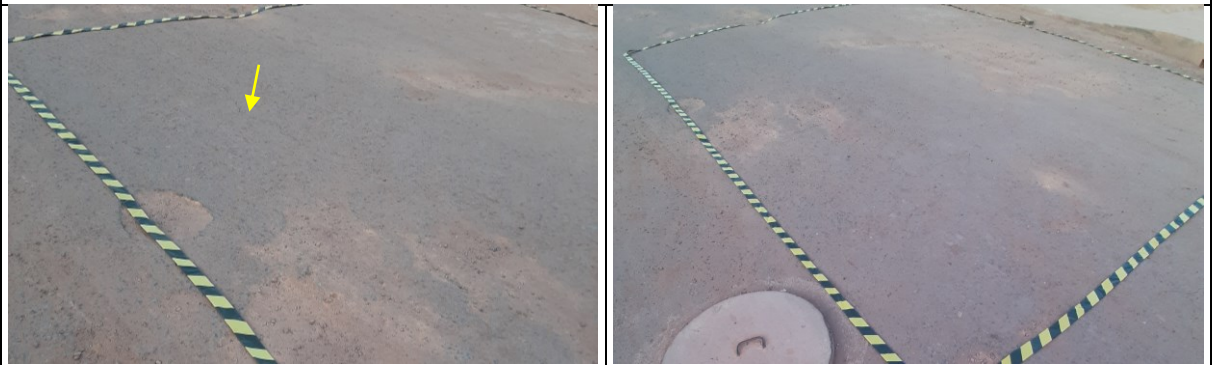
Trecho 5

Conforme demonstrado nas imagens, é possível perceber patologias do tipo panela e desgaste. Além disso, verificou-se algumas fissuras e trincas longitudinais longas e transversais curtas.

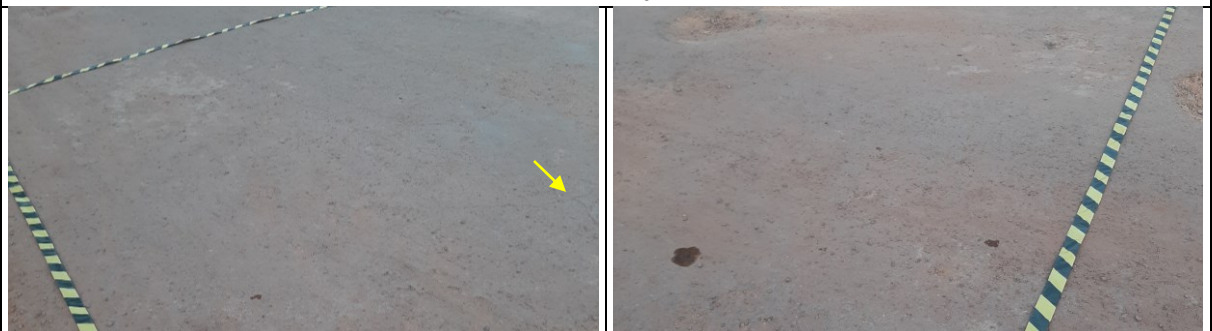
Trecho 6

As imagens seguem demonstrando as patologias mais comuns no trecho analisado, sendo catalogadas as fissuras, panelas, trincas transversais curtas e longitudinais longas.

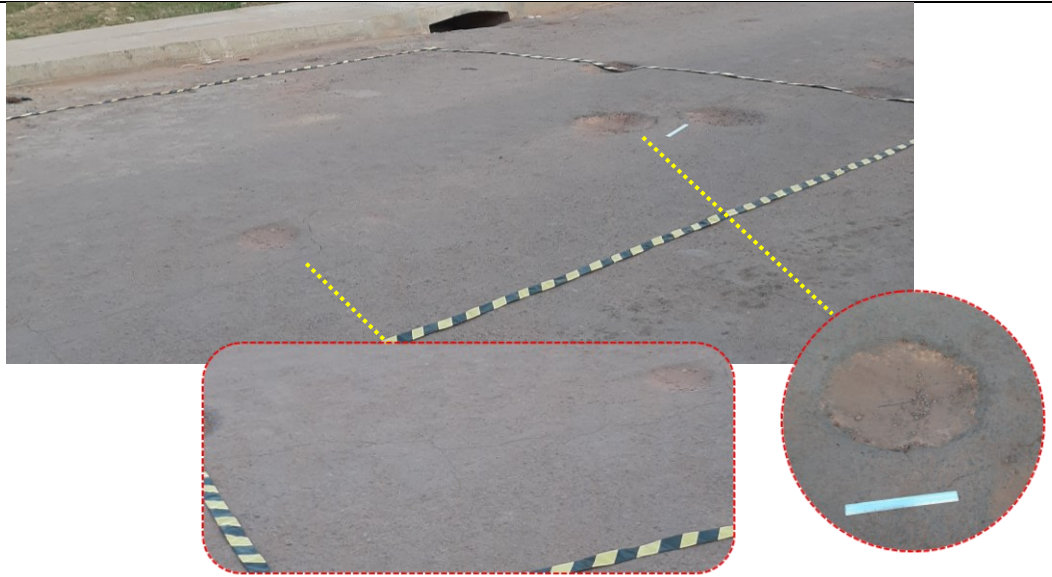
Trecho 7

Referente a esta seção, encontrou-se as patologias do tipo fissuras, trincas transversais curtas e longitudinais longas, desgaste e panelas, sendo estas últimas variando com profundidade entre 5cm e 6cm.

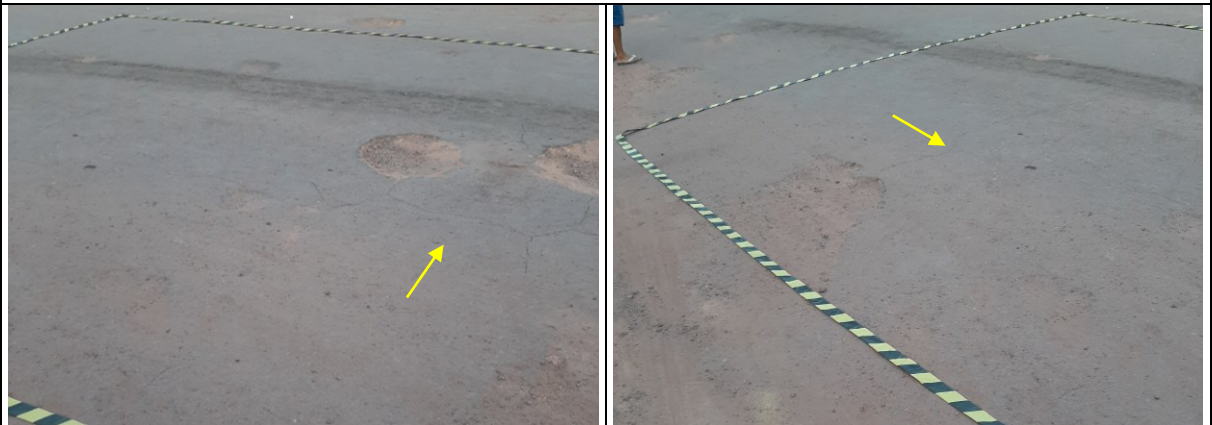
Trecho 8

As imagens demonstram o trecho com patologias de panelas, desgaste em certas zonas da seção, exsudação e trincas transversais longas e em bloco.

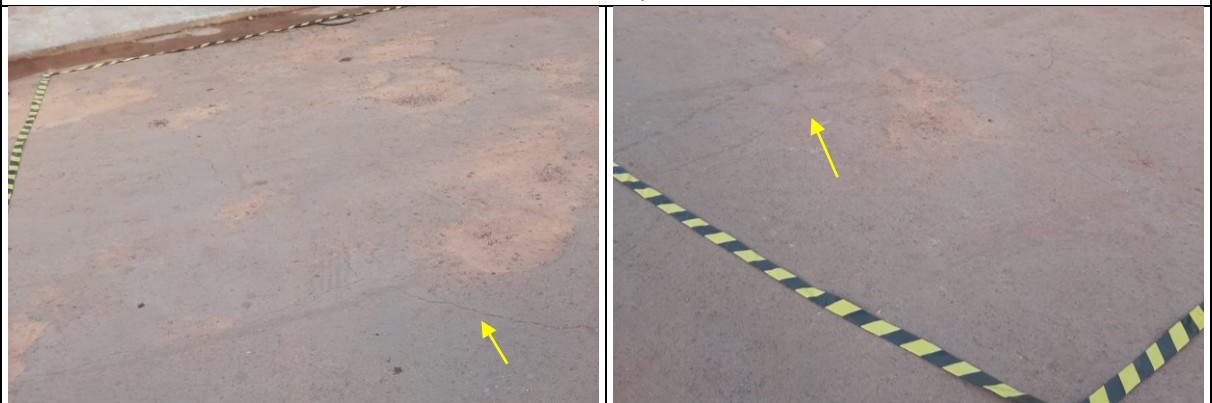
Trecho 9

Tem-se para esta seção as trincas longitudinais longas e transversais longas, além de desgaste e panelas com tamanhos variados.

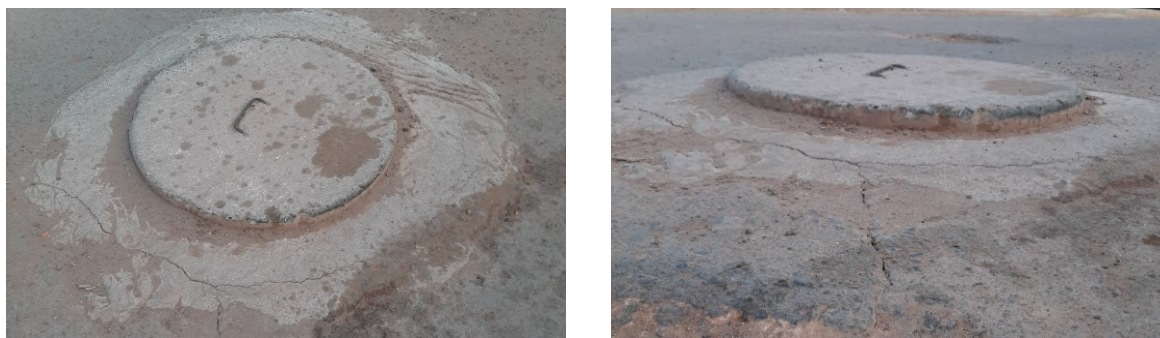
Figura 37: Desnívelamento da tampa do PV e a aparição de trincas ao redor
