**Manifestações patológicas em contenções de terra armada: estudo de caso
nas cabeceiras da ponte Sérgio Arruda**

Macapá-AP

2024

Trabalho de Conclusão de Curso,
apresentado como requisito para obtenção
do título de Bacharel em Engenharia Civil,
pela Universidade Federal do Amapá.

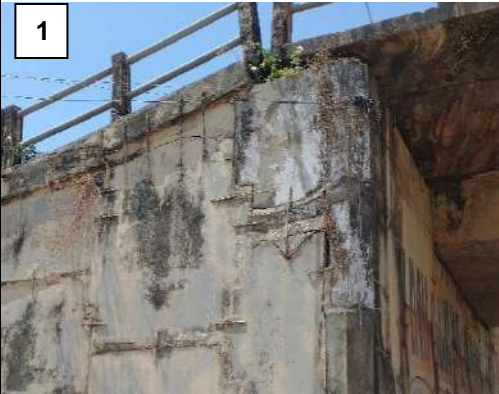
Manifestação localizada em pontos ao longo dos dois acessos	Bolor	Umidade excessiva	Infiltração de água da chuva no maciço

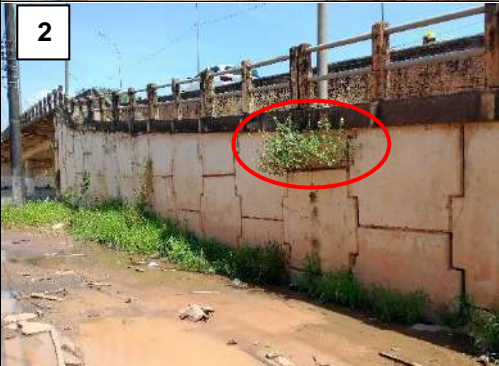
Manifestação localizada em pontos ao longo dos dois acessos	Vegetação de pequeno porte aflorando de dentro do maciço	Umidade excessiva	Infiltração de água da chuva no maciço

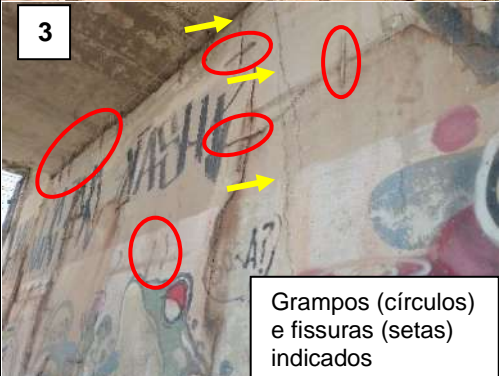
<p>Grampos (círculos) e fissuras (setas) indicados</p>	Manifestação localizada na região grampeada. Área em vermelho representada na Figura 30	Trincas e fissuras	Perda de flexibilidade entre as escamas	Modificações realizadas através do grampeamento das placas pré-moldadas entre si e junto ao tabuleiro em 2016

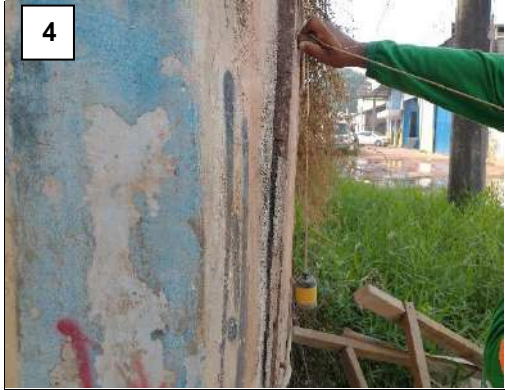
<p>4</p> <p>Manifestação localizada na área em vermelho representada na Figura 30</p>	<p>Deformação excessiva e desaprumo das escamas</p>	<p>Diminuição das condições de aderência entre aterro e armadura (elementos de reforço)</p>	<p>Perda da compactação do aterro devido à presença de umidade excessiva</p>

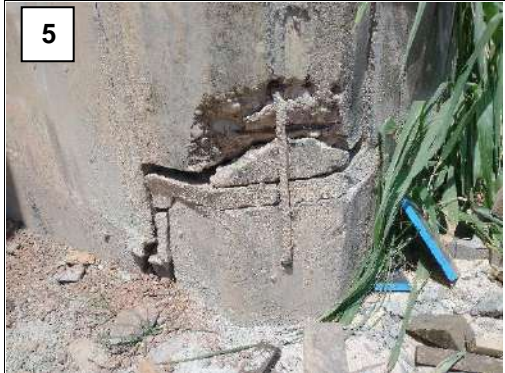
<p>5</p> <p>Manifestação localizada na área em vermelho representada na Figura 30</p>	<p>Corrosão de armaduras e destacamento do cobrimento</p>	<p>Entrada de agentes agressivos no concreto das escamas</p>	<p>Corrosão de armaduras</p>

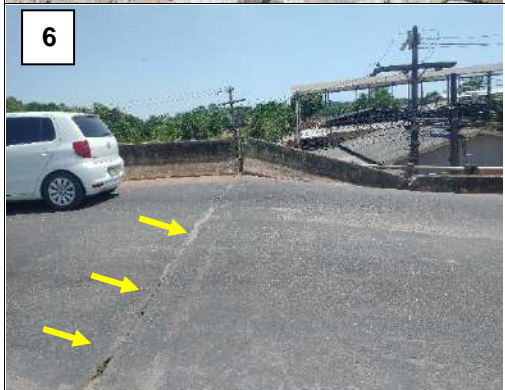
<p>6</p> <p>Manifestação localizada no pavimento na área de encontro com a OAE</p>	<p>Abertura no pavimento</p>	<p>Recalque diferencial entre a ponte e os acessos</p>	<p>Tipos distintos de fundações, sendo a OAE em fundações profundas e os acessos em fundação superficial (ou direta)</p>

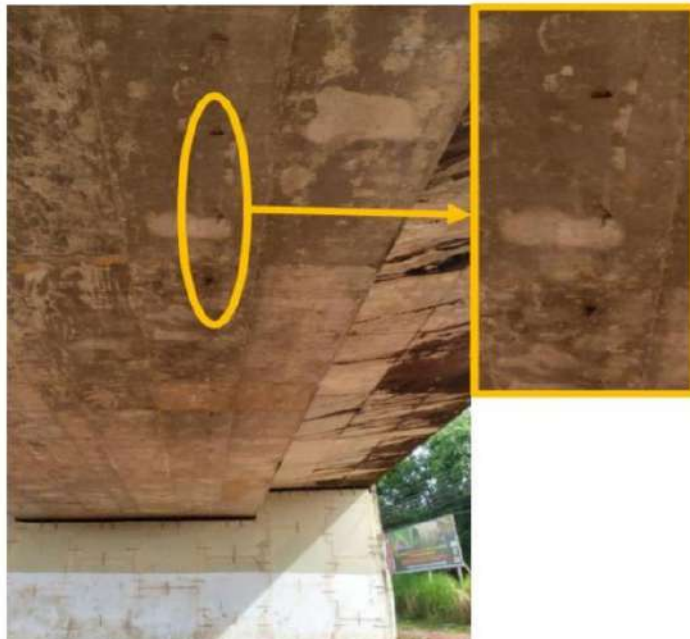
Figura nº 05: Mostra pontos de corrosão na estrutura da ponte na região inferior do tabuleiro.

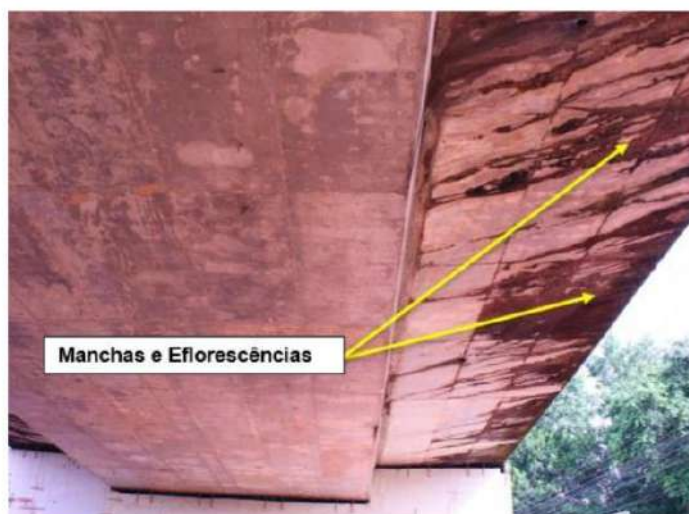
Figura nº 06: Mostra as manchas e eflorescência na estrutura da ponte na região inferior do tabuleiro.

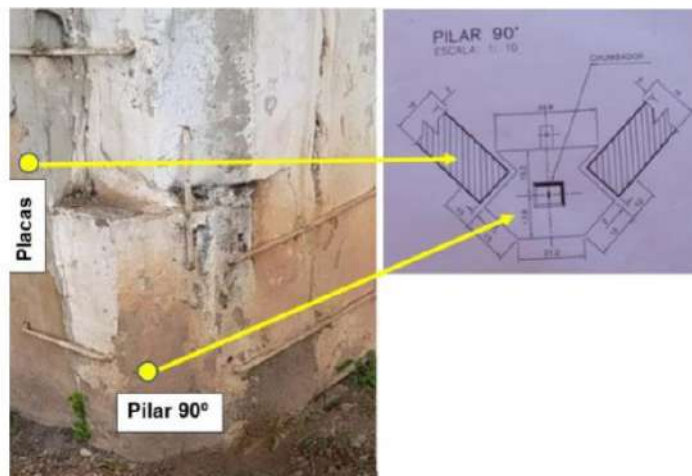
Com fulcro nas anomalias mencionadas anteriormente, constataram-se através da consulta dos projetos que os pilares 90° foram concebidos para trabalharem de forma independentes dos elementos pré-fabricados. A aplicação de grampos na estrutura durante reparo modificou a concepção estrutural considerada no projeto original.

Figura nº 09: Anomalias nos pilares e a representação no projeto.

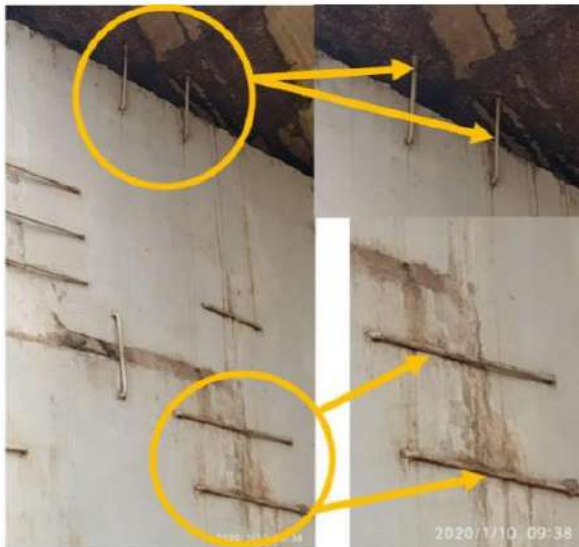
Os grampos apresentavam indícios de corrosão progressiva.

Figura nº 10: Mostra os grampos aplicados nas duas estruturas - cabeceira e tabuleiro.

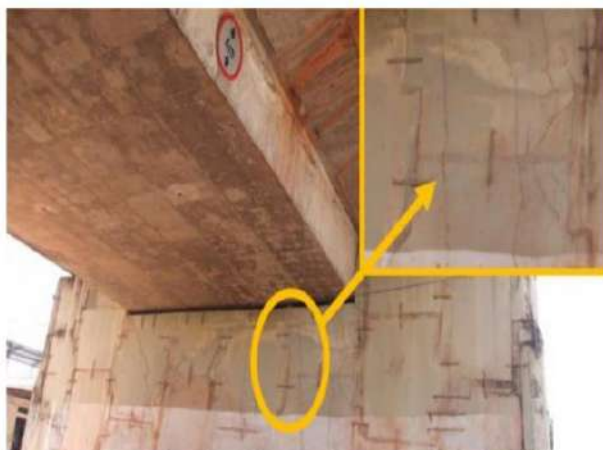
Percebe-se que o grampeamento não impediu a formação de novas trincas nos elementos pré-fabricados nas regiões próximas à intervenção, decorrente da redistribuição de esforços, dado da concepção do projeto.

Figura nº 11: Trincas provenientes de redistribuição de esforços.

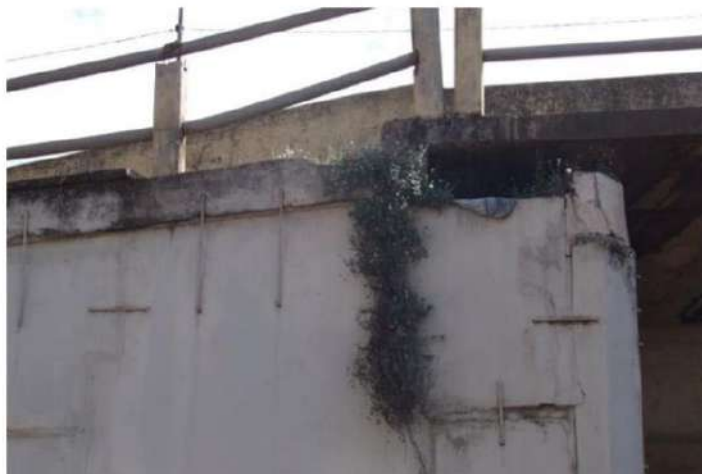
Com a exposição do maciço terra armada decorrente das trincas e fendas, constataram-se a presença vegetação de pequeno porte. Cabendo assim, a concepção da saturação do maciço armado, sendo prejudicial a estrutura do referido maciço.

Figura nº 14: Presença de vegetação de pequeno porte.

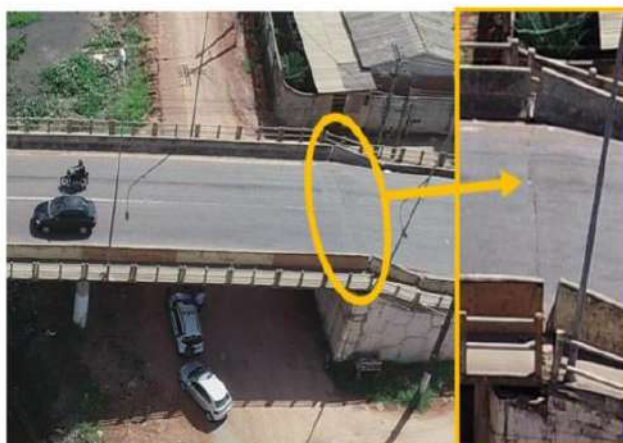
Segundo a norma DNIT 005/2003 "qualquer descontinuidade na superfície do pavimento, que conduza a aberturas de menor ou maior...". Desta forma a ponte também apresenta indícios de infiltração devido a fenda no pavimento conforme figuras 15 e 16.

Figura nº 15: Fenda no pavimento asfáltico.

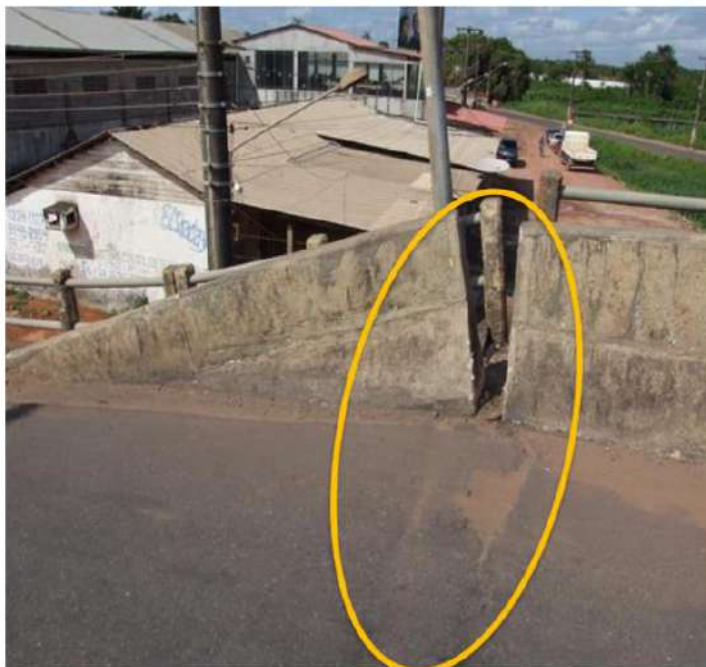
**Figura nº 16:** Fenda no pavimento asfáltico

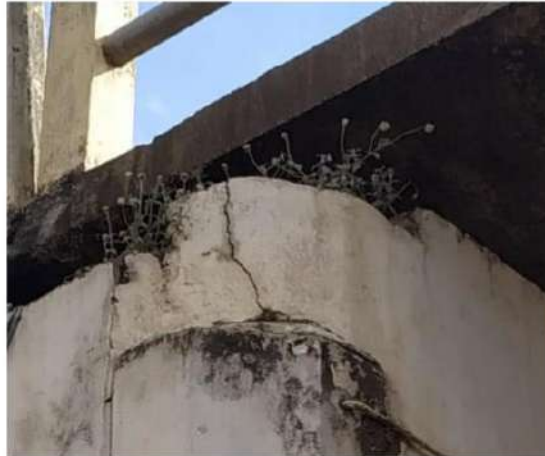
Em decorrência das fendas e trincas no bloco maciço armado (cabeceira) ocorreu infiltração ao que se comprova com o surgimento de vegetação de pequeno porte, conforme figura 18.

Figura nº 18: Fenda no pavimento asfáltico
