UNIVERSIDADE FEDERAL DO AMAPÁ  
CAMPUS MARCO ZERO  
DEPARTAMENTO DE CIÊNCIAS EXATAS E TECNOLÓGICAS  
CURSO DE ENGENHARIA CIVIL

**USO DA TERMOGRAFIA INFRAVERMELHA COMO FERRAMENTA  
COMPLEMENTAR DE DIAGNÓSTICO EM PAVIMENTOS FLEXÍVEIS  
URBANOS**

Trabalho de Conclusão de Curso  
submetido ao curso de Engenharia Civil do  
Campus Marco Zero da Universidade  
Federal do Amapá como requisito parcial  
para a obtenção do título de Bacharela em  
Engenharia Civil.

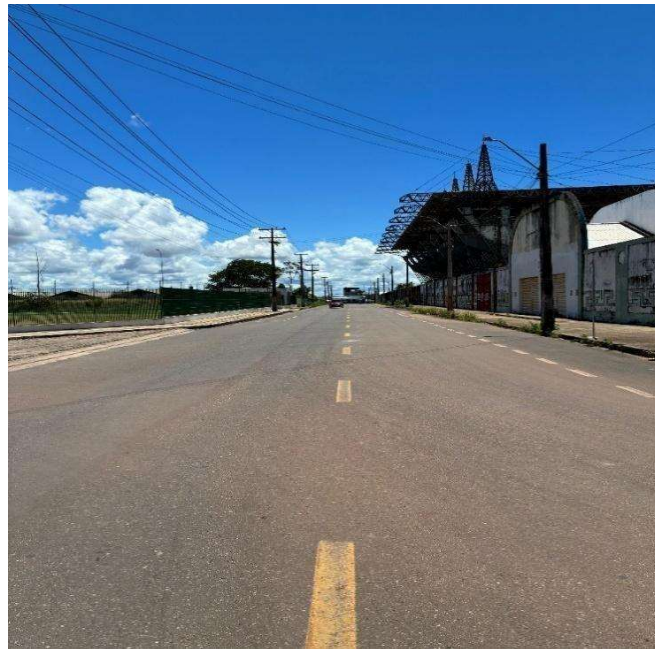
**Figura 21** - Trecho com pavimento recentemente recapeado

O segundo trecho refere-se a uma área recentemente recapeada, com melhores condições superficiais e ausência aparente de defeitos. Esse segmento foi adotado como referência para comparação térmica, permitindo avaliar diferenças de comportamento entre pavimentos degradados e aqueles em bom estado estrutural.

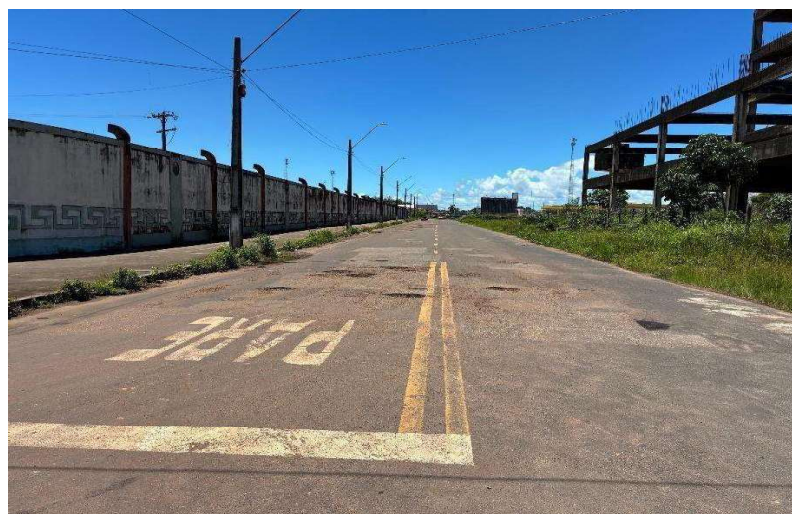
**Figura 22** - Trecho com manifestações de defeitos no pavimento

Para a análise comparativa, foram definidos dois trechos distintos. O primeiro corresponde a um segmento com defeitos visíveis, como trincamentos e desgaste superficial do revestimento asfáltico, comuns em vias urbanas submetidas à ação combinada do tráfego, das condições climáticas e do envelhecimento dos materiais.

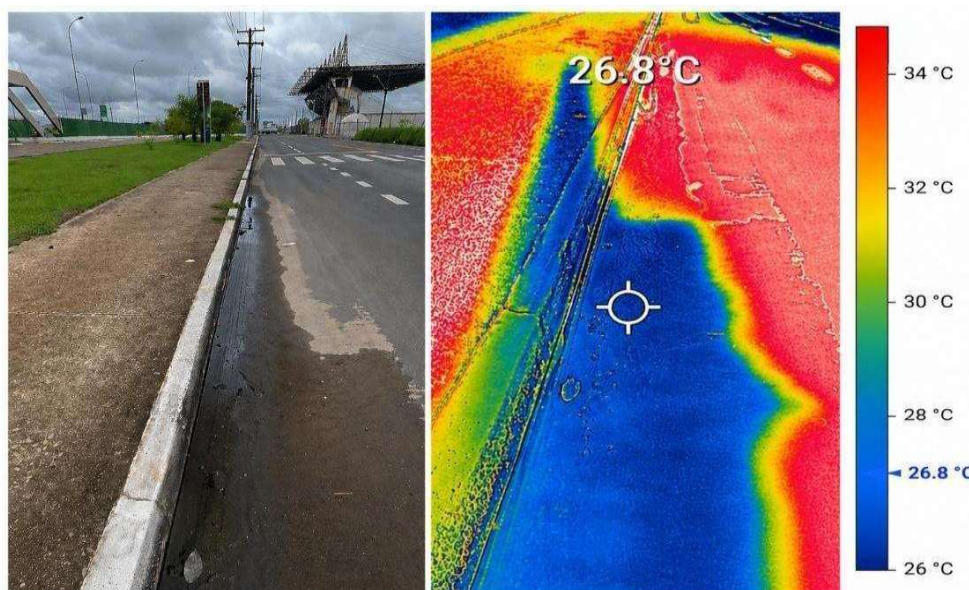
**Figura 24** - Imagem termográfica destacando a heterogeneidade térmica entre regiões íntegras e áreas com umidades

Em concordância com o Gráfico 1, observa-se a relação entre as faixas de cores e as temperaturas registradas na imagem 24. É possível observar na imagem termográfica, a presença de diferentes zonas de cores distribuídas ao longo da superfície do pavimento, evidenciando comportamento térmico heterogêneo. Quanto maior a heterogeneidade das cores, maior é a variação térmica identificada, indicando possíveis faixas de concentração de umidade no interior do pavimento, isso também pode ser comprovado através da figura 25.

As tonalidades em azul e verde indicam maior retenção de umidade, fator que reduz a temperatura superficial devido à menor absorção e maior dissipação de calor. Esse comportamento térmico sugere deficiência no sistema de drenagem superficial, uma vez que a ausência ou ineficiência de dispositivos de escoamento favorece o empoçamento de água nas extremidades da via. Essas diferenças térmicas estão associadas à presença de descontinuidades estruturais, vazios, fissuras e infiltrações, fatores que contribuem para a perda de uniformidade do revestimento asfáltico. Em contrapartida, pavimentos que apresentam menor variação de cores tendem a possuir comportamento mais uniforme quanto à umidade e, conseqüentemente, melhores condições estruturais.

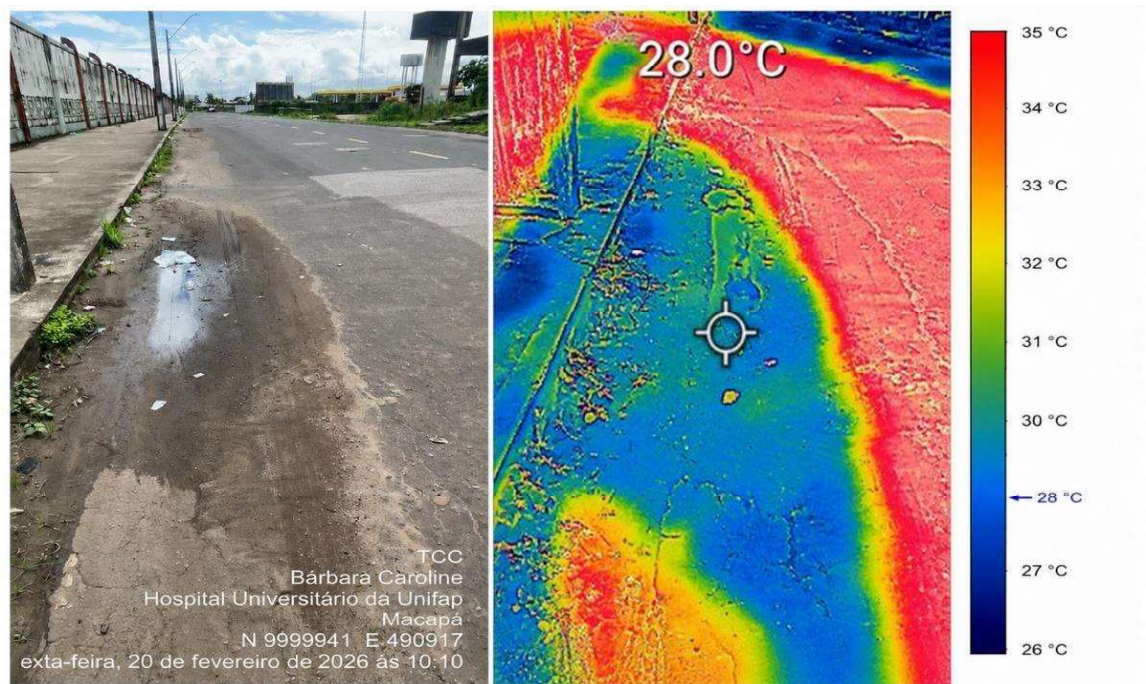
**Figura 25** - Imagem termográfica do pavimento evidenciando acúmulo de água.

Além disso, destaca-se que os problemas observados no pavimento decorrem principalmente da ação combinada do acúmulo de umidade nas camadas estruturais e da repetição dos ciclos de carga provenientes do tráfego. Nesse contexto, os ciclos de carga correspondem às sucessivas solicitações mecânicas causadas pela passagem contínua dos veículos sobre a estrutura do pavimento, promovendo tensões e deformações repetidas que, ao longo do tempo, favorecem o surgimento de fadiga, trincamentos e outras manifestações patológicas (YODER; WITCZAK, 1975; BERNUCCI et al., 2010). Associada à presença de umidade, essa repetição de cargas acelera o processo de deterioração do pavimento, reduzindo sua capacidade estrutural e sua vida útil.

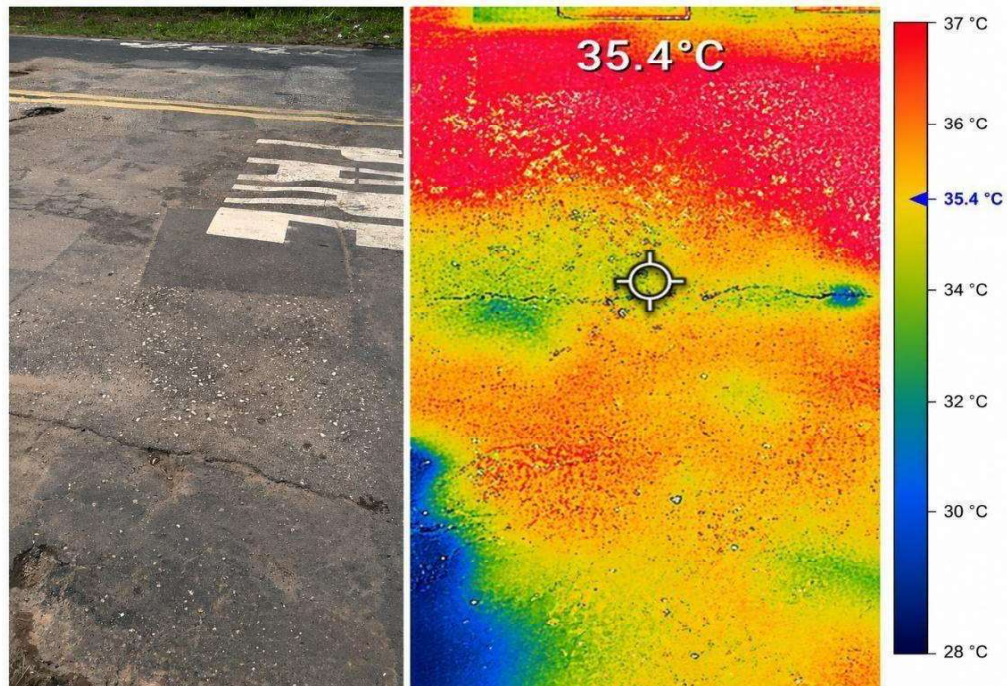
**Figura 26** - Trincas observadas na superfície do pavimento flexível no trecho analisado.

Durante a inspeção visual realizada nos trechos analisados foram identificadas manifestações de defeitos do tipo trincamento, apresentando ocorrência classificada como média na superfície do pavimento asfáltico, com distribuição moderada na faixa de rolamento. As trincas observadas apresentam-se predominantemente de forma longitudinal e irregular, distribuídas ao longo da superfície do revestimento, indicando possíveis processos de envelhecimento do ligante asfáltico, ação do tráfego e influência de variações térmicas.

A Figura 26 apresenta o registro fotográfico do trecho analisado, no qual é possível identificar a presença de fissuras superficiais ao longo da pista, bem como sinais de desgaste do revestimento asfáltico.

A análise termográfica do mesmo ponto evidencia variações de temperatura ao longo da superfície do pavimento. Observa-se que determinadas regiões associadas às fissuras apresentam colorações distintas em relação às áreas adjacentes, indicando diferenças térmicas que podem estar relacionadas à presença de umidade ou à alteração das propriedades físicas do material.

Na imagem termográfica, verificou-se que a temperatura registrada no ponto cursos da câmera atingiu aproximadamente 35,4 °C, correspondente a tonalidades entre amarelo e laranja. Observou-se que as regiões com presença de fissuras

manifestam temperaturas ligeiramente inferiores à média de 36,5 °C, registrada em áreas de pavimento mais homogêneo, as quais são representadas por tonalidades avermelhadas. Essas variações térmicas podem indicar possíveis concentrações de umidade ou maior capacidade de retenção térmica em áreas degradadas do pavimento.

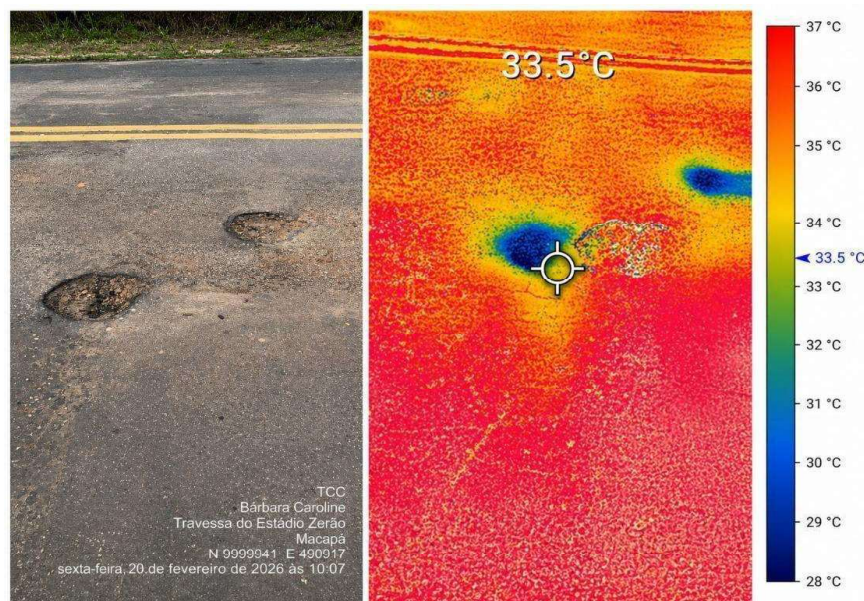
**Figura 27** - Presença de painelas com exposição da camada inferior do pavimento

Observa-se, na imagem, a exposição da camada granular subjacente, indicando estágio avançado de deterioração do revestimento. Além disso, verifica-se desgaste ao redor das áreas afetadas, sugerindo a progressão do defeito para regiões adjacentes, conforme descrito por Bernucci et al. (2010). A localização das placas na faixa de rolamento evidencia a influência direta das cargas repetidas do tráfego, fator que contribui para o arrancamento progressivo do material asfáltico em áreas previamente fragilizadas (DNIT, 2006).

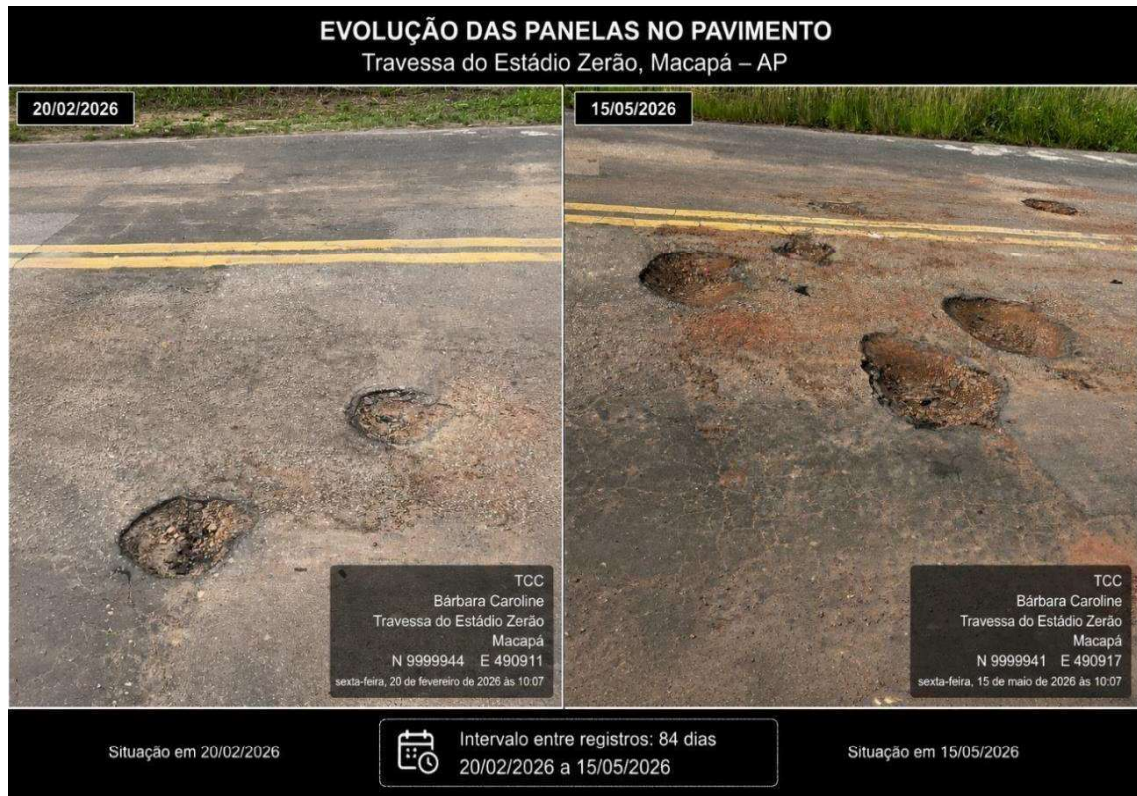
**Figura 28** - Evolução das panelas no pavimento entre fevereiro e maio de 2026

Verifica-se que a ausência de intervenções corretivas associada à ação contínua do tráfego contribuiu para a progressão acelerada de defeitos. Nesse contexto, os ciclos de carga provenientes da passagem repetitiva dos veículos promovem tensões sucessivas sobre a estrutura do pavimento, favorecendo a propagação das falhas estruturais e o desprendimento progressivo do material asfáltico (YODER; WITCZAK, 1975).

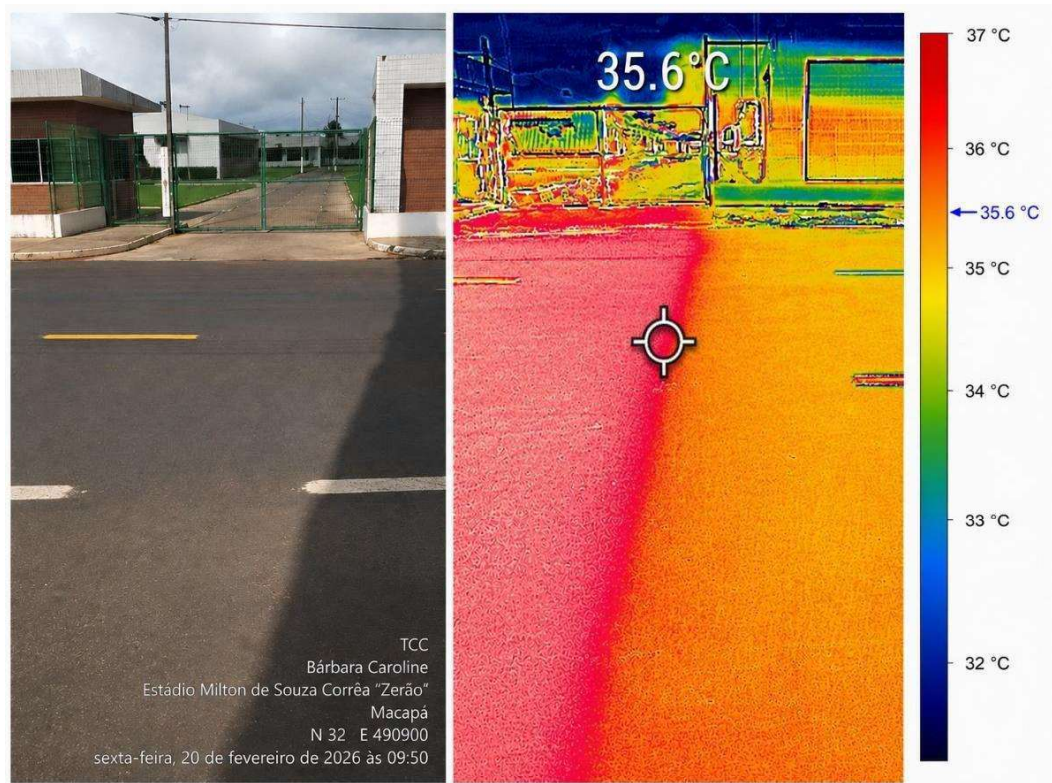
**Figura 30** - Comparação térmica entre área sombreada e área exposta ao sol em pavimento recapeado

A imagem termográfica apresentada (figura 30) evidencia um revestimento asfáltico recapeado, caracterizado por uma superfície mais uniforme e homogênea quando comparada a pavimentos deteriorados. Essa condição favorece a predominância de tonalidades mais quentes, representadas pelas cores vermelha e laranja, indicando maior absorção e retenção de calor ao longo da superfície.

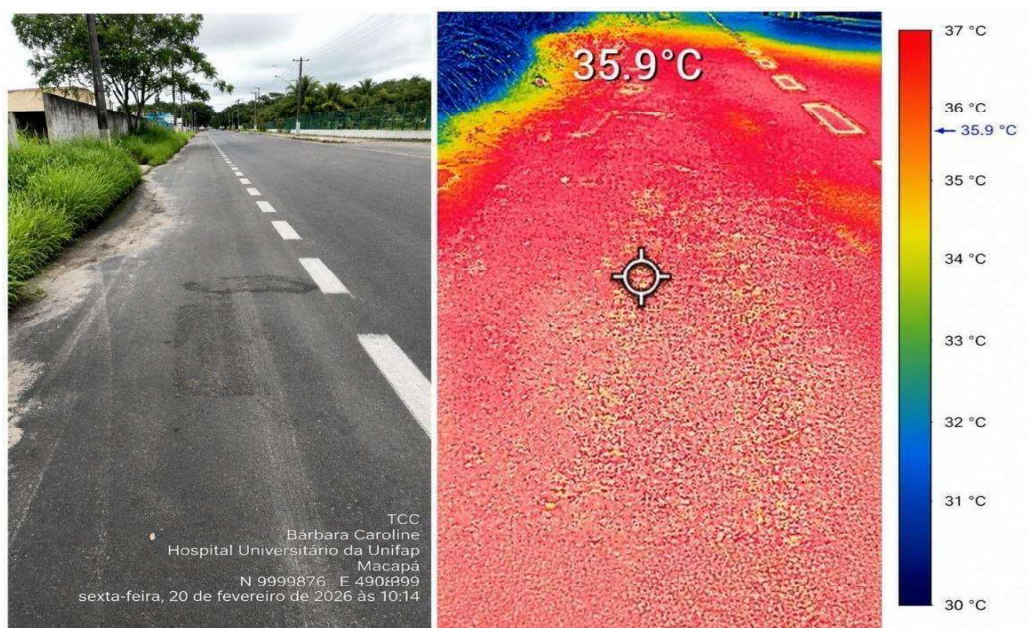
**Figura 31** - Desgaste superficial do pavimento com perda de agregados

A superfície apresenta textura irregular e aspecto poroso, indicando redução da resistência mecânica do revestimento e isto já é um sinal para medidas preventivas de mitigação da evolução de outros defeitos.

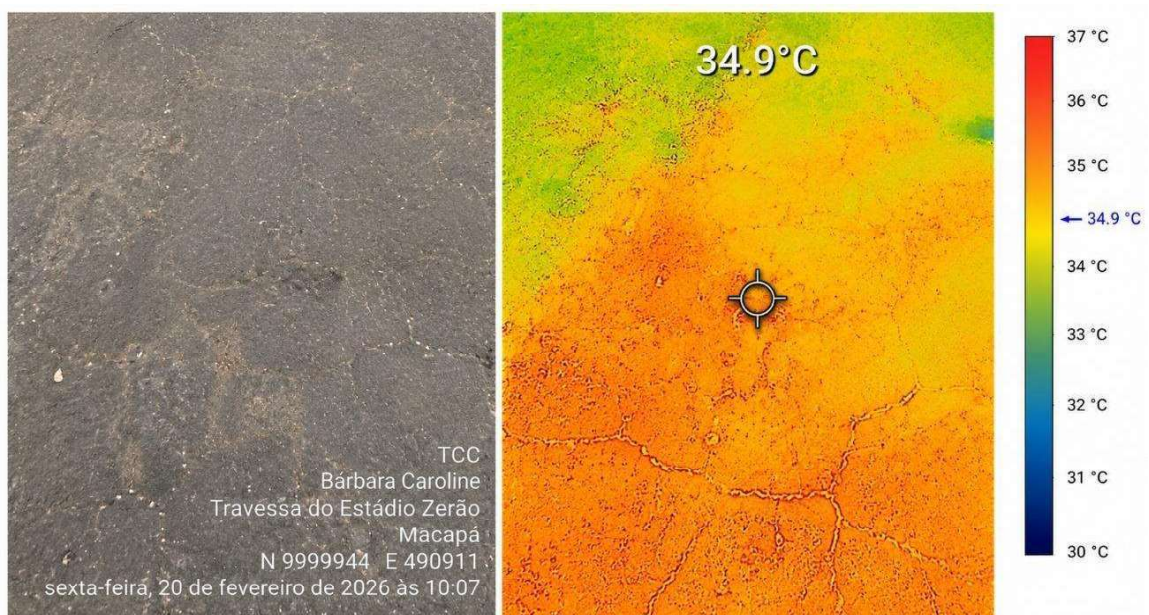
**Figura 32** - Variações térmicas associadas à presença de fissuras e umidade no pavimento

A análise termográfica da figura 32 reforçou as diferenças de temperatura ao longo da superfície do pavimento, com registro aproximado de 34,9 °C no ponto central da imagem. Observa-se a presença de zonas de cores heterogêneas, variando entre tonalidades azuladas, esverdeadas, amarelas e alaranjadas, indicando comportamento térmico irregular do revestimento asfáltico. Quanto maior a heterogeneidade das cores, maior a variação térmica e, consequentemente, maior a

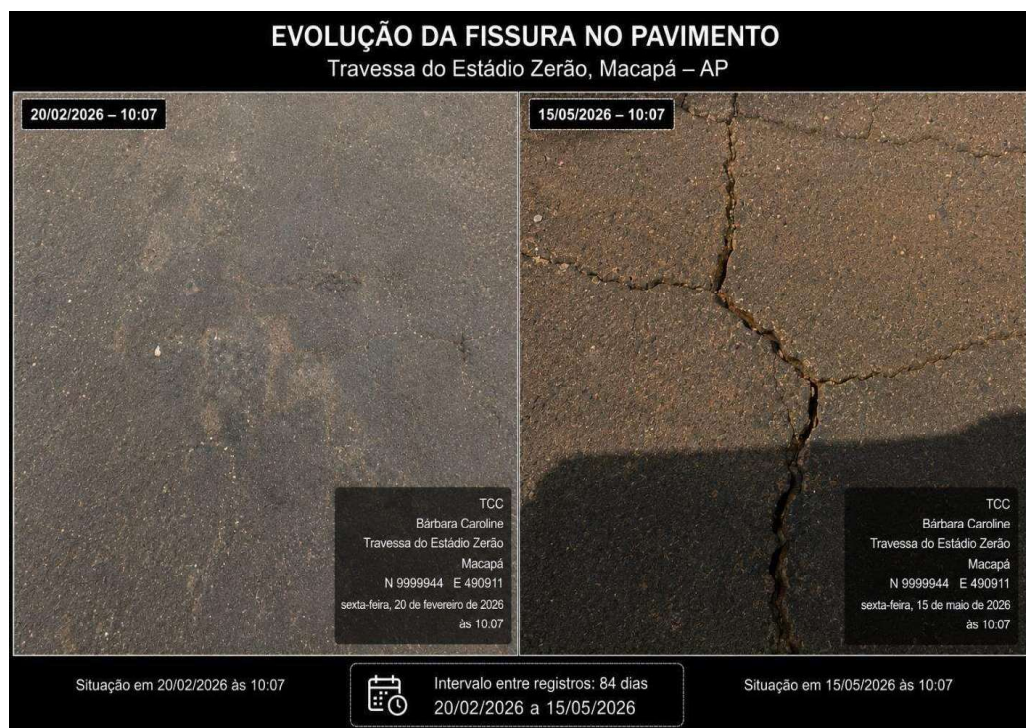
**Figura 33** - Evolução de fissuras no pavimento monitorado

A propagação dessas descontinuidades está relacionada à ação repetitiva das cargas de tráfego sobre o pavimento. De acordo com Yoder e Witczak (1975), os ciclos de carga provocados pela passagem contínua dos veículos geram esforços sucessivos de tração e compressão, favorecendo a ampliação progressiva das fissuras e o enfraquecimento da estrutura ao longo do tempo.

Associado a isso, a infiltração de água pelas aberturas existentes intensifica o processo de deterioração, uma vez que a umidade reduz a aderência entre os materiais constituintes do pavimento e contribui para a perda de capacidade estrutural das camadas inferiores (BERNUCCI et al., 2010). Dessa forma, a combinação entre tráfego e presença de umidade favorece a evolução acelerada das manifestações patológicas observadas no trecho estudado.

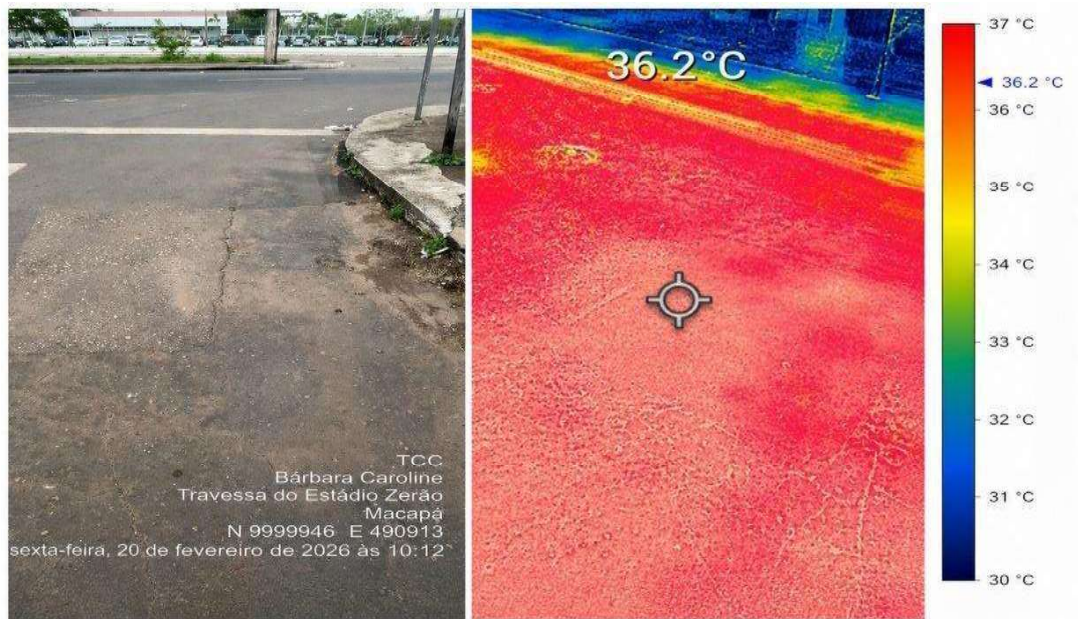
**Figura 34** - Remendo no pavimento com sinais de desgaste superficial

Em vista disso, verificou-se que o remendo apresenta sinais de desgaste superficial e perda de material, indicando possível falha na execução ou envelhecimento precoce da intervenção. Além disso, nota-se descontinuidade entre o material aplicado e o pavimento adjacente, o que pode comprometer a integridade da estrutura.
