**UTILIZAÇÃO DE MEMBRANA DE POLIURETANO PARA CORREÇÃO DE  
MANIFESTAÇÕES PATOLÓGICAS CAUSADAS PELA UMIDADE.**

Este trabalho tem por objetivo, sob o ponto de vista da patologia da construção civil, descrever o que ocasionou a corrosão das armaduras das lajes no Condomínio Residencial Sales, situado na Av. Procópio Rola, nº 456, Santa Rita, Macapá-AP e a avaliação da aplicação da membrana poliuretano na edificação, como solução.

A empresa contratante foi o Condomínio Residencial Sales (Figura 12), situado na Av. Procópio Rola, nº 456, Santa Rita. Tem-se um edifício de 7 andares, contendo uma garagem no subsolo.

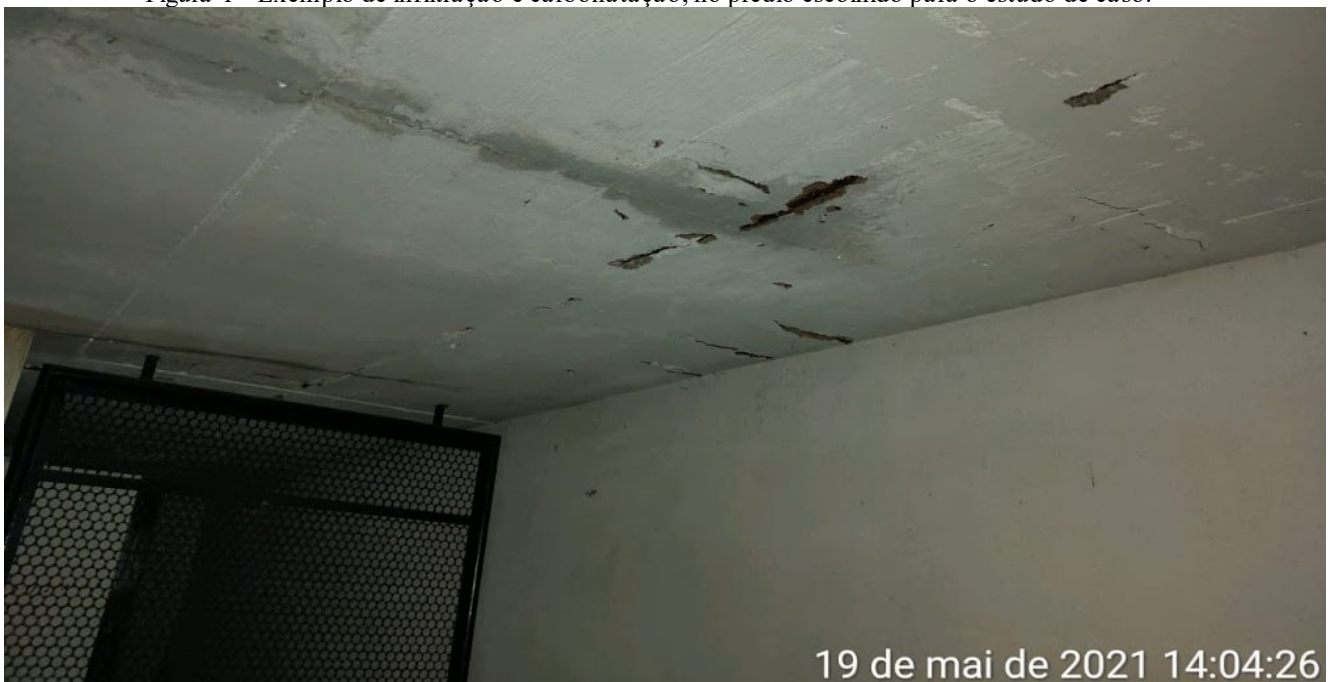
Bertolini (2010) define a porosidade como o volume de vazios que possui um material, e ainda complementa que quanto maiores forem os poros, maior é a velocidade da ascensão obtida. Contudo as alturas atingidas são inferiores em comparação com poros menores. Na Figura 2 é possível visualizar uma infiltração atingindo a laje do edifício escolhido como estudo de caso.

Figura 1 - Exemplo de infiltração e carbonatação, no prédio escolhido para o estudo de caso.

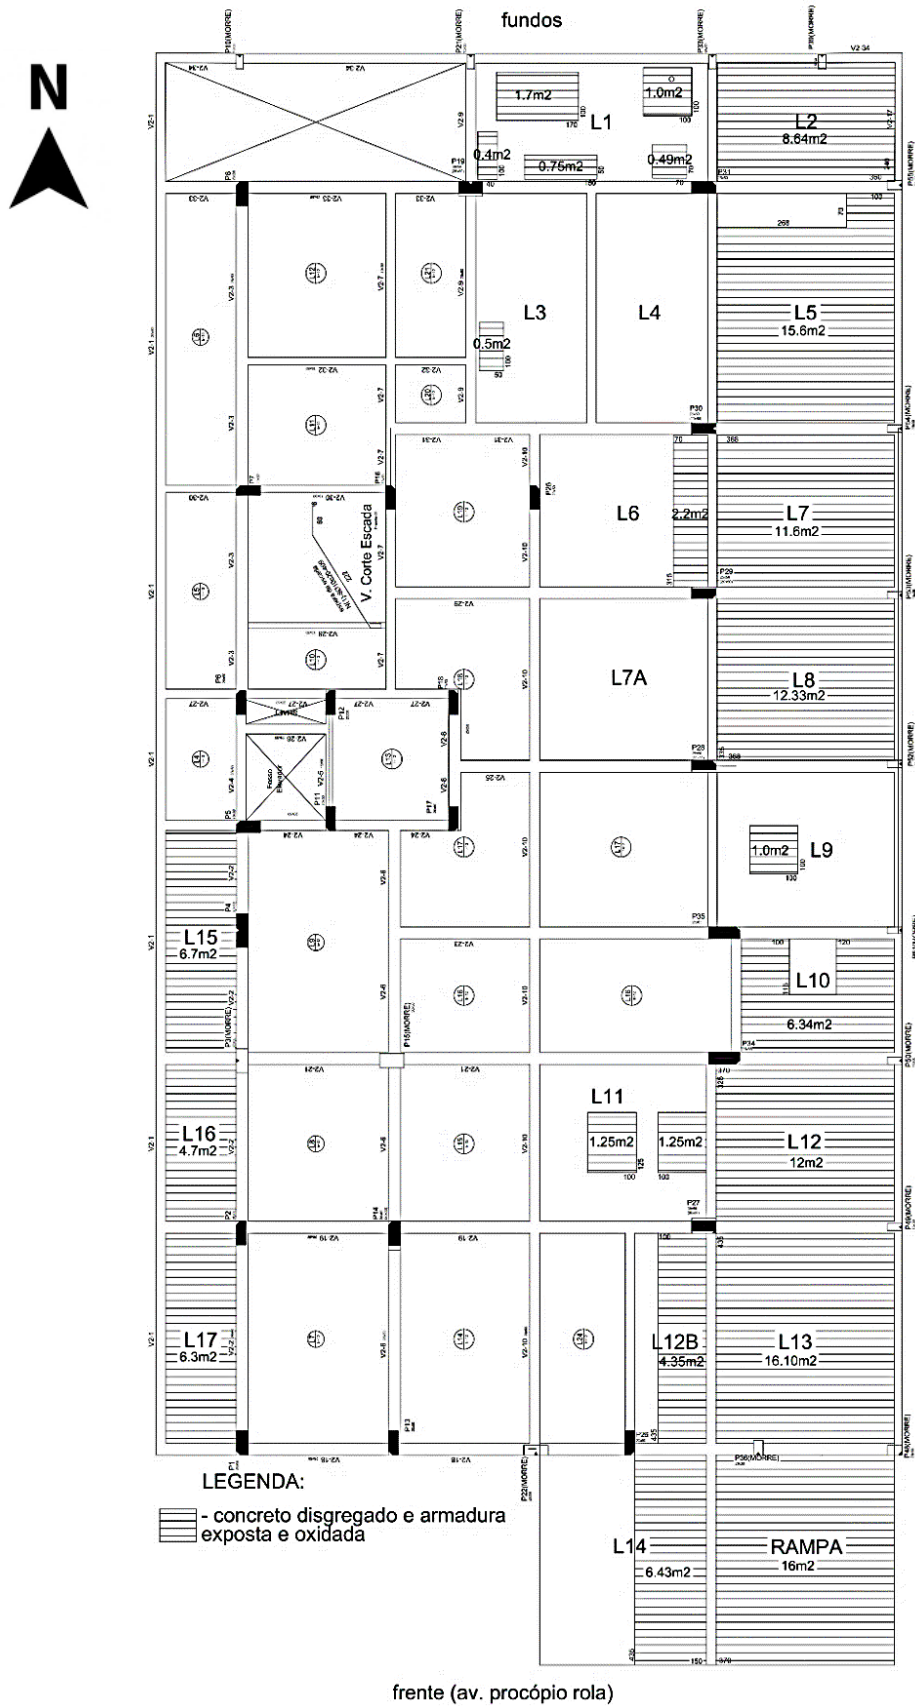
Ao avaliar a forma que o edifício foi disposto e construído, percebeu-se que nas suas lajes não existia inclinação adequada para o escoamento da água. Com isso, a água ficava empoçada em determinados pontos, ocasionando infiltração, corrosão nas armaduras das lajes e vigas, escarificação e deslocamento das placas de concreto, como mostra as partes hachuradas na planta baixa na figura a seguir.

Figura 11 - Planta Baixa estrutural com áreas danificadas indicadas.

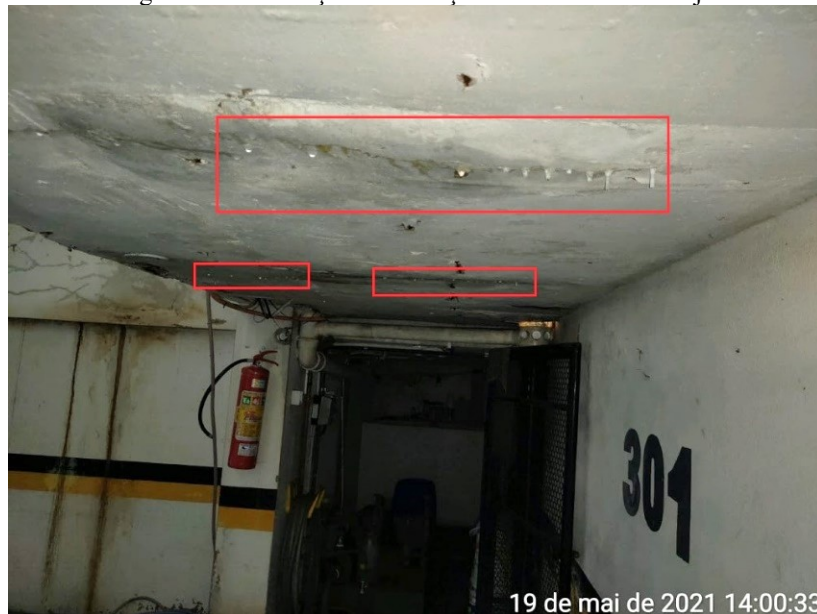
Para que se haja formação de estalactite, conforme citado no referencial teórico comentado no capítulo sobre *Eflorescência*, é necessário de a água carregada com calcário entre em contato com o ar, ocorrendo a precipitação de um anel de calcita na base da gota. O processo continua se repetindo enquanto tiver água penetrando através da fenda. Cada nova gota origina um novo anel de calcita que se consolida no formato de cone pontiagudo, recebendo o nome de estalactite.

Figura 12 - Presença de formação de estalactite na laje

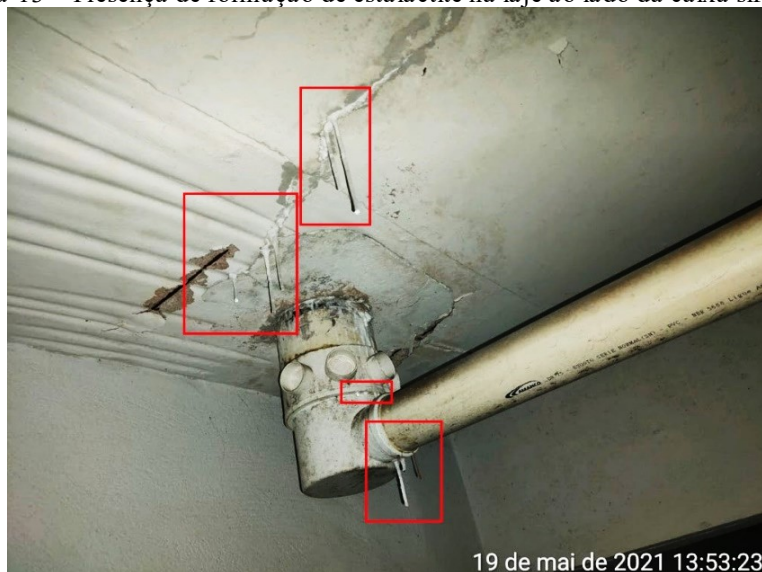
Figura 13 - Presença de formação de estalactite na laje ao lado da caixa sifonada

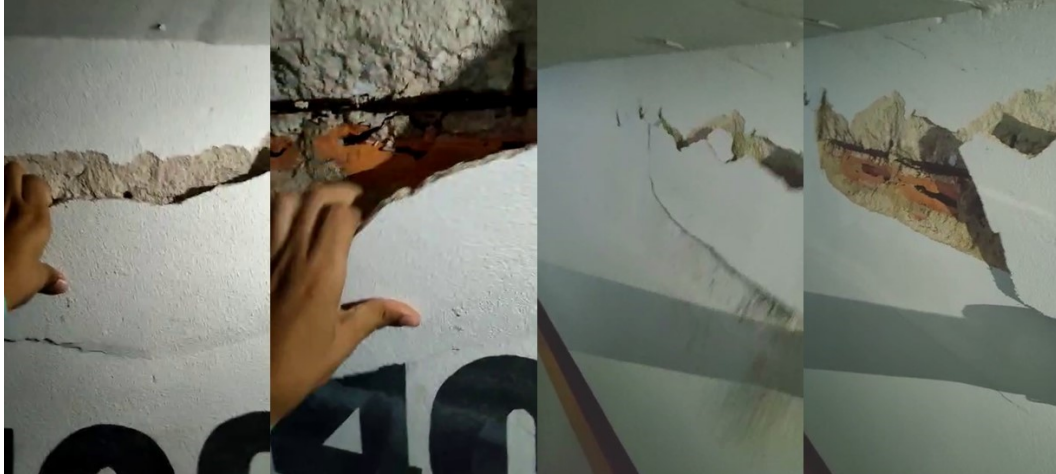
Verificou-se que as paredes de concreto que delimitavam a garagem, estavam ocas por dentro, com armaduras expostas, ao ponto de com um toque com as mãos, ocorresse seu deslocamento, revelando que a armadura apresentava corrosão por consequência da carbonatação. (Figura 16).

Figura 24 - Parede oca e com armadura oxidada.

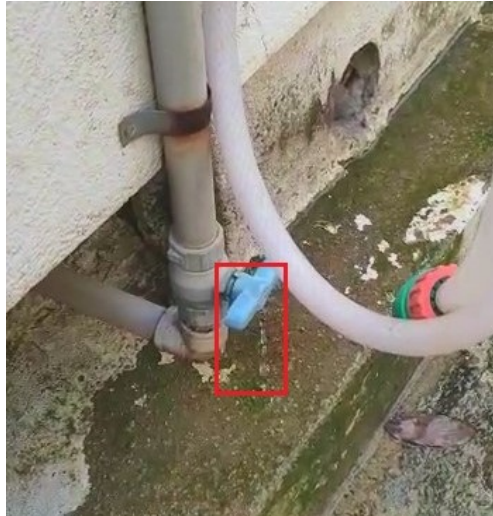
Grande parte das infiltrações e patologias na face esquerda do prédio, no subsolo da garagem, foi decorrente de uma torneira que gotejava (Figura 17), por um período de anos de maneira ininterrupta, tornando a parede úmida. Não se observou a ocorrência de escoamento superficial, não existindo ralo, e recebia tubulação de águas pluviais que estavam embutidos na parede (Figura 18).

Figura 35 - Torneira que gotejava, causando infiltração na laje da garagem

Importante destacar que além do dano a estrutura, essa foto mostra outro prejuízo causado ao edifício, que é o desperdício de água potável. Uma torneira com Gotejamento lento<sup>1</sup> corresponde um desperdício de 10 litros por dia; Médio<sup>2</sup> são 20 litros por dia; Rápido<sup>3</sup> são 32 litros/dia; Muito rápido<sup>4</sup> são 32 litros por dia; Filete 2 mm são 136 litros por dia e por fim, Filete 4 mm equivale a 442 litros por dia (SABESP<sup>5</sup>, s/d)

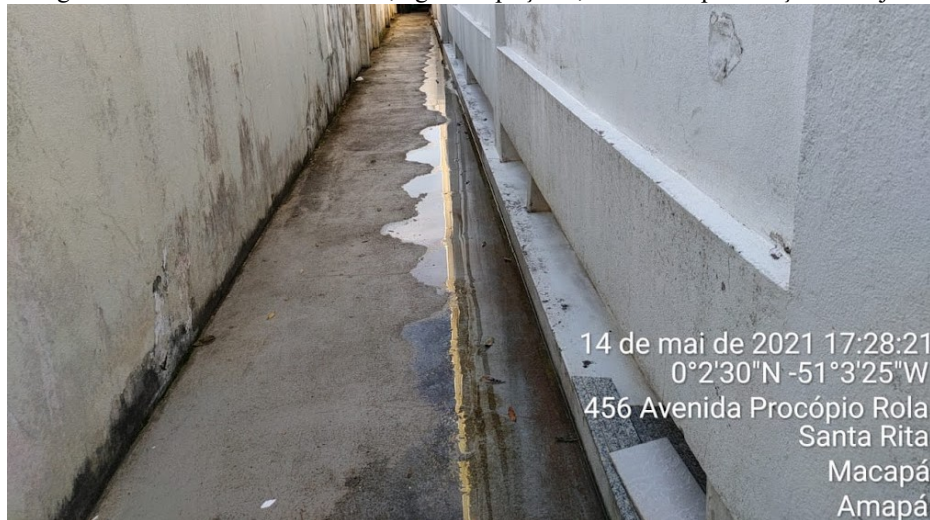
Figura 46 - Falta de escoamento, água empoçada, causando percolação na laje.

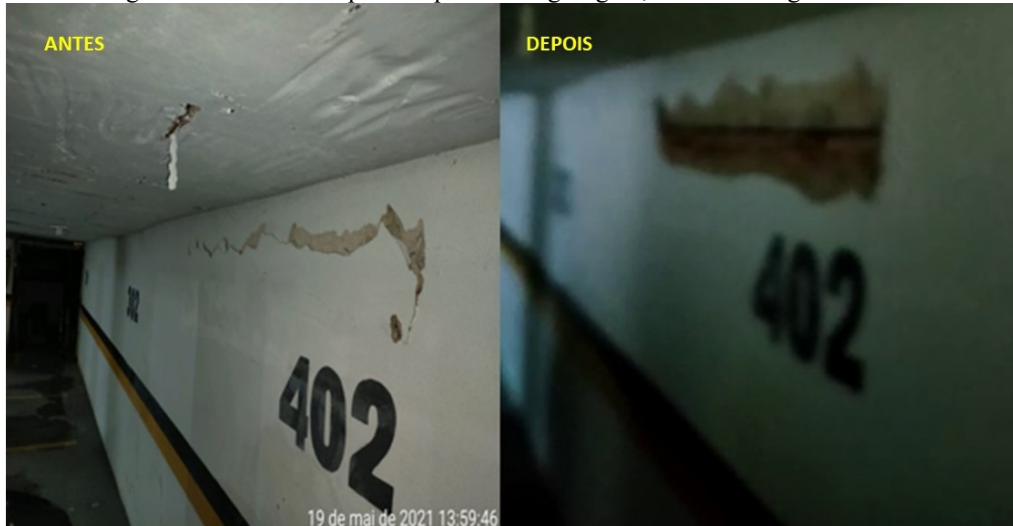
A figura 19, sintetiza, o antes e depois da parede sofrer o deslocamento. Destaque para com a facilidade que uma grande porção de placa de concreto se desprendeu, o que acentua a gravidade do risco que poderia ocasionar, caso viesse ser ainda mais demorada a busca pela correção dessa patologia.

Figura 57 - Antes e Depois da parede da garagem, visto na imagem anterior

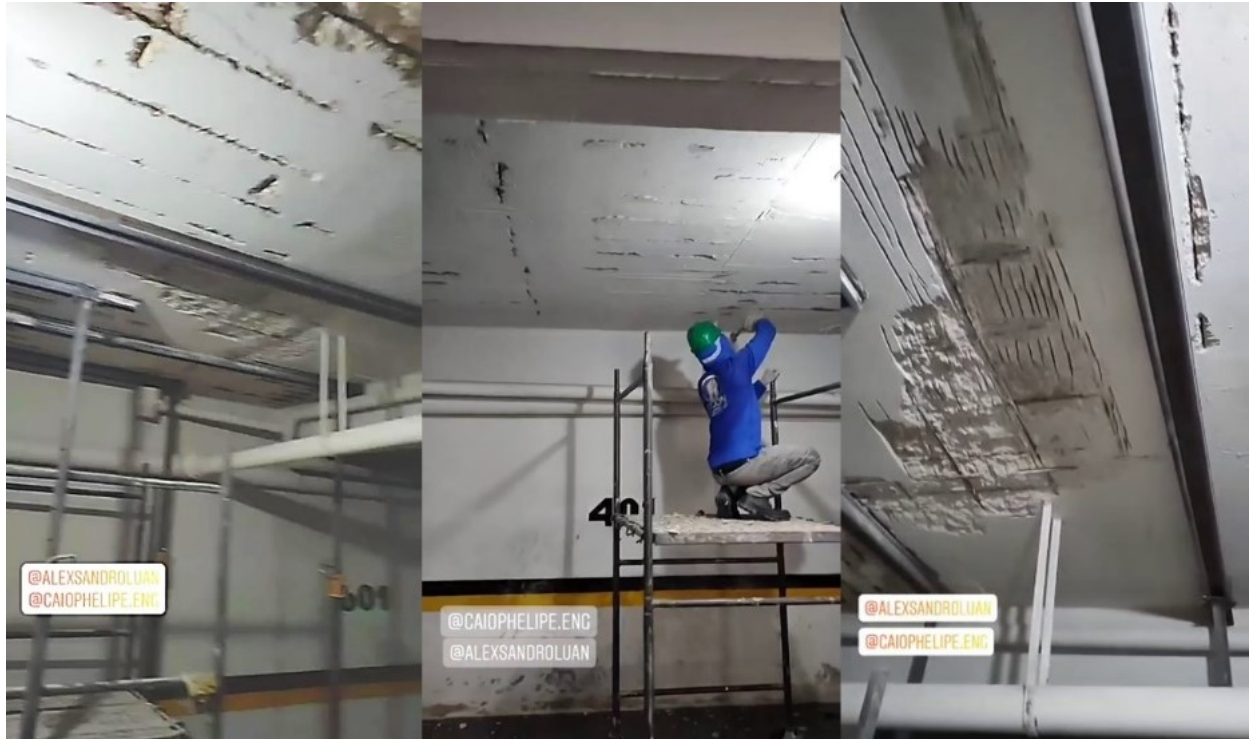
Figura 7 - O processo de escarificação nas lajes do subsolo.

3. Tratamento superficial da armadura visando parar o processo de corrosão. Aplicou-se a argamassa Nafufill Cr (argamassa polimérica para reparos estruturais com agente adesivo integrado e inibidor de corrosão). O contra piso foi refeito, pois não possuía caimento adequado o que levava a água a empoeçar e isso propiciava o empoeçamento e assim facilitava a penetração da água por capilaridade na laje do pavimento superior, o que acarretou todos esses problemas de acúmulo de água e posteriormente corrosão nas armaduras das lajes.

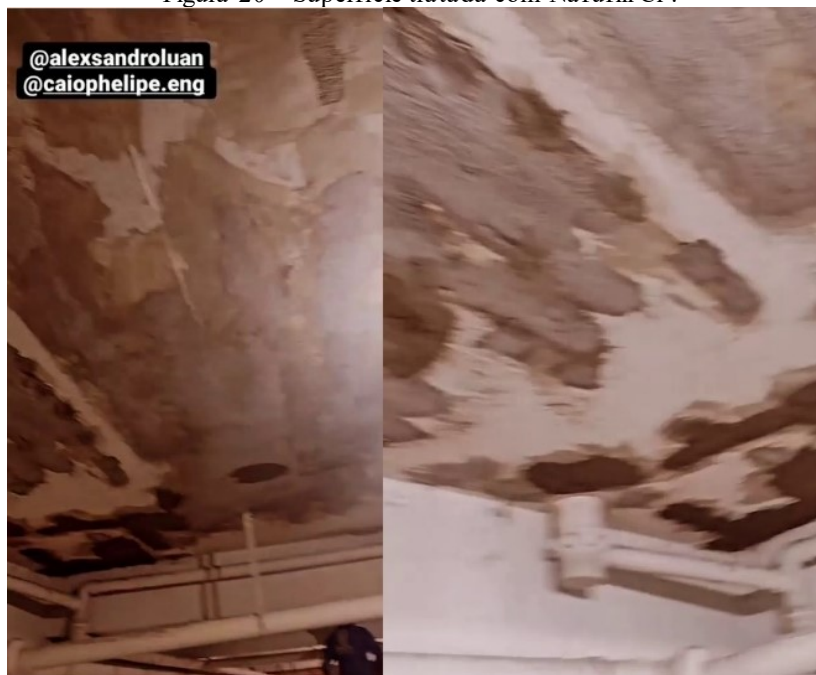
Figura 20 – Superfície tratada com Nafufill Cr.

O substrato deve estar íntegro, limpo, seco e isento de materiais que possam prejudicar a aderência do sistema. Caso haja fissuras no substrato, estas devem ser avaliadas e devidamente tratadas antes da aplicação do sistema. Deve-se promover o lixamento superficial de forma a remover a nata superficial do cimento e abrir porosidade da superfície (figura 21).

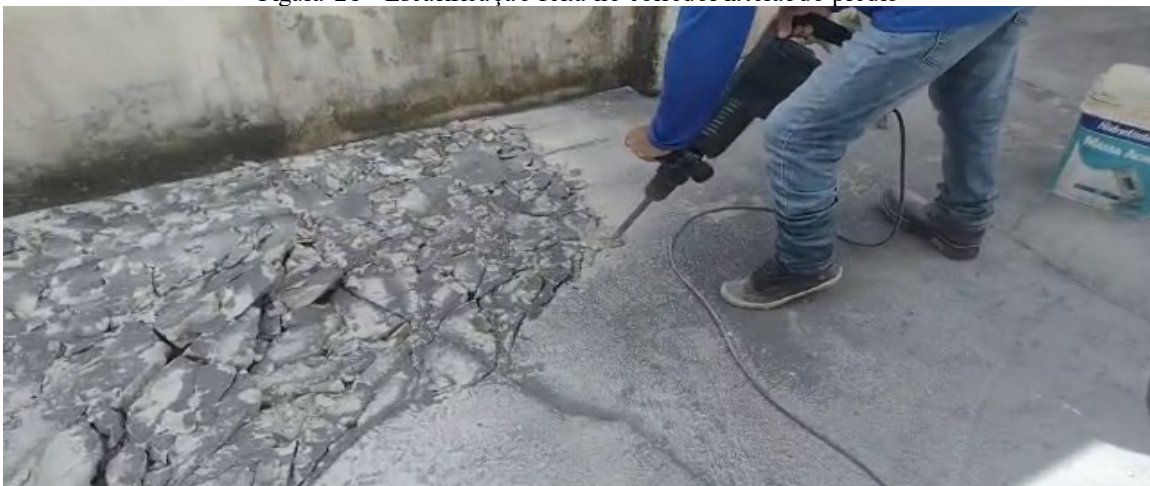
Figura 21 - Escarificação feita no corredor lateral do prédio

A próxima etapa consiste em realizar a retirada da camada de contrapiso (figura 22), devido à ausência de caimento adequado. O novo contrapiso foi composto com o acréscimo do componente impermeabilizante de pega normal para argamassa e concreto simples, comercialmente denominada de Sika 1. Em determinados pontos foram retirados de 5 à 7 cm de contrapiso.

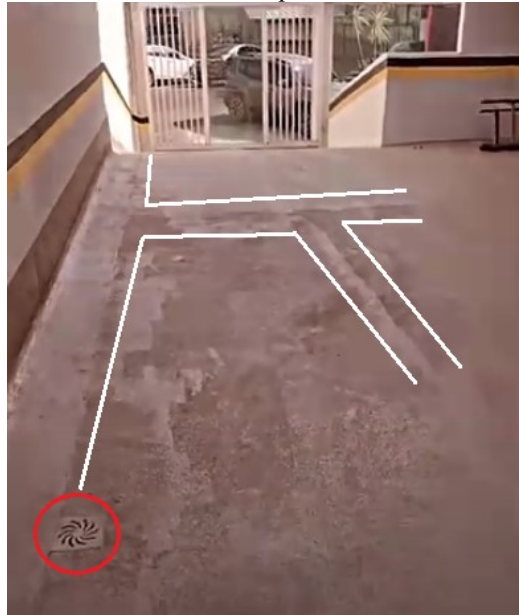
Figura 22 - O acréscimo de ralos (destaque me vermelho) e juntas de dilatação (destaque em branco) no novo contrapiso.

Além disso foram adicionados nessa região mais dois ralos, com intuito de melhorar o escoamento possibilitando mais pontos de drenagem para esse volume de água, além do acréscimo de juntas de dilatação (figura 23).

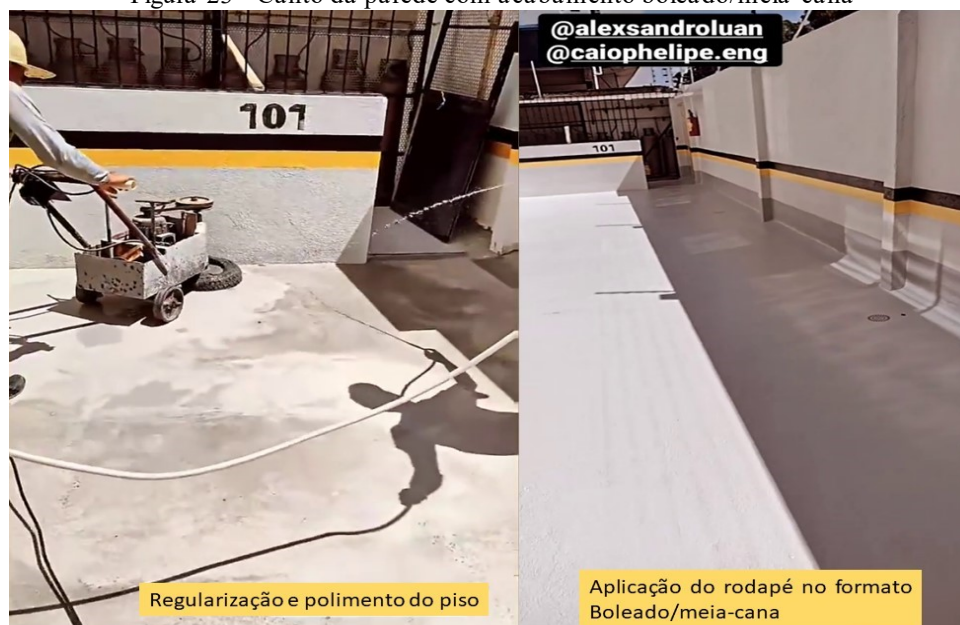
Figura 23 - Canto da parede com acabamento boleado/meia-cana

Também, como solução projetual, foi feito a regularização do piso da calçada com a junção das paredes uma curvatura suave (figuras 27 e 28), para que eliminar ângulos retos, que estavam provocando empoçamentos das águas, como foi visto na p. 25.

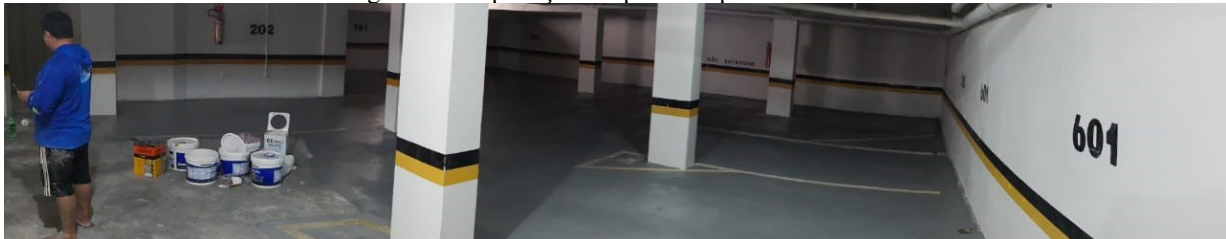
Figura 25 - Aplicação da pintura epóxi no subsolo

A foto adiante mostra a aplicação da pintura epóxi lisa no subsolo, ainda sem o poliuretano:

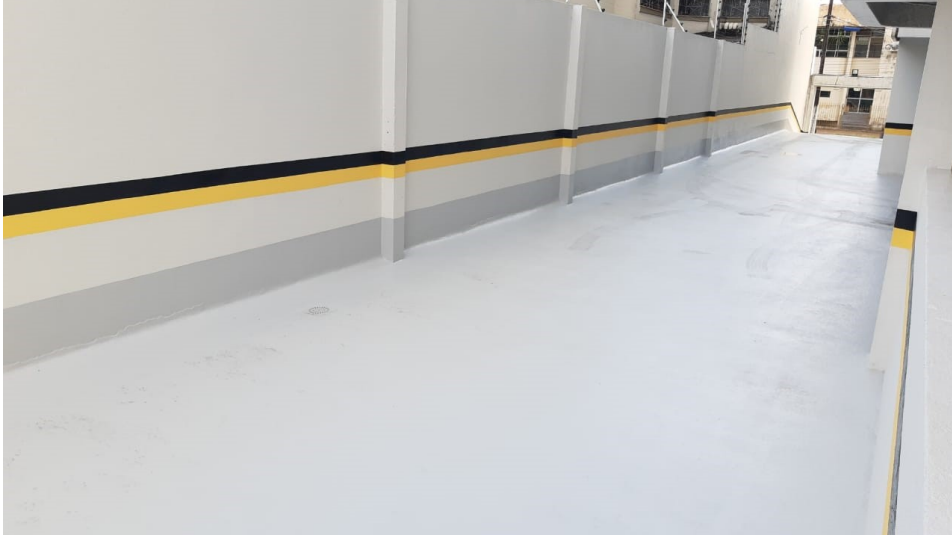
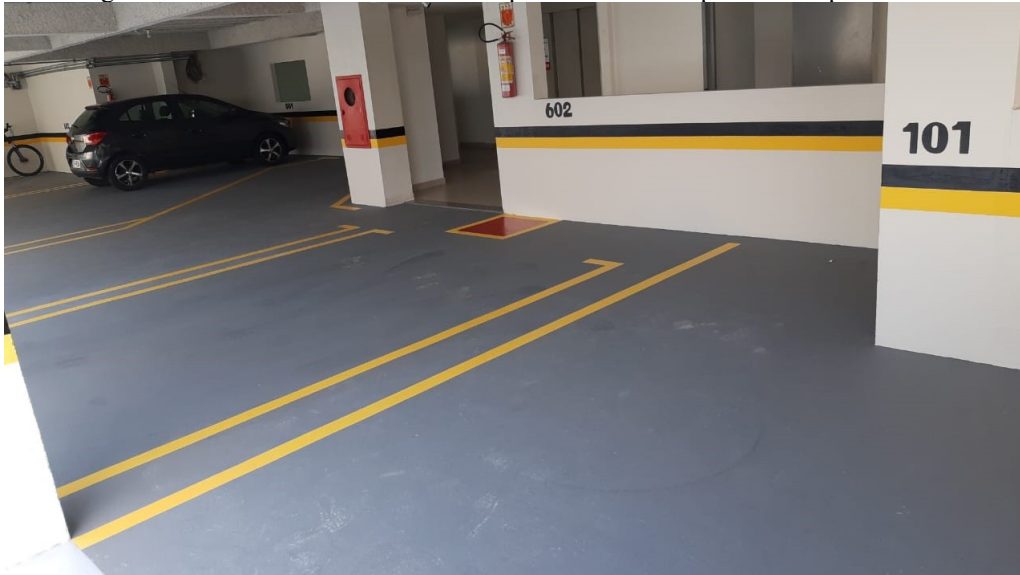
Figura 26 - Pintura finalizada com o impermeabilizante epóxi com o poliuretano

Figura 27 - Pintura finalizada com o impermeabilizante epóxi com o poliuretano

Após secagem do primer à base de epóxi, é aplicado a primeira camada do revestimento à base de poliuretano. Este revestimento é à base de poliuretano alifático e o consumo mínimo adotado nesta camada deve ser de 0,900 a 1,00 kg/m<sup>2</sup>. Após aplicação desta camada, aguarda-se o intervalo suficiente para que a camada entre em “estado de gel”, ou seja, ela não deve estar totalmente curada, mas também não pode estar fresca. Este período pode variar em função da temperatura ambiente e umidade relativa do ar de 10 à 60 minutos. Este período se faz necessário pois a próxima etapa do sistema consiste na aspersão de agregados de areia de quartzo, com granulometria de 0,180 a 1,000 mm.
