**LEVANTAMENTO DE MANIFESTAÇÕES PATOLÓGICAS EM
FACHADAS: ESTUDO DE CASO DE UM CONJUNTO DE
EDIFICAÇÕES RESIDENCIAIS**

Monografia apresentada ao curso de Engenharia Civil da Universidade Federal do Amapá, como requisito parcial para obtenção de título de Engenheiro Civil.

With the evolution of the materials and the accelerated growth of the civil construction, many constructive artifacts allowed the constructions to be much more dynamic and in the case of facing of façades one can see that they have become much more decorative and well elaborated. However, many of these facades began to present pathological manifestations in your first years of life and this goes according to the form that had executed the construction, not respecting, probably, what was projected. With this, we see the relevance of the theme when it is verified that the buildings that do not have the facades in the structural patterns cause aesthetic discomfort and decrease of the durability and useful life of the structure. Therefore, this work has the objective of mapping and quantifying the pathological manifestations of the buildings using a methodology developed by the Laboratory of Material Testing (LTM) - U

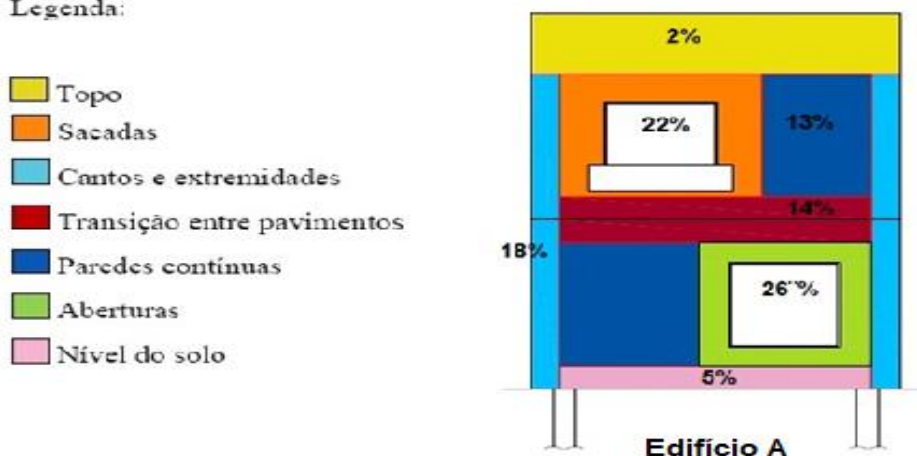
Figura 54 - Mapa de incidência de manifestações patológicas do edifício A
Legenda:

De acordo com a análise feita no edifício A, é possível observar que a maior frequência de manifestações patológicas se encontrou na região das aberturas (26%) e que também neste percentual a fissuração foi a manifestação patológica que mais se sobressaiu seguida dos manchamentos (Figura 41).

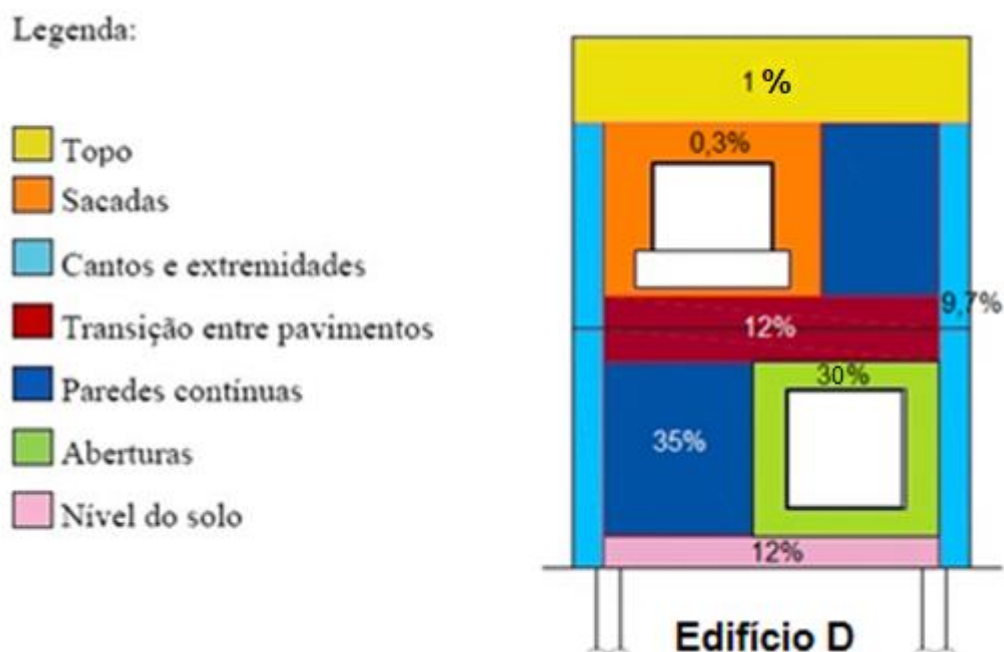
Figura 57 - Mapa de incidência de manifestações patológicas do edifício D

Analisando o edifício D, percebemos a maior incidência de manifestações patológicas nas paredes contínuas (36%). De acordo com o gráfico de manifestações patológicas do edifício D (Figura 44), as fissuras representam 41% e manchamentos (38%).

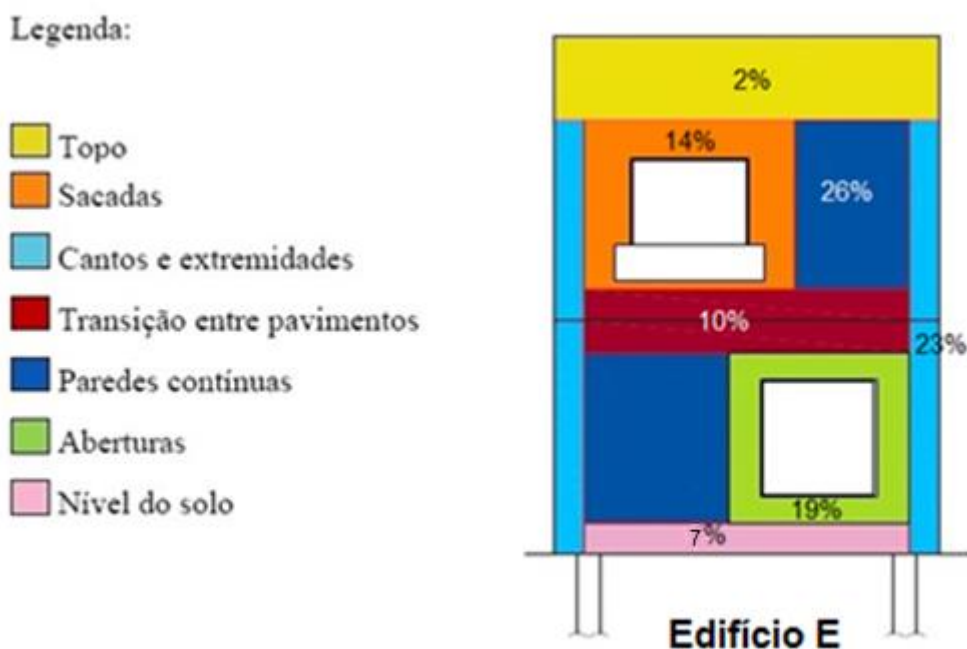
Figura 58 - Mapa de incidência de manifestações patológicas do edifício E

Observa-se que a maior incidência de manifestações patológicas se encontra nas paredes contínuas (26%). De acordo com o gráfico de ocorrências de manifestações patológicas (Figura 45), a mais comumente encontradas são fissuras (54%) e manchamentos (40%).

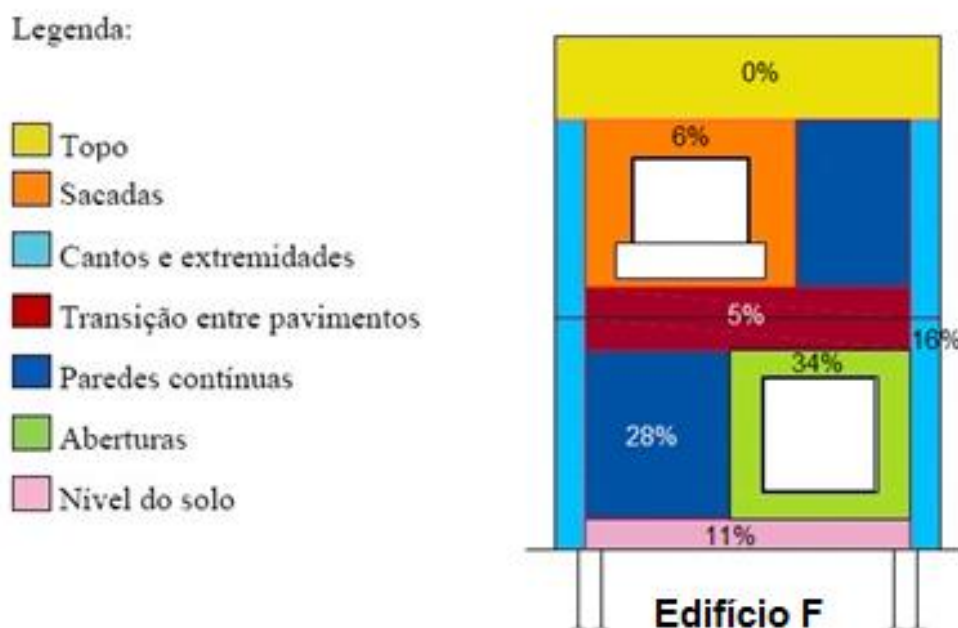
Figura 59 - Mapa de incidência de manifestações patológicas do edifício F

Foram encontrados com a maior frequência de manifestações patológicas na região das aberturas (34%). De acordo com o gráfico de ocorrências de manifestações patológicas referentes ao edifício F (Figura 46), os manchamentos são mais recorrentes (50%) seguidos de fissuras (42%).

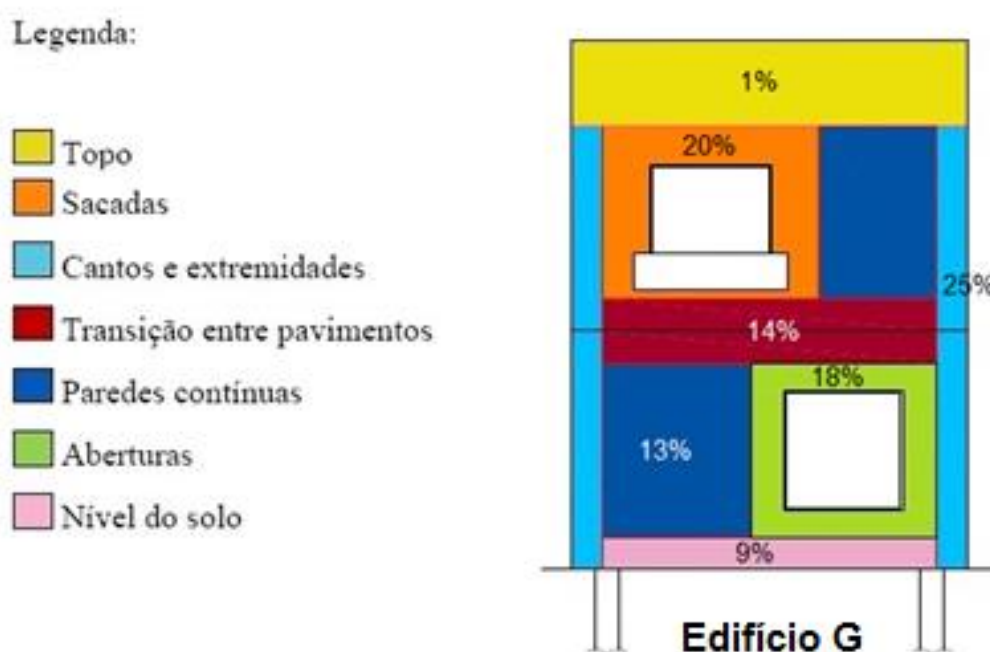
Figura 60 - Mapa de incidência de manifestações patológicas do edifício G

Analisando o mapa de incidência do edifício G, percebe-se a maior ocorrência de manifestações patológicas nos cantos e extremidades (25%) seguido por sacadas (20%). No gráfico de ocorrências de manifestações patológicas do edifício G (Figura 47), as mais frequentes são fissuras (46%) seguidos por manchamentos (43%).

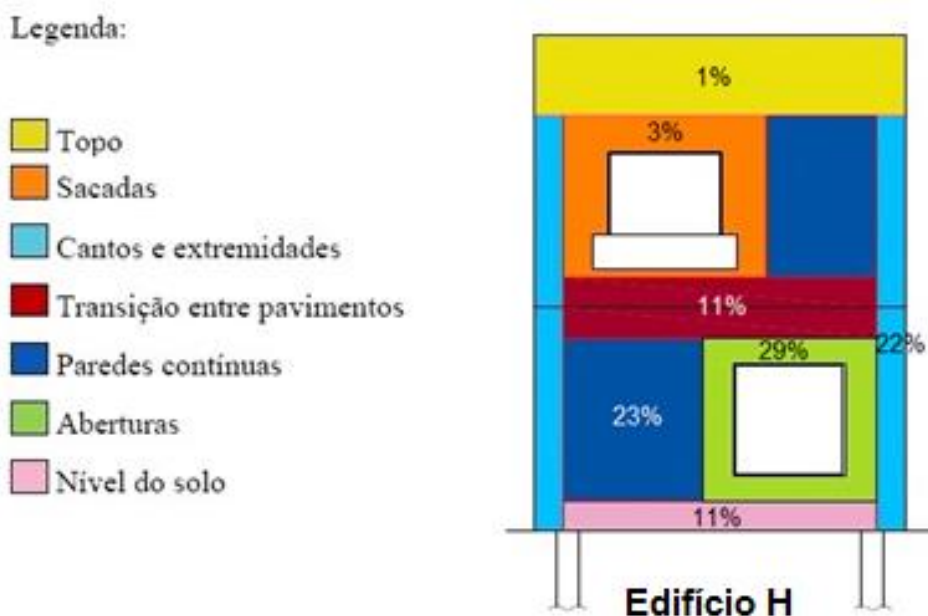
Figura 61 - Mapa de incidência de manifestações patológicas do edifício H

Observa-se que a maior ocorrência de manifestações patológicas nas aberturas, seguido por paredes contínuas (23%). No gráfico de ocorrências de manifestações patológicas do edifício H (Figura 48), as mais frequentes são fissuras (46%) seguidos por manchamentos (45%).

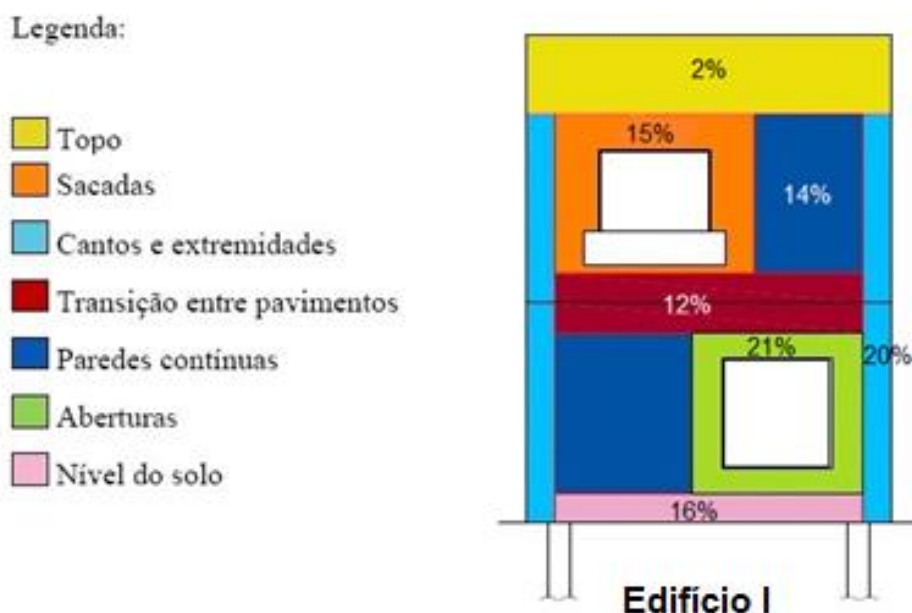
Figura 62 - Mapa de incidência de manifestações patológicas do edifício I

Foram encontradas maiores ocorrências manifestações patológicas nas aberturas (21%) seguido por cantos e extremidades (20%). No gráfico de ocorrências de manifestações patológicas do edifício I (Figura 49), as mais frequentes são fissuras (45%) seguidos por manchamentos (43%).

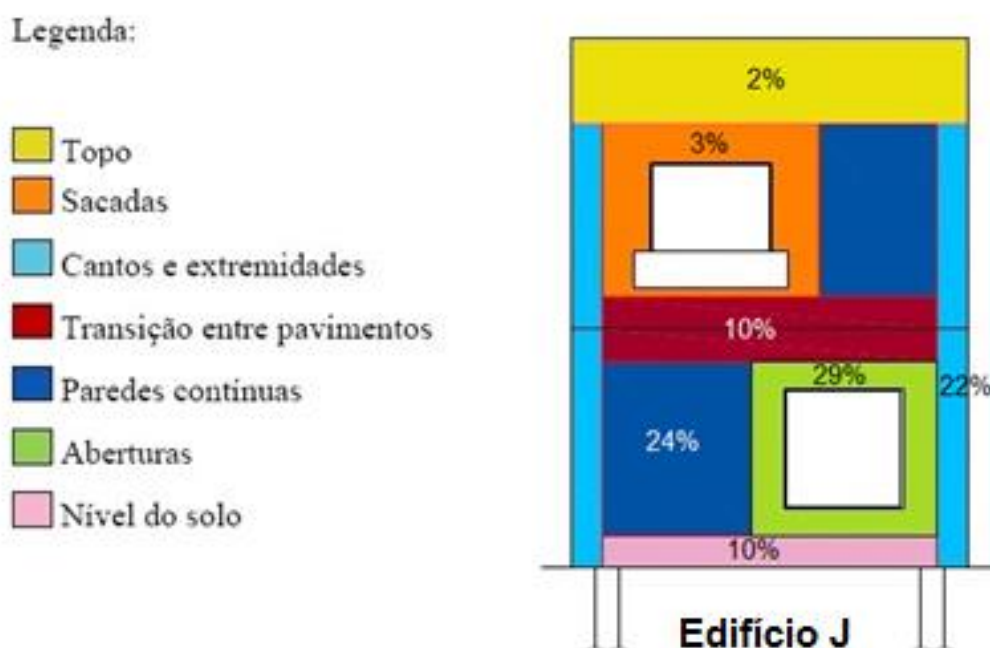
Figura 63 - Mapa de incidência de manifestações patológicas do edifício J

Encontra-se a maior ocorrência manifestações patológicas nas aberturas (25%) seguido por paredes contínuas (20%). No gráfico de ocorrências de manifestações patológicas do edifício J (Figura 50), as mais frequentes são fissuras (46%) seguidos por manchamentos (43%).

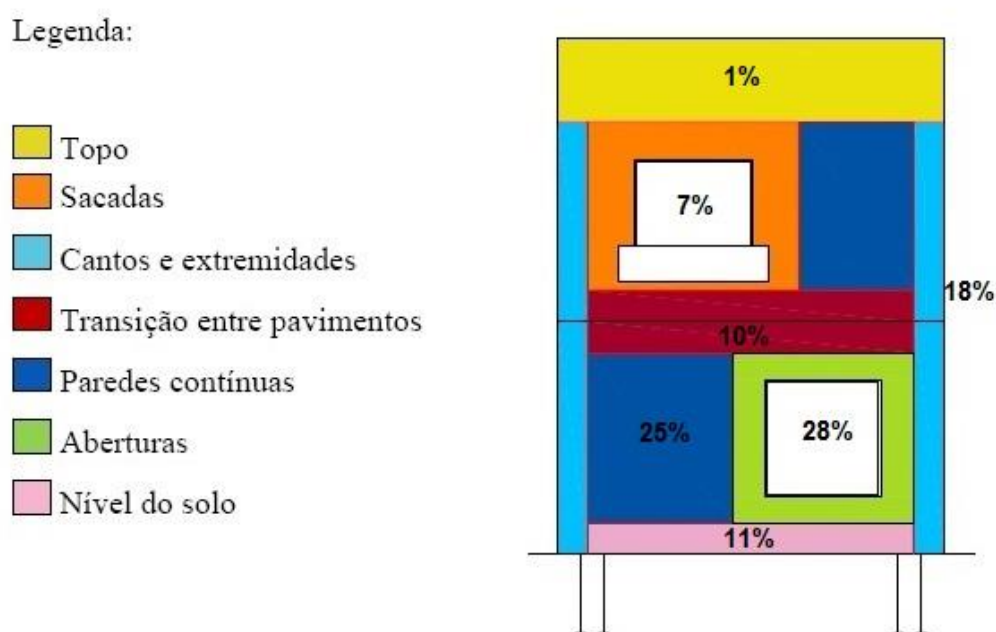
Figura 67 - Mapa de incidência de manifestações geral dos edifícios estudados

De acordo com nossas proporções estudadas, as fissuras devido à concentração de tensões nos cantos das esquadrias e falhas no entorno dos elementos vazados destacam a região das aberturas como uma das mais susceptíveis a incidência de danos (28%) como ilustrados na Figura 67.
