**ANÁLISE DE MANIFESTAÇÕES PATOLÓGICAS EM ESTRUTURAS DE
CONCRETO ARMADO: ESTUDO DE CASO EM UMA OBRA PÚBLICA
PARALISADA NA CIDADE DE MACAPÁ-AP**

Trabalho de Conclusão do Curso de Graduação em Engenharia Civil, campus Marco Zero, da Universidade Federal do Amapá, como requisito para a obtenção do título de Bacharel em Engenharia Civil.

O edifício está localizado em ambiente urbano, com classe de agressividade moderada. A estrutura é de concreto armado, constituída por pilares, vigas e lajes do tipo nervuradas, conforme pode ser visto na figura abaixo. Não foi constatada a execução de nenhum sistema de vedação ou de impermeabilização. Cabe ressaltar também que não foi possível ter acesso ao memorial descritivo e nem às especificações técnicas do projeto.

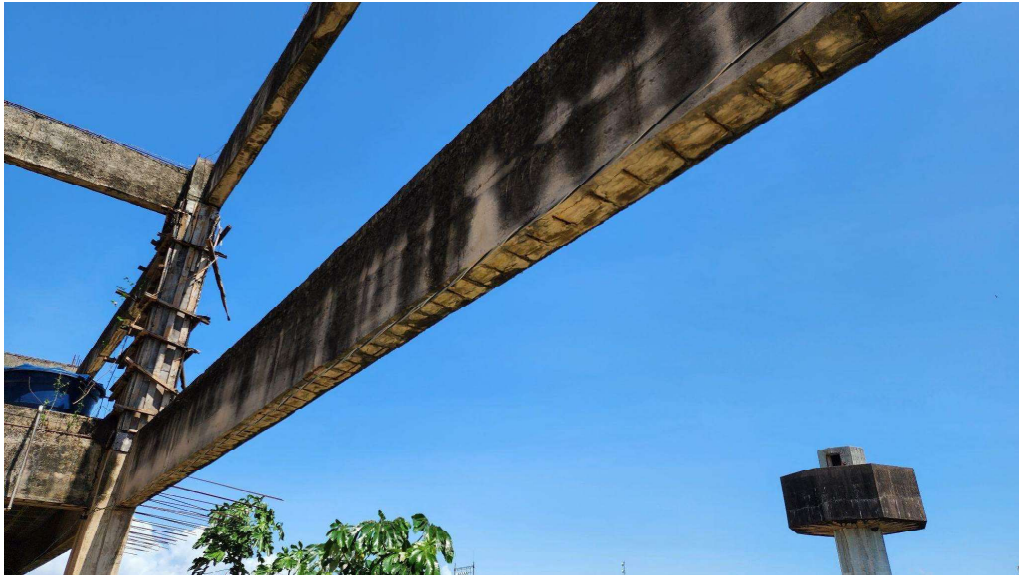
Figura 31: Viga V14 exposta às intempéries

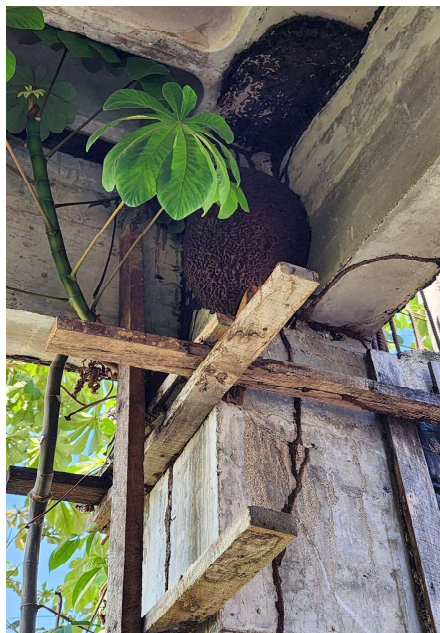
Figura 33: Proliferação de cupins no topo do pilar P18

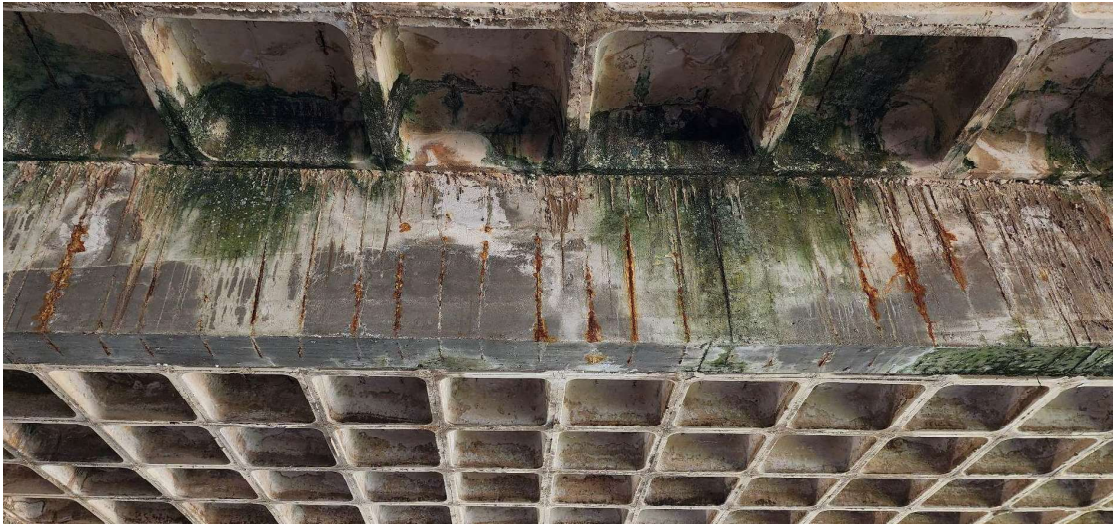
Figura 34: Viga V13 com corrosão severa dos estribos

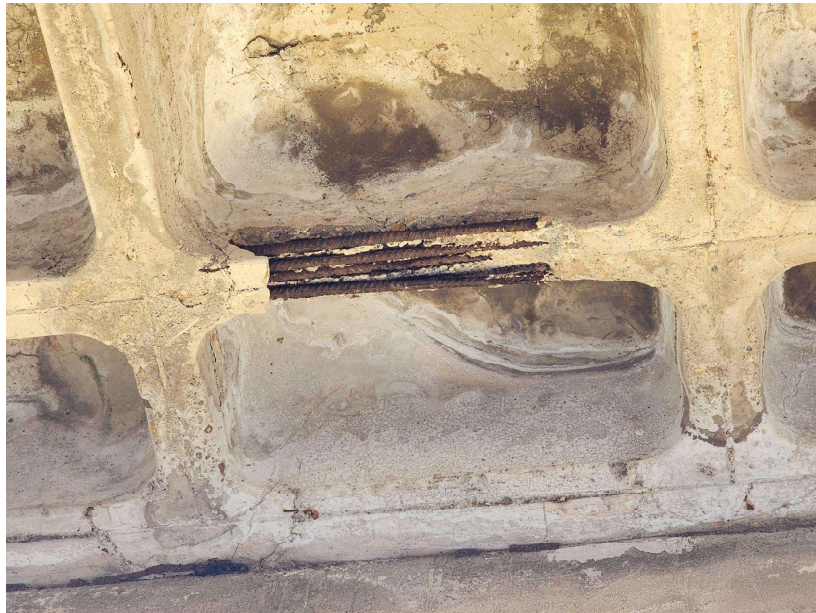
Figura 35: Concentração de armaduras nas nervuras na laje L14

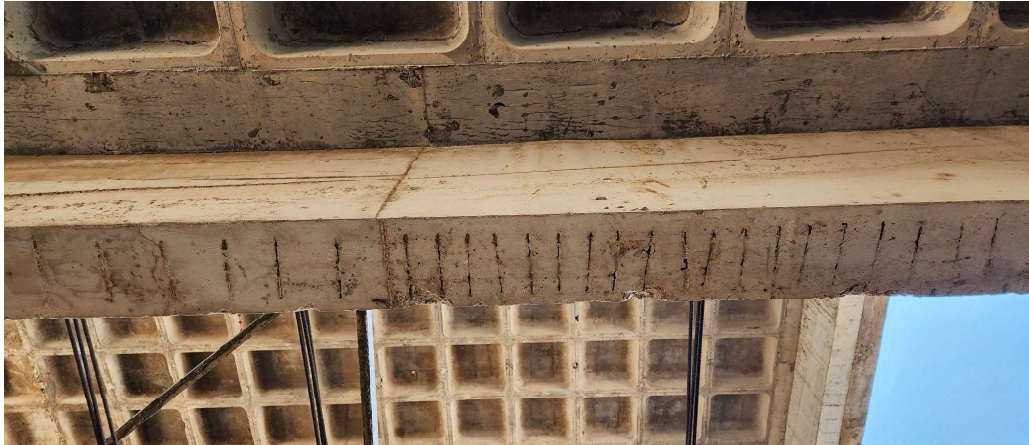
Figura 36: Viga V39 com espaçamento dos estribos não uniforme

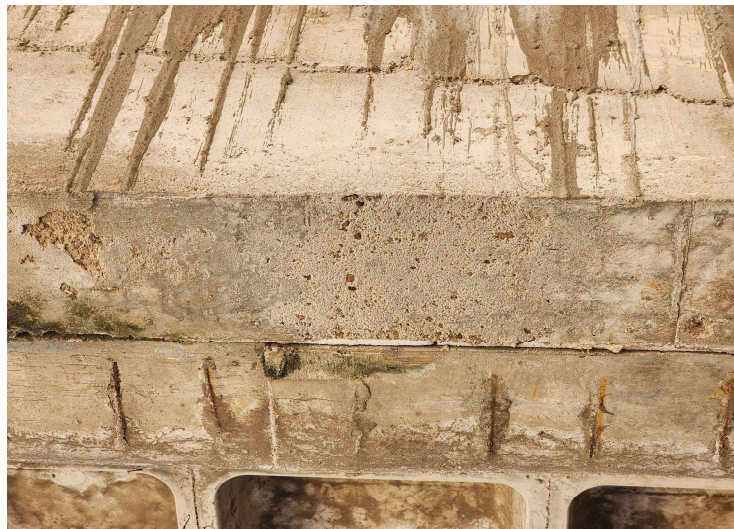
Figura 37: Viga V52 com superfície porosa e que apresenta corrosão dos estribos

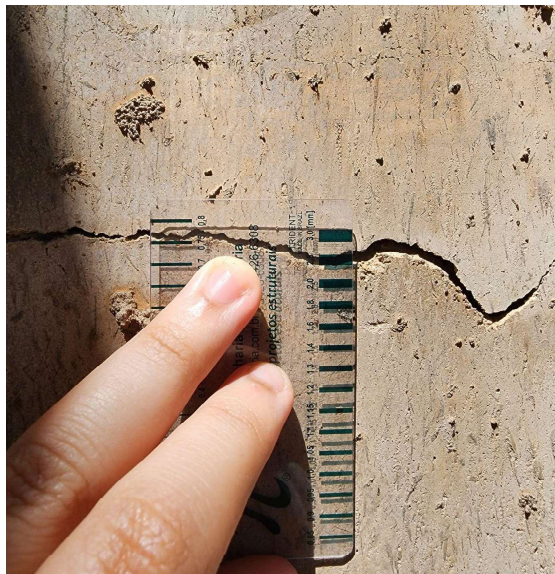
Figura 38: Fissura da ordem de 2,5mm no pilar P22

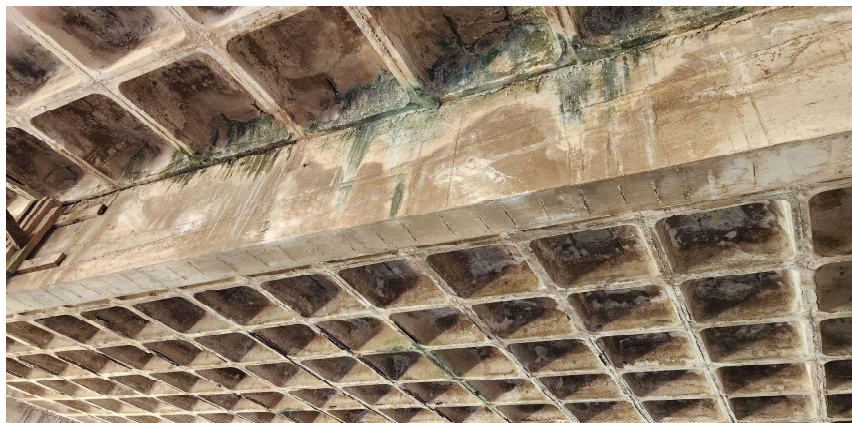
Figura 39: Umidade aparente na viga V8

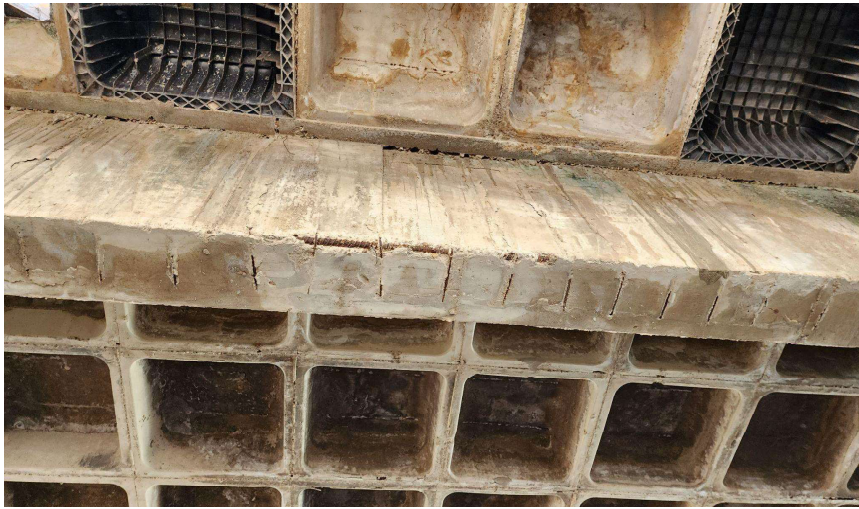
Figura 40: Umidade presente na viga V24 acompanhada de corrosão das armaduras longitudinais e transversais

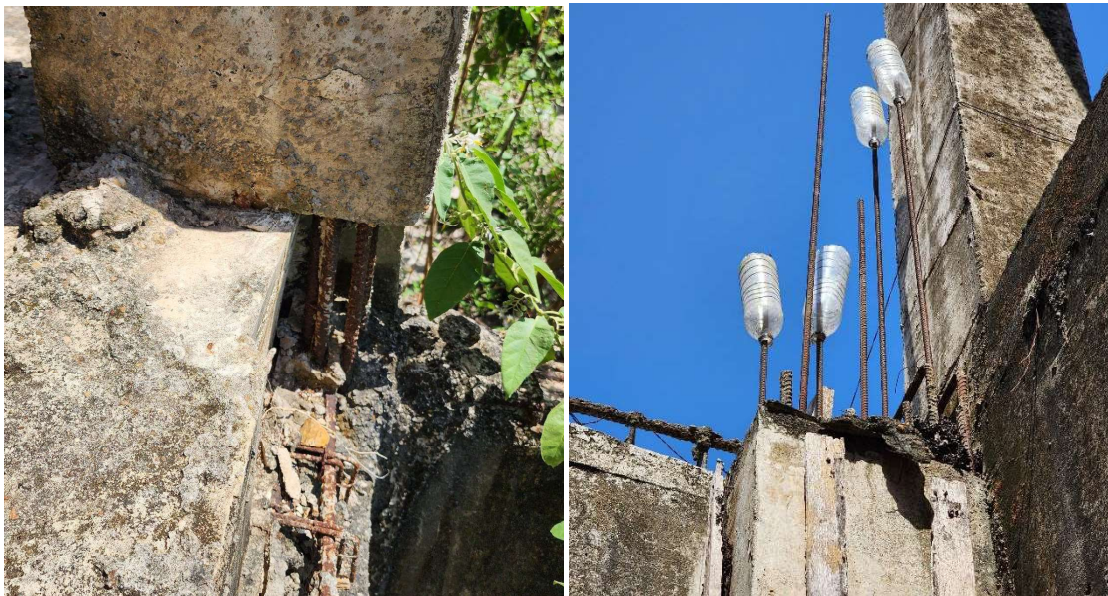
Figura 41: P3 e P24 apresentando armaduras de espera em processo de corrosão

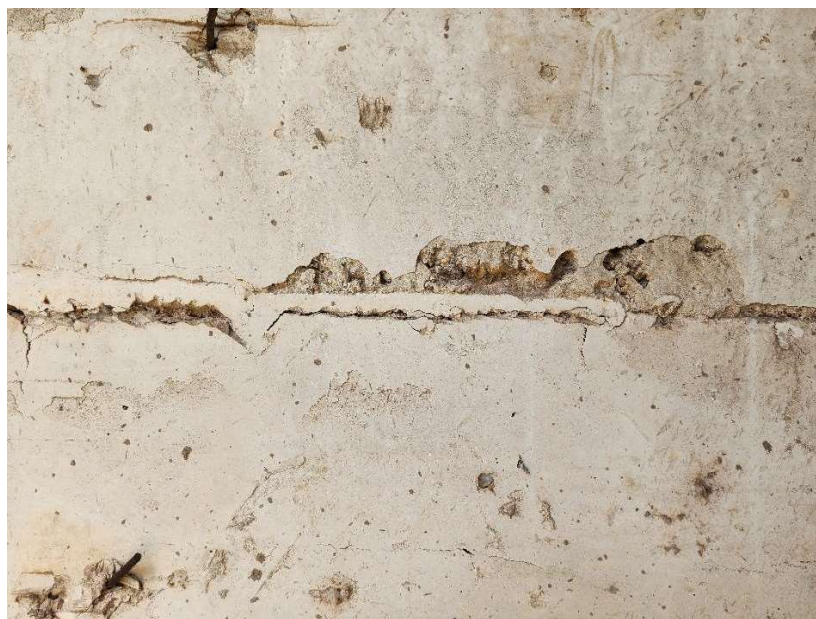
Figura 43: Pilar P21 com desagregação em juntas de concretagem resultante de movimentação de formas

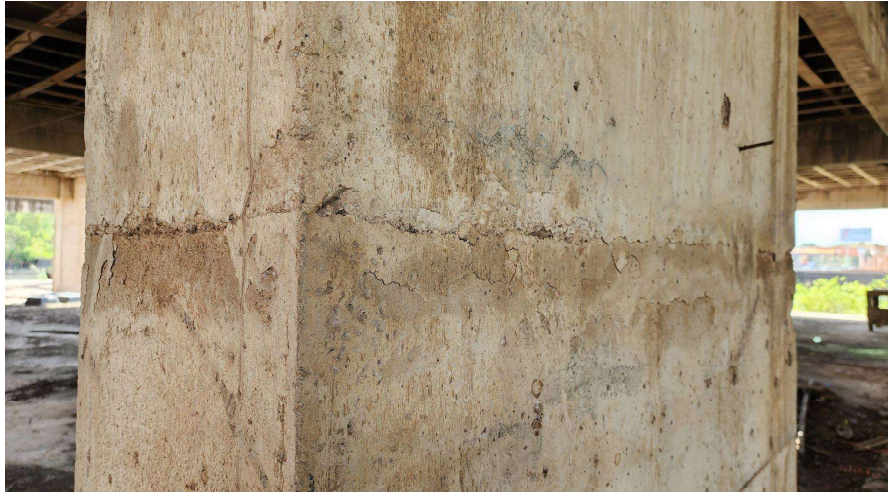
Figura 44: Segregação e desagregação em junta de concretagem no pilar P16

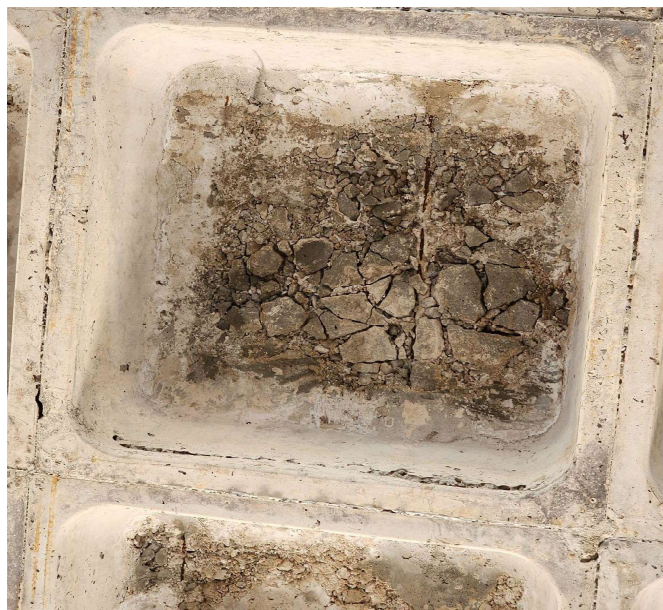
Figura 45: Processo de desagregação da laje L9 causado pela segregação do concreto

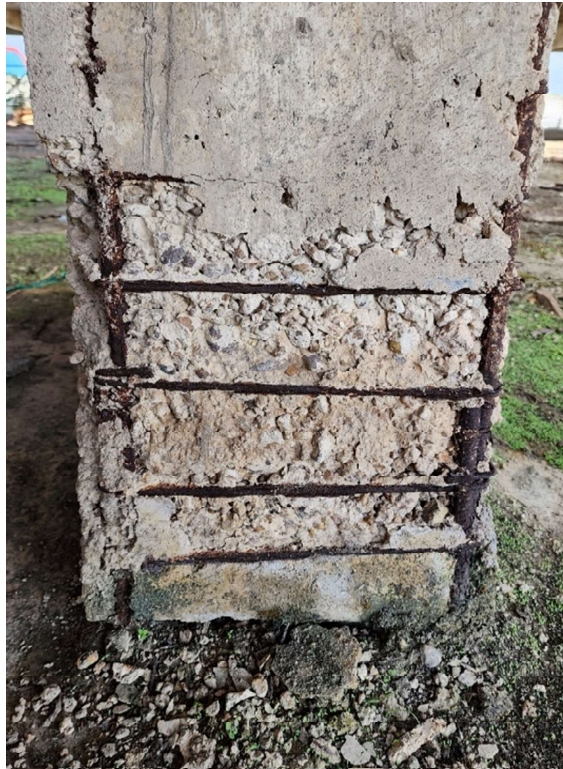
Figura 46: Desagregação da base do pilar P15 enfraquecido pela segregação

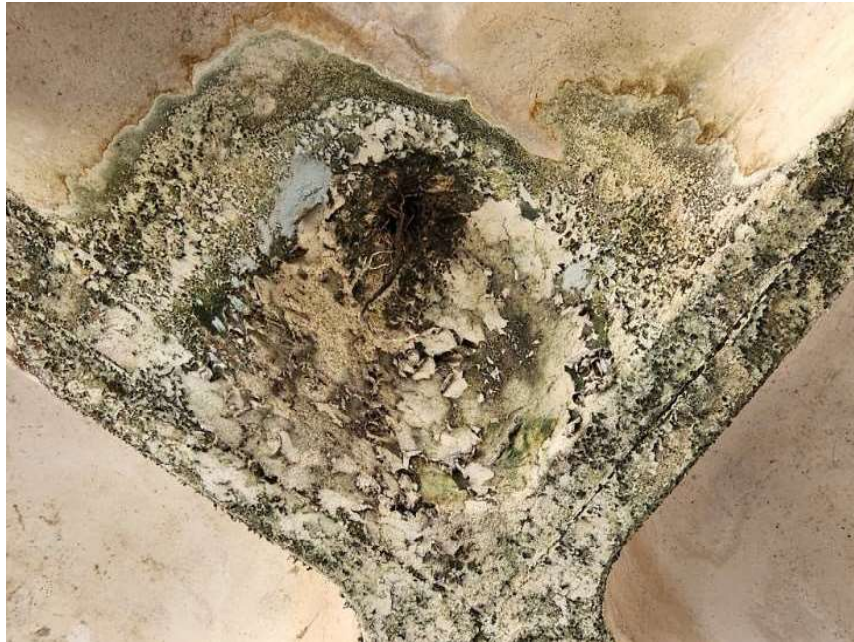
Figura 47: Desagregação e rompimento de parte da laje L13 devido a proliferação de bolor e vegetação.

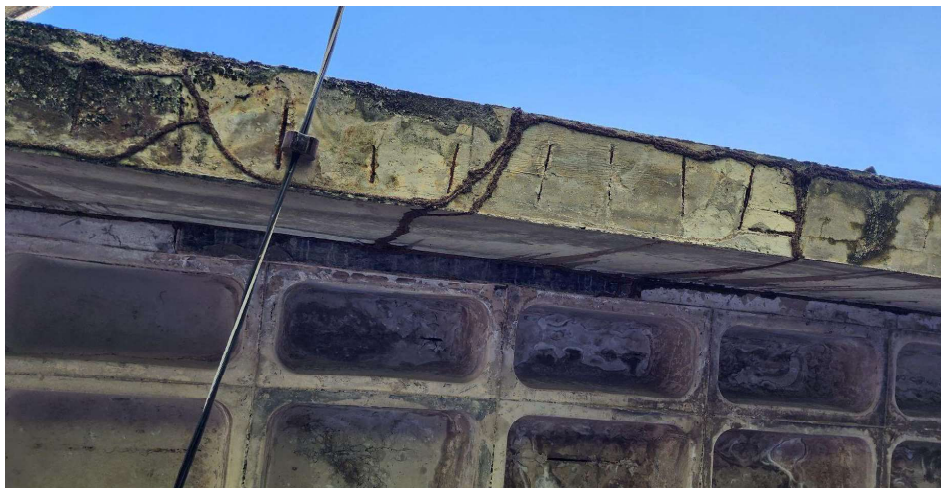
Figura 48: Ataque de cupim na viga V20

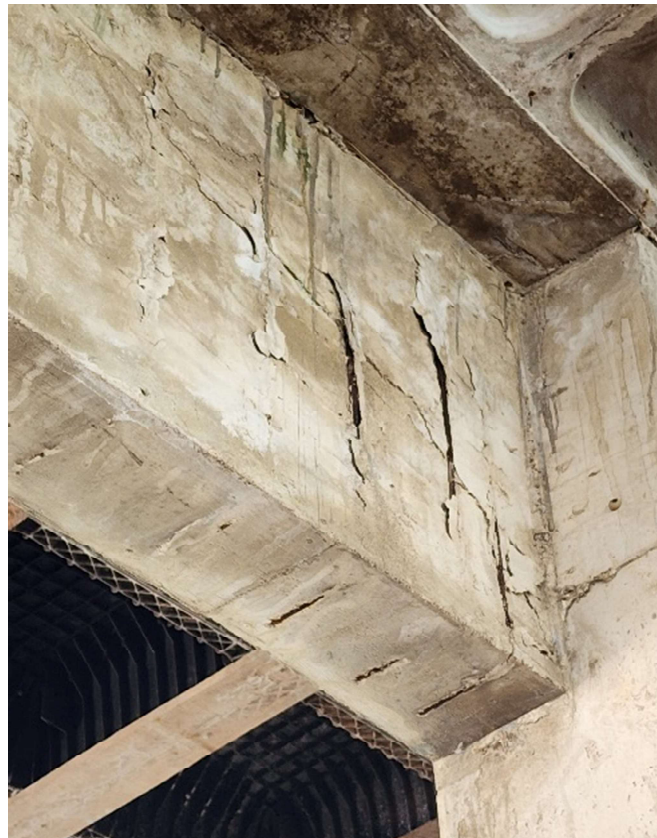
Figura 50: Viga V43 em processo inicial de deslocamento

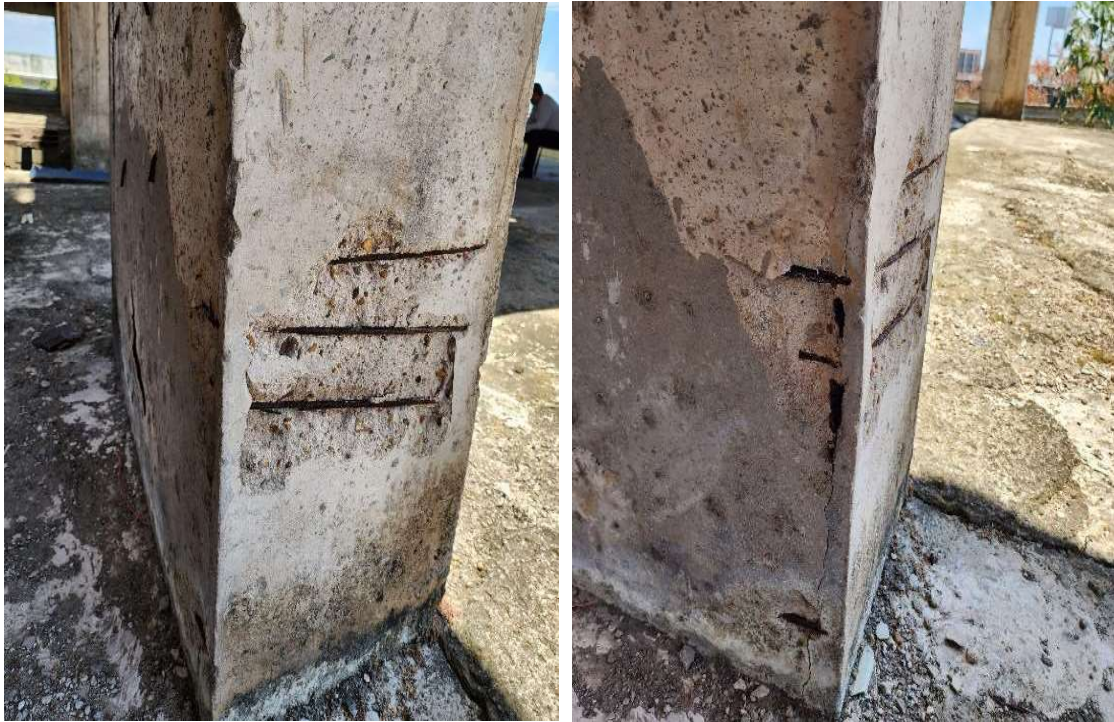
Figura 51: Pilar P14 apresentando disgregação nas duas faces

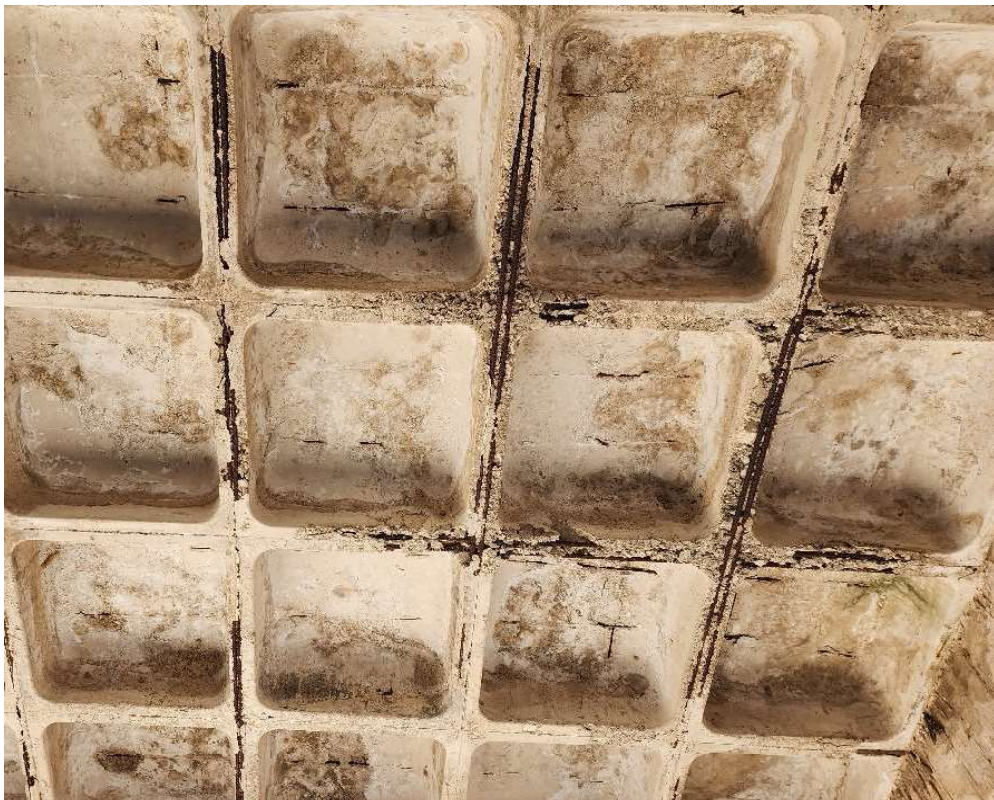
Figura 52: Laje L7 com deslocamento do concreto

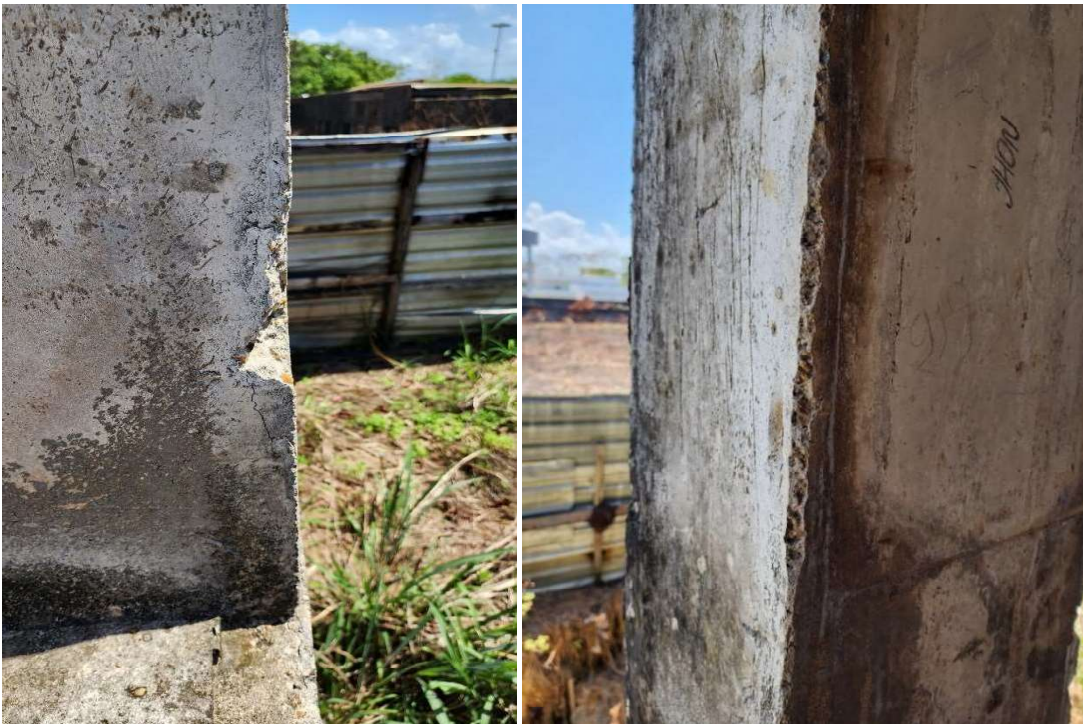
Figura 53: Pilares P1 e P19 apresentam lascamento das suas extremidades

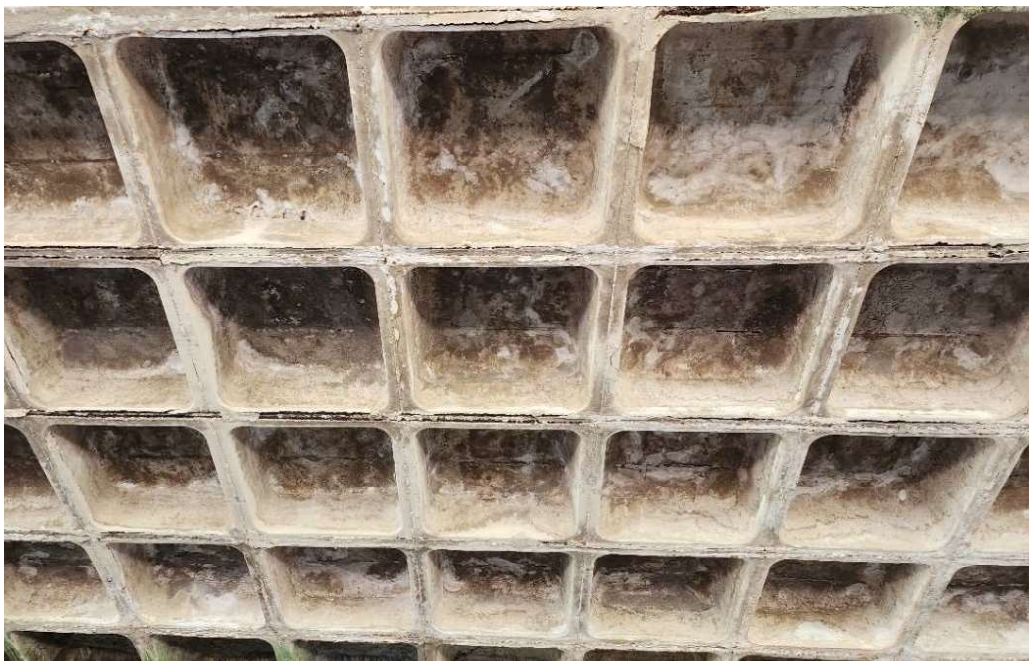
Figura 54: Laje L2 com manchas de eflorescência

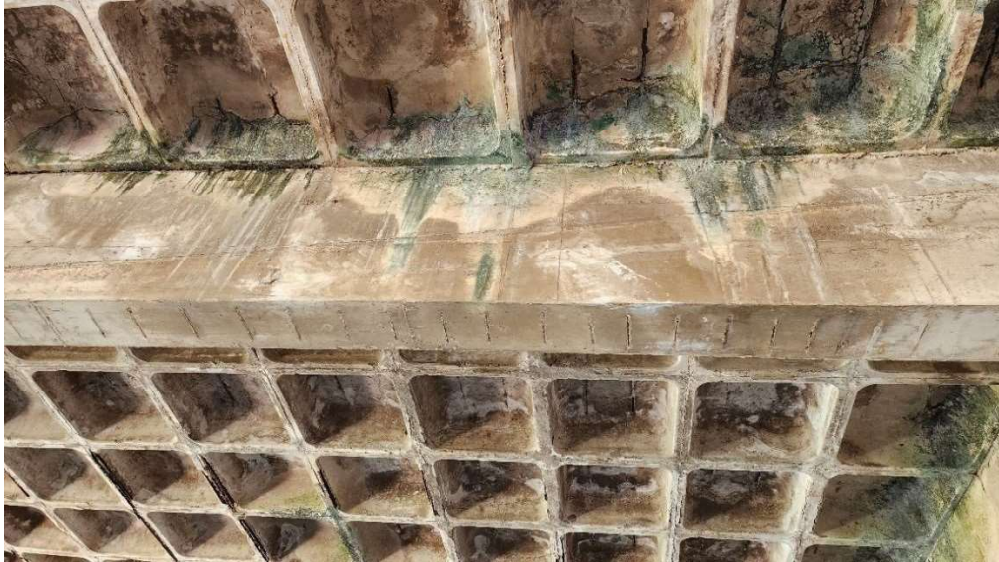
Figura 55: Viga V8 com a superfície úmida e com manchas de eflorescência

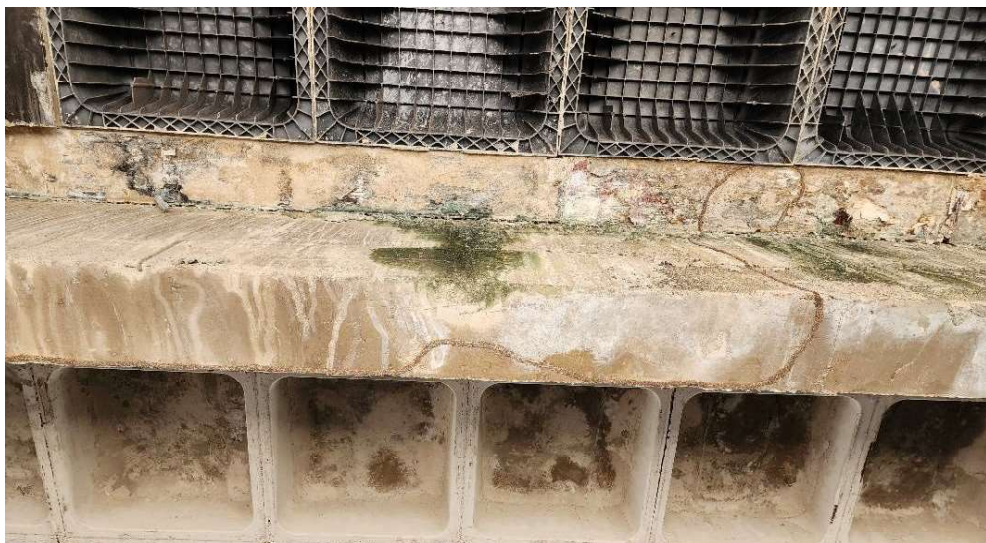
Figura 56: Viga V35 com manchas de eflorescência

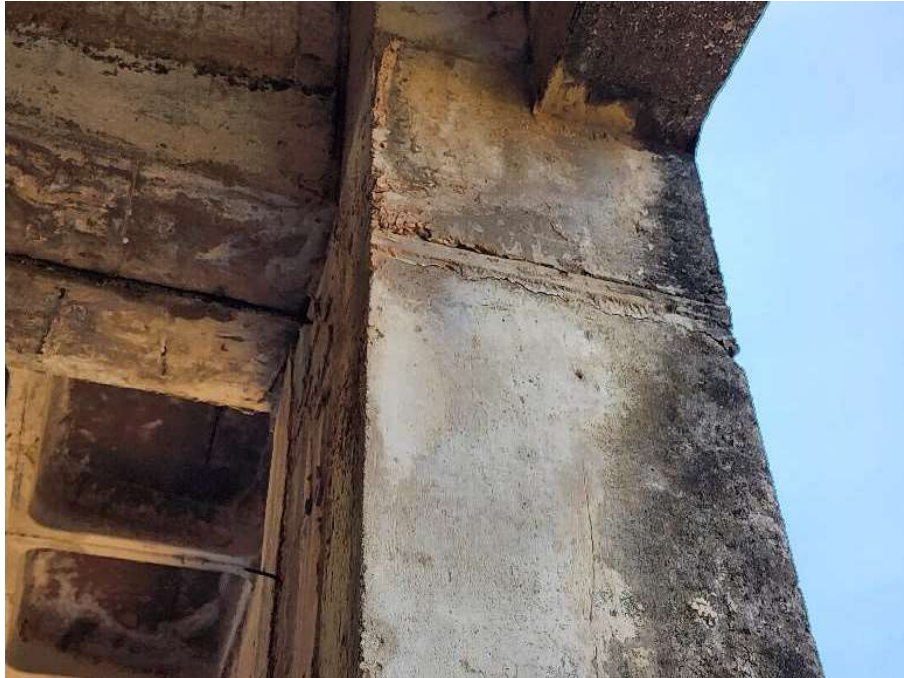
Figura 57: Fissuras no topo do pilar P35

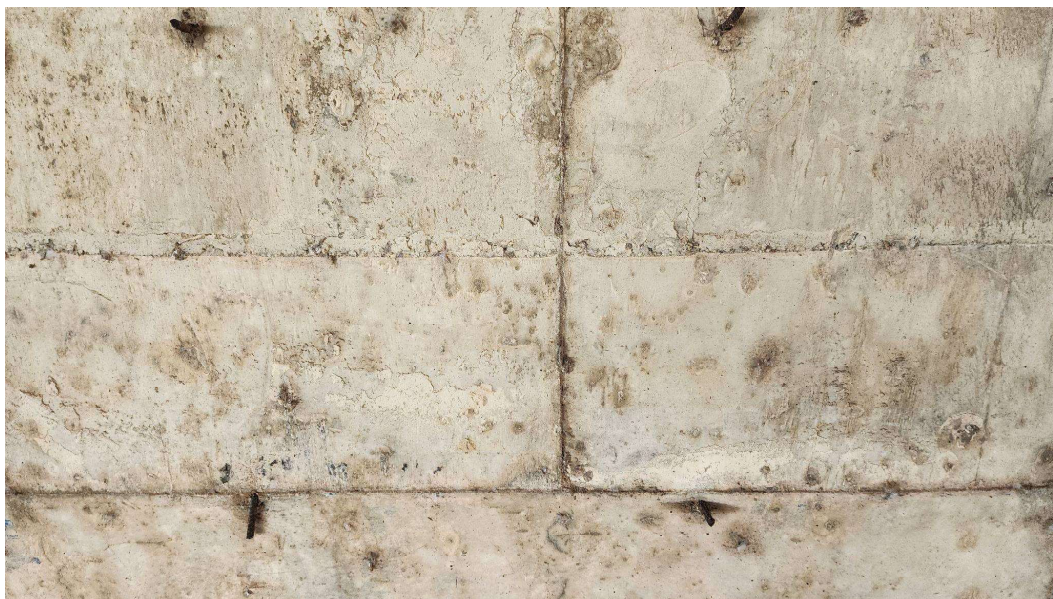
Figura 58: Juntas de concretagem resultante de movimentação de formas na altura média do pilar P10

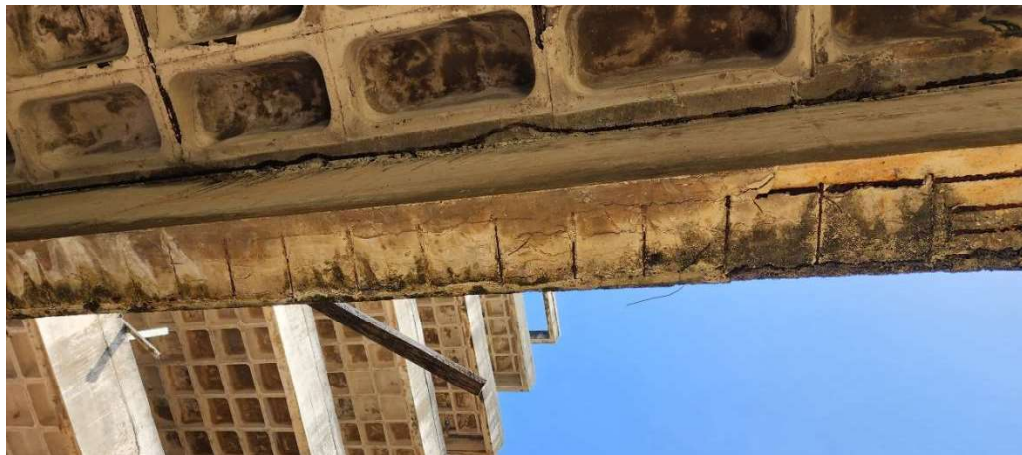
Figura 59: Viga V7 com fissuras longitudinais típicas da expansão das armaduras provocado por corrosão

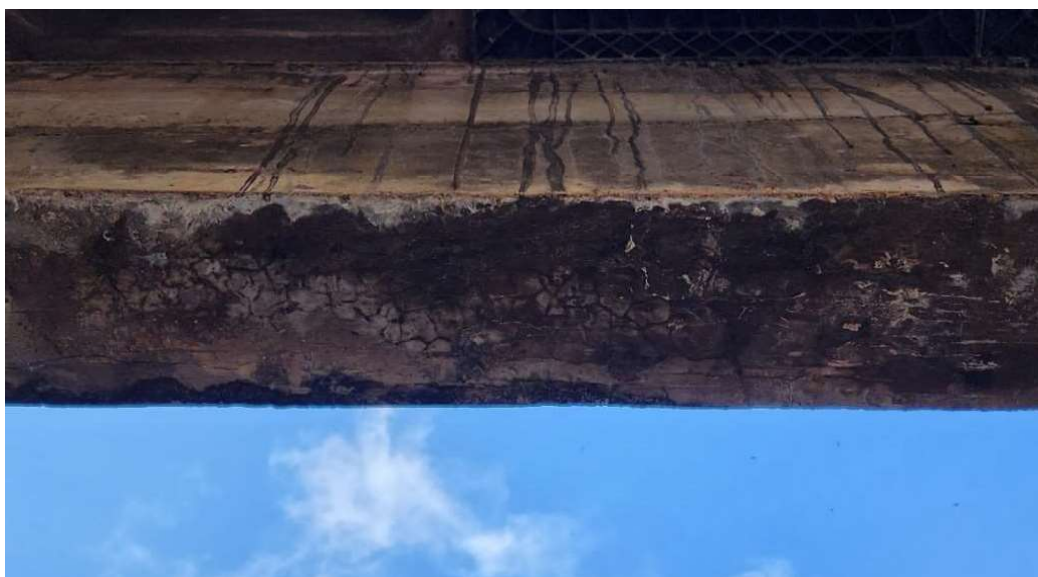
Figura 60: Fissuras ramificadas na viga V30 típicas do processo de desagregação do concreto

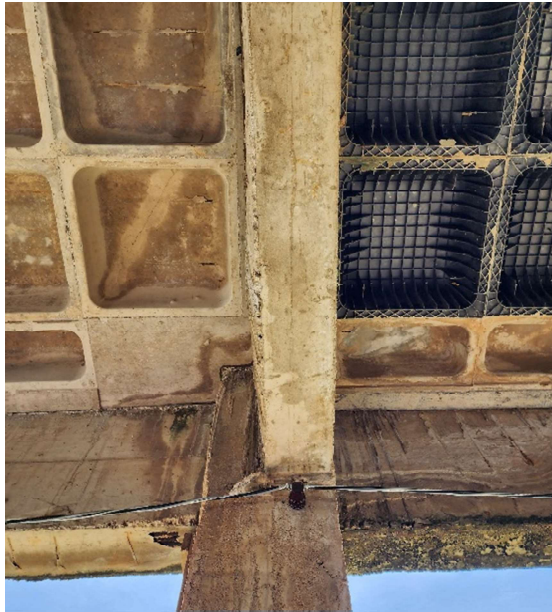
Figura 61: Viga V43 em desaprumo

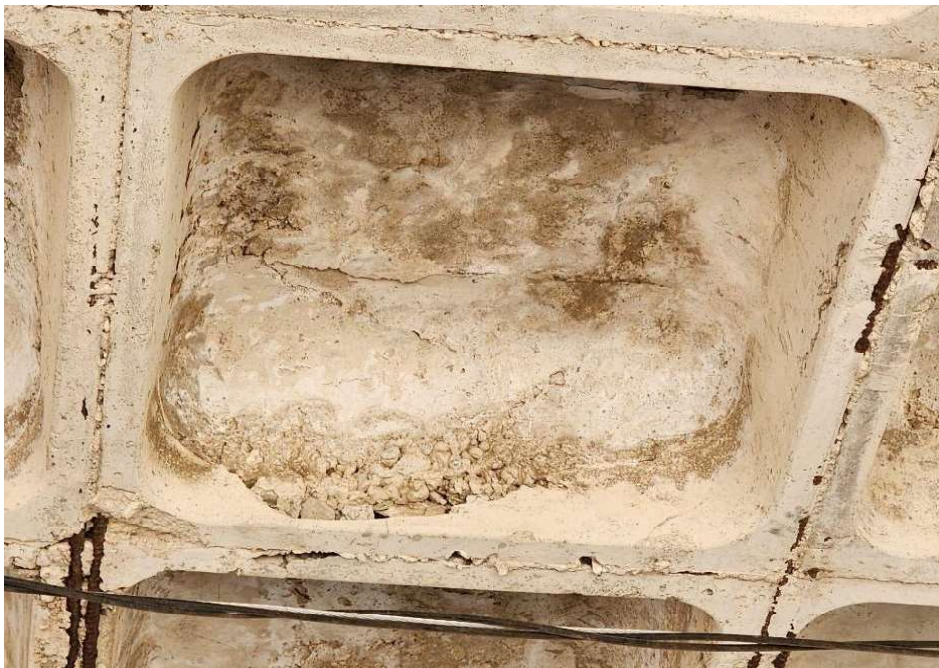
Figura 64: Acúmulo de agregados graúdos na nervura da laje L7

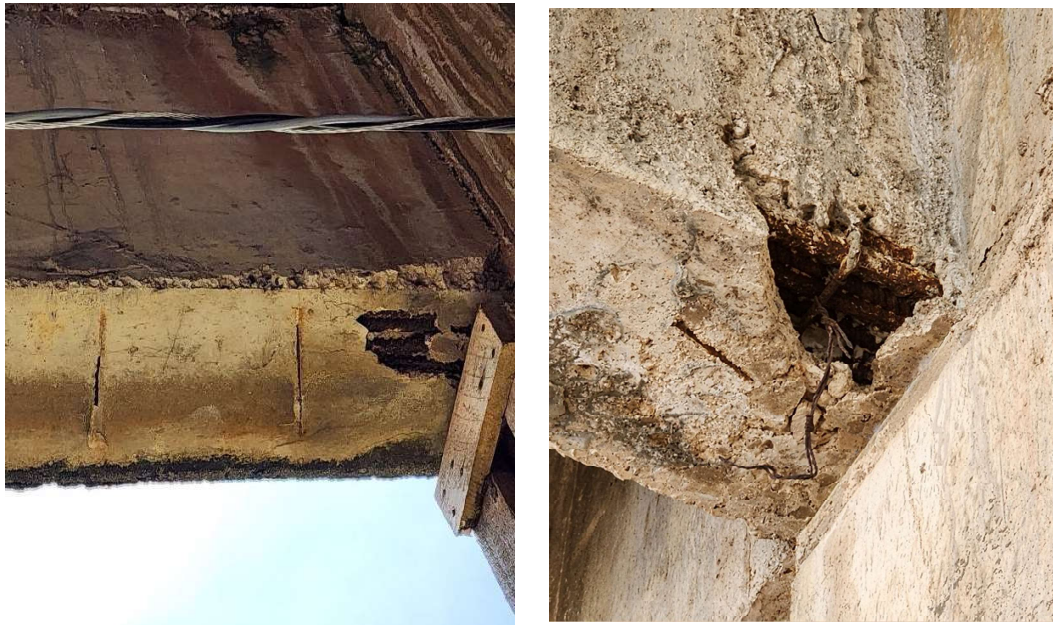
Figura 65: Segregação provocada pela concentração de armaduras longitudinais nas vigas V48 e V29

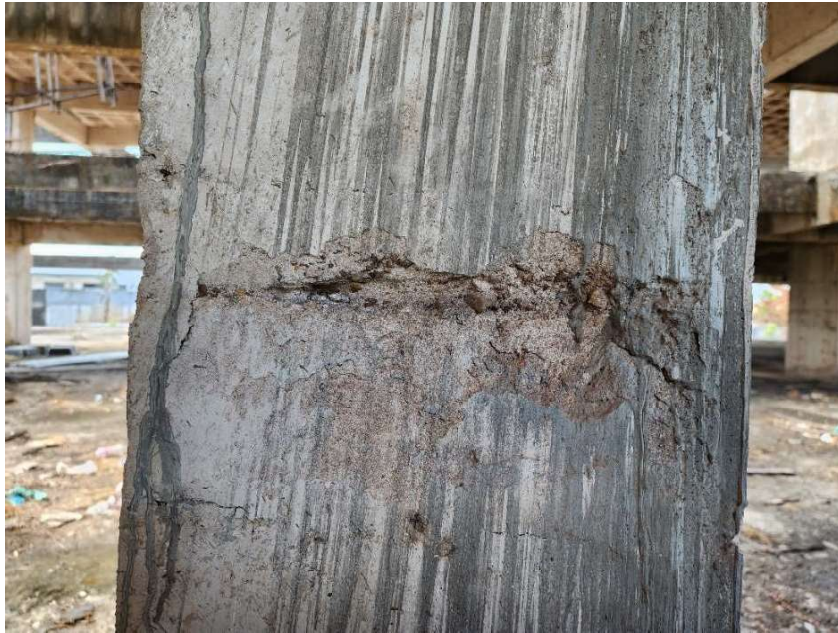
Figura 67: Segregação do concreto no meio do pilar P16

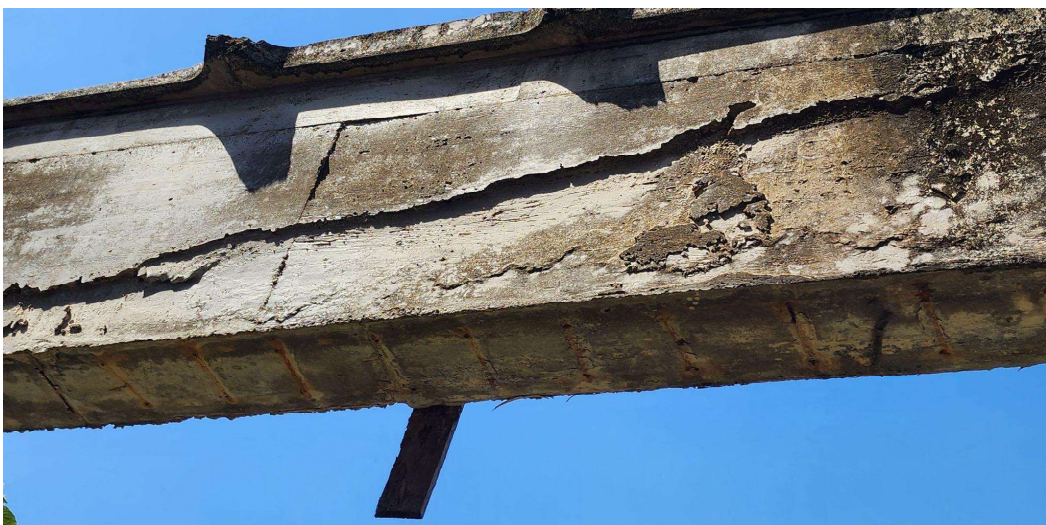
Figura 68: Vazios de concretagem provocados pela movimentação de formas da viga V31

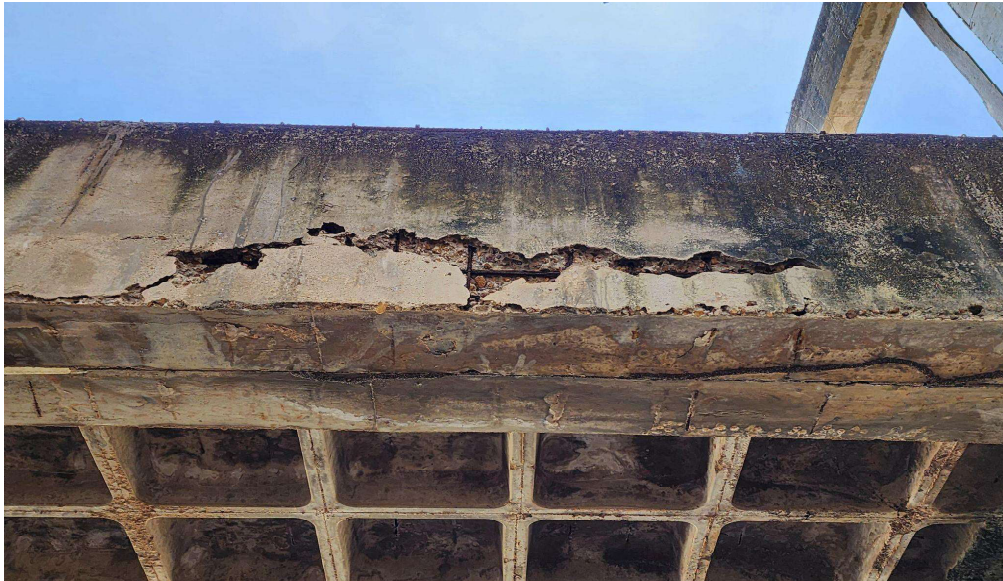
Figura 69: Vazios de concretagem provocados pela movimentação de formas da viga V45

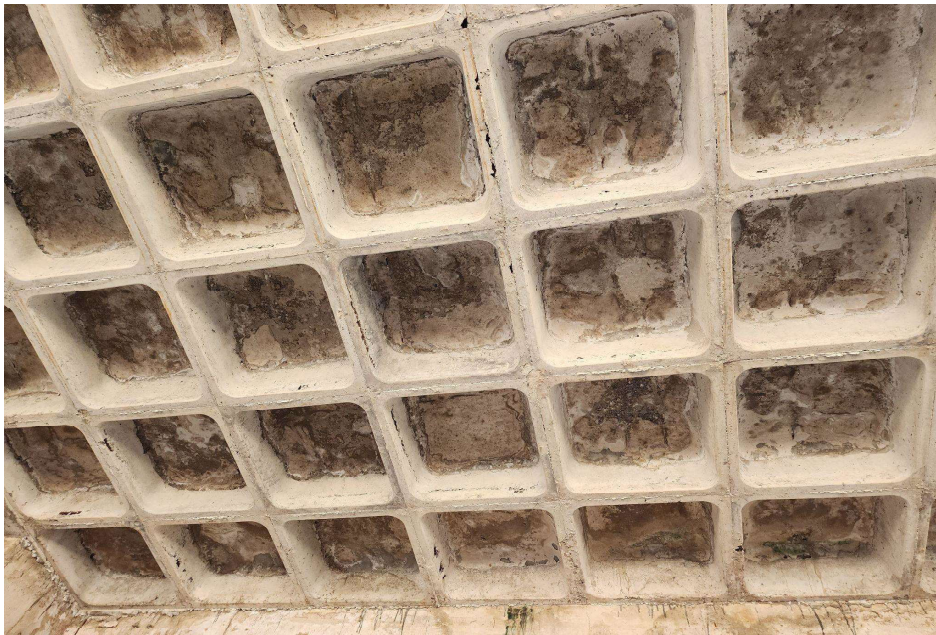
Figura 71: Laje L9 com manchas que indicam umidade

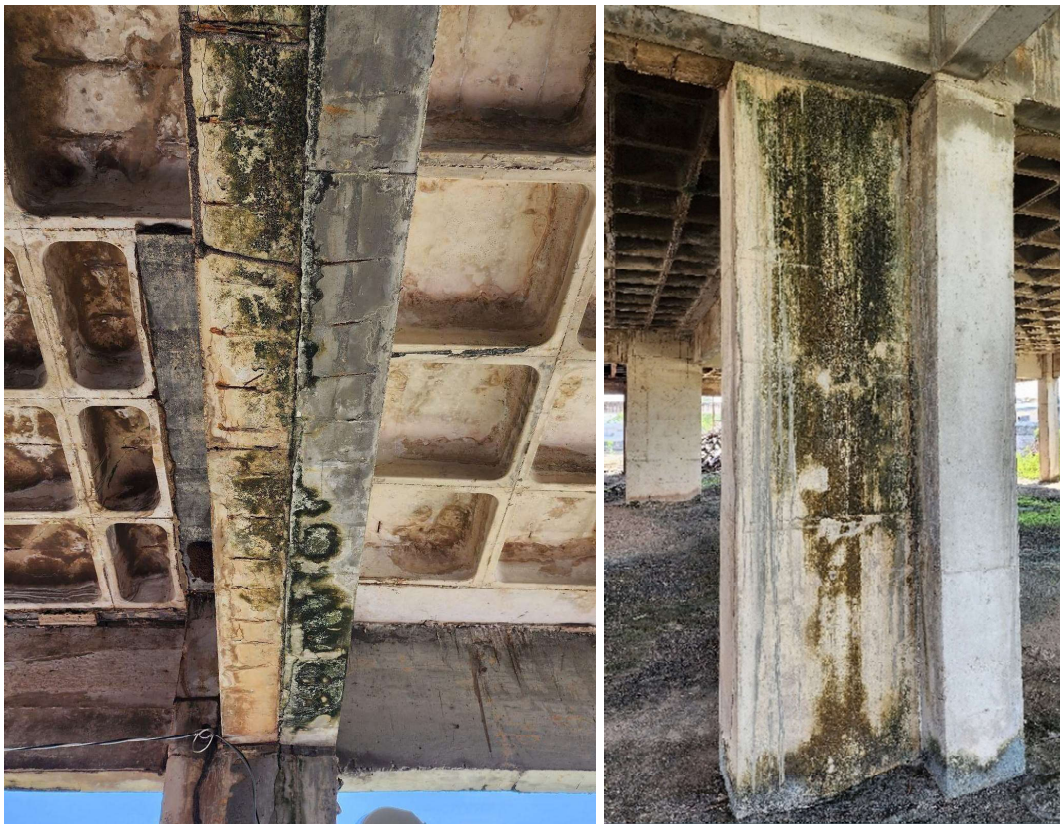
Figura 72: Infiltração de água pelas juntas de dilatação da viga V9 e pilar P10

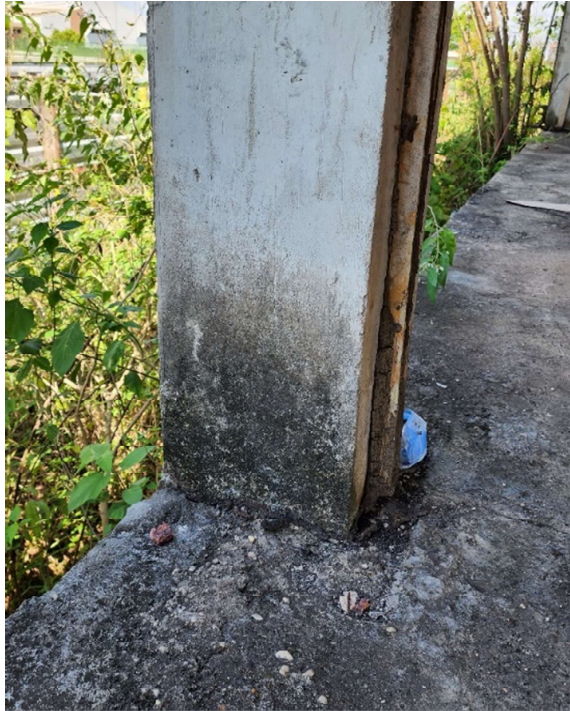
Figura 73: Manchas de umidade ascendente na base do pilar P11

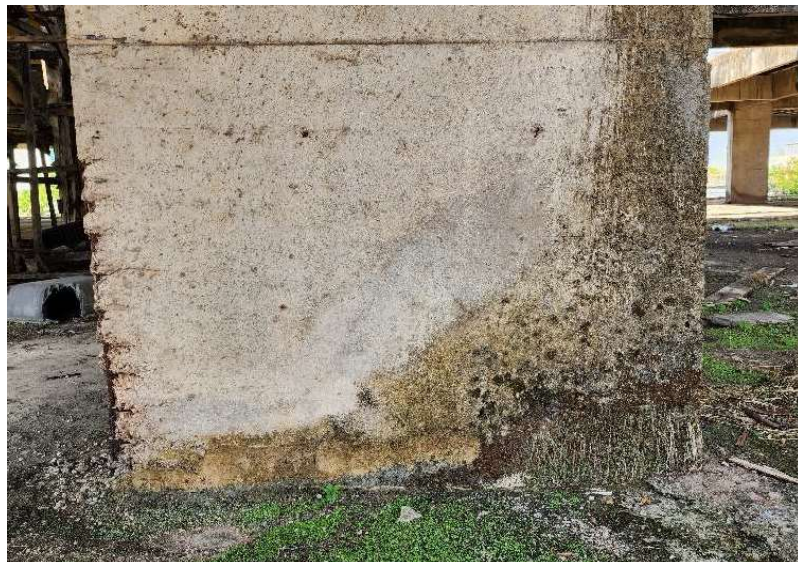
Figura 74: Manchas de umidade e proliferação de vegetação na base do pilar P15
