**APLICAÇÃO DO MÉTODO DO IGG – INDICE DE GRAVIDADE GLOBAL – PARA
AVALIAÇÃO E DETERMINAÇÃO DE SERVIÇOS DE REABILITAÇÃO DE
PAVIMENTOS FLEXÍVEIS. ESTUDO DE CASO: RUA 01 DA UNIVERSIDADE
FEDERAL DO AMAPÁ - CAMPUS MARCO ZERO.**

Trabalho de Conclusão de Curso, apresentado como requisito parcial para a obtenção de grau de Bacharel em Engenharia Civil, pela Universidade Federal do Amapá.

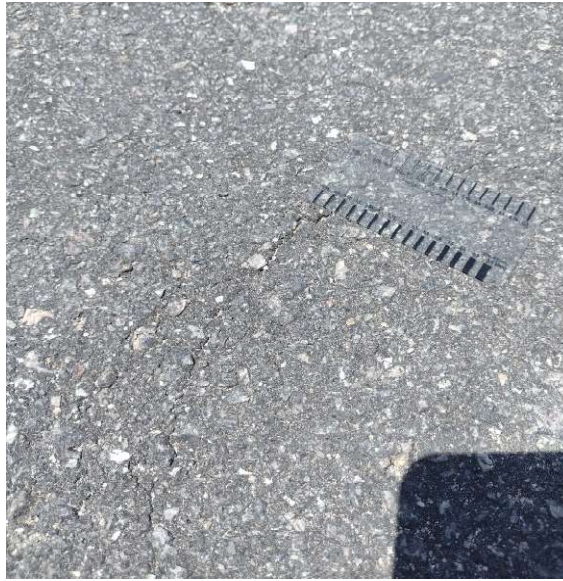
Trinca Isolada Longitudinal Curta (TLC), (DNIT 005/2003 – TER): esse tipo de manifestação patológica apresenta extensão menor que 100 cm (CNT, 2017, p. 84), conforme figura 27.

Figura 27 – Trinca Isolada Longitudinal Curta – Área de avaliação 1.

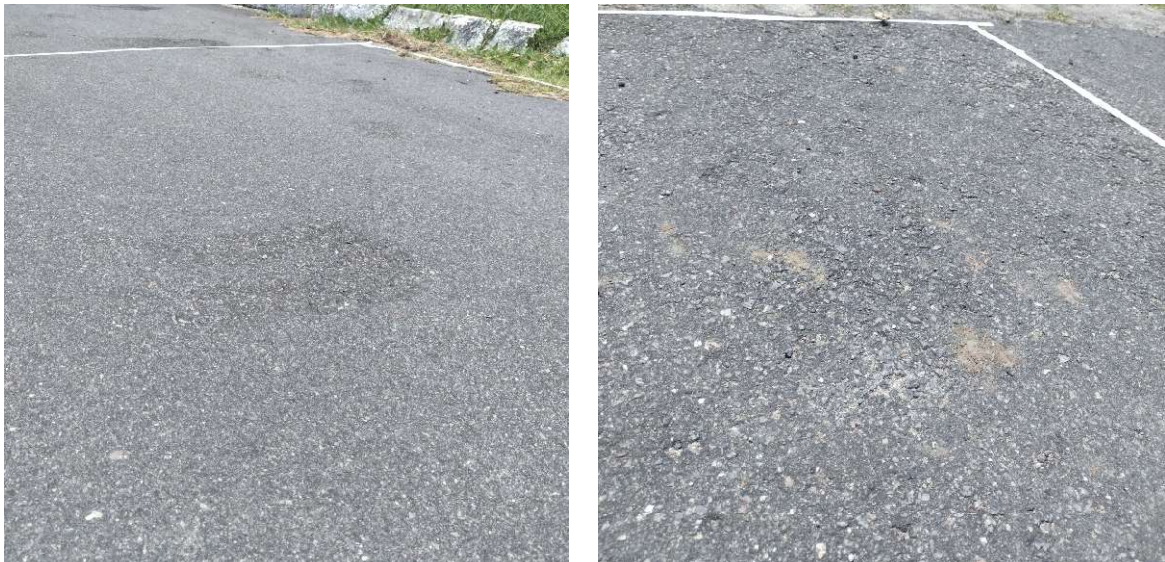
Figura 28 – Desgaste – Área de avaliação 1.

Na área avaliada, encontrou-se as trincas isoladas e o desgaste, havendo a predominância do desgaste no pavimento, como pode-se ver nas imagens acima, estando a estação bastante desgastada para o fluxo de veículos existente no perímetro, visto que naquela área quase não se passa veículos, por ser considerada fim da pista.

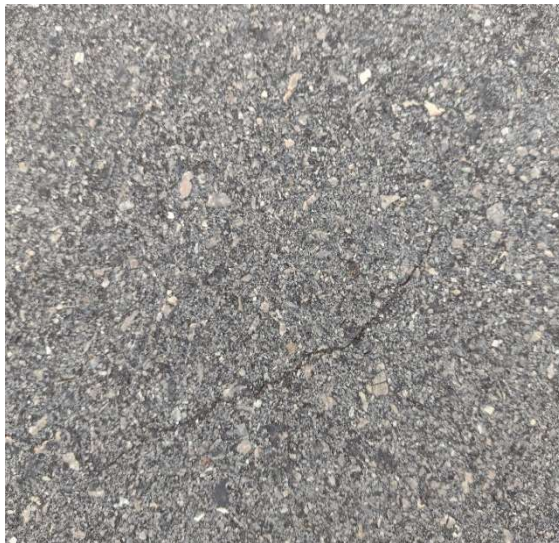
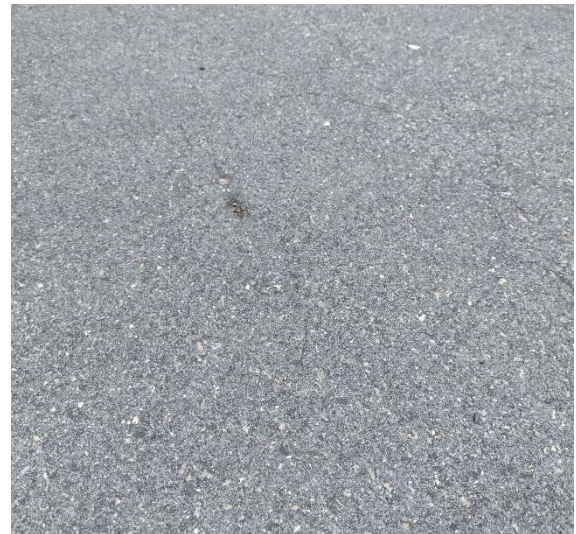
Trinca Isolada Transversal Curta (TTC), (DNIT 005/2003 – TER): esse tipo de manifestação patológica apresenta extensão menor que 100 cm (CNT, 2017, p. 83), conforme figura 30.

Figura 30 – Trinca Isolada Transversal Curta e Desgaste - Área de avaliação 2.

Também houve a predominância do desgaste no pavimento, não tão acentuado quanto a área de avaliação 1.

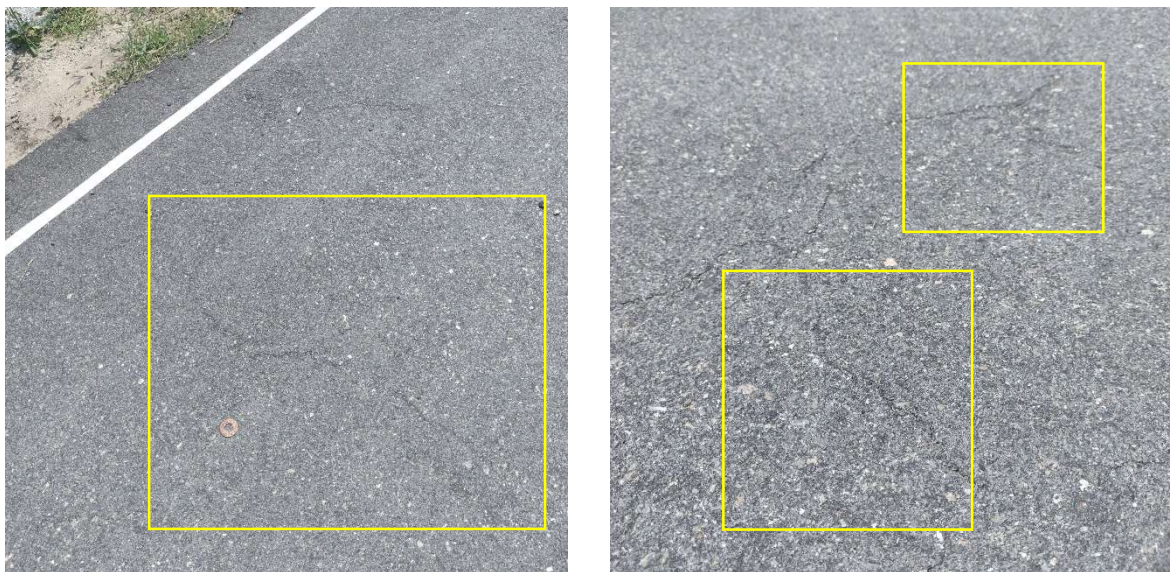
Figura 32 – Trinca Isolada Transversal e Longitudinal Curta - Área de avaliação 3.

Nesta área de avaliação, as trincas transversais e longitudinais estão presentes em vários pontos, mas sempre sendo curtas. O desgaste também é visivelmente identificado.

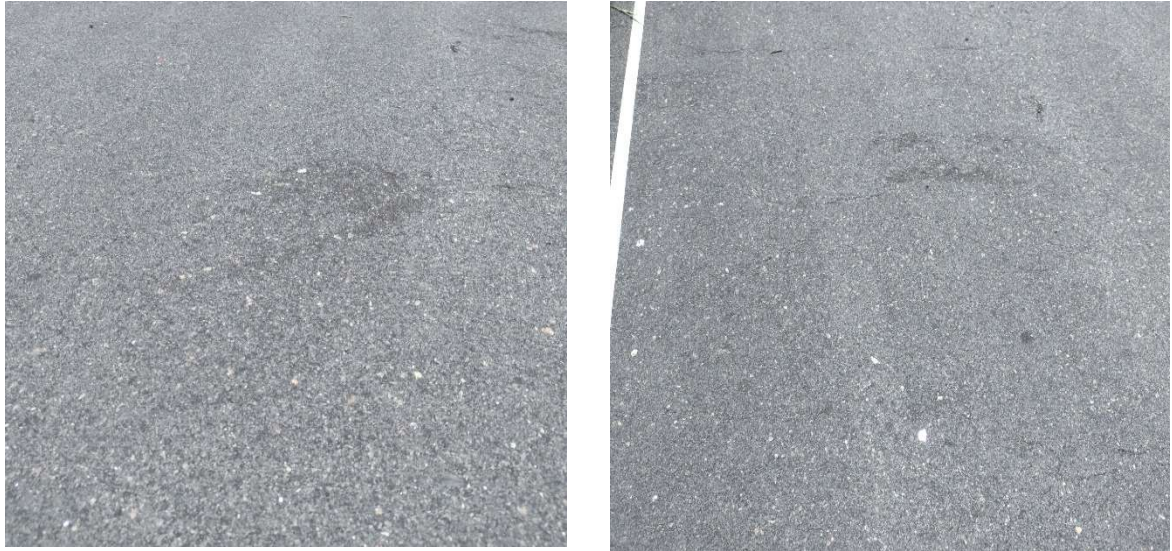
Figura 33 – Desgaste – Área de avaliação 3.

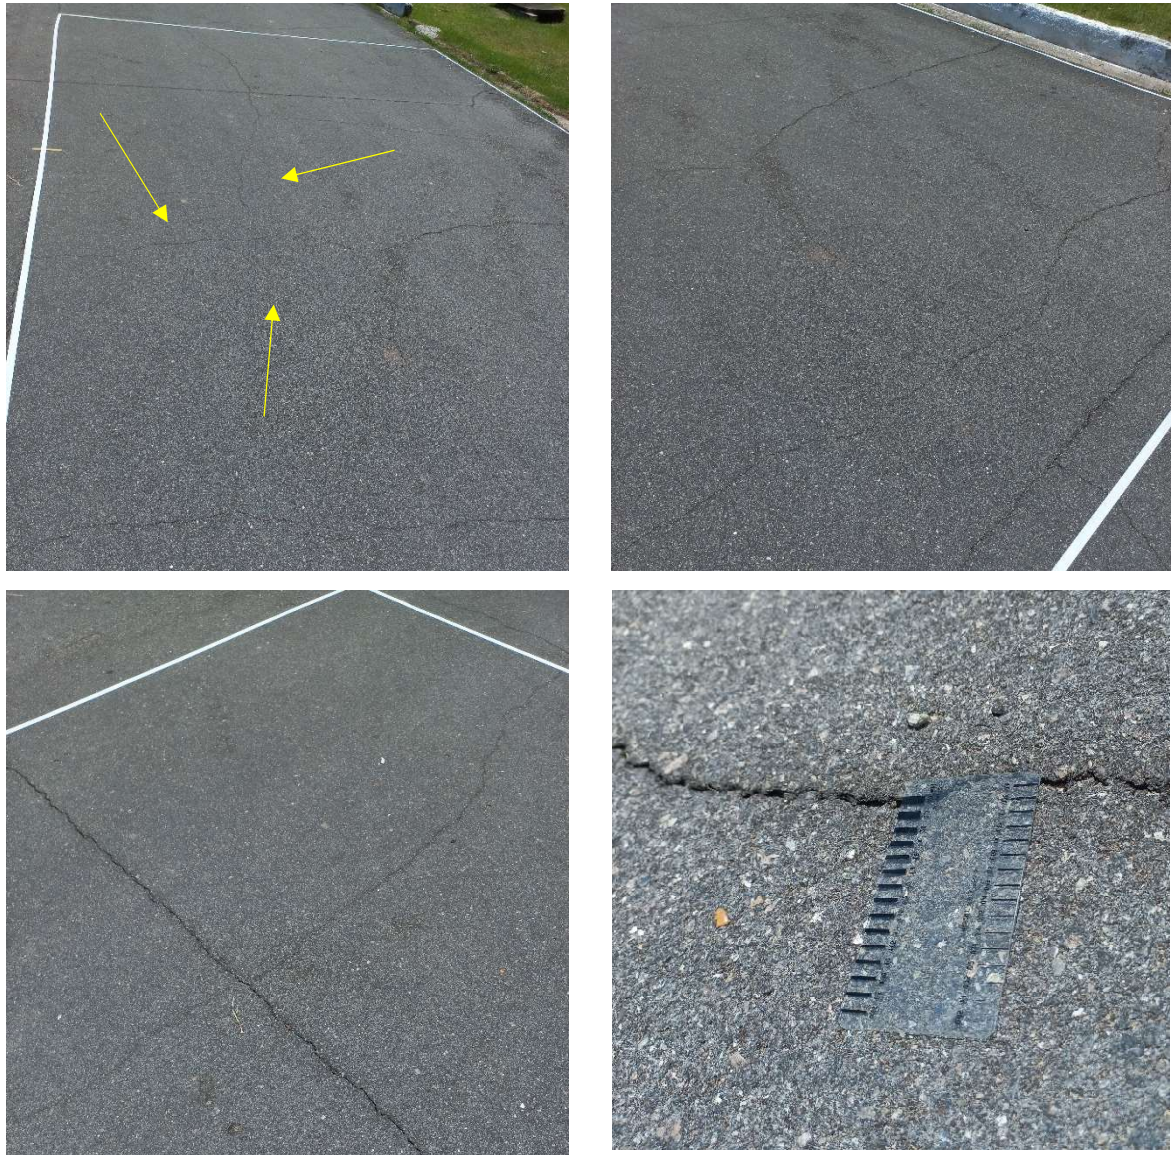
Figura 35 – Trinca Interligada Tipo “Bloco” - Área de avaliação 4.

Na área de avaliação 4, conseguiu-se identificar as trincas interligadas tipo “bloco” ao longo de toda a estação, sendo bem acentuadas. O desgaste também está presente, assim como nas estações anteriores.

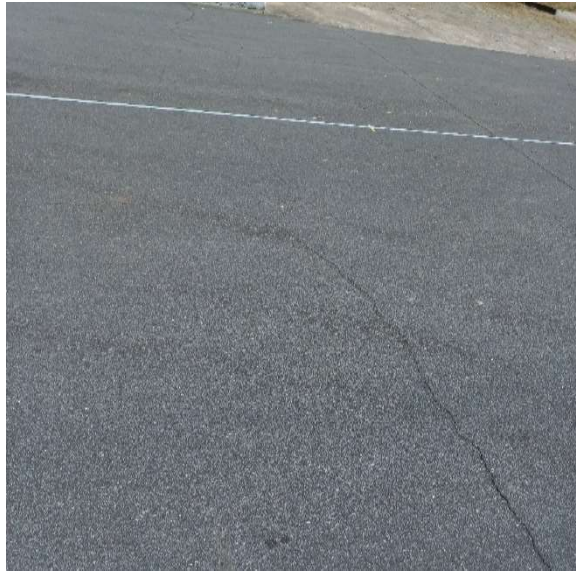
Figura 36 – Desgaste - Área de avaliação 4.

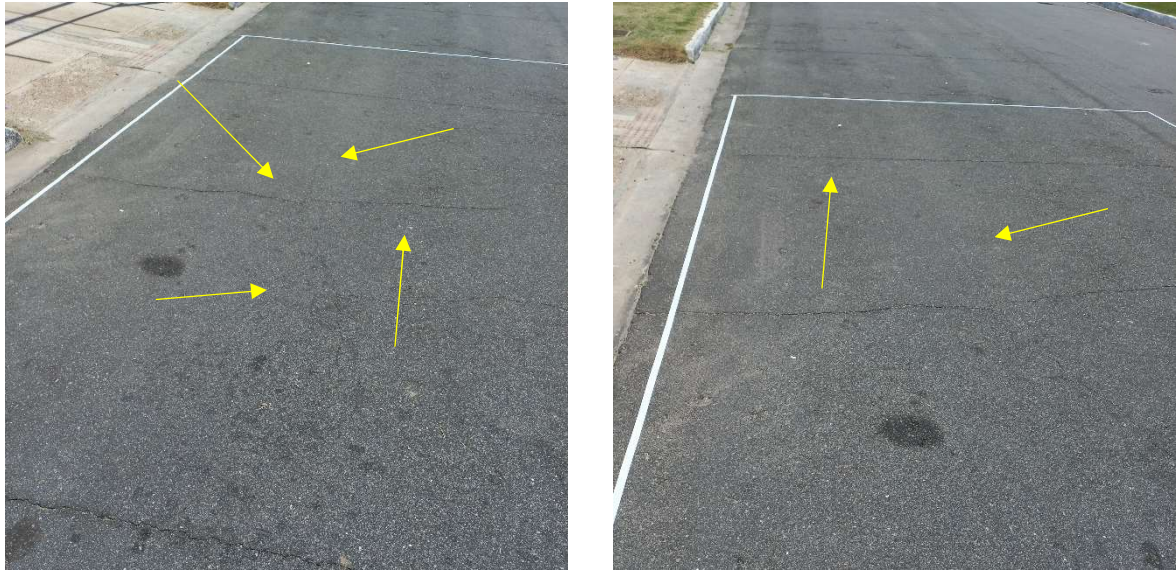
Figura 38 – Trinca Interligada Tipo “Bloco” - Área de avaliação 5.

Na área de avaliação 5, foi possível identificar um maior número de manifestações patológicas. As trincas tipo “bloco” continuam presentes nessa estação, também pôde-se identificar trincas transversais longas, estando presentes de uma extremidade a outra da estação.

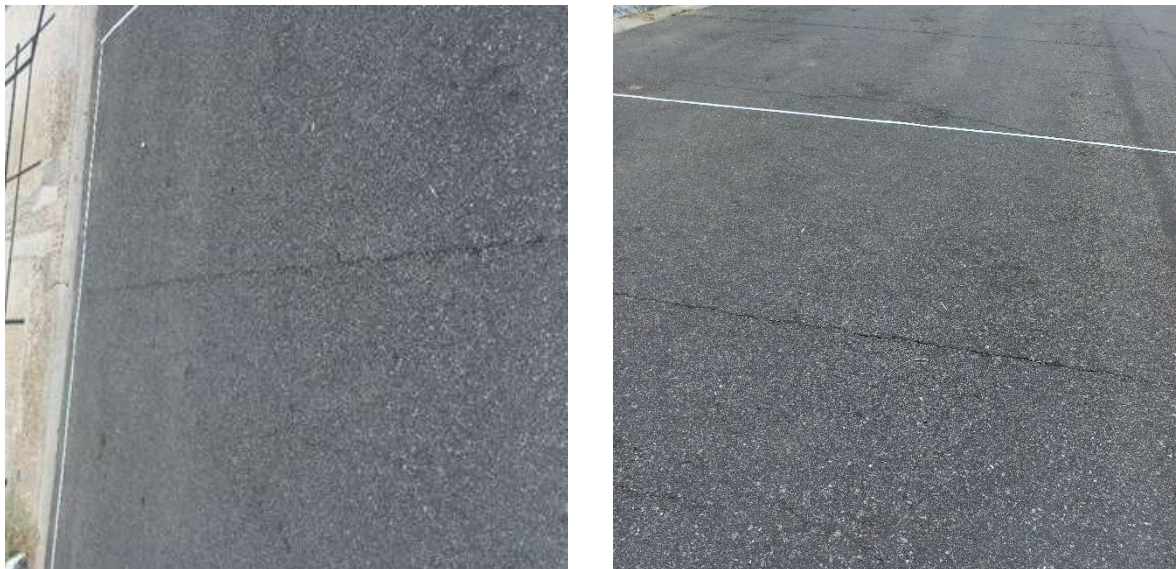
Trinca Isolada Transversal Longa (TTL), (DNIT 005/2003 – TER): esse tipo de manifestação patológica apresenta extensão maior que 100 cm (CNT, 2017, p. 83), conforme figura 39.

Figura 39 - Trinca Isolada Transversal Longa - Área de avaliação 5.

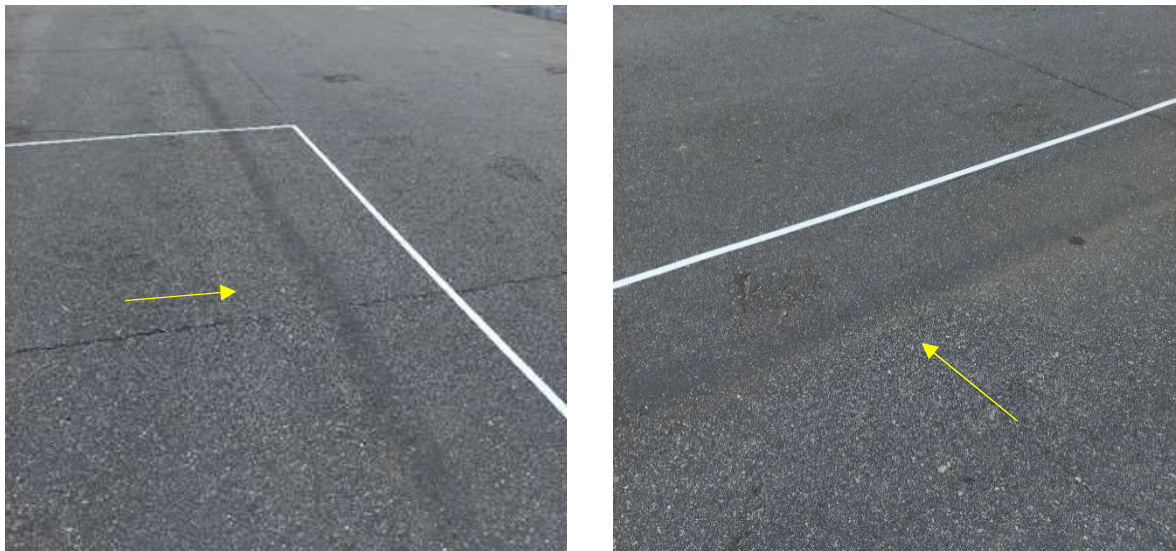
Figura 41 – Afundamento de Consolidação de Trilho de Roda - Área de avaliação 5.

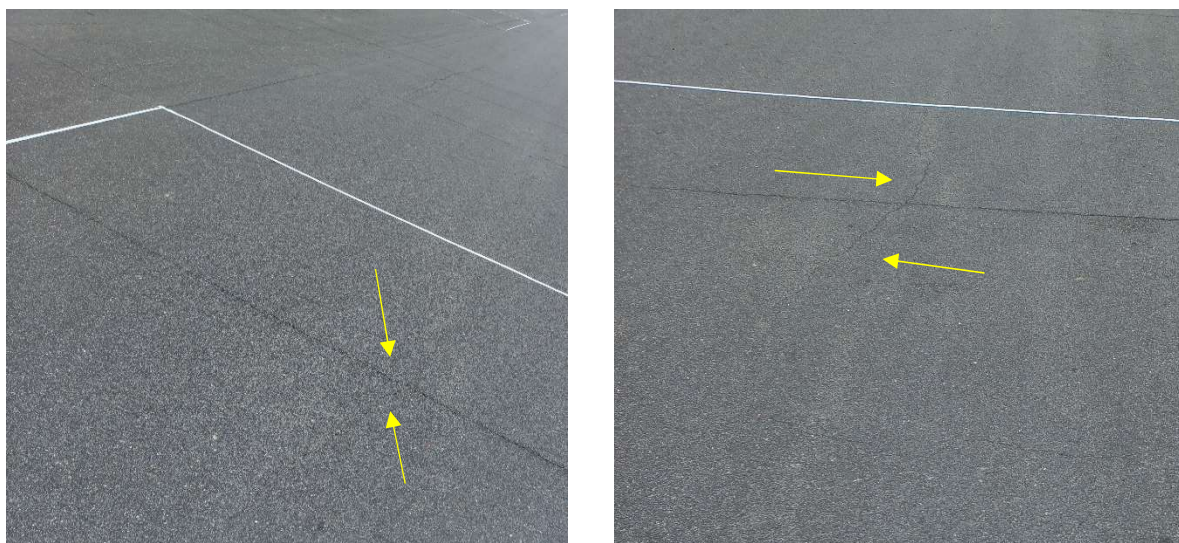
Figura 43 – Trinca Isolada Longitudinal e Transversal Longa - Área de avaliação 6.

Nesta área avaliada, foi possível identificar as trincas longitudinais e transversais longas, sendo as transversais presentes de uma extremidade a outra. Também se observou o desgaste na área.

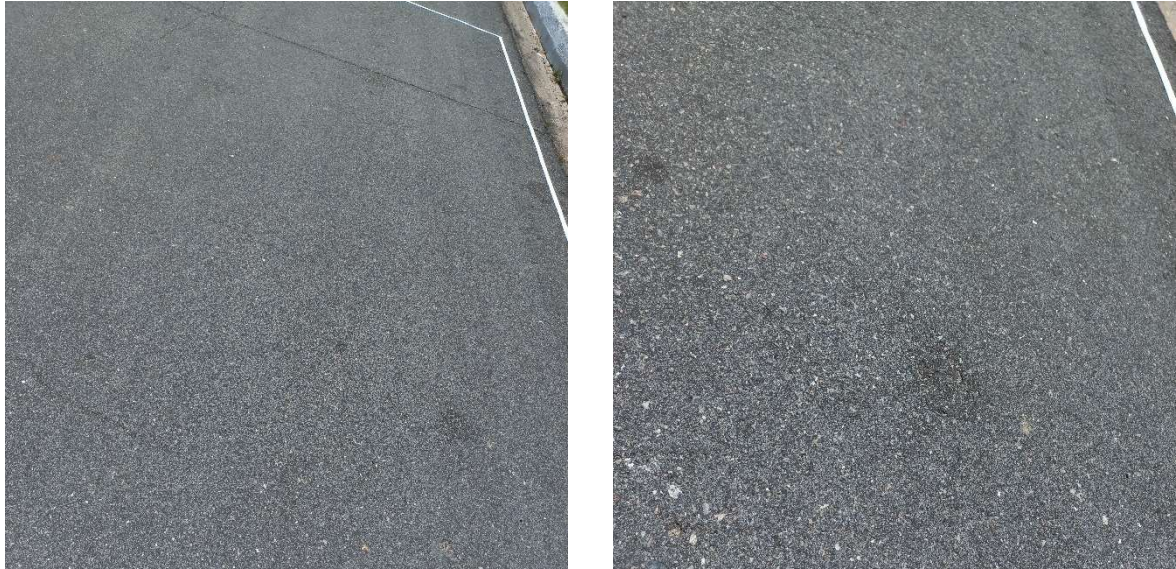
Figura 44 – Desgaste - Área de avaliação 6.

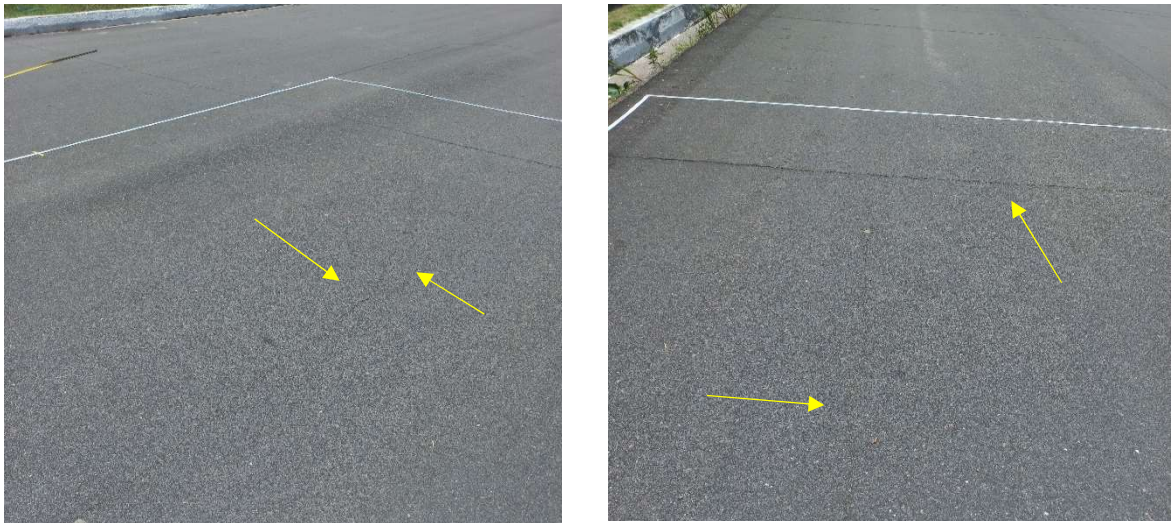
Figura 46 – Trinca Isolada Longitudinal e Transversal Longa - Área de avaliação 7.

Na área de avaliação 7, também se identificou as trincais longitudinais e transversais longas. O desgaste e o afundamento de trilho de roda também estão presentes nessa estação.

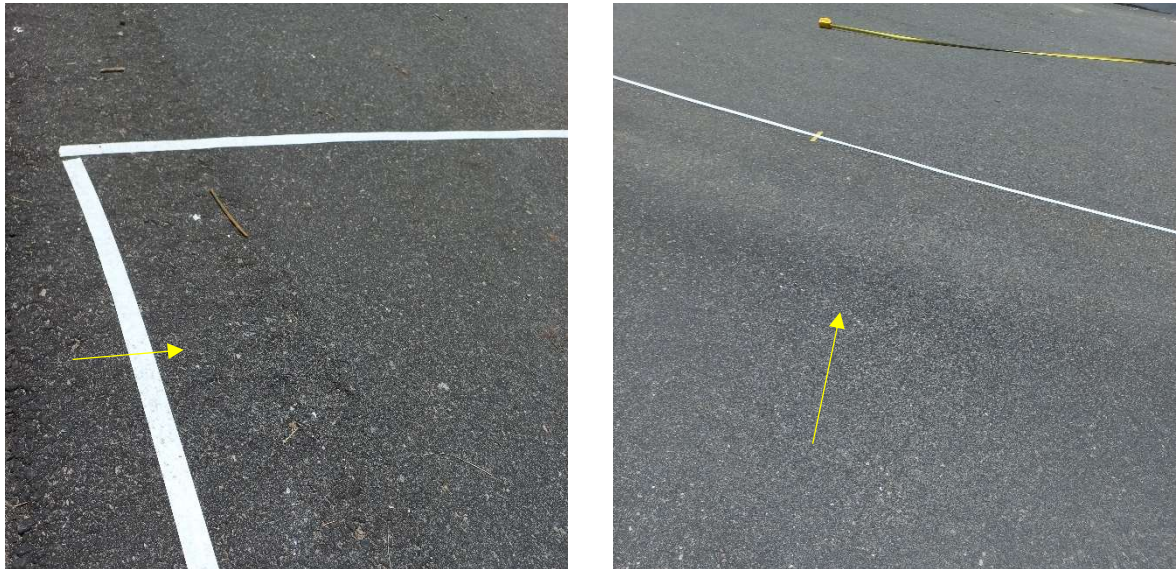
Figura 48 – Afundamento de Consolidação de Trilho de Roda - Área de avaliação 7.

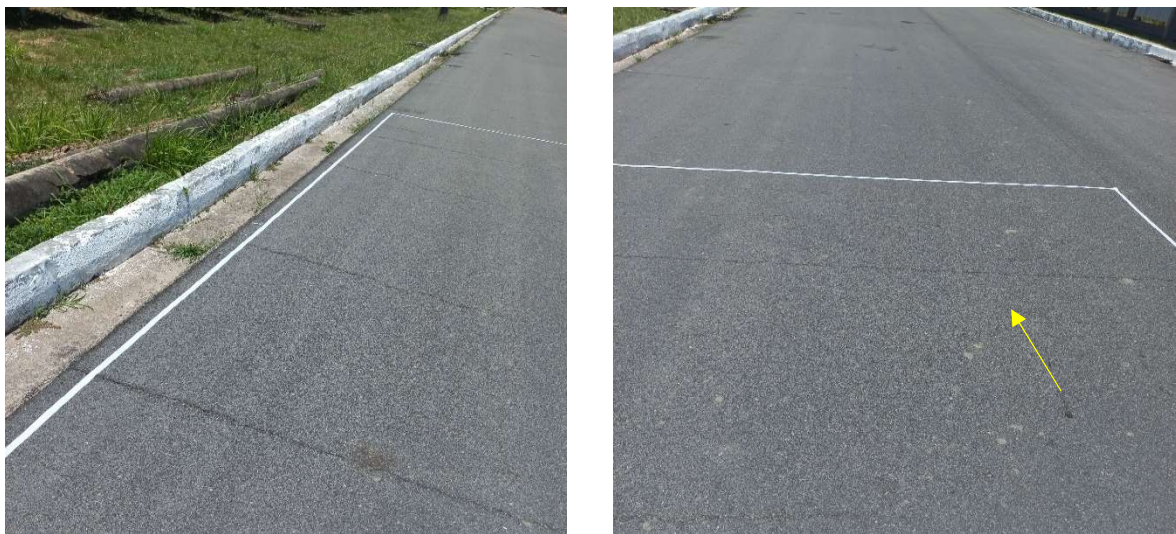
Figura 50 – Trinca Isolada Transversal Longa e Desgaste - Área de avaliação 8.

Na área avaliada, identificou-se as trincais transversais longas ocorrendo algumas vezes. O desgaste também está presente.

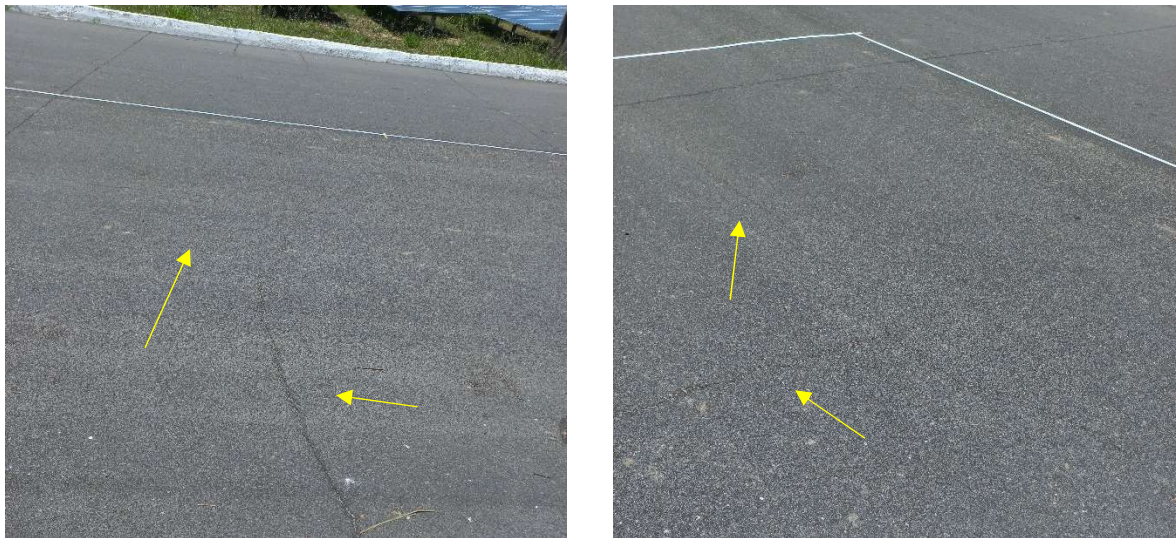
Figura 52 – Trinca Isolada Longitudinal e Transversal Longa - Área de avaliação 9.

Na área 9, encontrou-se mais uma vez as trincas longitudinais e transversais longas, o desgaste e o afundamento de trilho de roda.

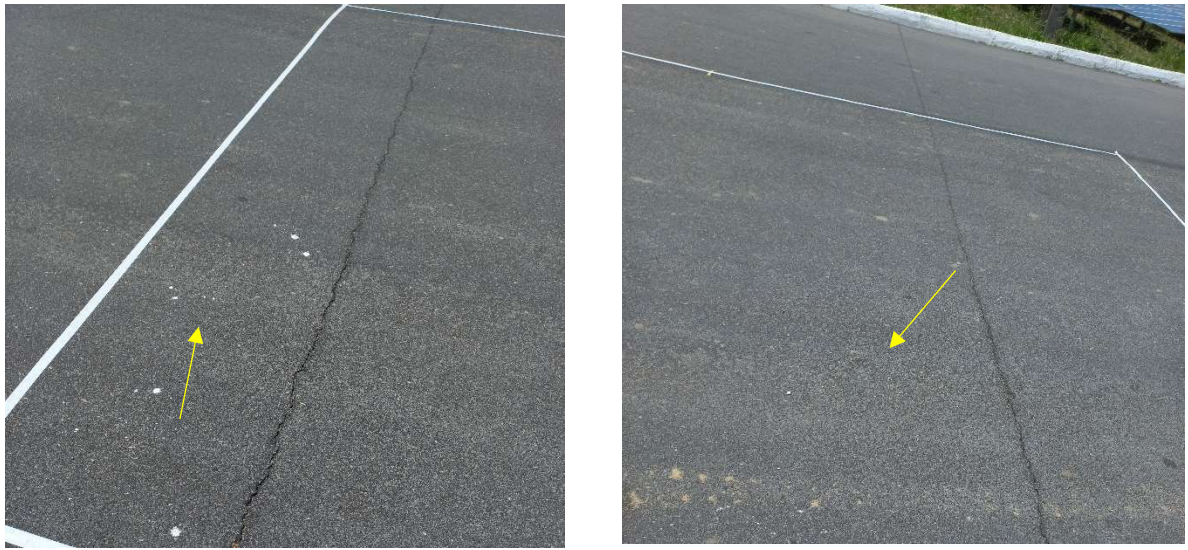
Figura 53 – Desgaste, Afundamento de Trilho de Roda e Trinca Transversal Longa - Área de avaliação 9.

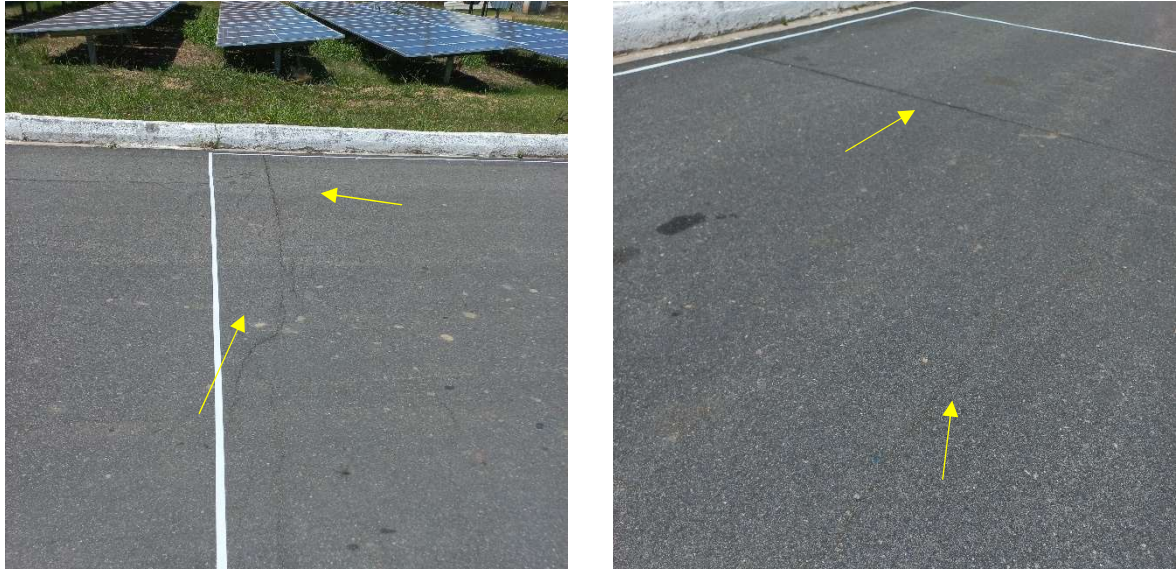
Figura 55 – Trinca Isolada Longitudinal e Transversal Longa - Área de avaliação 10.

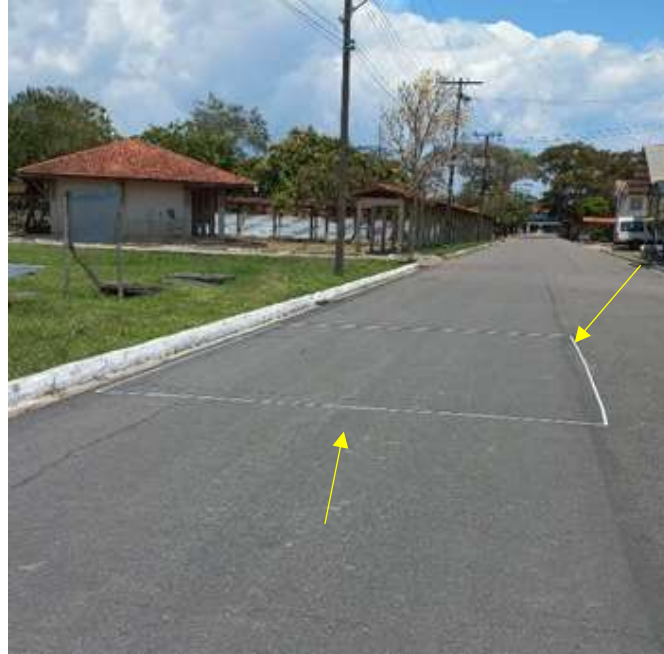
Figura 57 – Afundamento de Trilho de Roda - Área de avaliação 10.

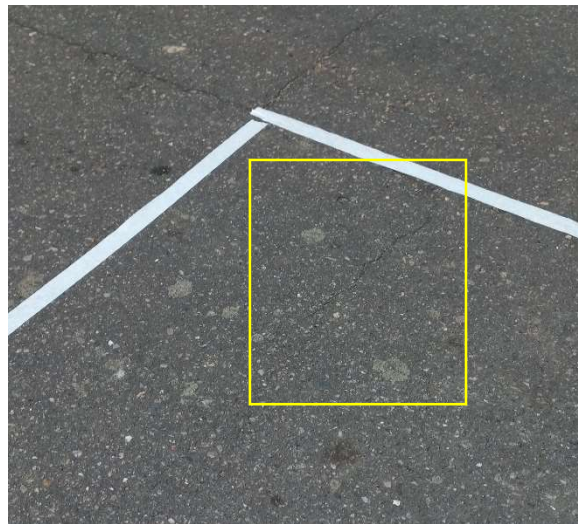
Figura 59 – Trinca Isolada Transversal Curta - Área de avaliação 11.

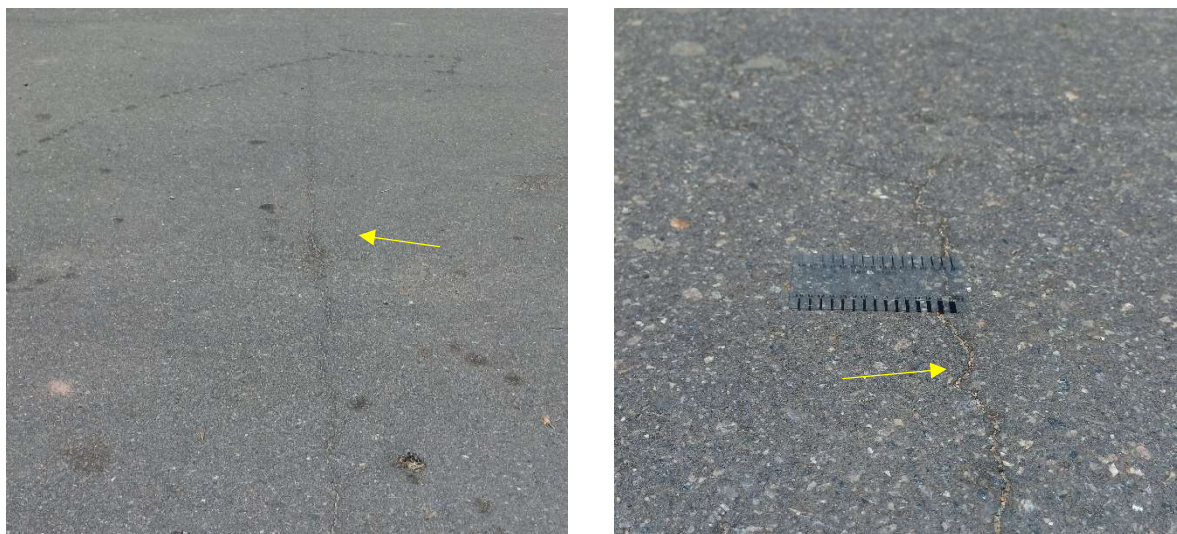
Figura 60 – Trinca Isolada Transversal Longa - Área de avaliação 11.

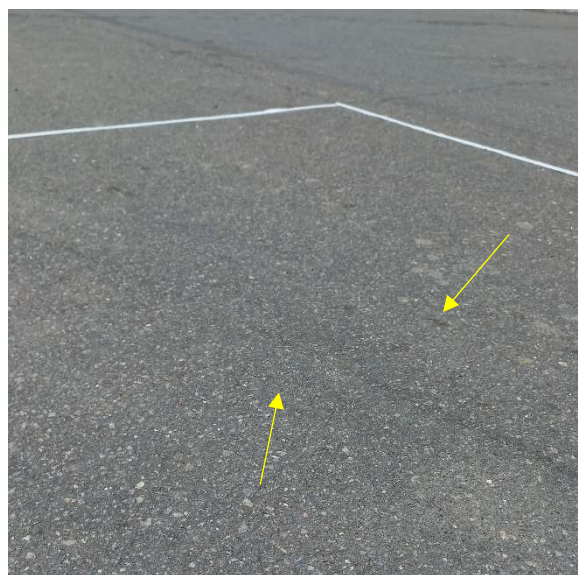
Figura 62 – Afundamento de Trilho de Roda - Área de avaliação 11.

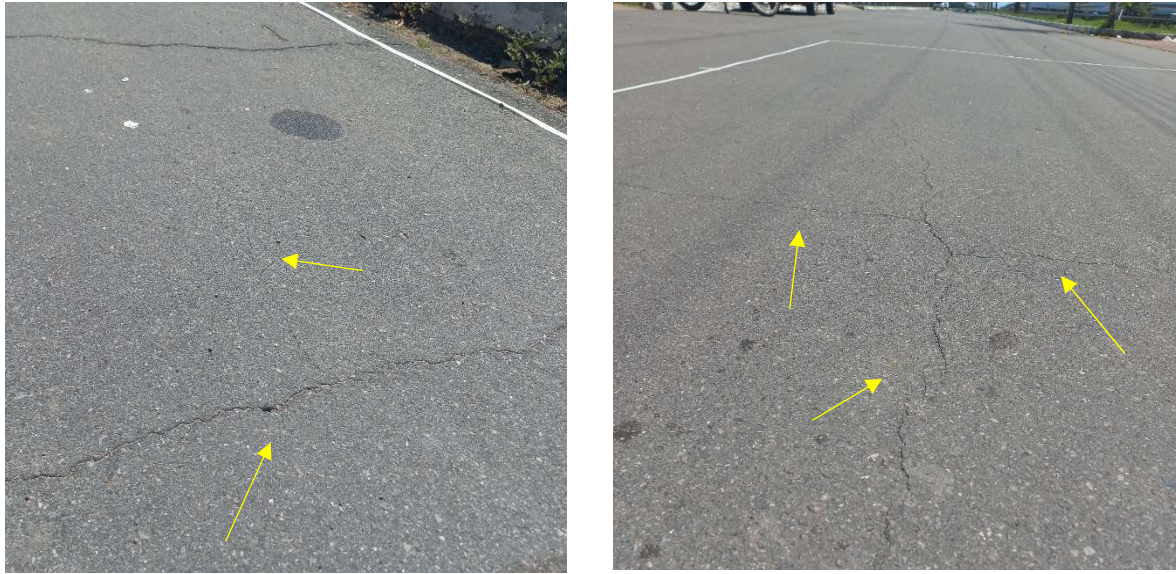
Figura 64 – Trinca Isolada Longitudinal e Transversal Longa - Área de avaliação 12.

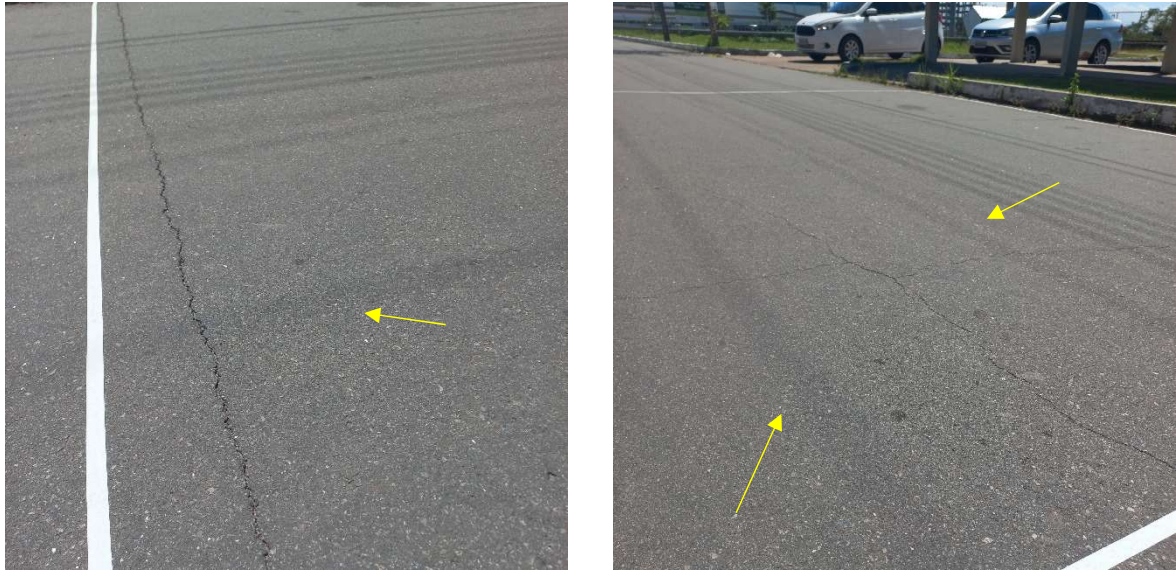
Figura 66 – Afundamento de Trilho de Roda - Área de avaliação 12.

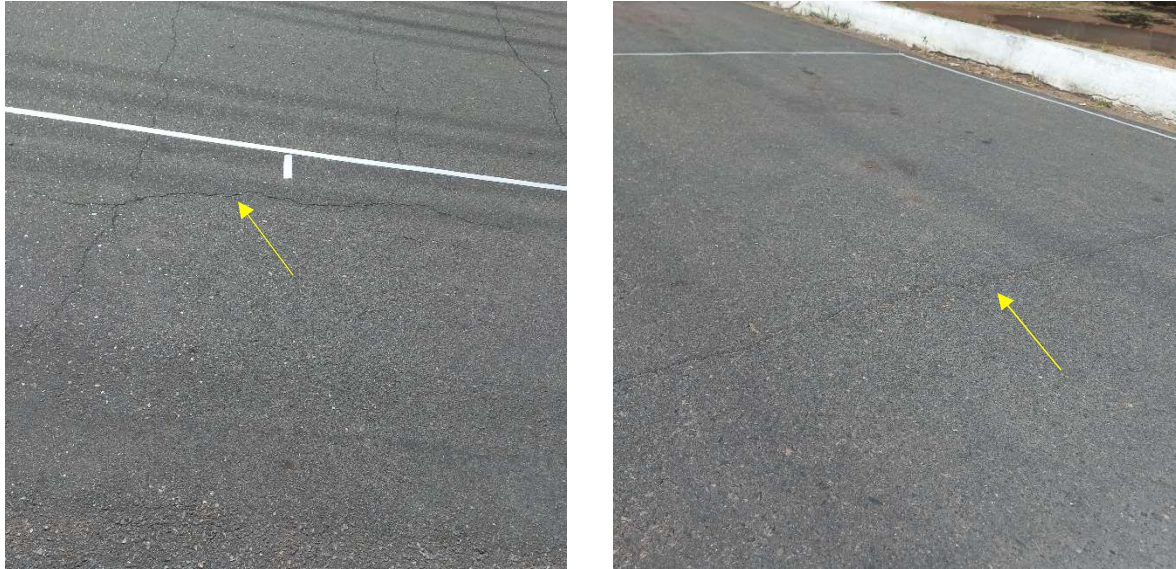
Figura 68 – Trinca Isolada Longitudinal e Transversal Longa - Área de avaliação 13.

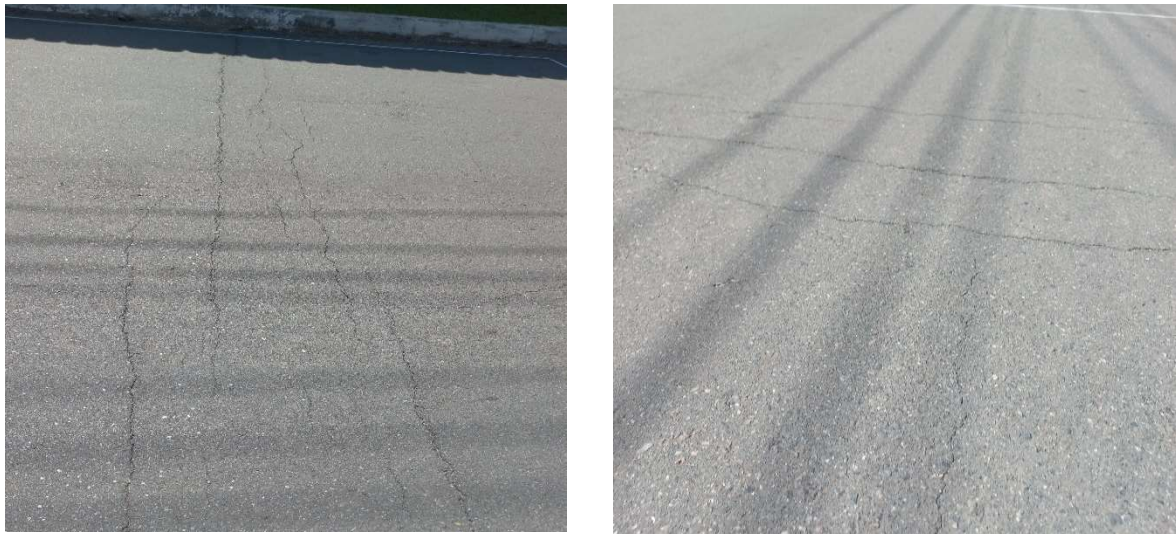
Figura 72 – Trinca Isolada Longitudinal e Transversal Longa - Área de avaliação 14.

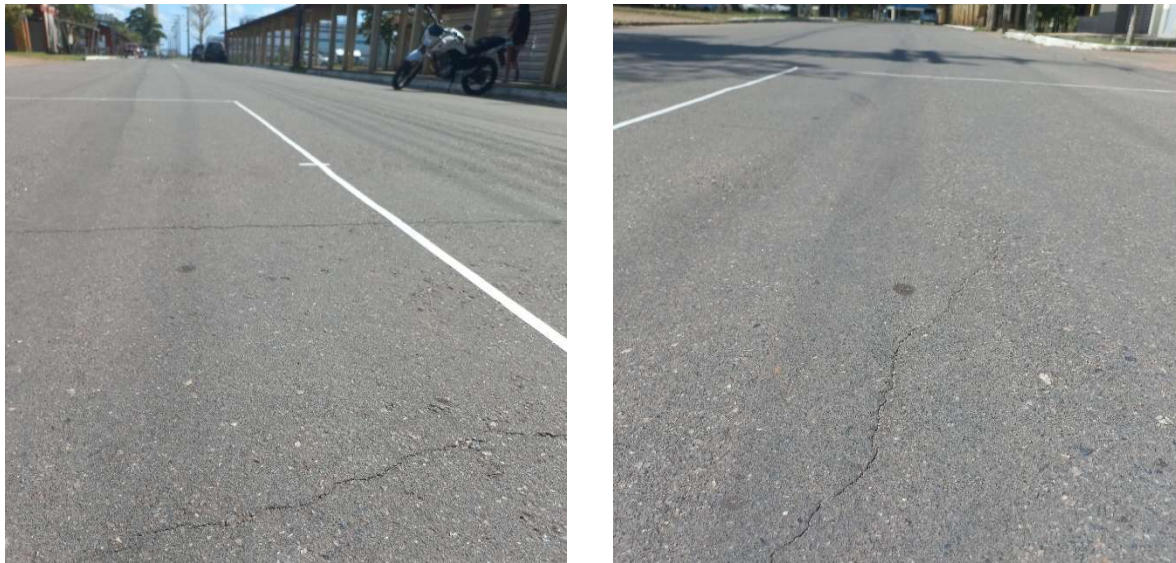
Figura 76 – Trinca Isolada Longitudinal e Transversal Longa - Área de avaliação 15.

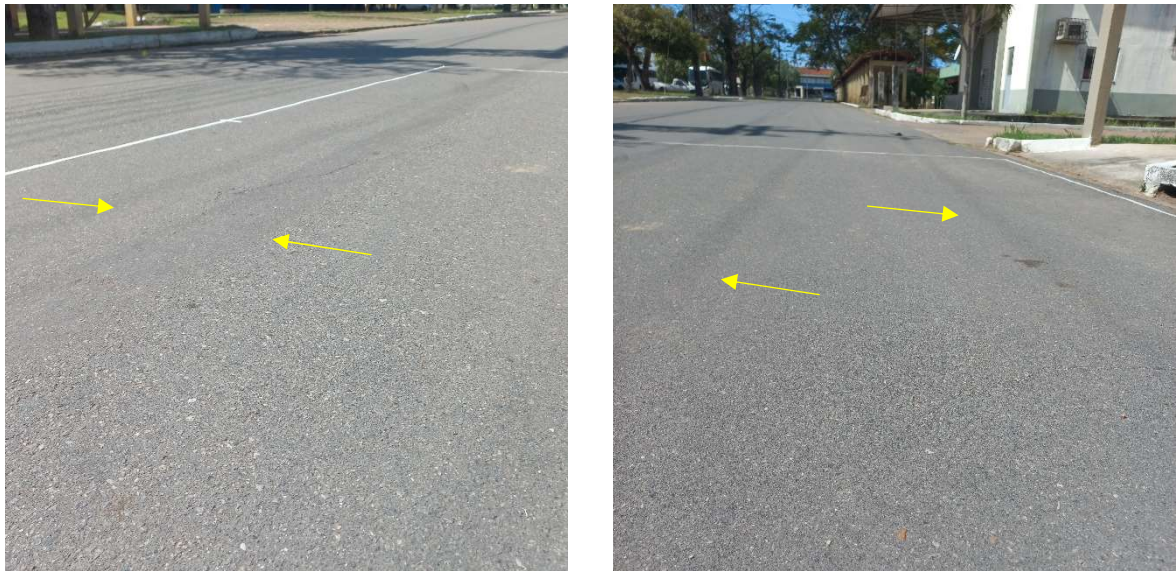
Figura 78 – Afundamento de Trilho de Roda - Área de avaliação 15.

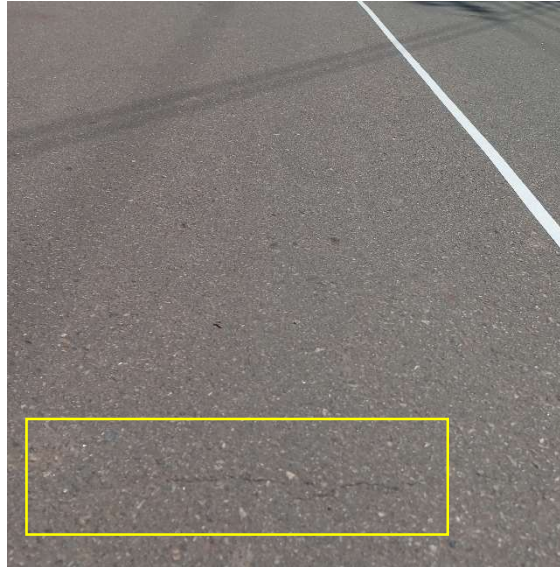
Figura 82 – Trinca Isolada Transversal Curta - Área de avaliação 17.

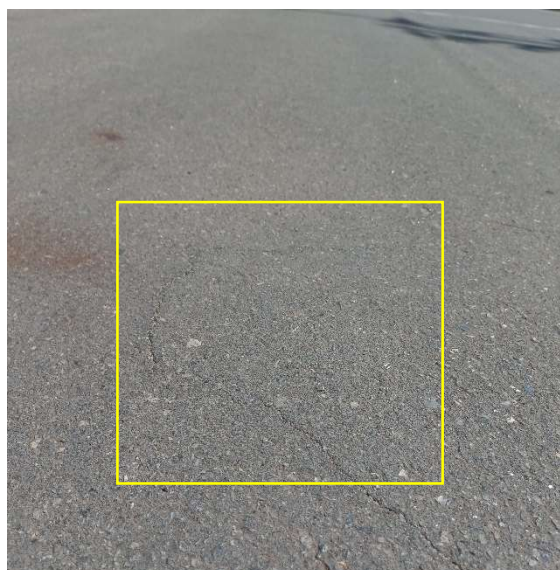
Figura 83 – Trinca Isolada Longitudinal Curta - Área de avaliação 17.

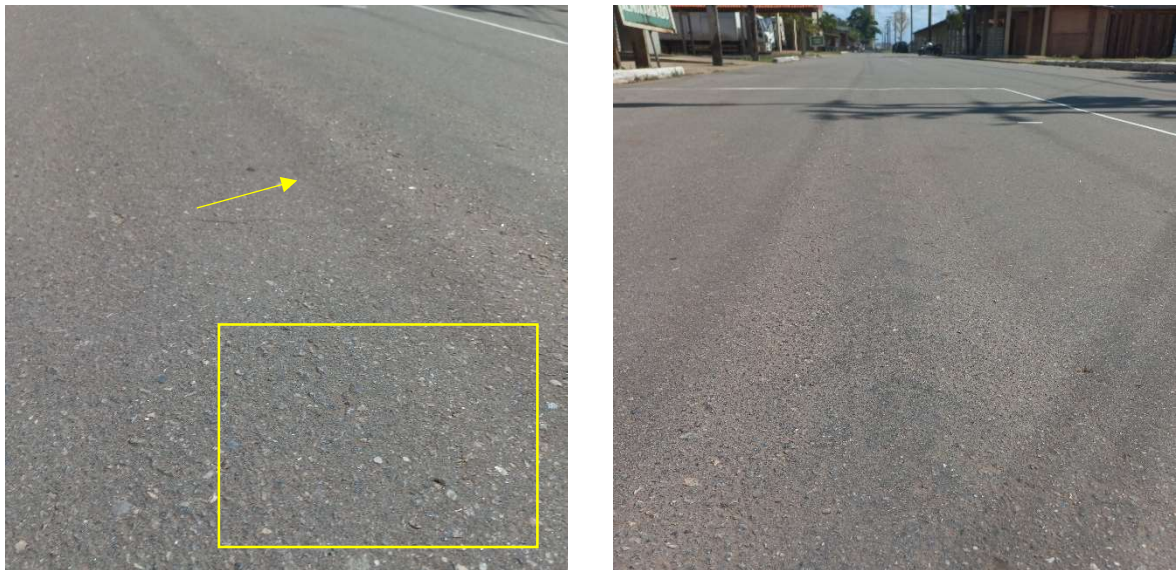
Figura 84 – Desgaste e Afundamento de Trilho de Roda - Área de avaliação 17.

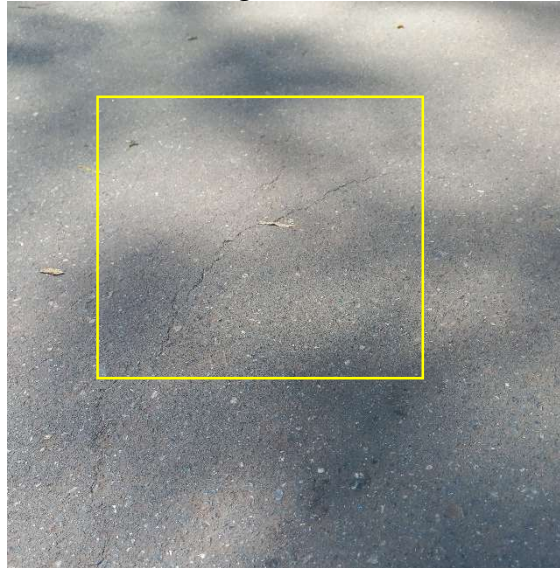
Figura 86 – Trinca Isolada Longitudinal Curta - Área de avaliação 18.

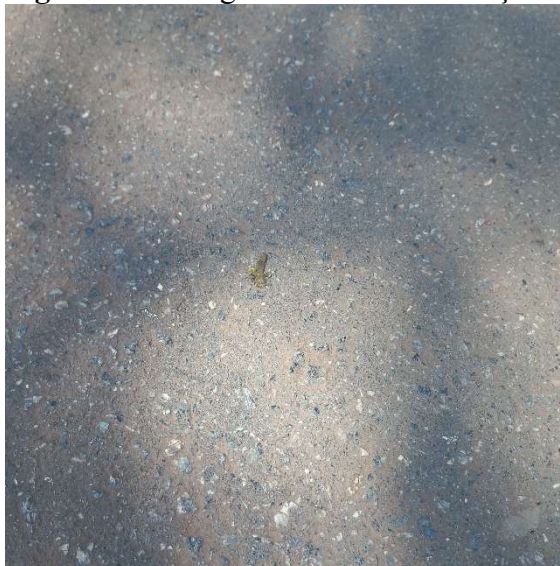
Figura 87 – Desgaste - Área de avaliação 18.

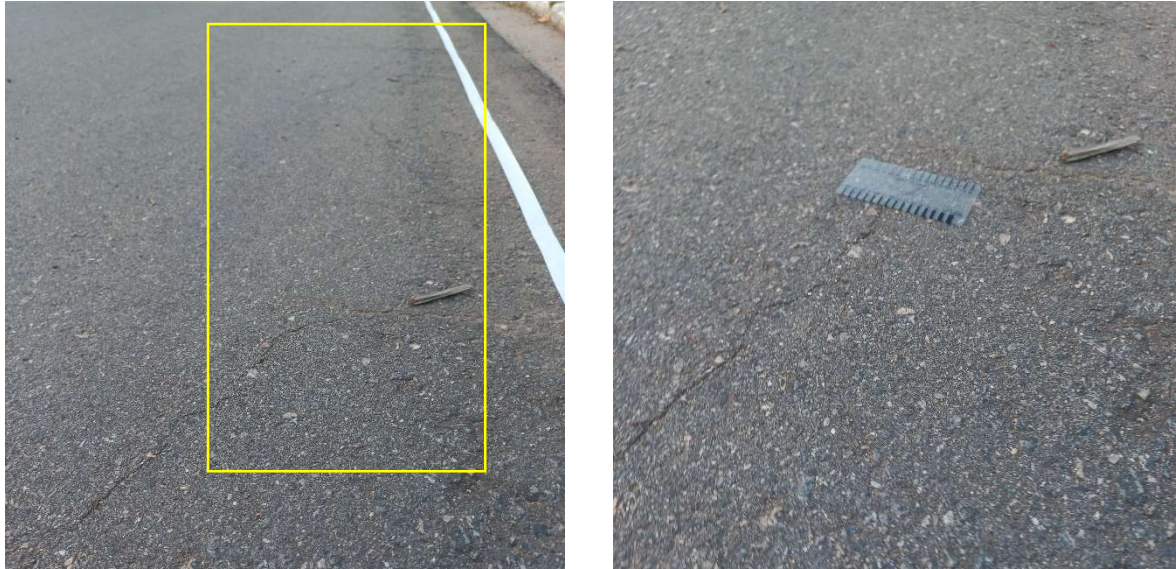
Figura 92 – Trinca Isolada Longitudinal Longa - Área de avaliação 20.

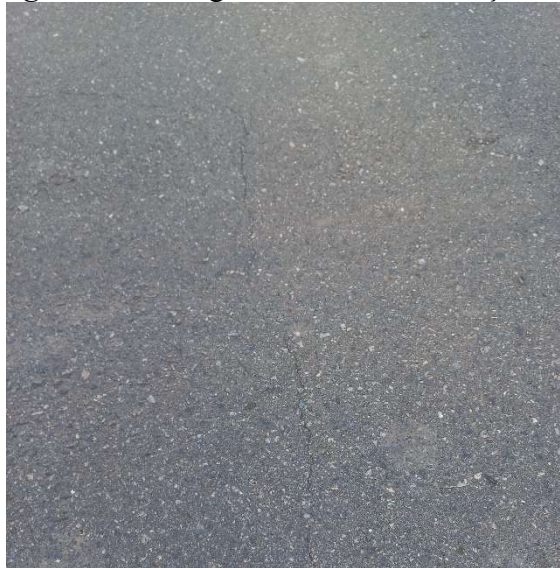
Figura 93 – Desgaste - Área de avaliação 20.

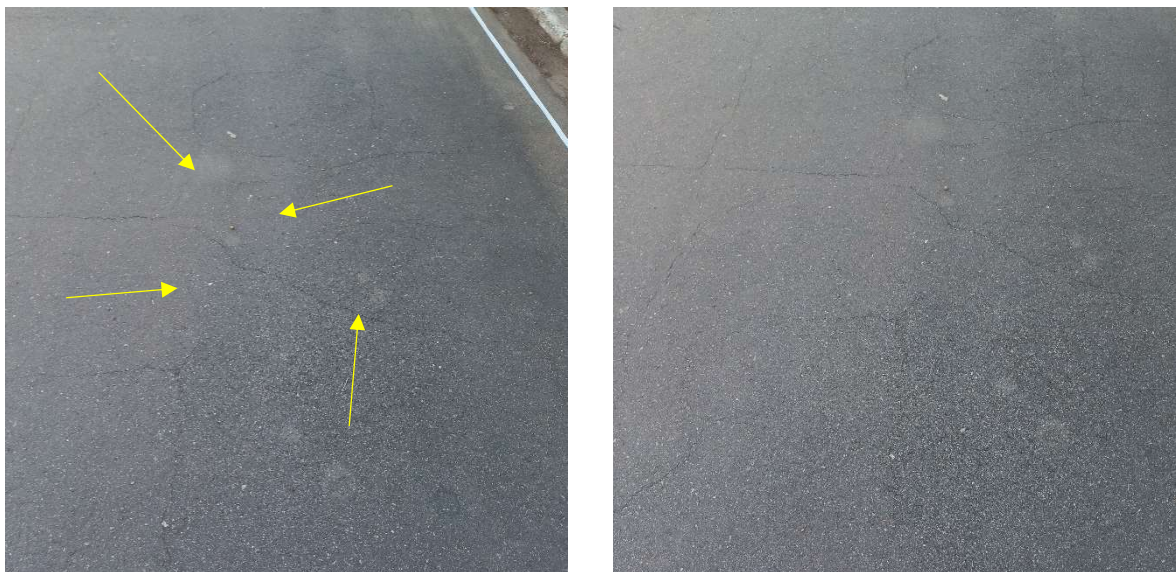
Figura 95 – Trinca Interligada Tipo “Bloco” - Área de avaliação 21.

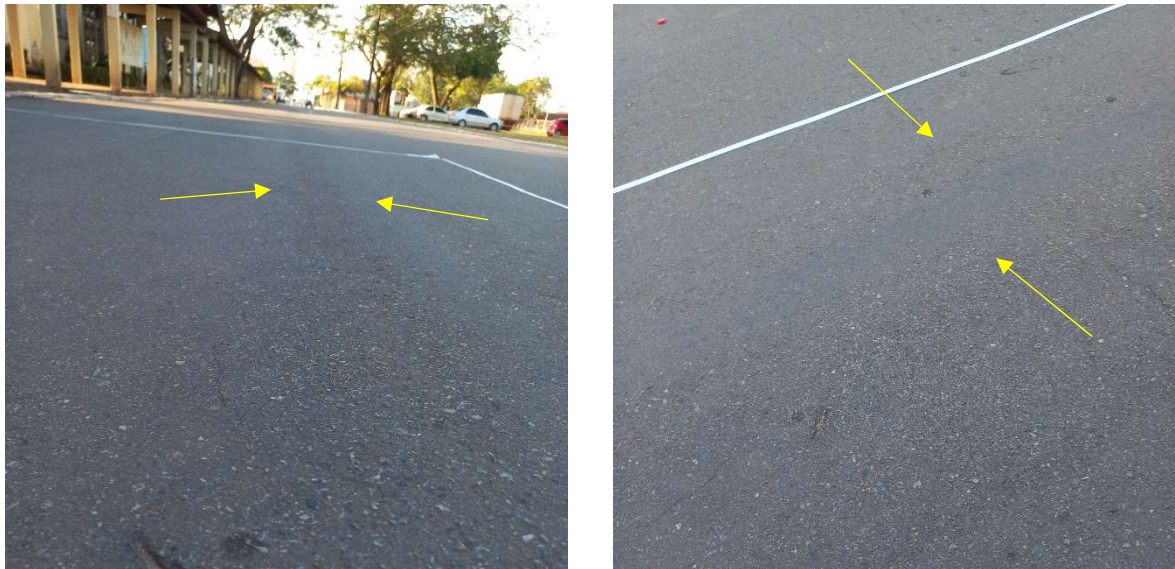
Figura 97 – Afundamento de Consolidação de Trilho de Roda - Área de avaliação 21.
