**APLICAÇÃO DO MÉTODO DO IGG – INDICE DE GRAVIDADE GLOBAL – PARA
AVALIAÇÃO E DETERMINAÇÃO DE SERVIÇOS DE REABILITAÇÃO DE
PAVIMENTOS FLEXÍVEIS. ESTUDO DE CASO: RUA 01 DA UNIVERSIDADE
FEDERAL DO AMAPÁ - CAMPUS MARCO ZERO.**

Trabalho de Conclusão de Curso, apresentado como requisito parcial para a obtenção de grau de Bacharel em Engenharia Civil, pela Universidade Federal do Amapá.

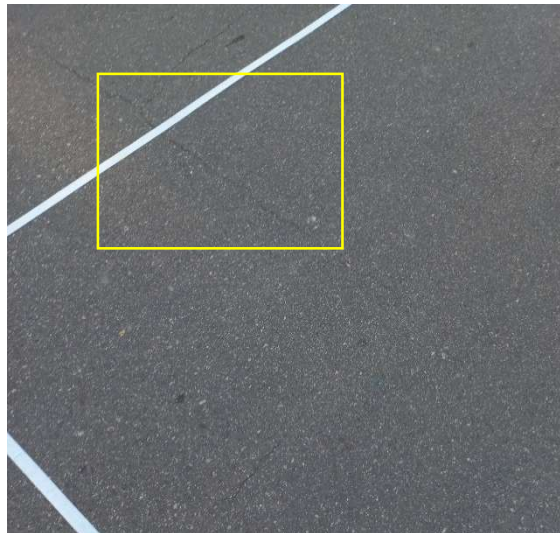
Figura 99 – Trinca Isolada Transversal Curta - Área de avaliação 22.

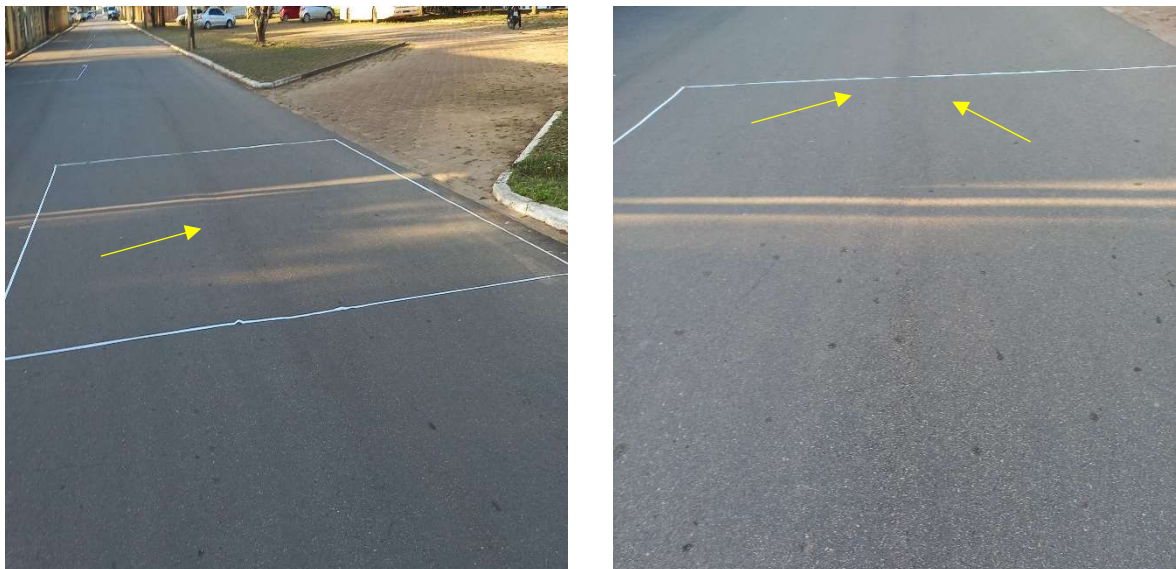
Figura 101 – Afundamento de Trilho de Roda - Área de avaliação 22.

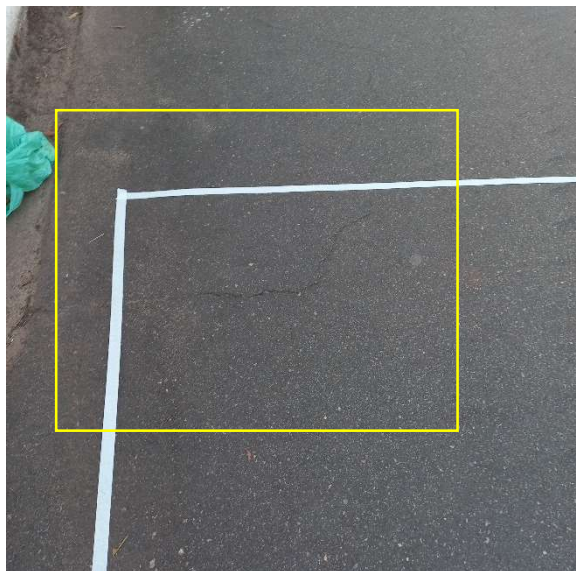
Figura 103 – Trinca Isolada Transversal Curta - Área de avaliação 23.

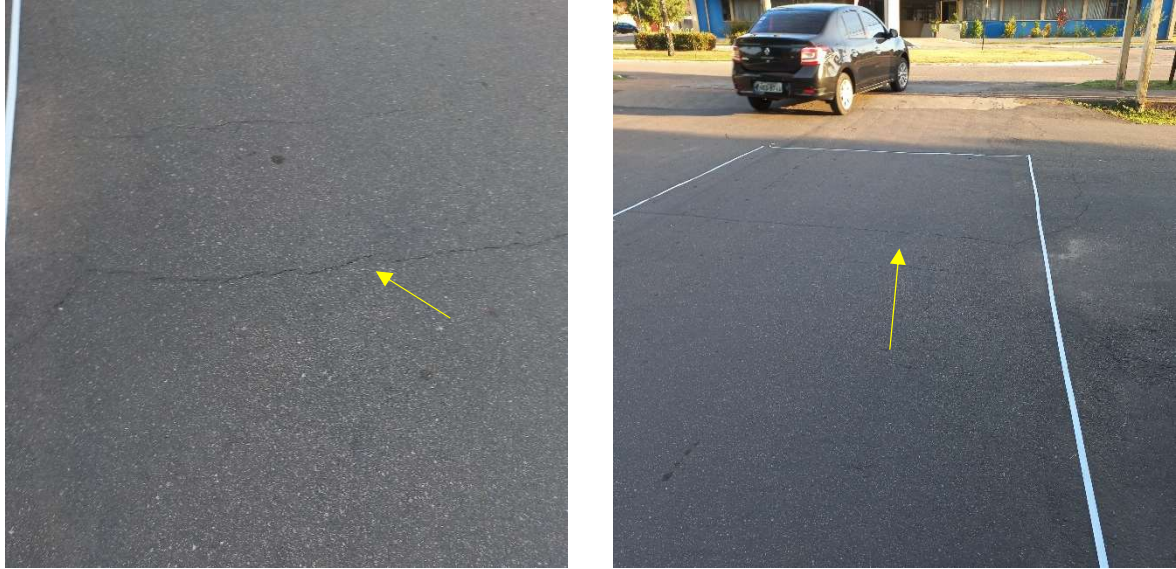
Figura 104 – Trinca Isolada Transversal Longa - Área de avaliação 23.

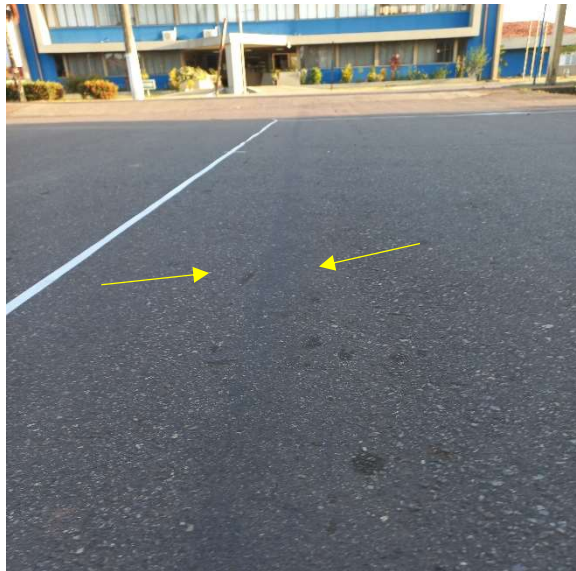
Figura 106 – Afundamento de Trilho de Roda - Área de avaliação 23.
