UNIVERSIDADE FEDERAL DO AMAPÁ - UNIFAP

CURSO DE ARQUITETURA E URBANISMO - CAU

**PRESERVAÇÃO DA MEMÓRIAS E IDENTIDADES DA
ARQUITETURA: PROPOSTA DE REVITALIZAÇÃO DA ESCOLA
BARÃO DO RIO BRANCO**

**Macapá – AP
2018**

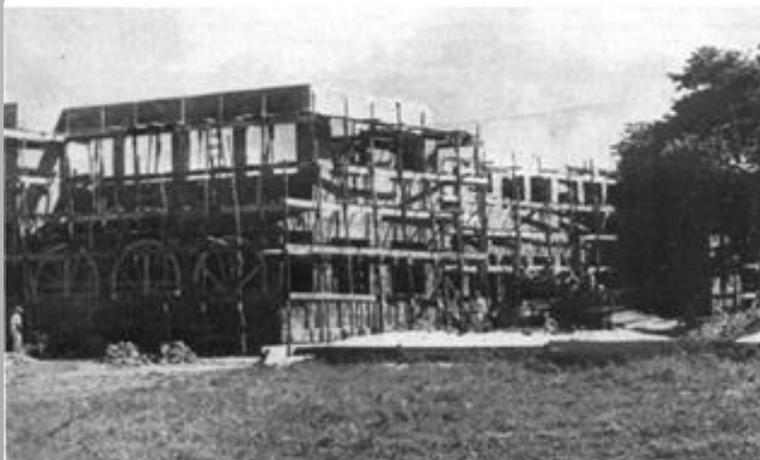
Figura 10: Construção em 1946, do Grupo Escolar de Macapá, hoje Barão do Rio Branco.

- Em 1946, início a obra da construção do prédio Principal (como mostra imagem) do Grupo Escolar de Macapá, Barão do Rio Branco, levantado em alvenaria com tijolo cerâmico, o forro em lajes maciço e a estrutura de telhado de madeira de lei. SEINF/AP (2016).

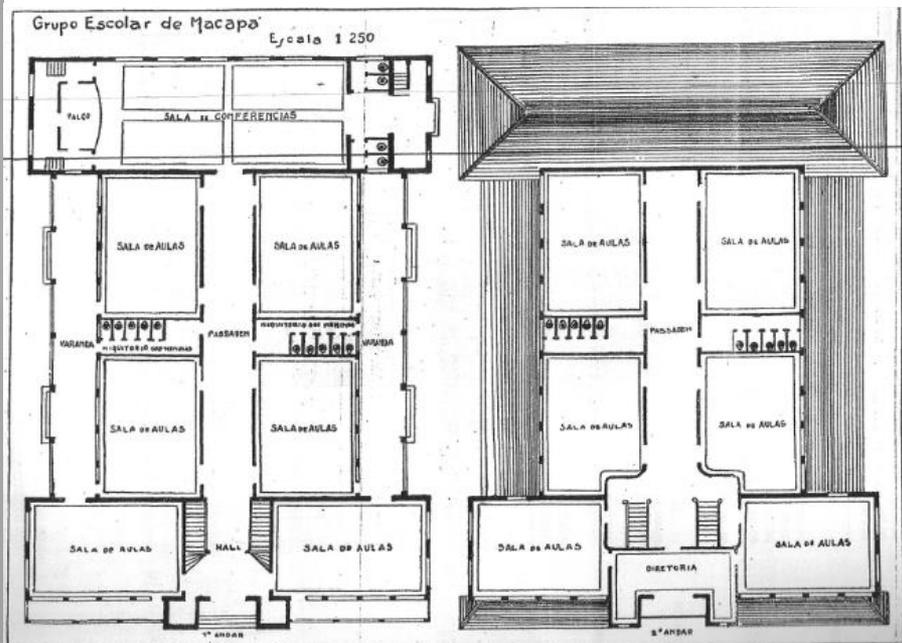
Figuras 13 e 14: A 1ª Planta Baixa é Térrea e o 2º é o Pavimento Superior do Grupo Escolar de Macapá.

- A edificação é de um pavimento, com paredes de vinte centímetros de espessura, as janelas da fachada superior compostas de ferros e vidro difuso e as demais do tipo basculante de três folhas com vidro embutido, com portas largas e os telhados de barros cerâmicos. SEINF/AP (2016).

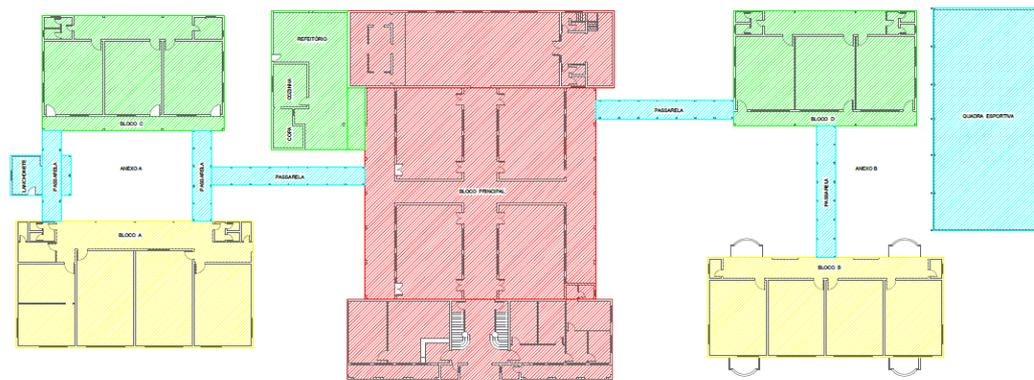
Figuras 15: Planta Baixa das Reformas

- De acordo com Professor Doval Brito a escola nunca passou por reforma, mas por processo de ampliação, que descaracterizava a construção inicial, quando algumas esquadrias foram substituído pelas venezianas

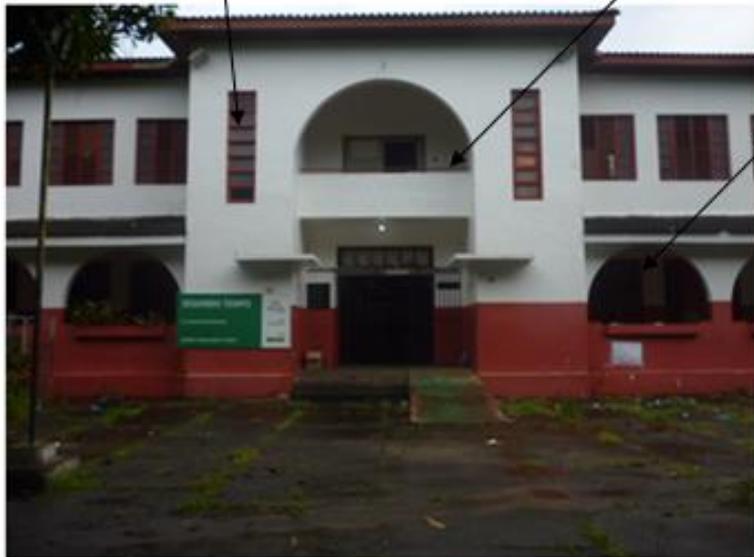
Figura 19: Fachada Principal da E.E Barão do Rio Branco.

- O neocolonial é uma arte genuinamente nacional, de raízes lusitanas, com formas arqueadas e levemente arredondadas (SEED/AP,2016).

Janela Basculante de Metal e Vidro

Reentrância Frontal e Marquises

Vãos Arqueados

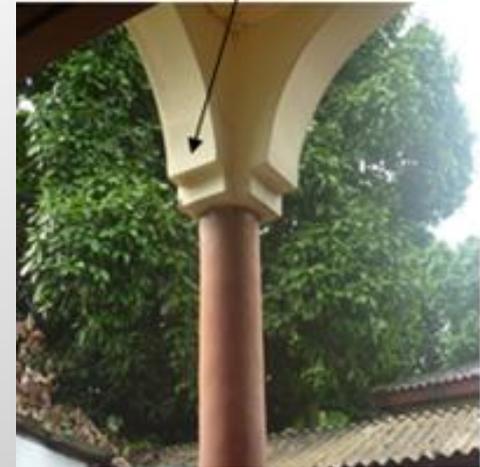
Figura 20: Pilar do Bloco C.

Ornatos Boleados

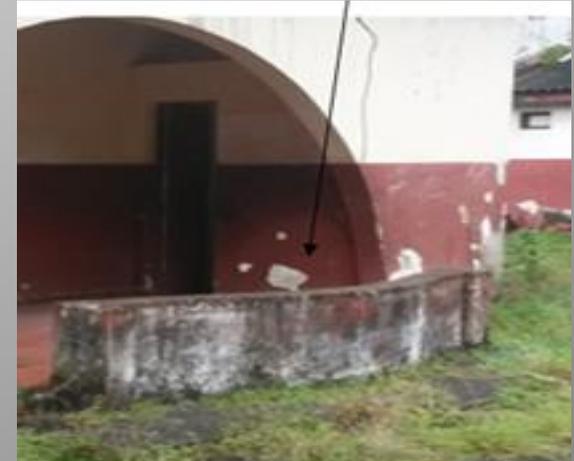
Figura 21: Mureta do Bloco B.

Ornatos Boleados

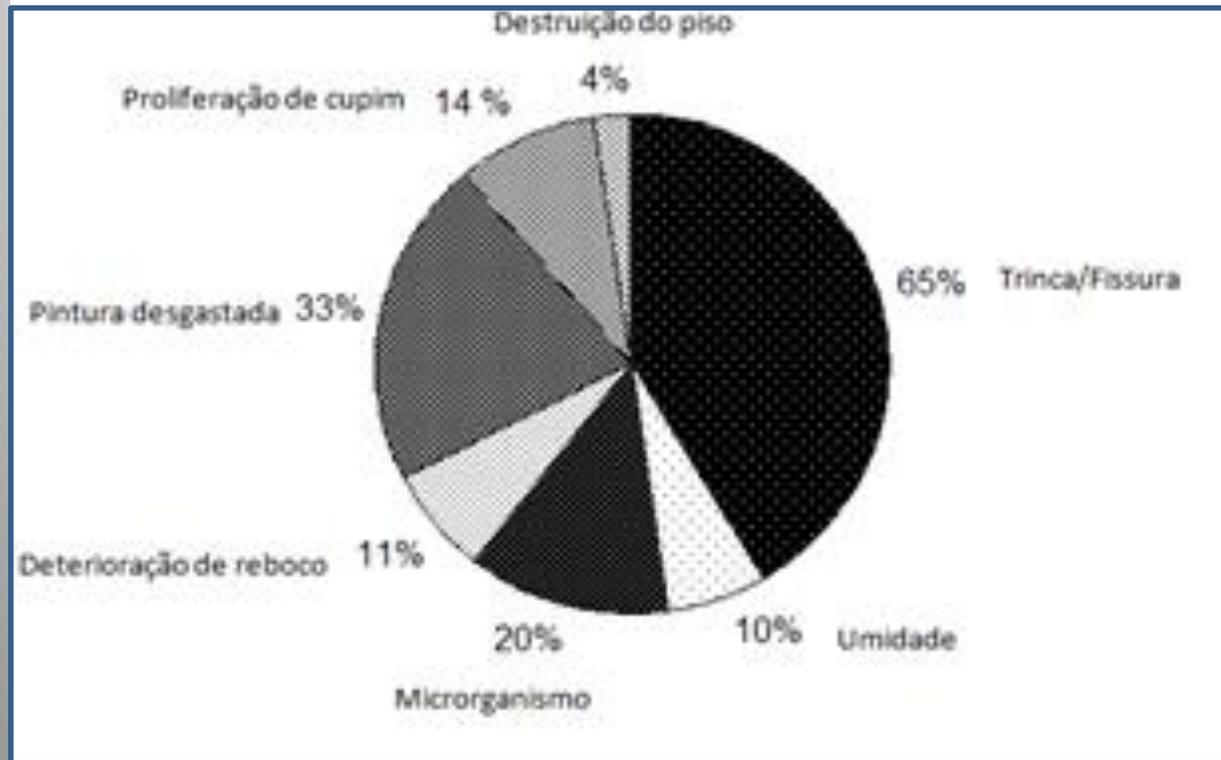
Gráfico 01: Patologias existentes na edificação.

- **Mapa de Danos:** É um documento gráfico e fotográfico que sintetiza o resultado das investigações sobre alterações estruturais e funcionais nos materiais, nas técnicas, nos sistemas e nos componentes construtivos.

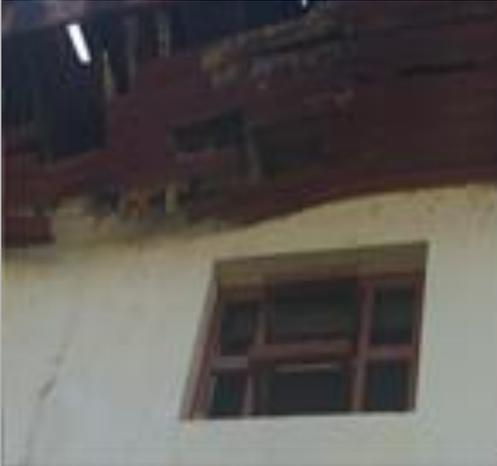
Figura 22 : Madeiramento do telhado

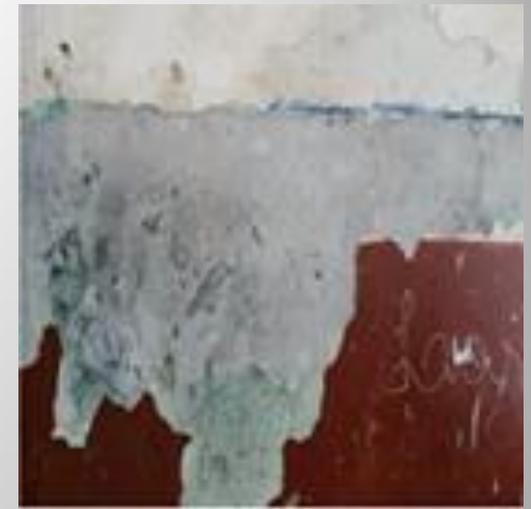
Figura 24 : Reboco danificado.

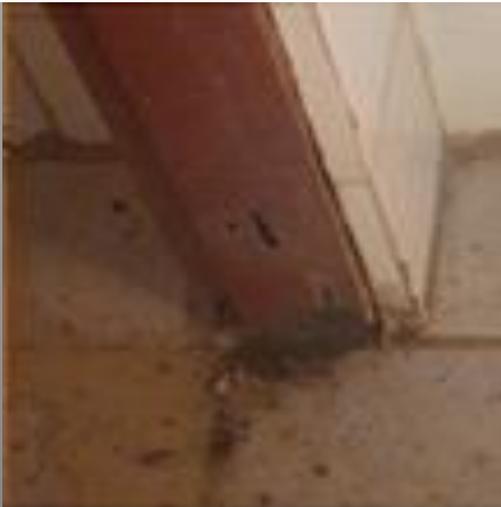
Figura 25 : Cupins nos caixilhos.

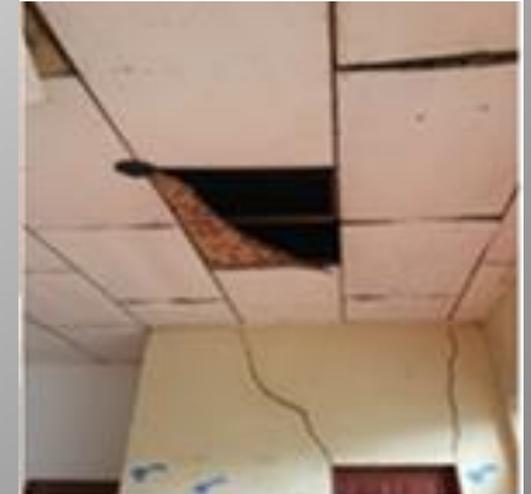
Figura 26 : Forro comprometido.

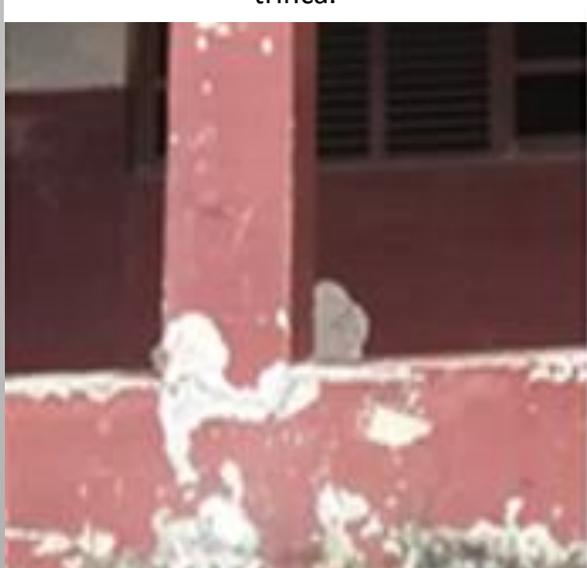
Figura 27 : Pilar do prédio principal com trinca.

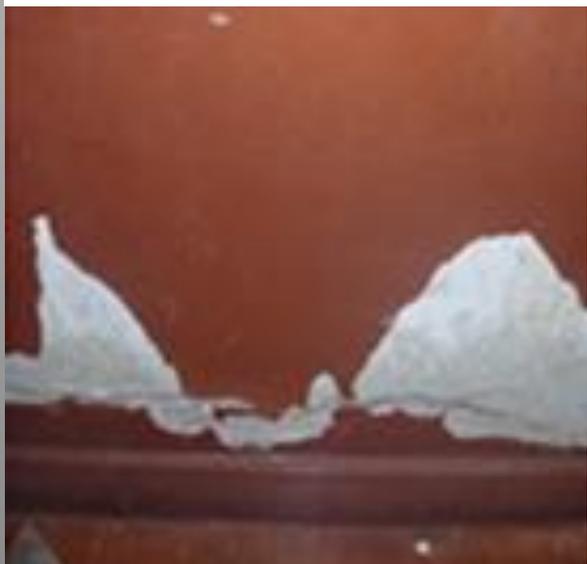
Figura 29 : Trinca próximo ao rodapé.

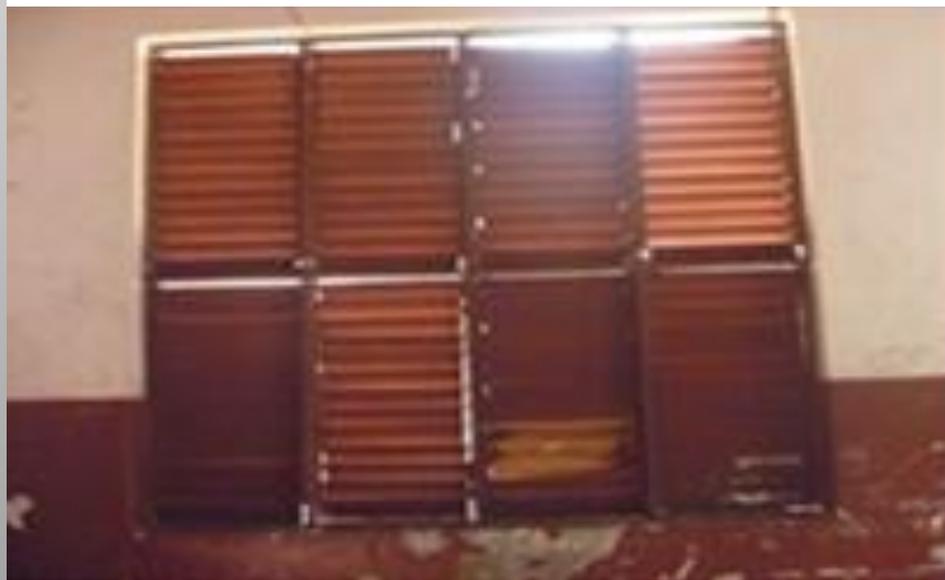
Figura 30 : Reboco da parede e janelas danificadas.

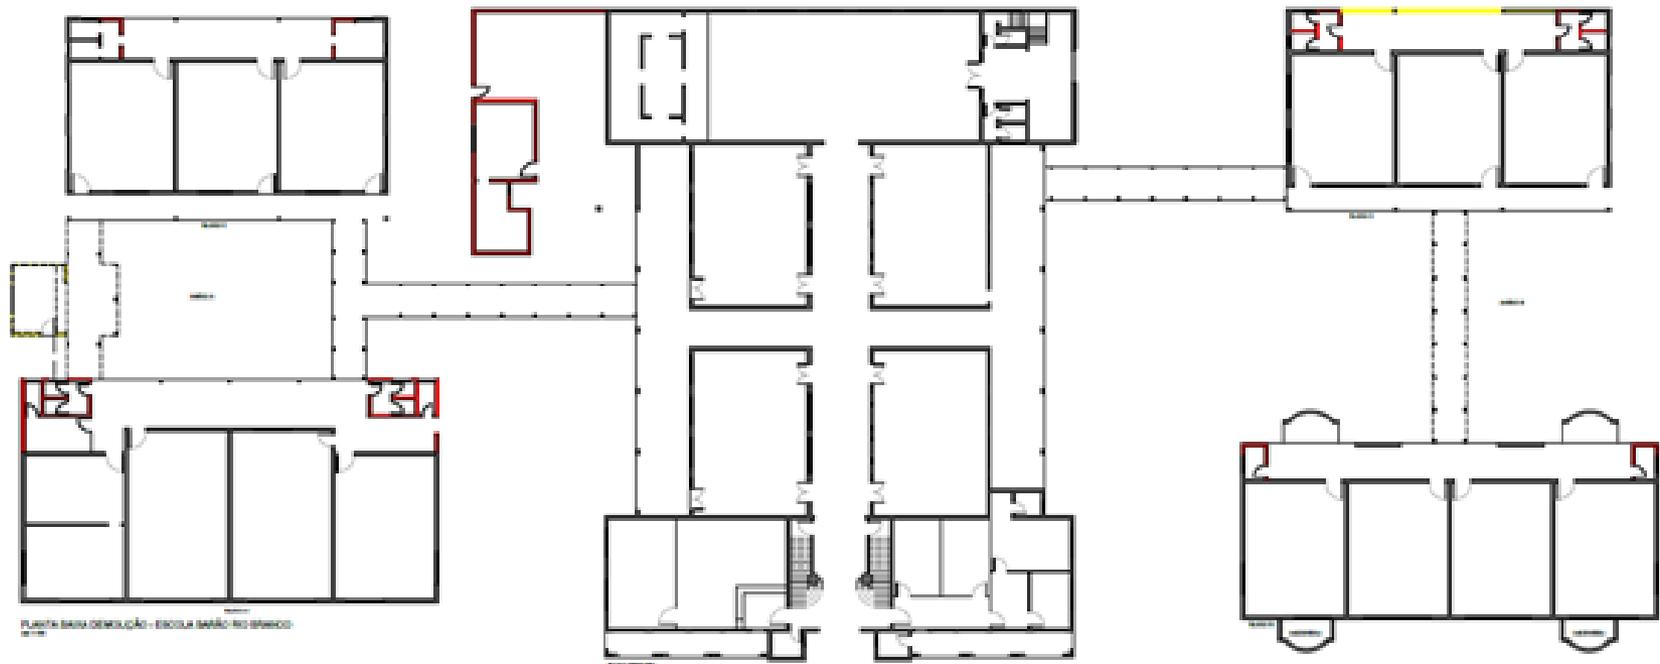
Figura 33: Planta Baixa à Demolição

Área a Demolir
-

Área a Construir
-

Área a Conservar

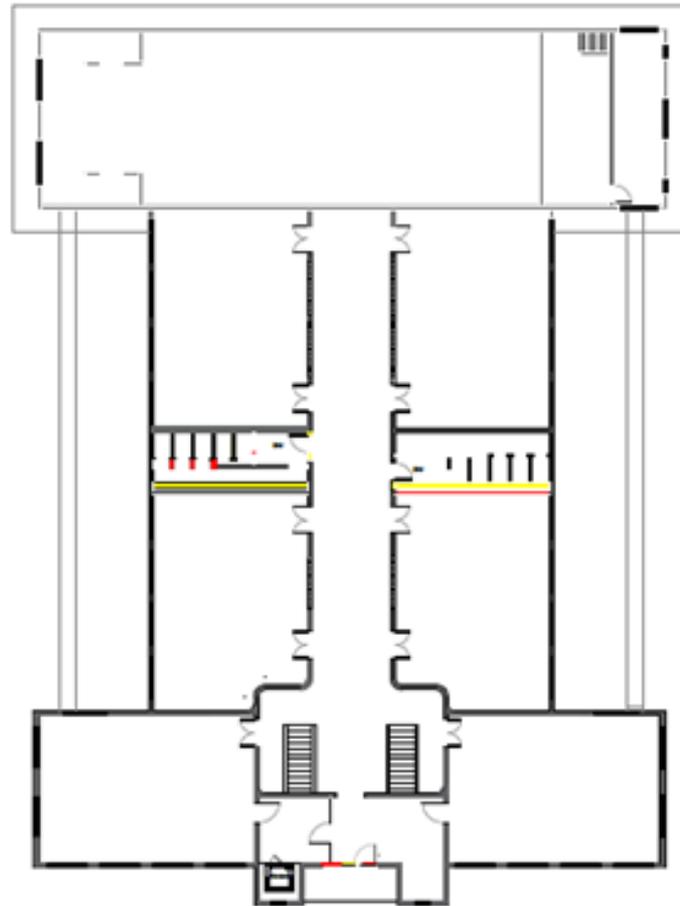
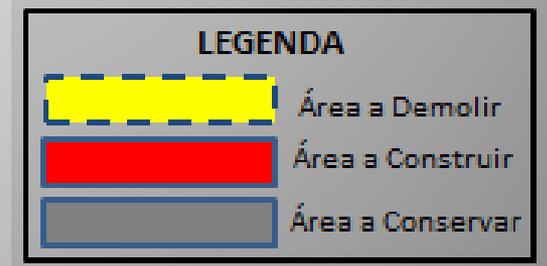
Figura 34: Planta Baixa de à Construir e à Demolir do Pavimento Superior

PLANTA BAIXA DE À CONSTRUIR E DE À DEMOLIR DO PAVIMENTO SUPERIOR
