**ESPAÇOS DEDICADOS A PEDESTRES NA CIDADE DE MACAPÁ: ESTUDO DE
CASO DA INFRAESTRUTURA DE ACESSO NO BAIRRO BEIROL (MACAPÁ – AP)
A PARTIR DO MÉTODO IQC**

Trabalho de conclusão de curso apresentado ao curso de Engenharia Civil na Universidade Federal do Amapá, como requisito para obtenção do título de Bacharel em Engenharia Civil.

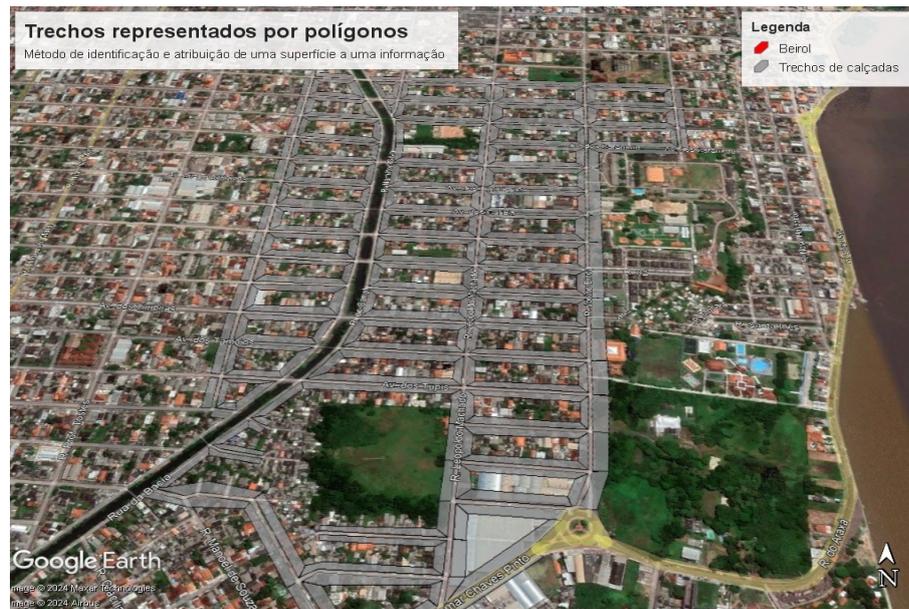
Figura 03 – Esquema de trechos das estradas dentro do bairro Beírol.

Com a visualização das encruzilhadas do bairro, foi possível a representação de todos os segmentos de vias pavimentadas; considerando que esses dados deverão estar compatíveis com o geoprocessamento posteriormente, cada trecho foi representado por um polígono através da ferramenta *Google Earth*, dessa forma seria possível atribuir um identificador vinculado a estas superfícies geográficas, que tem por finalidade, representar e identificar o trecho de calçada visualmente.

A partir de então, coube a distribuição dos identificadores de acordo com as informações ao qual eles estavam ligados, assim é criada a tabela que indica a calçada pelo código e a localização da via em que se encontra e as vias que formam a seção, como exemplificado na Tabela 01, onde, por motivos de dimensão, a tabela está disposta integralmente no Apêndice A.

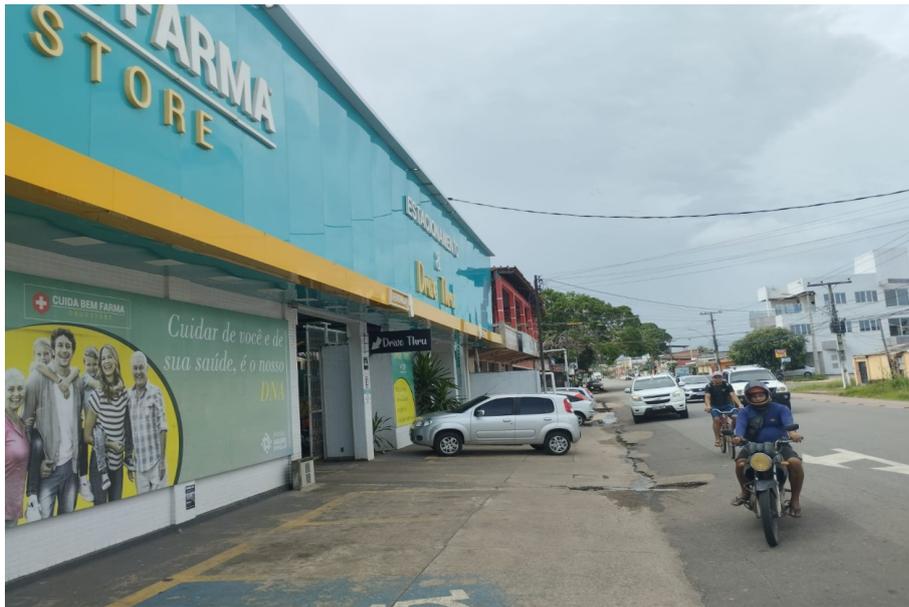
Figura 04 – Exemplo de apropriação de calçadas como estacionamento privado.

Parte importante do procedimento foi a consideração do critério largura efetiva como o descrito no método, porém aplicando-o no contexto de apropriação indevida do espaço. A calçada comumente ocupada de forma indevida por veículos é considerada no momento da atribuição da nota de desempenho; normalmente essa ocorrência reduz seu desempenho no critério de largura efetiva, contudo para calçadas que são utilizadas exclusivamente como estacionamento privado de estabelecimentos comerciais, a nota de desempenho sempre é considerada nula, afinal, é impossível o trânsito por espaços ocupados permanentemente por veículos, como exemplificado nas Figuras 04 e 05. O critério também é aplicado para avanços sobre a área de calçadas, como demonstrado na Figura 06.

“largura efetiva” o desempenho atingido representa uma característica bem forte da região (resguardadas as exceções pontuais demonstradas nas Figuras 04, 05 e 06), que é a presença de um grande espaço entre os lotes e a via pavimentada, como exemplificado na Figura 08.

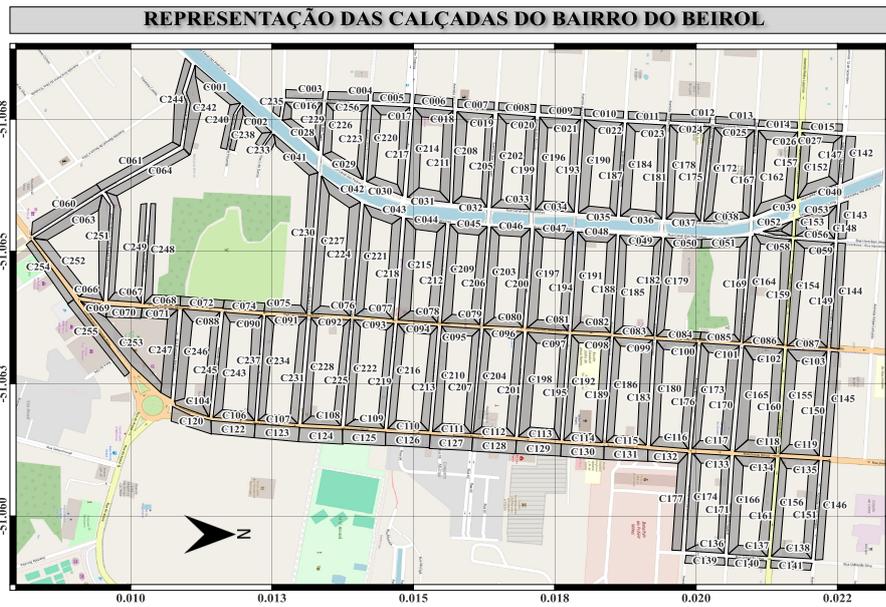
Figura 07 – Mapeamento de trechos de calçadas pendentes de definição do nível de serviço.

O mapa pendente dos dados do nível de serviço não é ilustrado com cores, apenas contém as informações relacionadas a identificação do trecho e localização geográfica exata, como mostra a Figura 07:

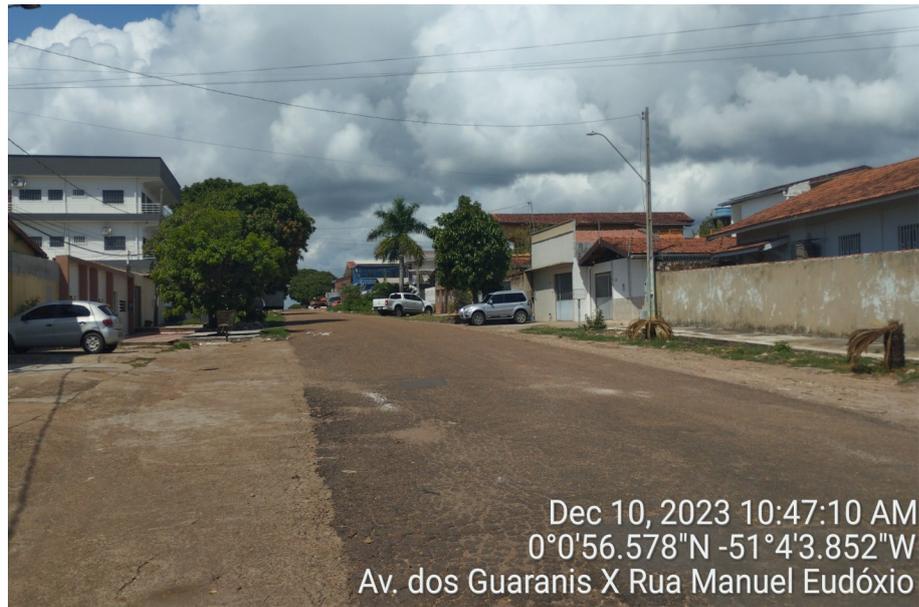
Figura 09 – Exemplo de calçadas com guias rebaixadas.

Enquanto os atributos de pior desempenho sendo o “segurança”, “manutenção” e “seguridade”, com, respectivamente, 85,25%, 91,39% e 69,26% das avaliações nota 2 ou menos. De acordo com o os critérios que norteiam a avaliação técnica, no quesito “segurança” deve ser avaliada a possibilidade de conflito entre pedestres e veículos, e no caso do bairro Beiril, a maior parte dos espaços de calçadas não são separados por guias elevadas, como exemplificado na Figura 09. Quanto a “manutenção”, o desempenho enquadrado como “ruim” em mais de 91% dos casos está muito relacionado a extrema falta de padronização no nivelamento das calçadas e nas péssimas condições das superfícies, com grande presença de rachaduras e buracos, e em alguns casos a calçadas está predominantemente coberta por vegetação ou entulhos, impossibilitando o tráfego, como indica a Figura 10. E no caso da “seguridade” a paisagem urbana de aproximadamente 70% das calçadas tende a provocar certa insegurança nos pedestres, seja por má iluminação, como destacado na Figura 11, ou vegetação alta e ambiente pouco movimentado.

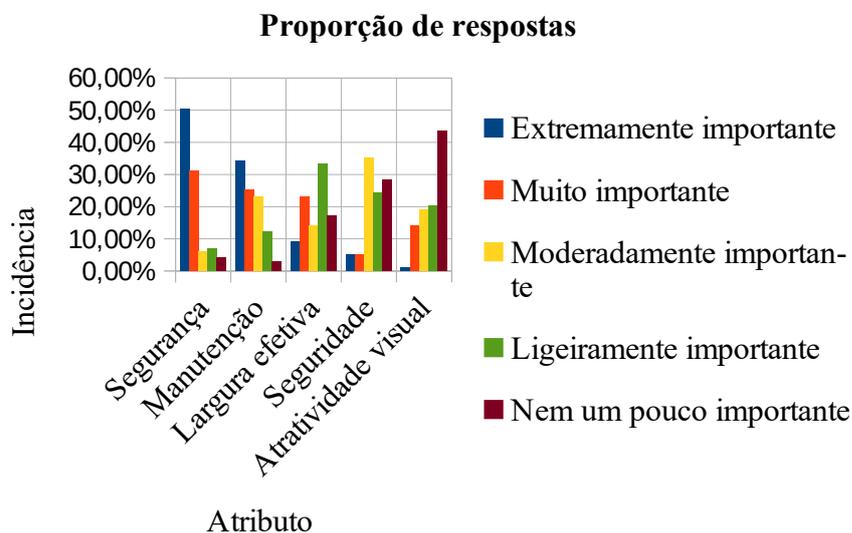
Gráfico 01 – Proporção de importância por atributo.

Como demonstrado na Tabela 04, disposta na seção 3.4.3, o pedestre do bairro Beiril tem preferência significativamente maior por “segurança” e “manutenção” frente a “atratividade visual”. Cerca de 50% dos entrevistados consideram “segurança” como aspecto de extrema importância, enquanto que aproximadamente 45% dos entrevistados consideram a “atratividade visual” como o aspecto nada importante. O Gráfico 01 demonstra a proporção das respostas, destacando o grau de importância entre cada um dos atributos.

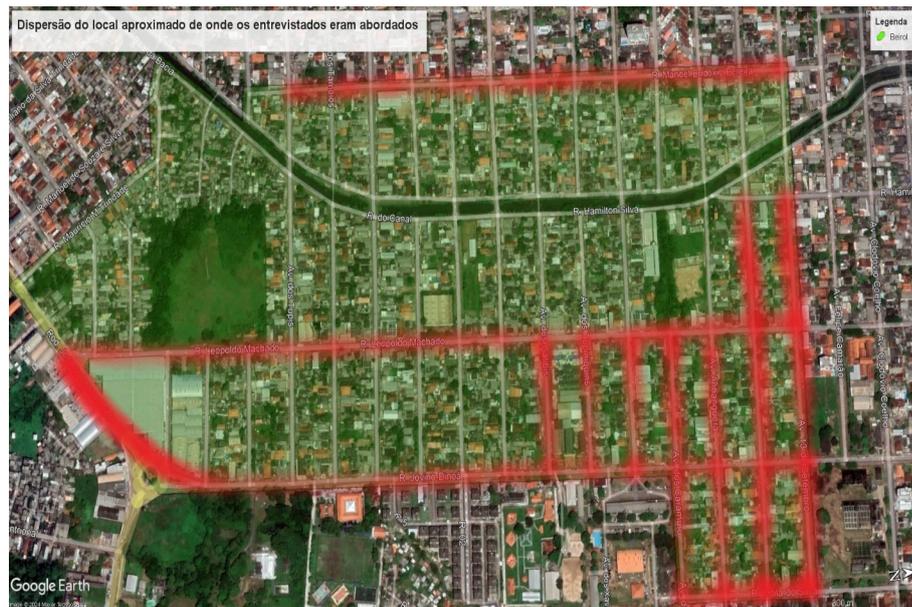
Figura 12 – Representação aproximada da dispersão entre os entrevistados.

De modo a representar a dispersão dos entrevistados, foi elaborado uma ilustração dos pontos em que estes foram abordados, resultado na Figura 12. É importante ressaltar que antes da aplicação do questionário era perguntado se o pedestre era residente ou frequentava rotineiramente o bairro, e na afirmativa, era então iniciada a apresentação do trabalho e aplicação do método.

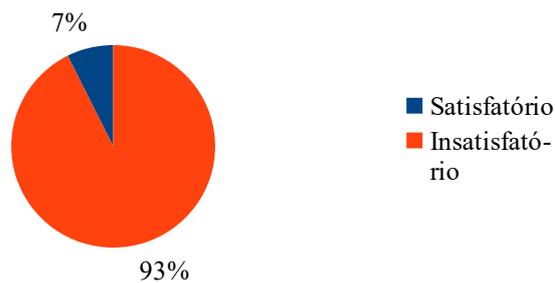
Gráfico 03 – Nível de serviço global das calçadas Beiril.

O NS global das calçadas do bairro Beiril, de acordo com os resultados obtidos, enquadra-se, majoritariamente, em classes iguais ou inferiores a “C”, ou seja, é possível concluir que a maioria esmagadora das calçadas do bairro não são boas. Essa proporção é demonstrada no Gráfico 03.

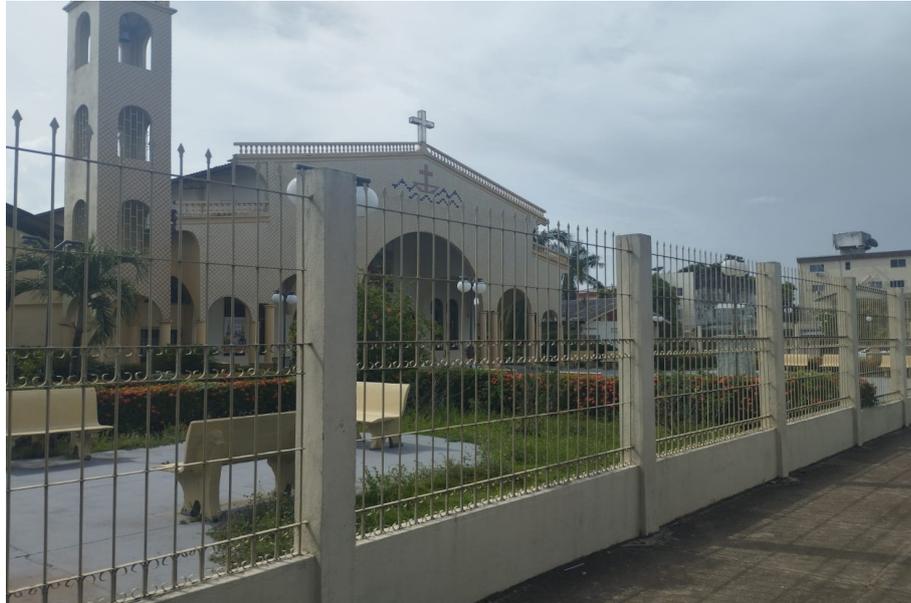
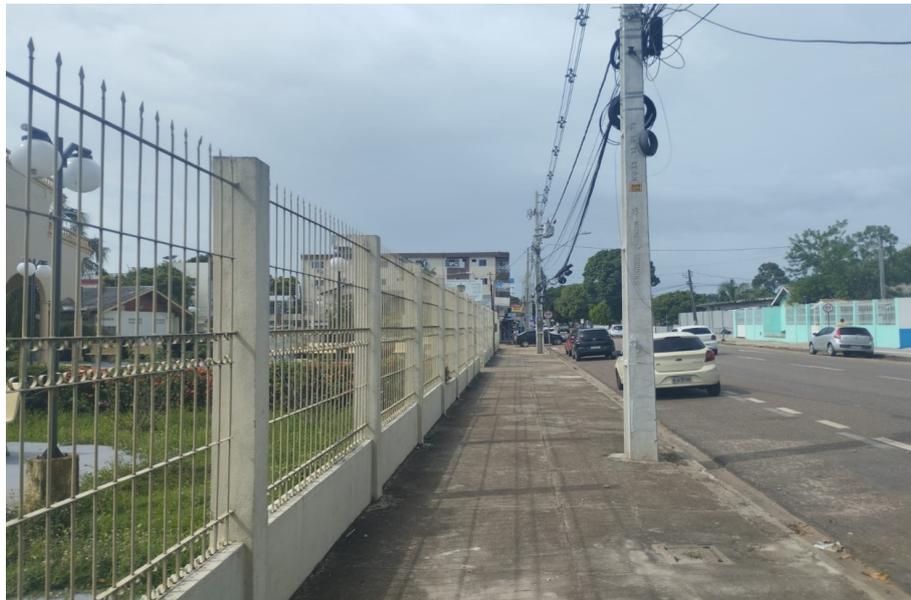
Numa perspectiva individualizada, algumas calçadas entraram em evidência; para a calçada com melhor desempenho total se destacou a calçada C114, que atingiu o valor 4,137 de nível de serviço, sendo enquadrada como classe “ótima”. É perceptível que a calçada se diferencia das demais, em todos os aspectos, pois encontra-se adjacente a uma igreja com

jardins bem cuidados, largura de calçada confortável, piso nivelado, contínuo e em boas condições, como demonstrado nas Figura 13 e 14.

Figura 13 – Ambientação da calçada C114.

Figura 14 – Calçada C114.

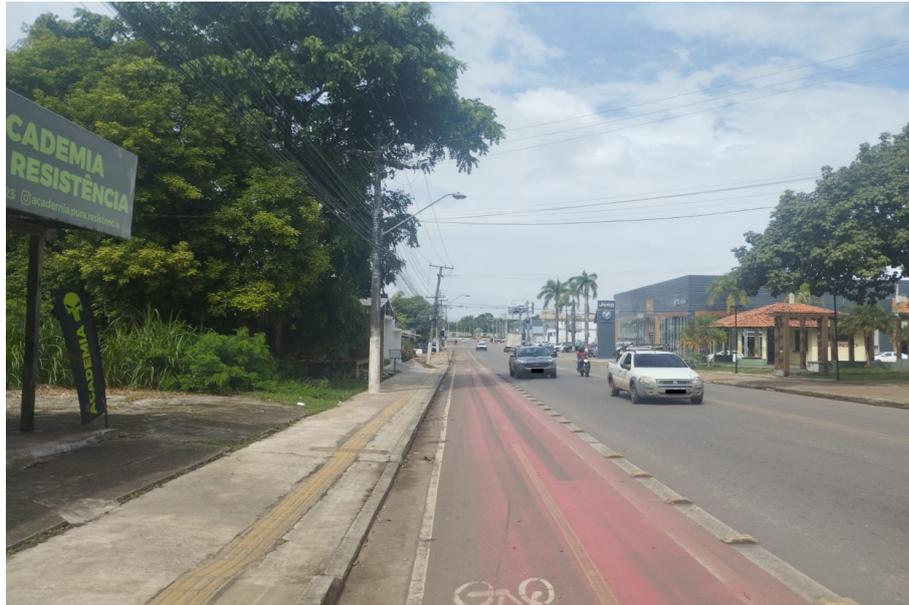
Figura 15 – Calçada C252.

Para a calçada em que o IQC realizou a maior contribuição frente a média da avaliação técnica foi a calçada C252, somando um total de 0,18 ponto após o processamento. É possível

observar que, embora seja uma calçada relativamente estreita, possui guia elevada, piso tátil e nivelamento adequado (Figura 15), que são itens de extrema importância para o pedestre, segundo os resultados das entrevistas.

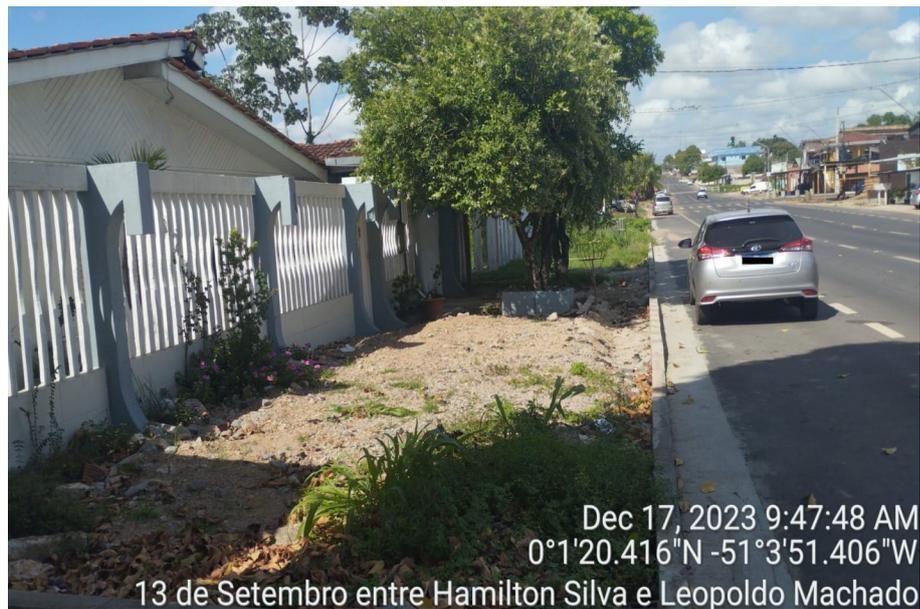
Figura 16 – Calçada C145.

Contrapondo a calçada C252, a calçada C145 foi a que mais se prejudicou com o IQC, totalizando uma redução de 0,30 ponto frente a média da avaliação técnica. Como apontado na Figura 16, a C145 tem péssimas condições de manutenção em relação a seus outros atributos.

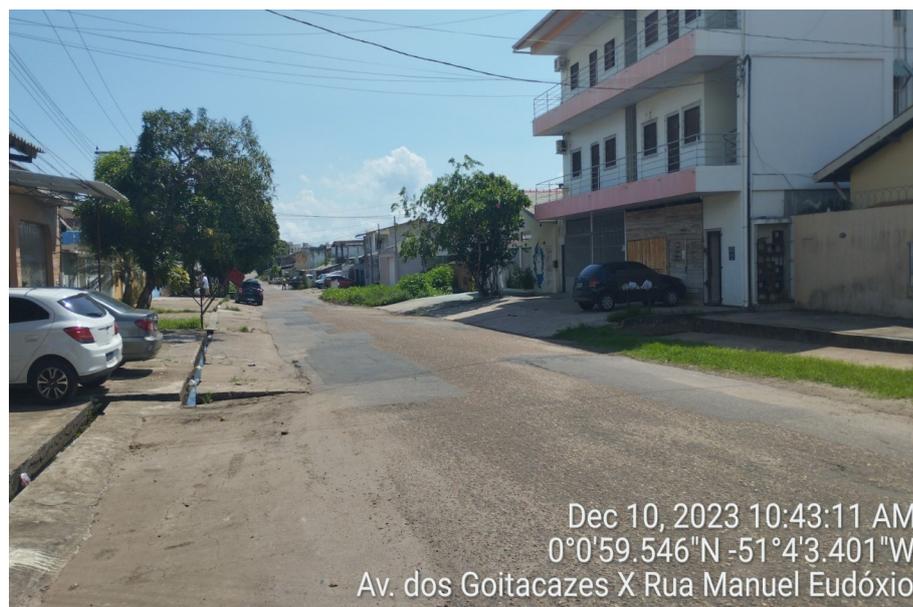
Figura 17 – Calçadas C202 e C205.

Uma configuração de calçada muito frequente ao longo do bairro é de ambiente residencial com grave falha em guias elevadas, continuidade, piso nivelado e conservado. A Figura 17 indica as calçadas C202 e C205, que receberam qualificação classe “D” e representam a maioria das calçadas do bairro.

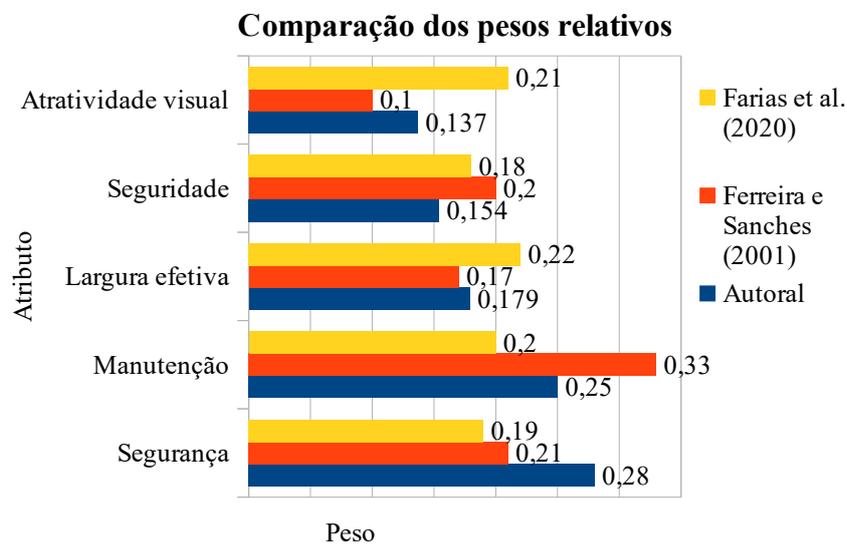
Gráfico 04 – Comparação de pesos relativos.

O peso atribuído ao nível de importância dos atributos tende a variar dependendo da região e do universo amostral; a fim de avaliar a diferença que os resultados obtidos com esse trabalho teriam caso os fatores de ponderação fossem outros, as calçadas avaliadas receberão o processamento de IQC com os pesos de outros trabalhos semelhantes. Os pesos selecionados pertencem aos trabalhos referenciados na seção 2.4, de Ferreira e Sanches (2001) e Farias et al. (2020). Os pesos estão comparados no Gráfico 04.

É notável que pesos aferidos pela aplicação do método por de Farias et al. (2020) foram regulares, não sendo possível identificar um favoritismo entre os entrevistados; diferente dos valores de Ferreira e Sanches (2001), que o atributo “manutenção” se destacou dos demais, com variação de 0,12 ponto do mais importante para o segundo mais importante, que são “manutenção” e “segurança” respectivamente.

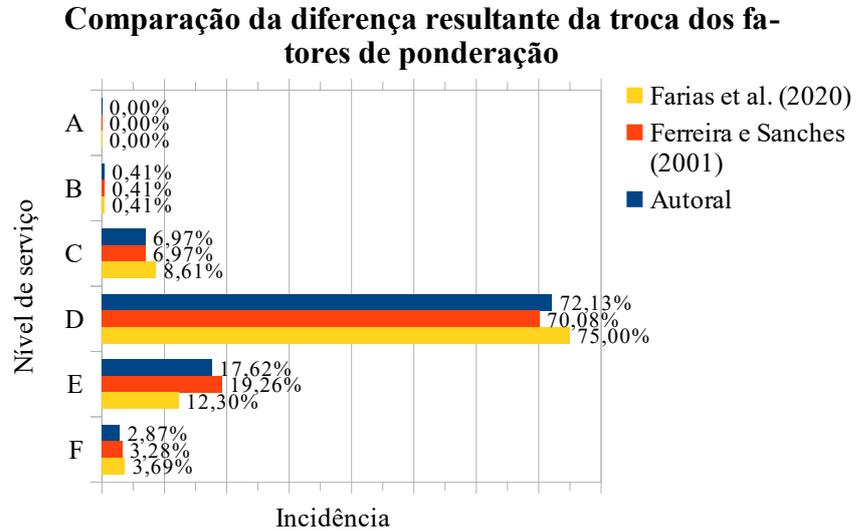
Gráfico 05 – Comparação dos resultados pelo confronto de pesos.

A revisão de todas as calçadas do Beírol aplicando os referidos pesos resultou numa sutil diferença. Enquanto os pesos de Ferreira e Sanches (2001) variaram valores do NS apenas das calçadas classe “D” ou inferior, os pesos de Farias et al. (2020) beneficiaram várias calçadas, elevando 17 calçadas classe “E” para classe “D”, e 4 calçadas classe “D” para classe “C”, dessa forma representando uma leve melhora no conceito de satisfatoriedade das calçadas do bairro, indicado no Gráfico 06.

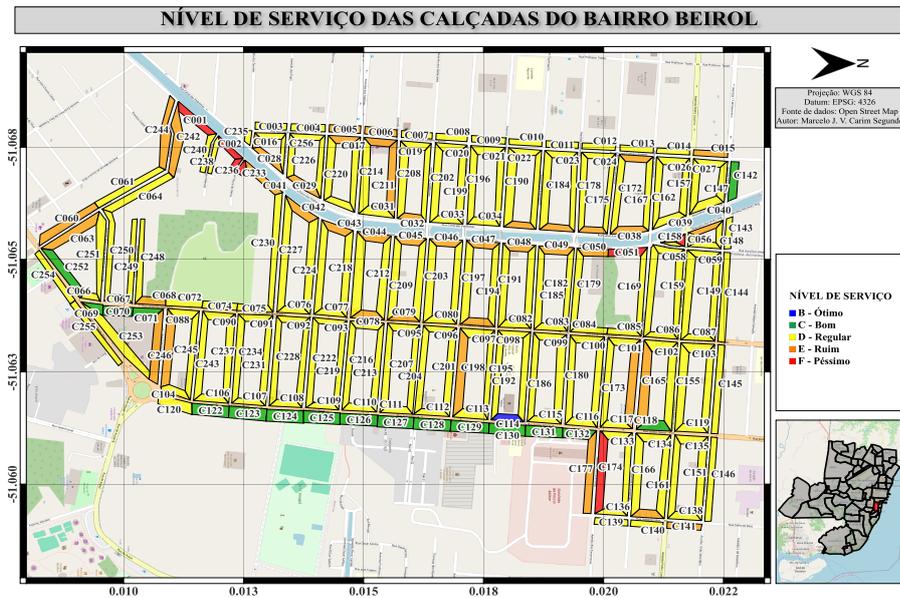
Figura 18 – Mapa do nível de serviço das calçadas do bairro Beiril.

O mapa temático ilustrado permite tanto interpretações individualizadas da qualidade de calçadas, quanto do cenário completo. O mapa está disposto na Figura 18 e, em escala maior, no Apêndice D (p. 57).
