ACESSIBILIDADE A PRÉDIOS PÚBLICOS: a Arquitetura Inclusiva Eliminando Obstáculos

OBJETO DE ESTUDO

4 ANÁLISE DOS RESULTADOS

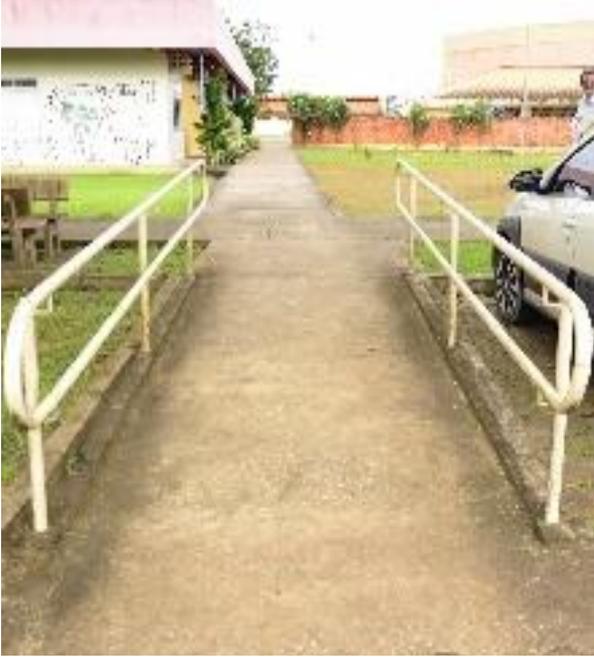
Como já foram citadas, na metodologia, as visitas ao local seguiram um roteiro prévio, tendo em vista os vários setores construídos dentro do complexo de Ensino Superior, a saber: em total de 63 prédios construídos, onde nove destes são de dois pavimentos, sendo que 55 blocos didáticos, desde sua fundação não havia a percepção de tratamentos igualitário de acessibilidade, mas atualmente todos os desníveis foram contemplados por rampas de acesso, porém, em duas das cinco rampas adaptadas não foram feitas com a proteção de corrimãos e nem com o piso tátil; (ver fotos).

Foto 2 – Passarela de acesso a Progep.
Fonte: os autores (2017).

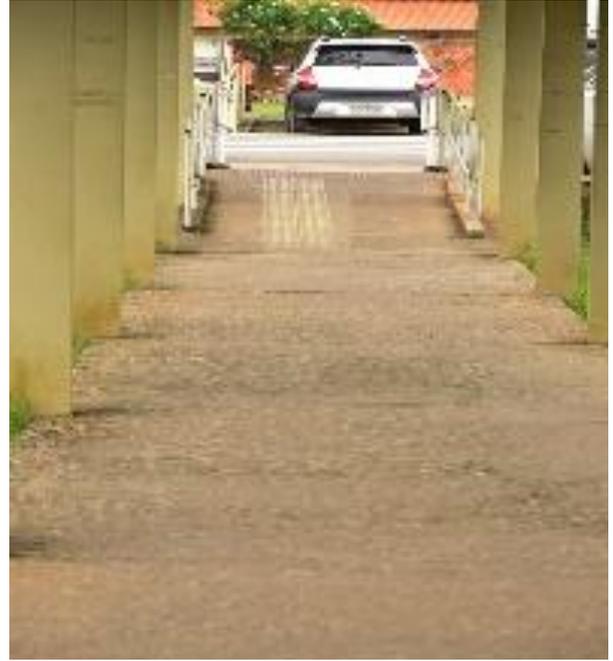
Foto 4 – Passarela de acesso a Biblioteca.

Dois rampas adaptadas uma com ausência de piso tátil e a outra só possui a sinalização até o fim da própria rampa, na continuação da passarela não possui o referido piso.

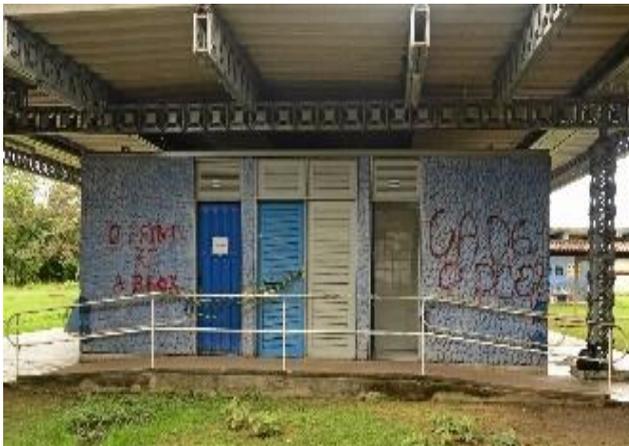
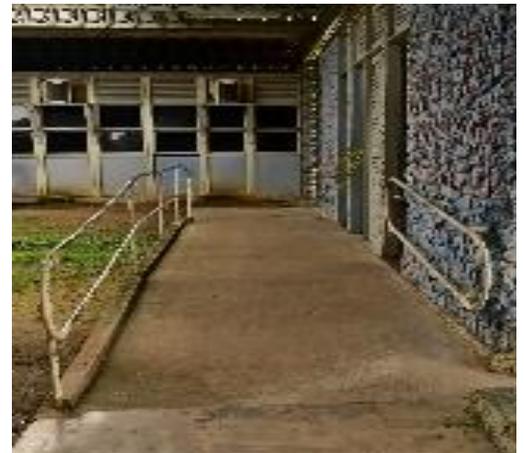
Foto 4 – Banheiro dos blocos A, B, C, D e E. Vista frontal
Fonte: os autores (2017).

Foto 5 – Vista lateral.

Rampa adaptada para entrada de banheiros nos blocos de salas de aula A, B, C, D e E, construída em um prédio antigo, onde foram adaptados os corrimãos/guarda-corpo, porém não possui o piso tátil.

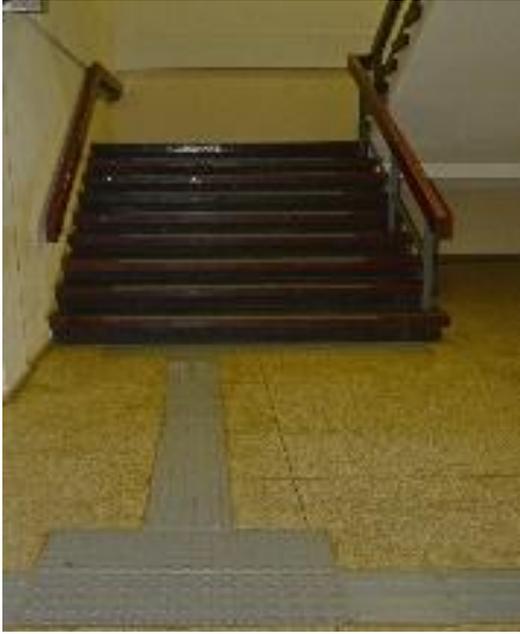
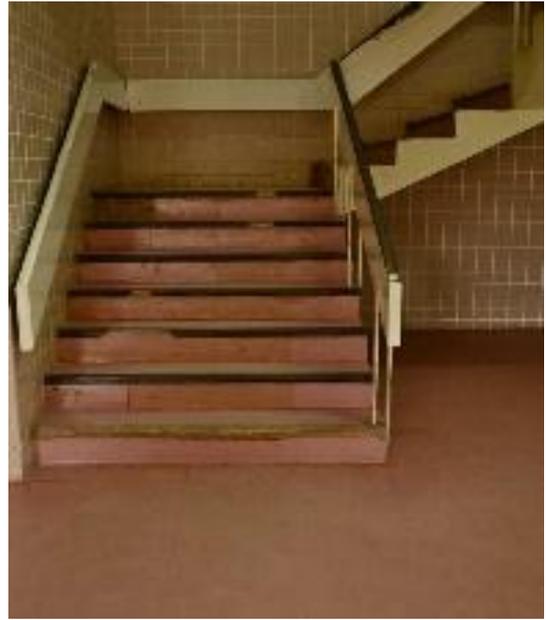
Foto 6 – Escada 1, prédio da engenharia elétrica
Fonte: os autores (2017).

Foto 7 – Escada 2, bloco das coordenações

Duas escadas de acesso do pavimento térreo ao pavimento superior, em prédio distinto onde a foto (Escada 1) atende as especificações exigidas por lei, fixação do piso tátil emborrachado acompanhado desde o início do acesso, tanto no pavimento térreo quanto ao pavimento superior, os degraus são emborrachados, possui corrimãos/guarda-corpo. A foto (Escada 2) se apresenta com ausência de piso tátil de acesso a escada e nos degraus.

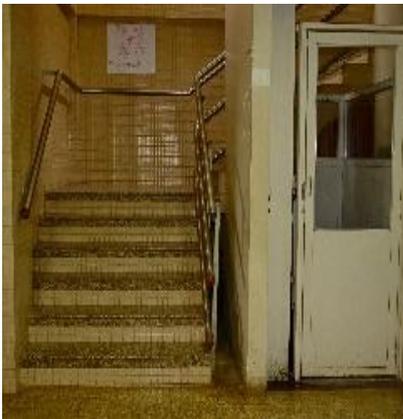
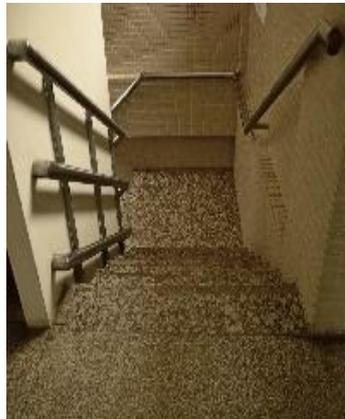
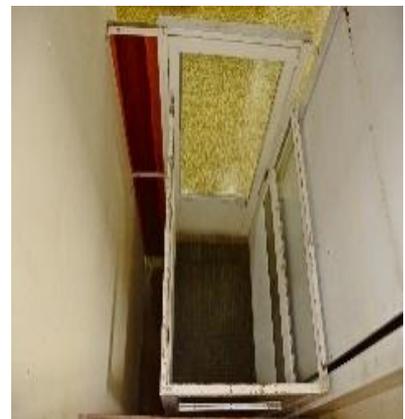
Foto 8 – Escada de acesso
Fonte: os autores (2017).

Foto 9 – Escada de acesso

Foto 10 – Plataforma Elevatória

Prédio da reitoria que possui escada (Fotos 8 e 9) e uma plataforma elevatória (Foto 10) para acesso ao pavimento superior, falta de sinalização nos degraus da escada, a plataforma que também não atende as dimensões mínimas especificadas por lei, não tem sinalização de alerta e não funciona por não receber manutenção periódica.

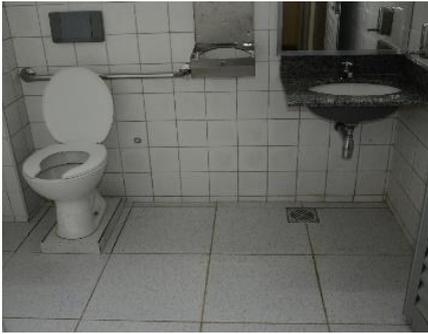
Foto 11
Fonte: os autores (2017).

Banheiro da Biblioteca (Foto 11) atende as recomendações da ABNT 9050/2015, Banheiro do Ginásio (Foto 12 e 13) não atende as recomendações da ABNT 9050/2015.

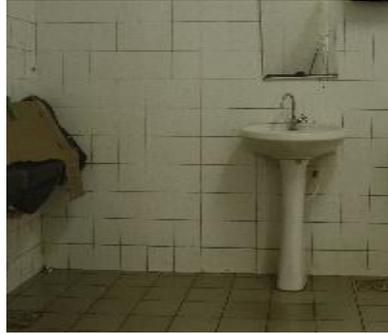
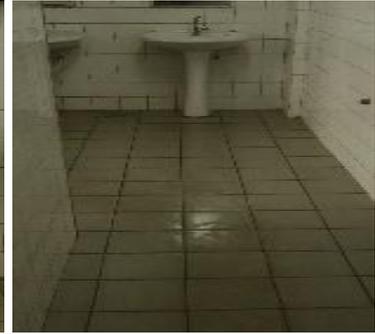
Foto 12

Foto 13

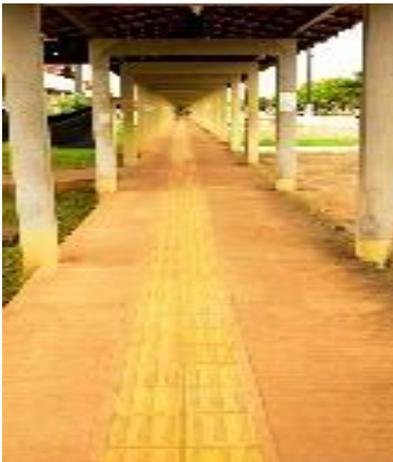
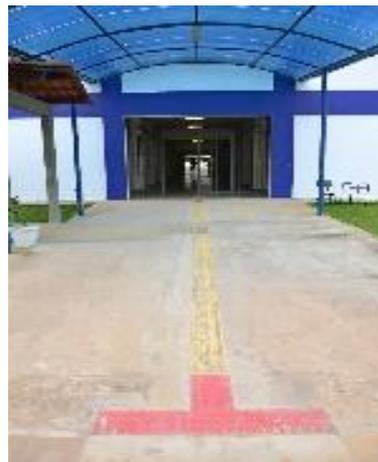
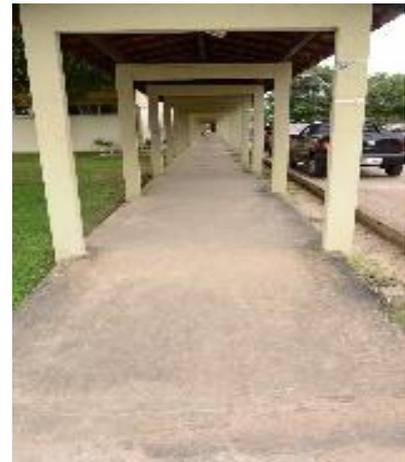
O complexo possui 3.610,07 metros lineares de passarelas cobertas, onde 500 lineares metros não possuem sinalização com piso tátil.

Foto 14 passarela central
Fonte: os autores (2017).

Foto 15 Eng. Elétrica

Foto 16 acesso ao DEPSEC

Passarelas cobertas (Fotos 14 e 15) onde uma atende as especificações com o piso direcional até o interior do prédio, enquanto passarela (Foto 16), assim como a maioria da extensão das demais passarelas cobertas, não possuem o referido piso direcional.

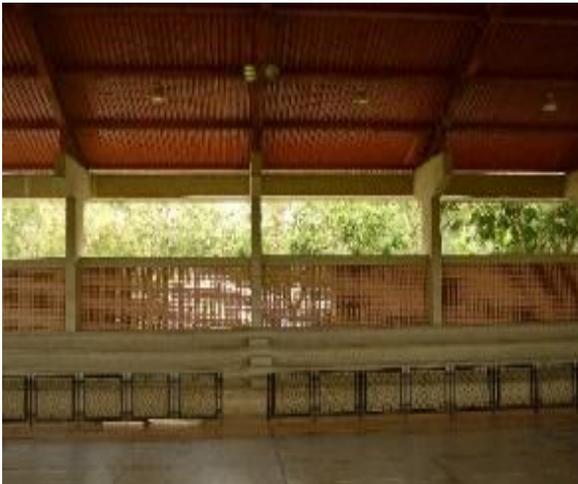
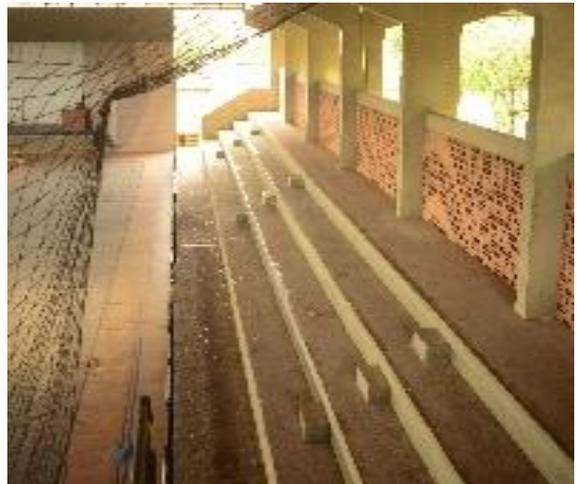
Foto 17, Vista frontal.
Fonte: os autores (2017).

Foto 18, Vista lateral.

As arquibancadas (Fotos 17 e 18) do ginásio de esportes não atendem as especificações com ausência do espaço para Pessoas de Cadeira de Roda - P.C.R. assento para Pessoas com Mobilidades Reduzidas - P.M.R. assento para Pessoas Obesas - P.O. as rampas não possuem o piso tátil e os banheiros também são inadequados.

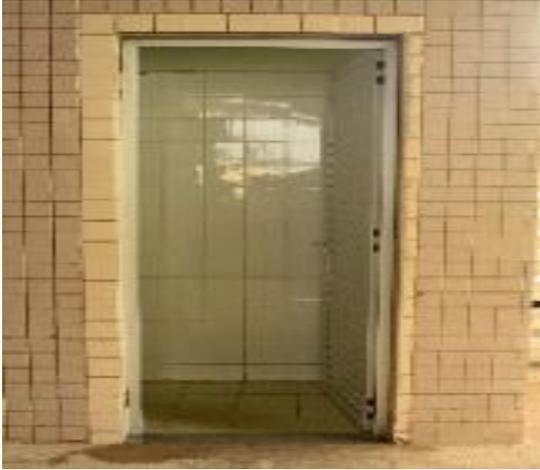
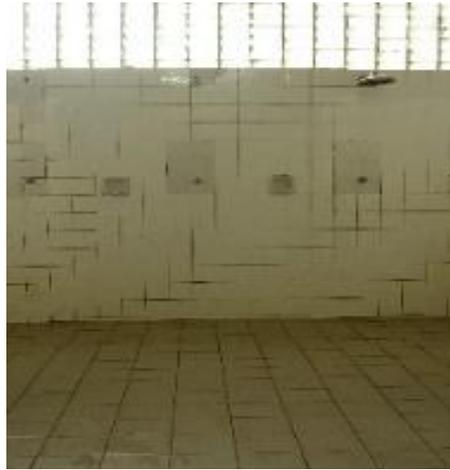
As portas (Fotos 19 e 20) de acesso aos banheiros (Masculino e Feminino), não possuem as dimensões mínimas, assim como as medidas de circulação nos boxes sejam de 1.50 x 1.70 m, e também não possuem as barras de apoio para portadores de necessidades especiais, estabelecidas na ABNT NBR 9050:2015.

Foto 19 porta do banheiro do ginásio.
Fonte: os autores (2017).

Foto 20 área interna, chuveiros.

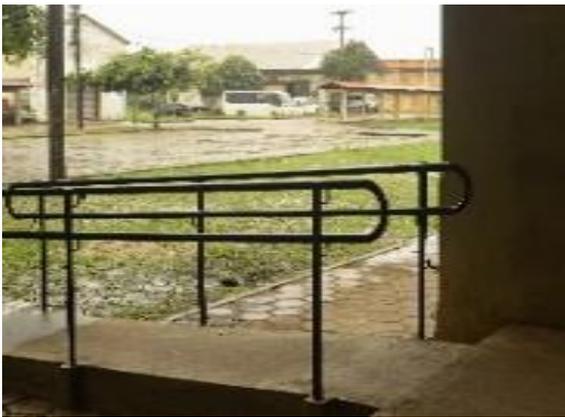
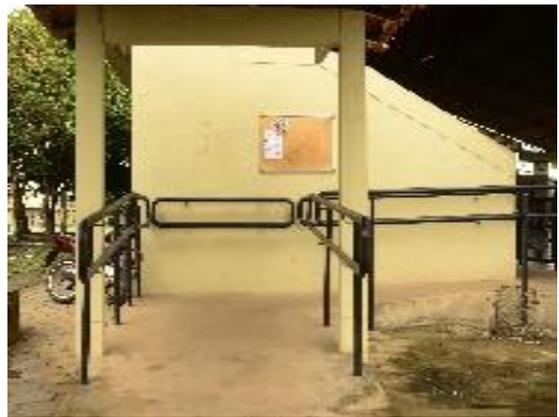
Foto 21
Fonte: os autores (2017).

As rampas de acesso do ginásio (Fotos 21 e 22) possuem corrimãos, mas não há piso tátil, portanto não atendem as especificações da ABNT NBR 9050:2015.

As fotos 21 e 22, respectivamente são as condições atuais do ginásio de esportes visitado, a foto 23 abaixo, enquadra-se perfeitamente as normas de acessibilidade da ABNT NBR 9050:2015.
