DO ABANDONO A UMA NOVA ARQUITETURA: EDIFICAÇÕES ABANDONADAS
NO BAIRRO CENTRAL (MACAPÁ-AP) E PROPOSTA DE UMA ESCOLA DE
ARTES DIGITAIS

UNIVERSIDADE FEDERAL DO AMAPÁ
CURSO DE BACHARELADO EM ARQUITETURA E URBANISMO
RODRIGO PINTO DIAS

Trabalho de conclusão de curso
apresentado como requisito para obtenção
de graduação no curso de Arquitetura e
Urbanismo na Universidade Federal do
Amapá.

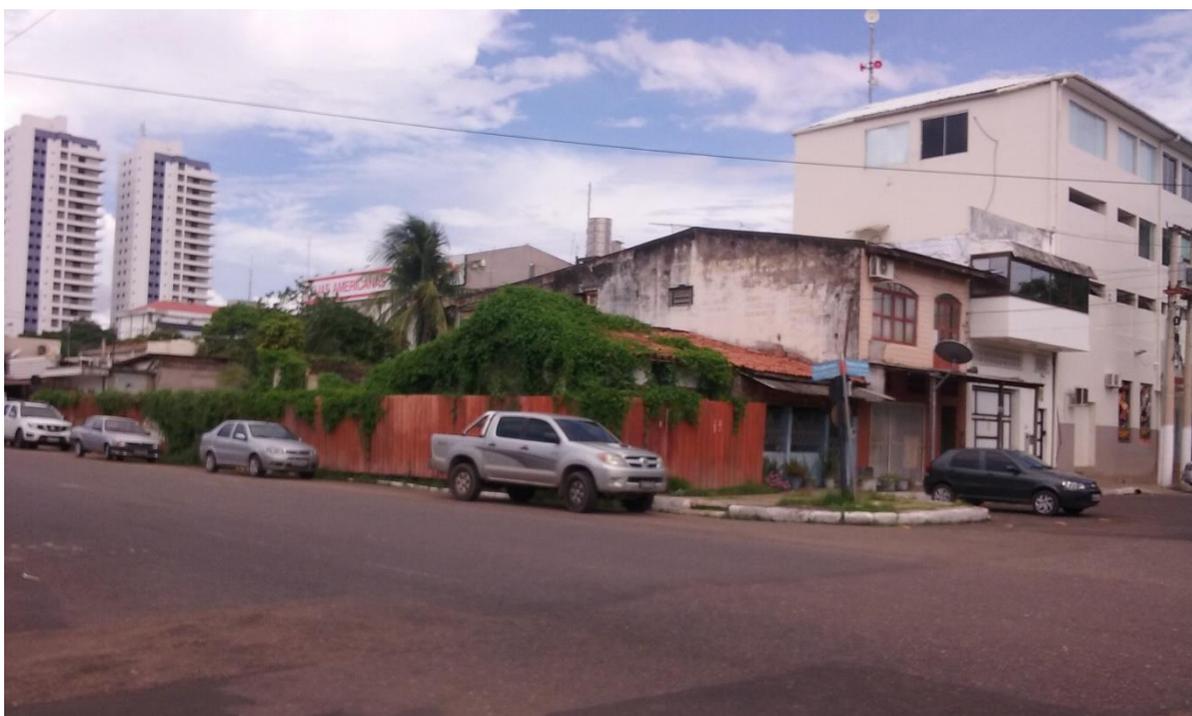
Figura 15 - Edificação escolhida: estado atual da edificação

Dentro da metodologia apresentada por Rui Alexandre Rocha (2014), a edificação se caracteriza dentro do estágio de incorporação, devido à ausência da cobertura, degradação das suas estruturas, e pela apropriação natural corrente em seu meio.

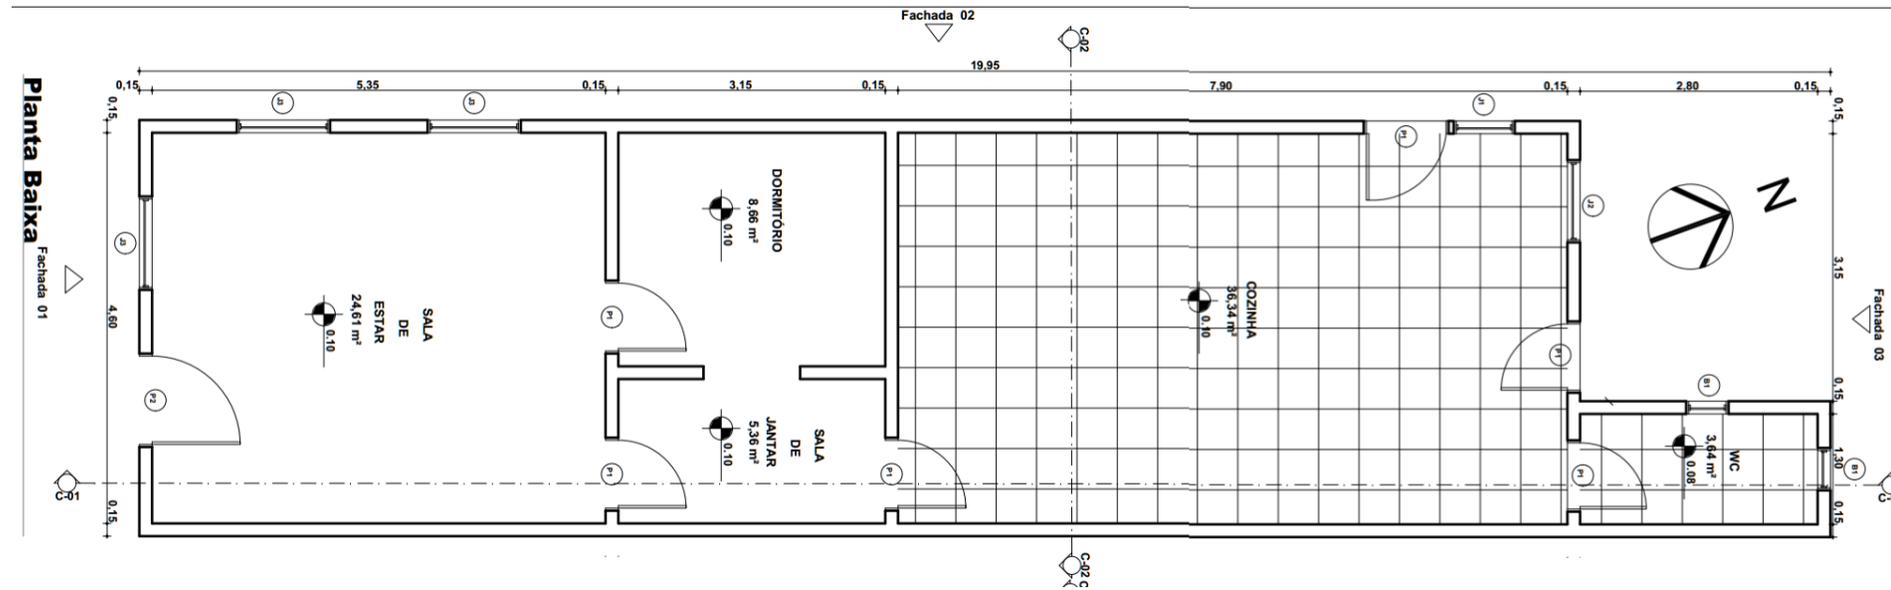
Planta 1 - Planta Baixa em escala 1/100

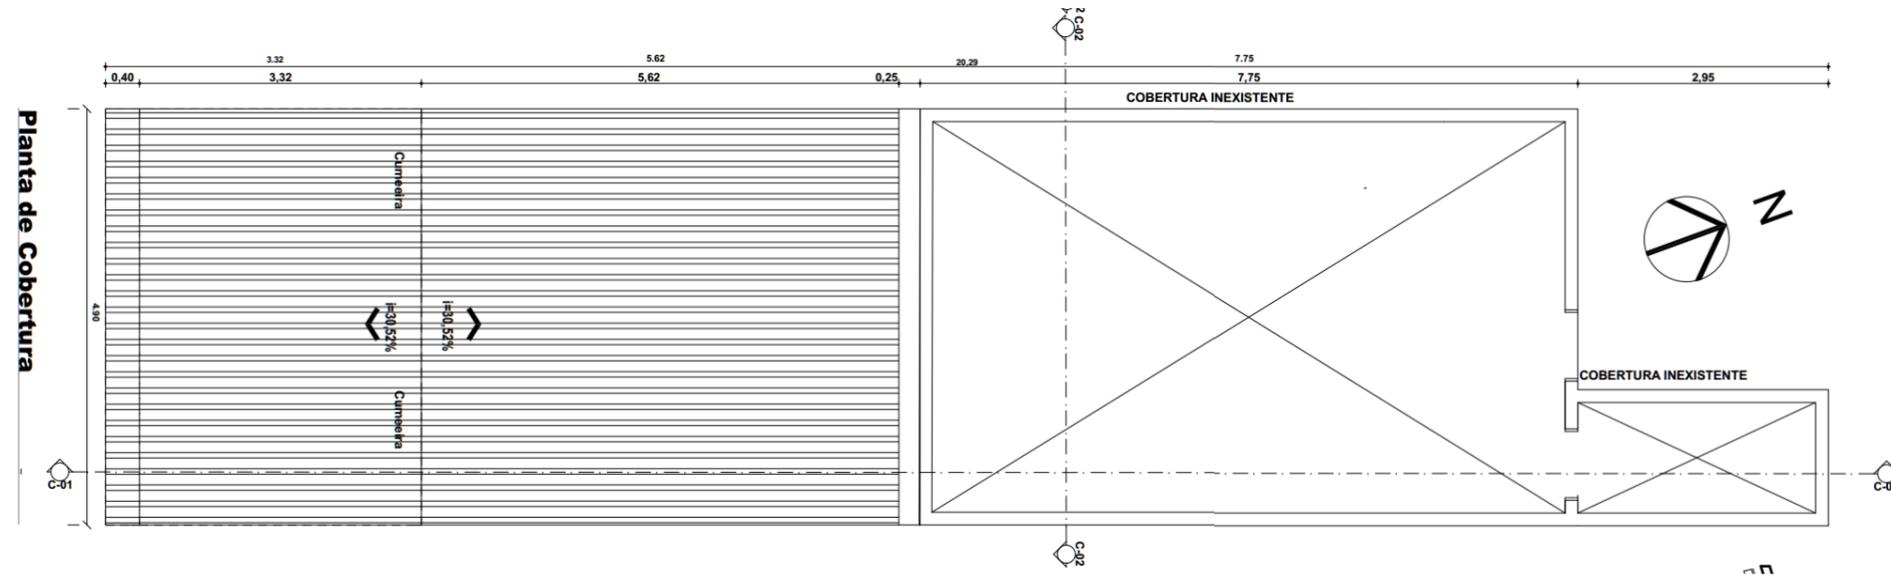
Planta 2 - Planta de Cobertura em escala 1/100

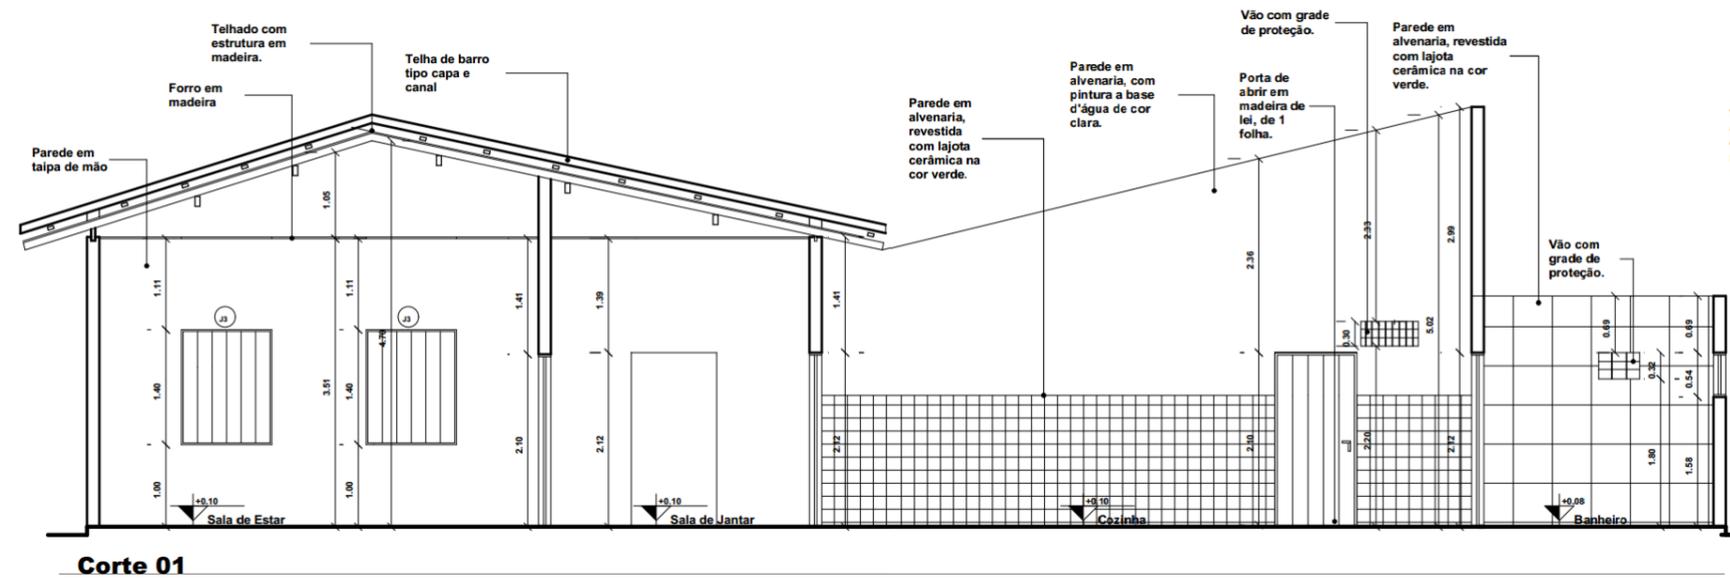
Seção 1 - Corte longitudinal em escala 1/100

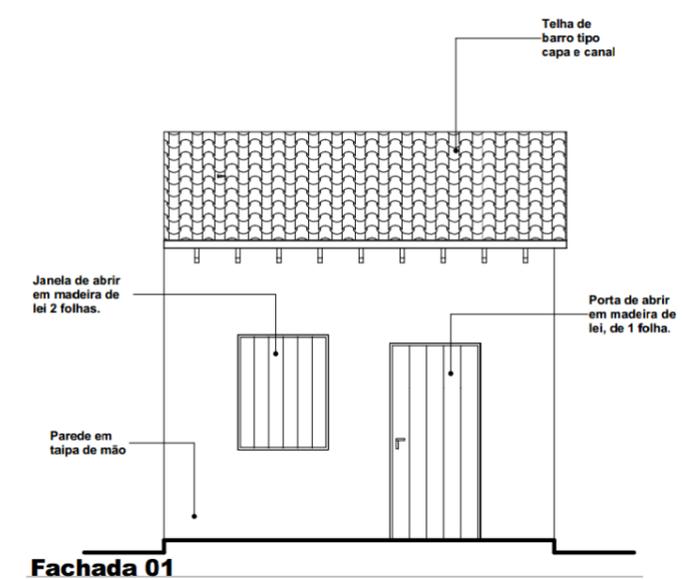
Vista 1 - Fachada Sul em escala 1/100

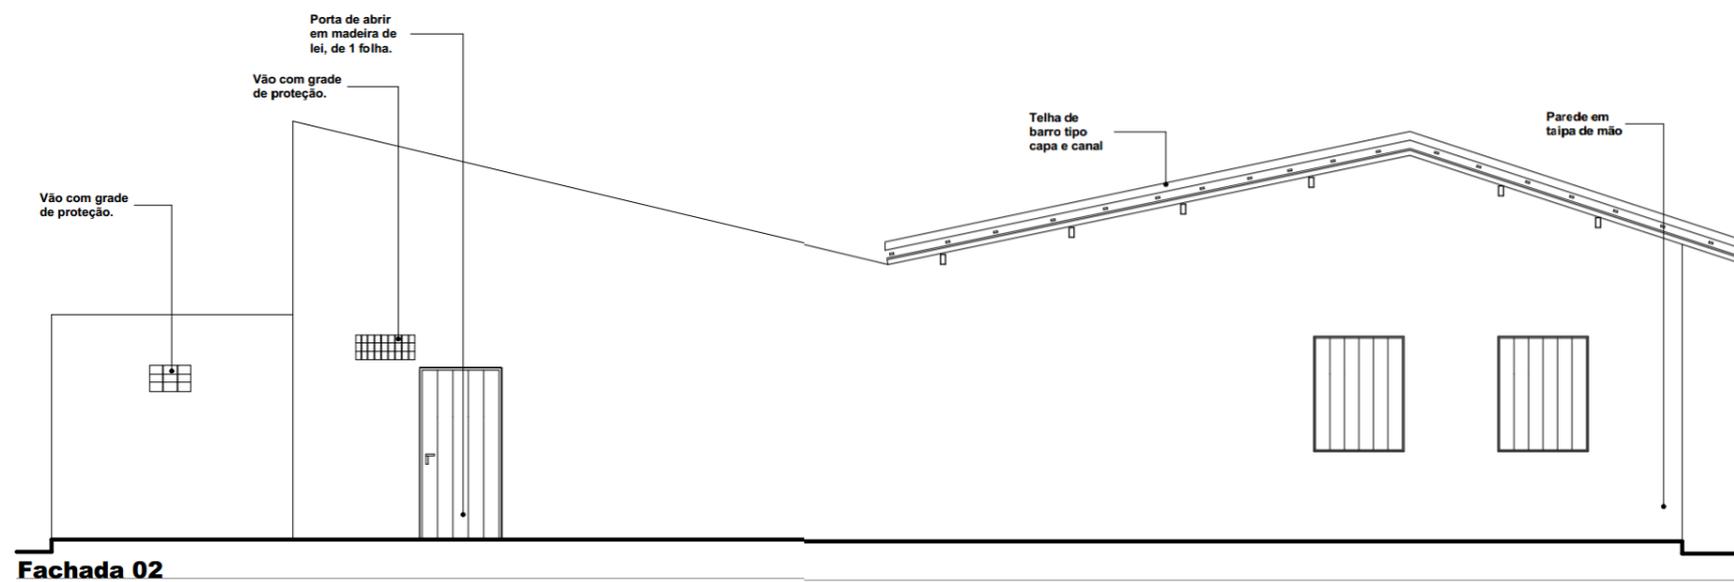
Vista 2 - Fachada Oeste em escala 1/100

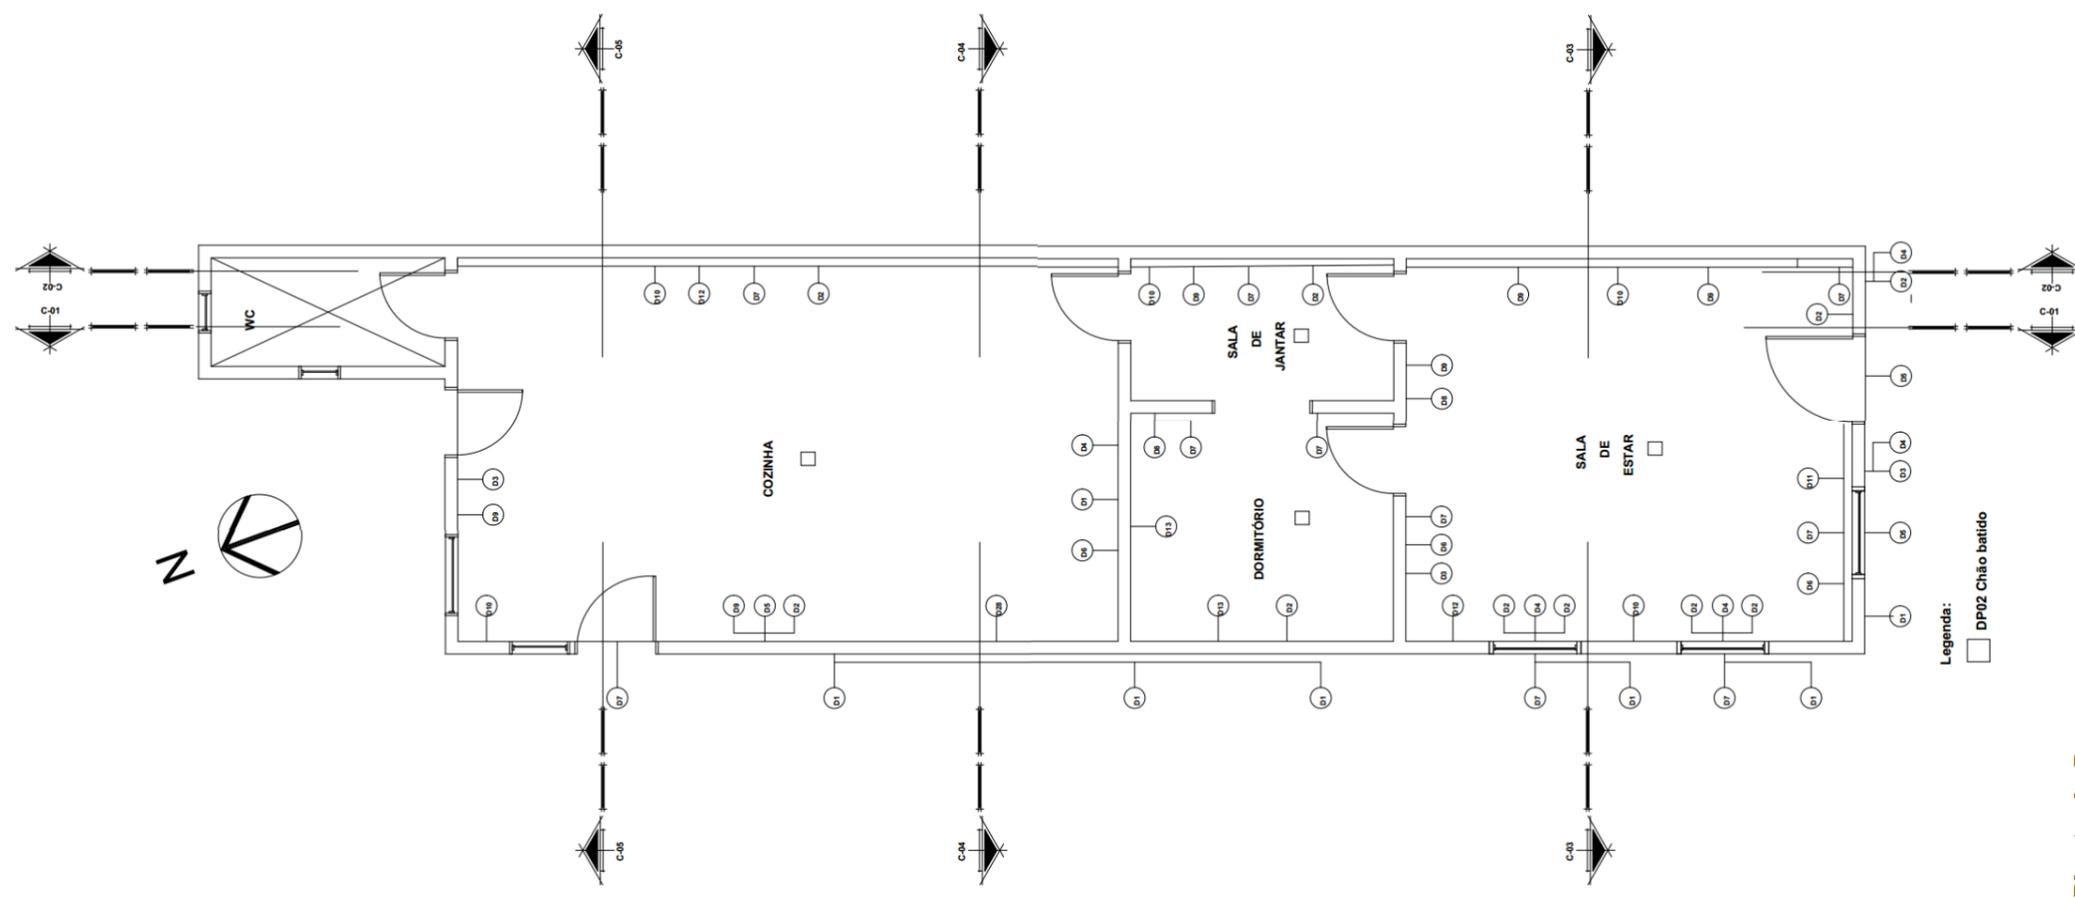
Planta 3 - Planta de Danos em escala 1/100

| | D2 = Áreas com reboco descolando em placas | | D9 = Manchas de humidade |
| | D4 = Fissuras na base | | D11 = Manchas na parte inferior de parede próxima a base |

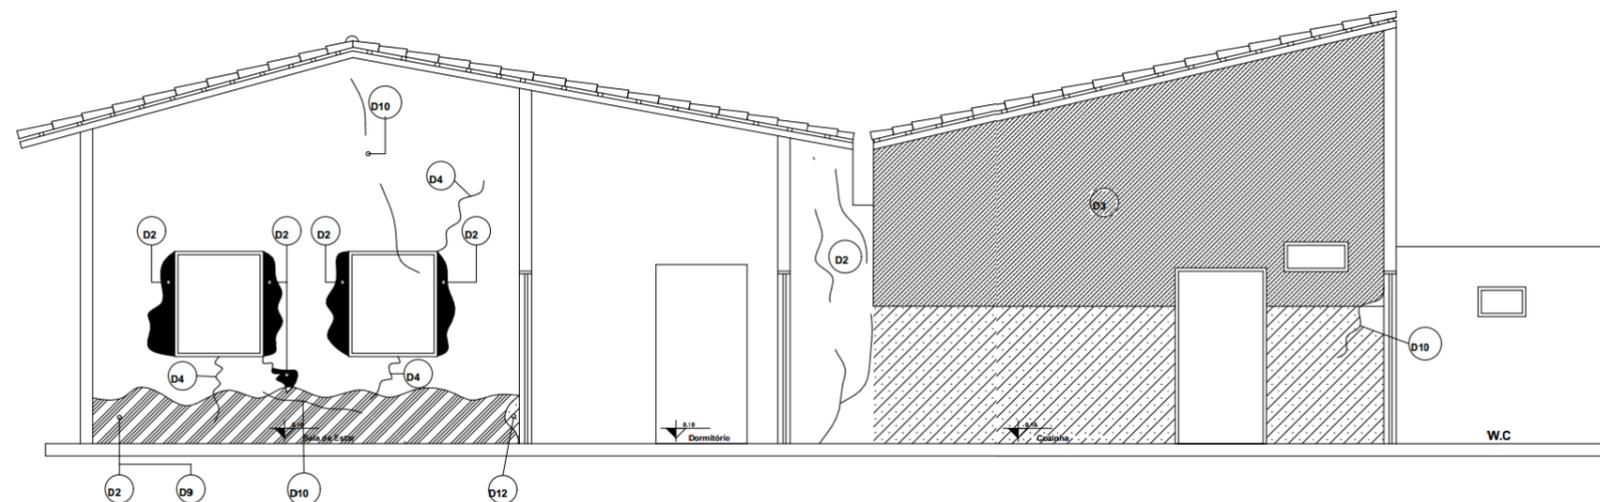
Corte danos 01

Seção 3 - Corte de danos 01 em escala 1/100

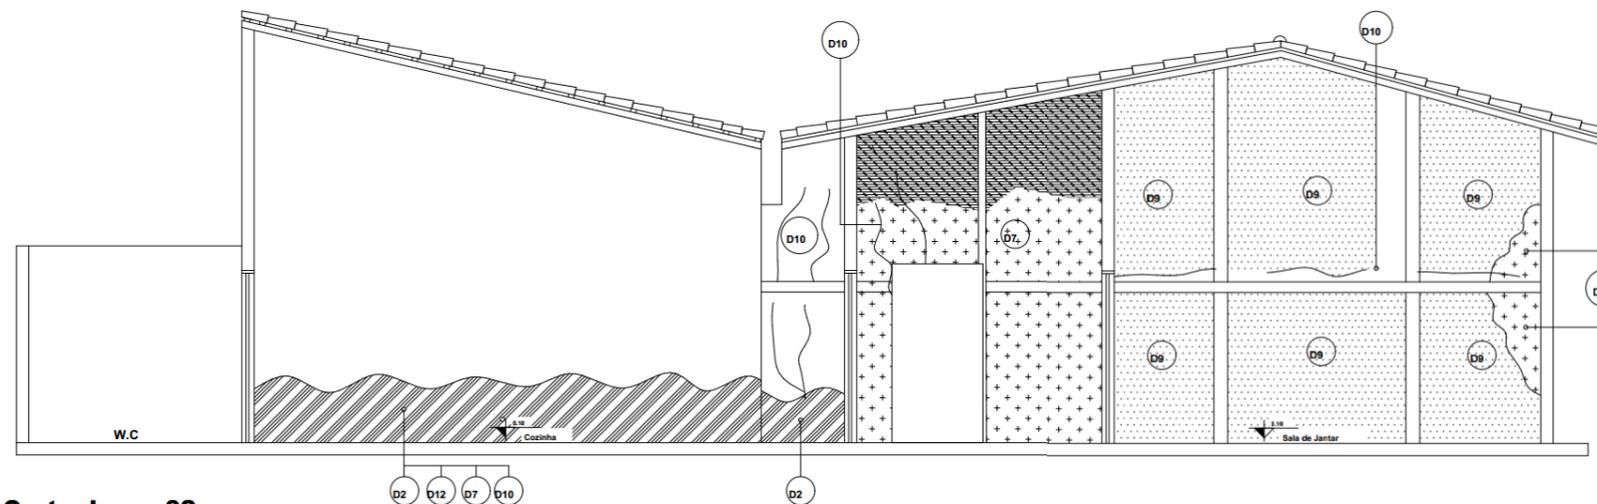
Corte danos 02

Seção 4 - Corte de danos 02 em escala 1/100

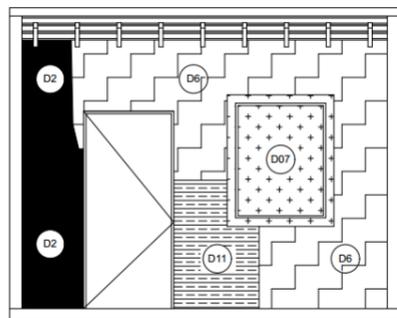
Corte danos 03

Seção 5 - Corte de danos 03 – Escala 1/100

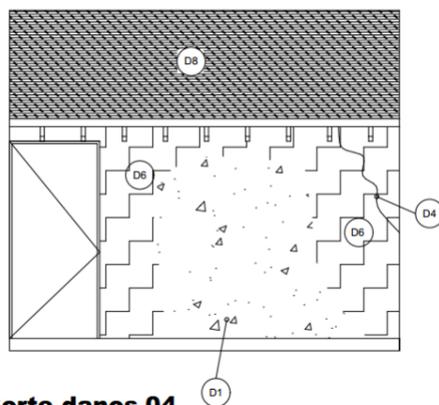
Corte danos 04

Seção 6 - Corte de danos 04 – Escala 1/100

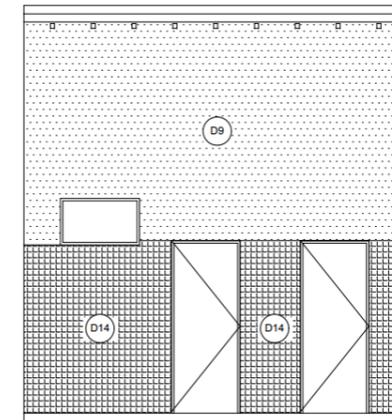
Corte danos 05

Seção 7 - Corte de danos 05 – Escala 1/100

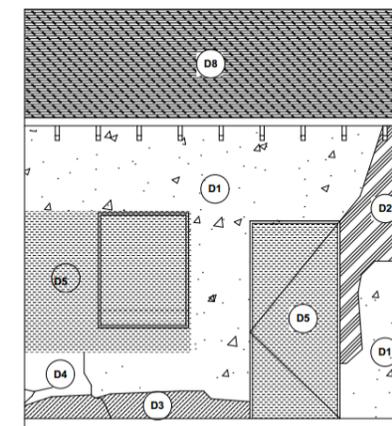
Fachada danos 01

Vista 4 - Danos fachada Norte em escala 1/100

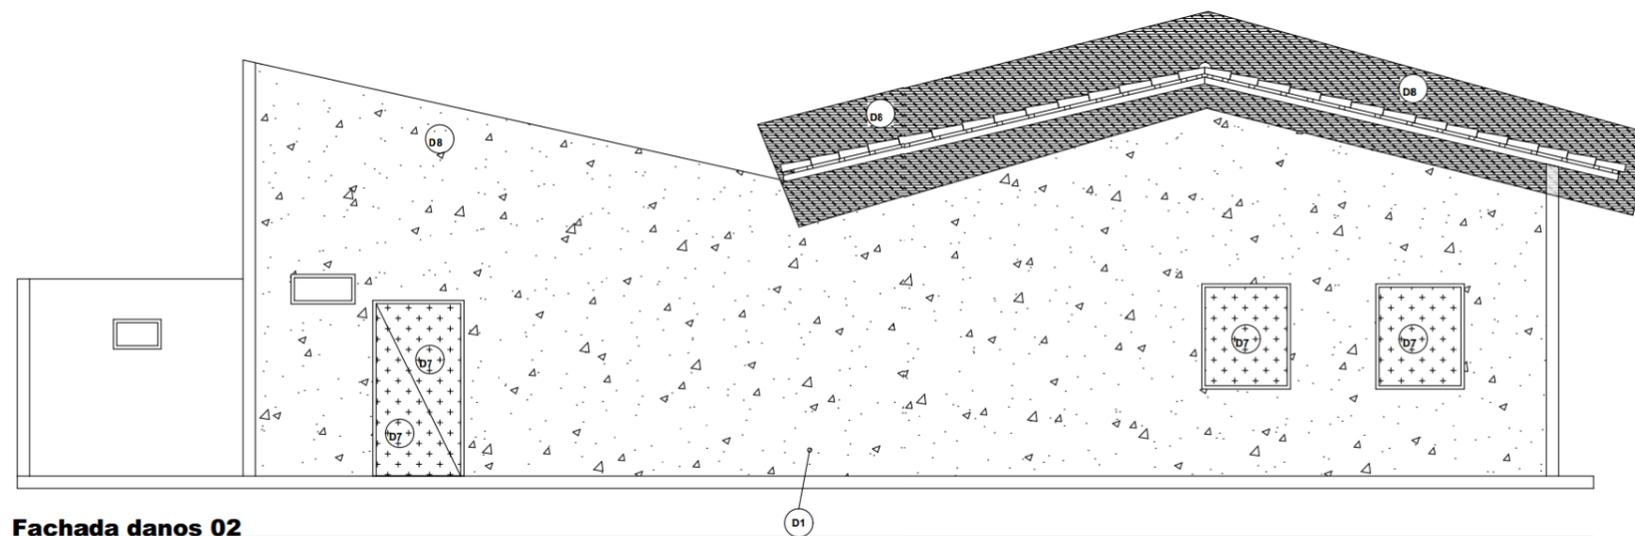
Vista 5 - Danos fachada Oeste

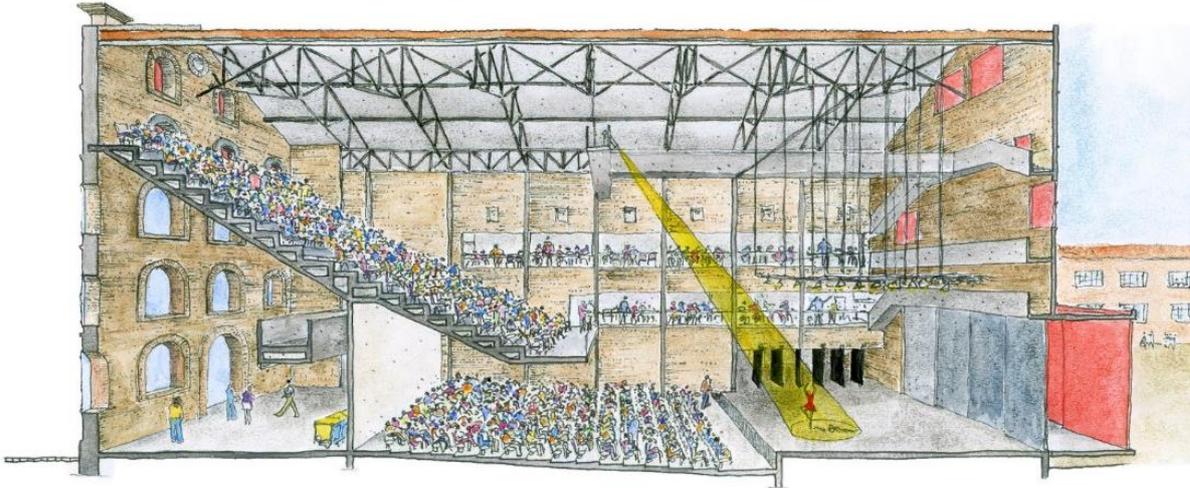
Figura 23 – Vista em corte longitudinal do teatro Engenho Central

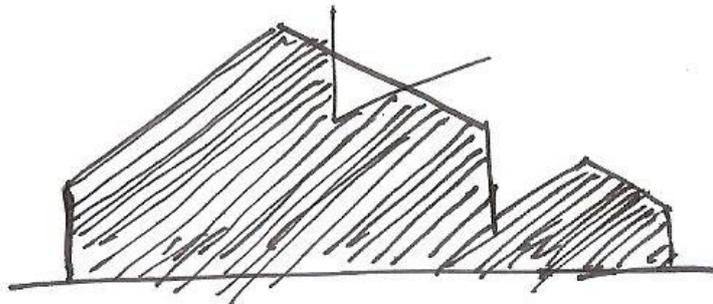
Com este volume prévio delineado, foi feito um estudo de possibilidades para a fachada oeste na busca de uma composição com o objetivo de causar impacto visual aos usuários do entorno, uma das experimentações foi a inserção de um segundo chanfro no lado sul que além de ter efeito estético também remove parte do volume excedente no forro. Então percebeu-se que ao utilizarmos a linha da base como horizonte e atribuímos pontos de fuga às linhas da cobertura o resultado é uma fachada que imita dois blocos tridimensionais a partir de uma ilusão de ótica que foi decidido explorar como efeito visual.

Croqui 4 - Chanfro/Composição da fachada

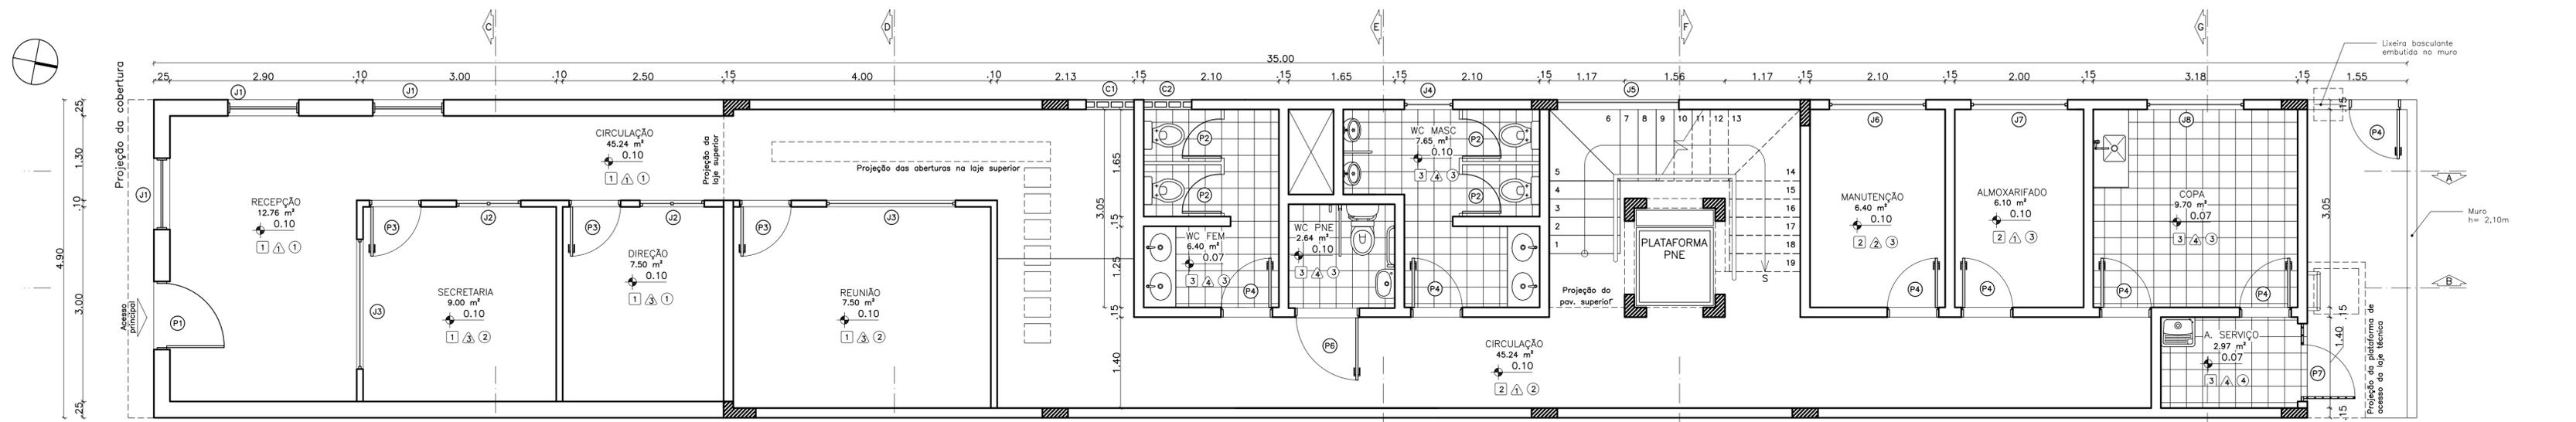
PLANTA BAIXA - PAV. TÉRREO
Escala: 1/50

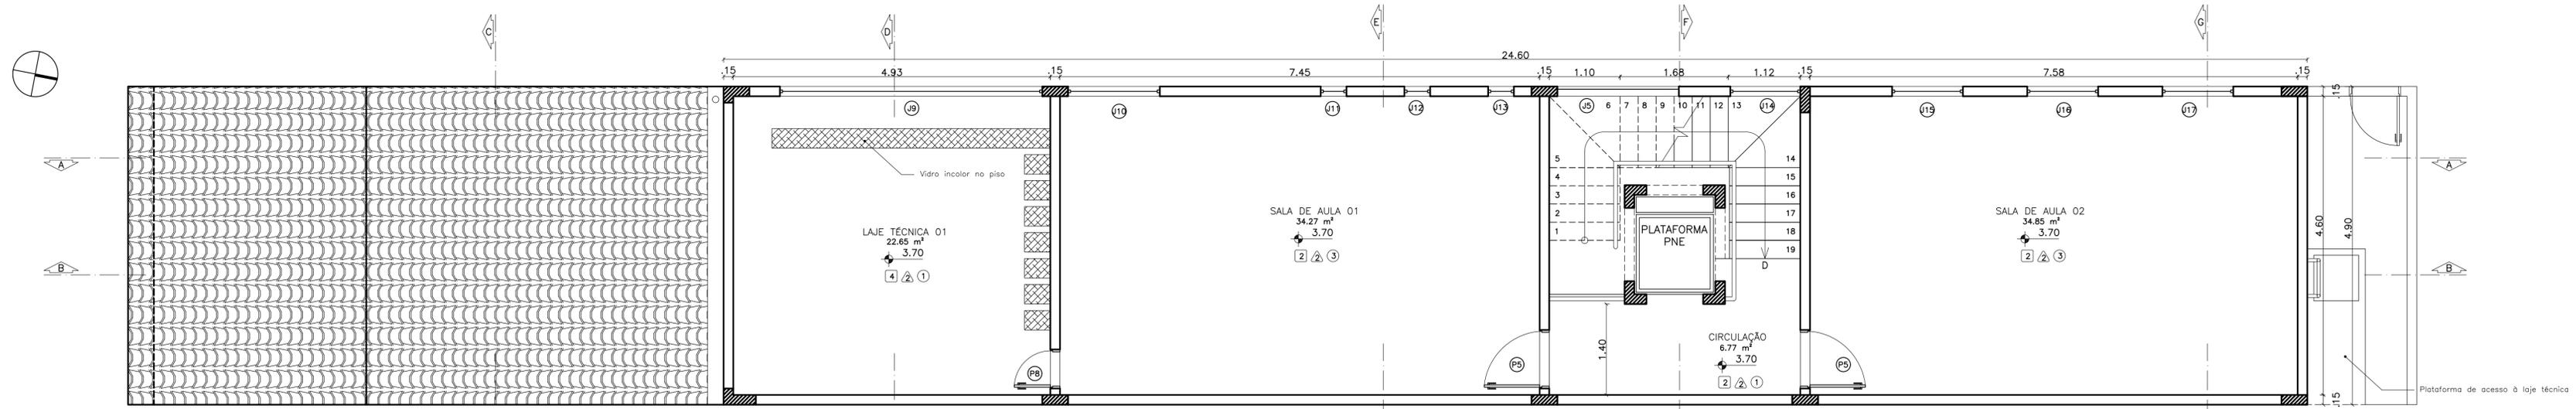
PLANTA BAIXA - PAV. SUPERIOR
Escala: 1/50

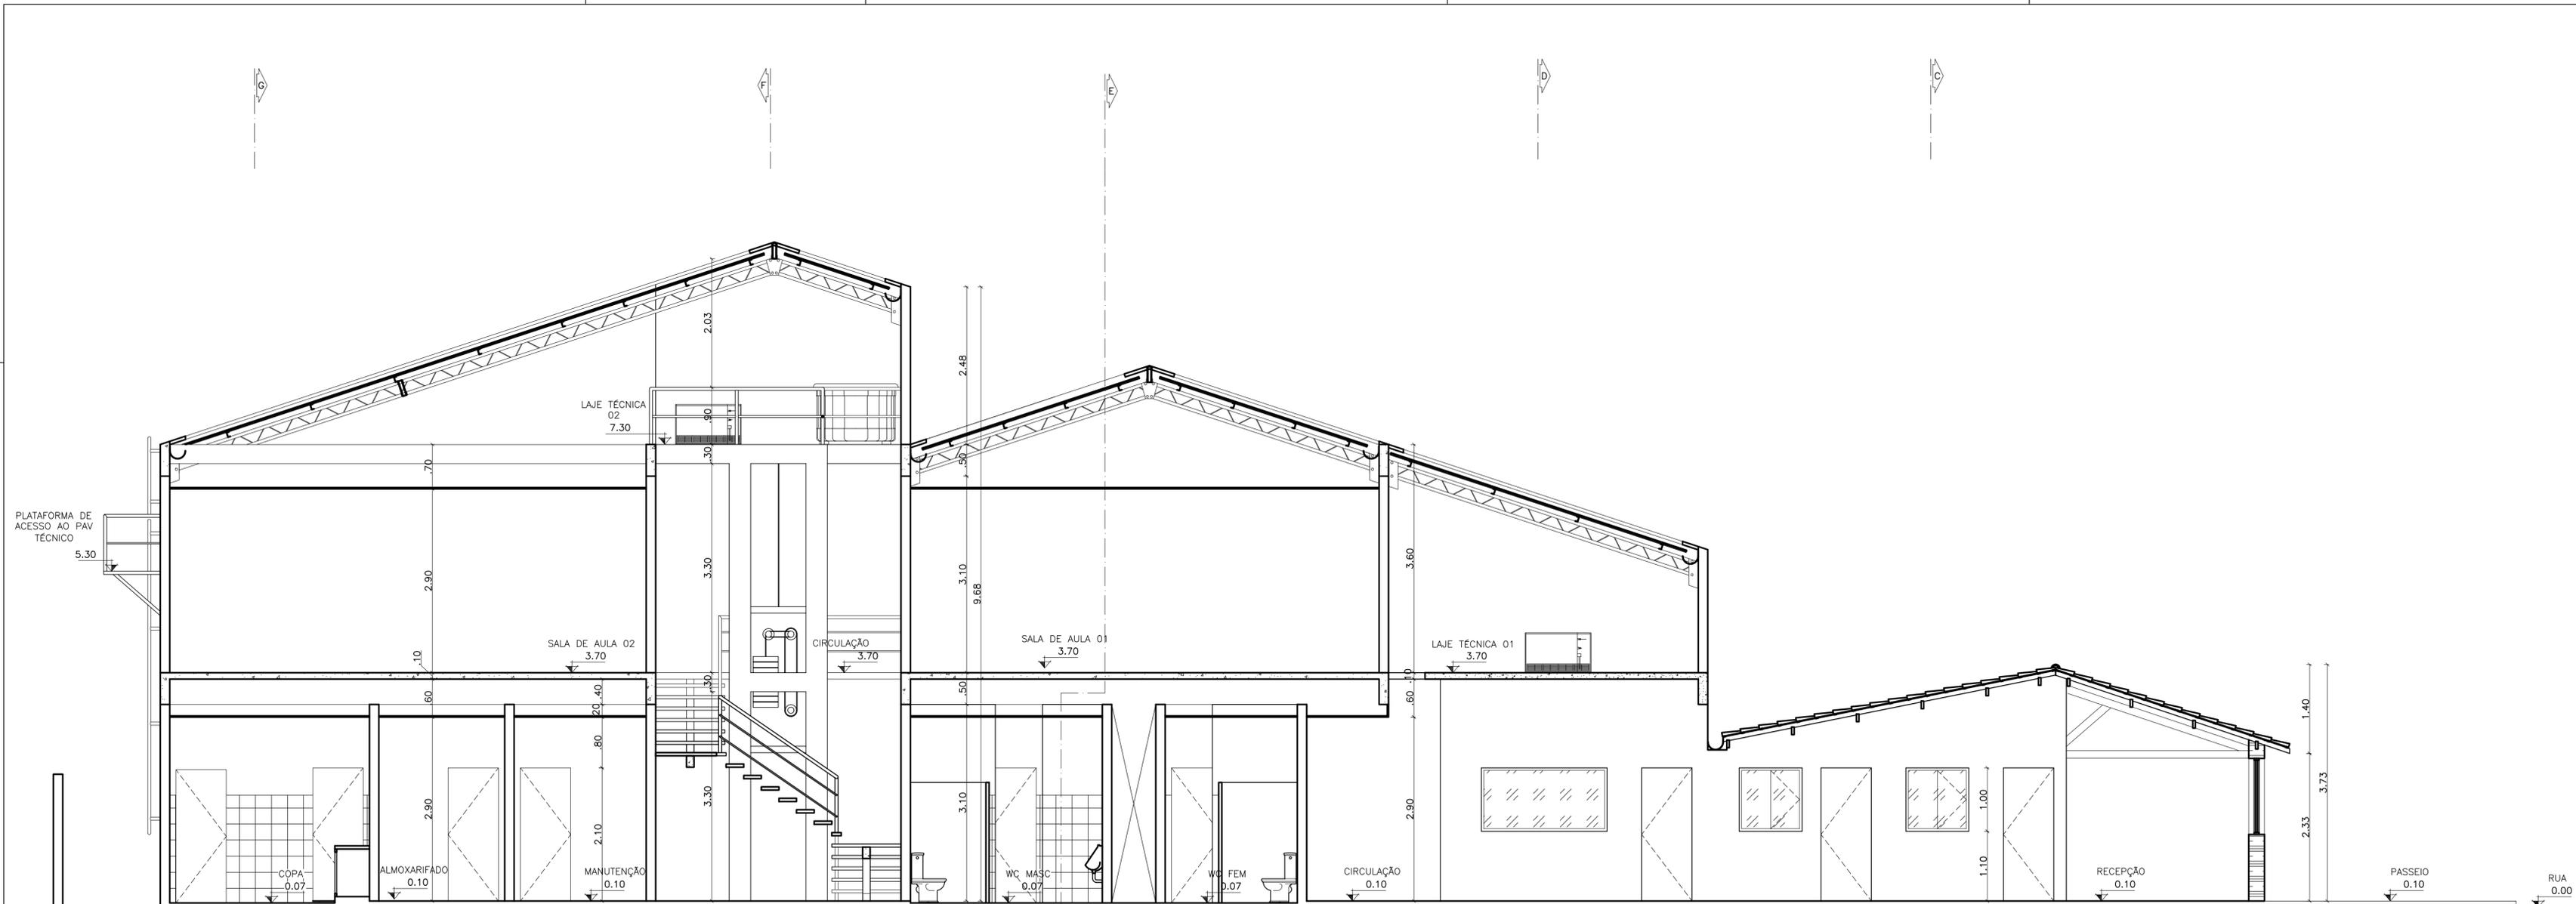
CORTE AA
Escala: 1/50

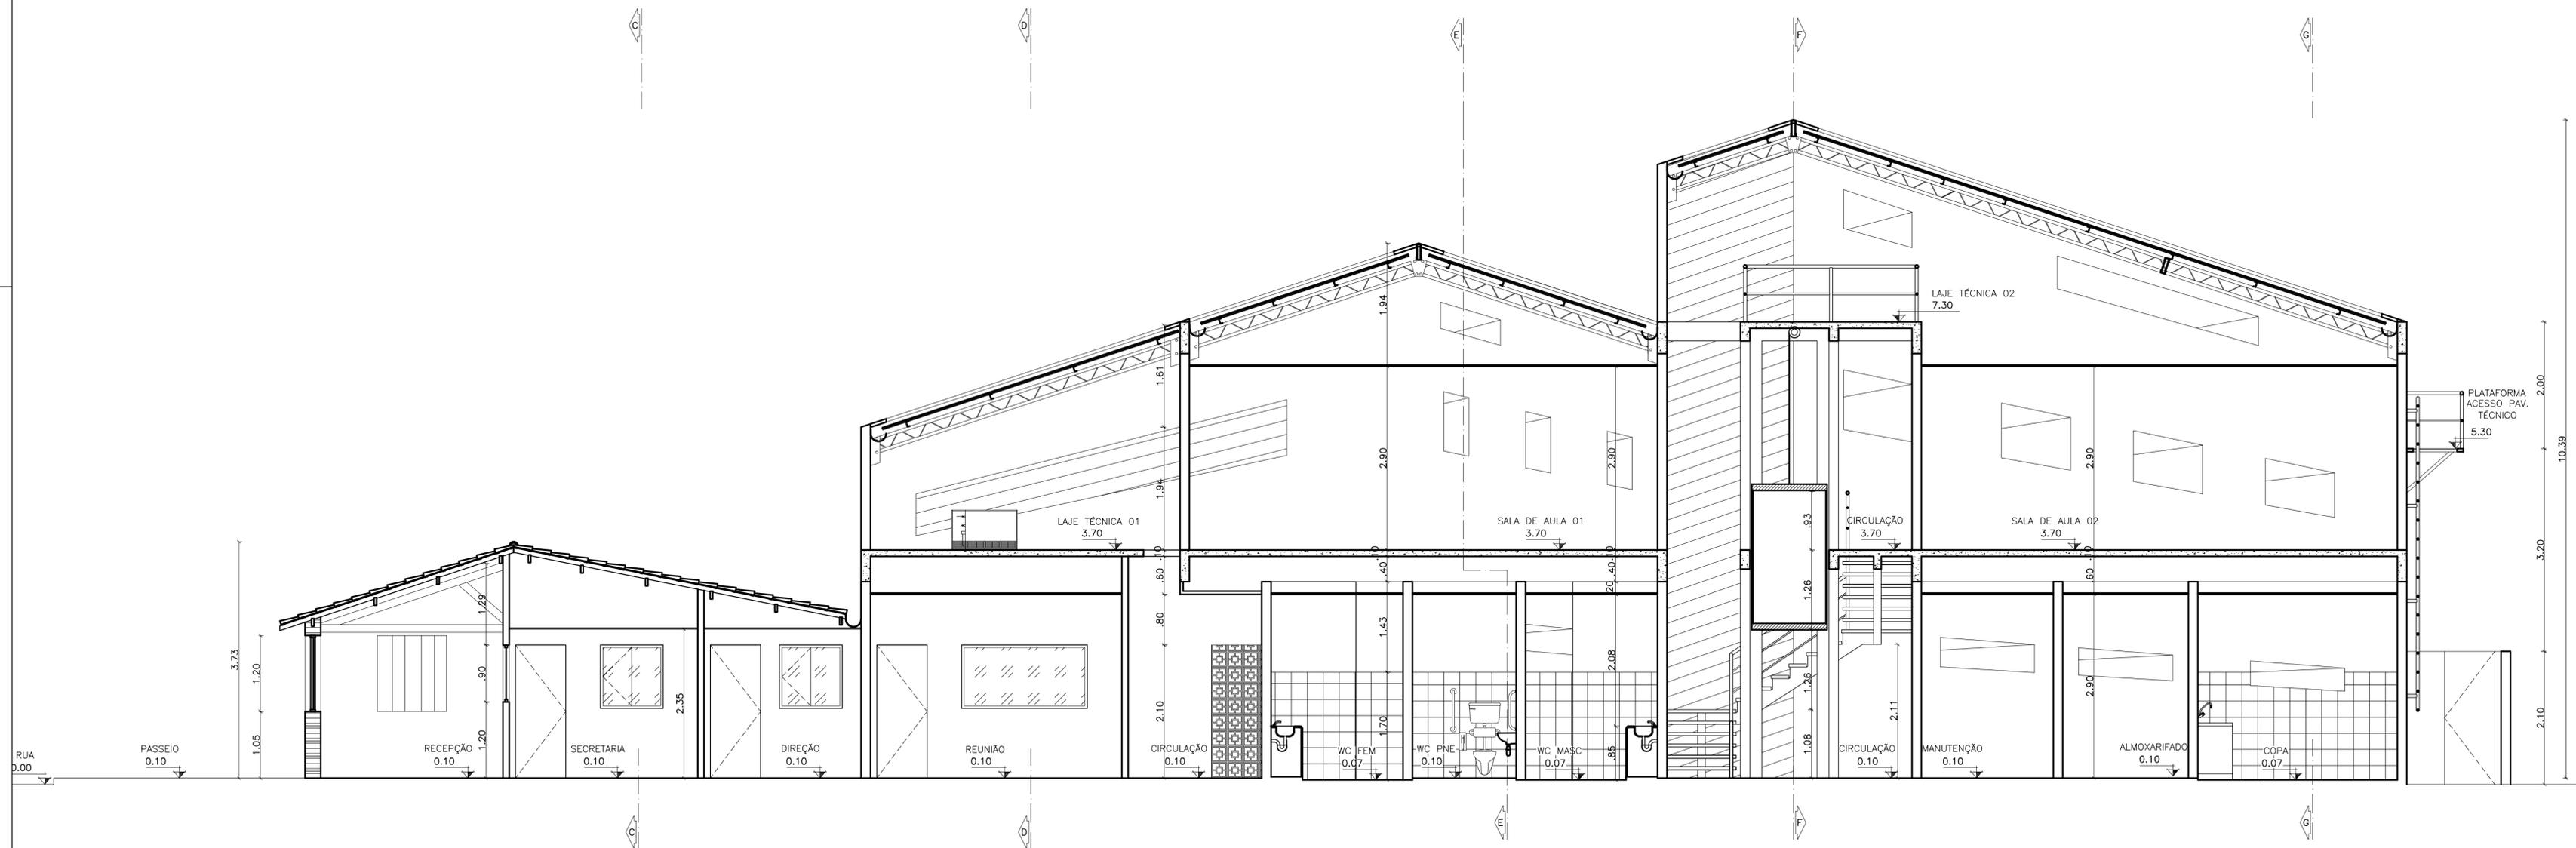
CORTE BB
Escala: 1/50
