LIGANTES ASFÁLTICOS MODIFICADOS EM CONDIÇÕES AMAZÔNICAS: Aná-
lise Normativa e Econômica da BR-156/AP

Trabalho de Conclusão de Curso apresentado para obtenção de grau em Bacharelado em Engenharia Civil pela Universidade Federal do Amapá – UNIFAP.

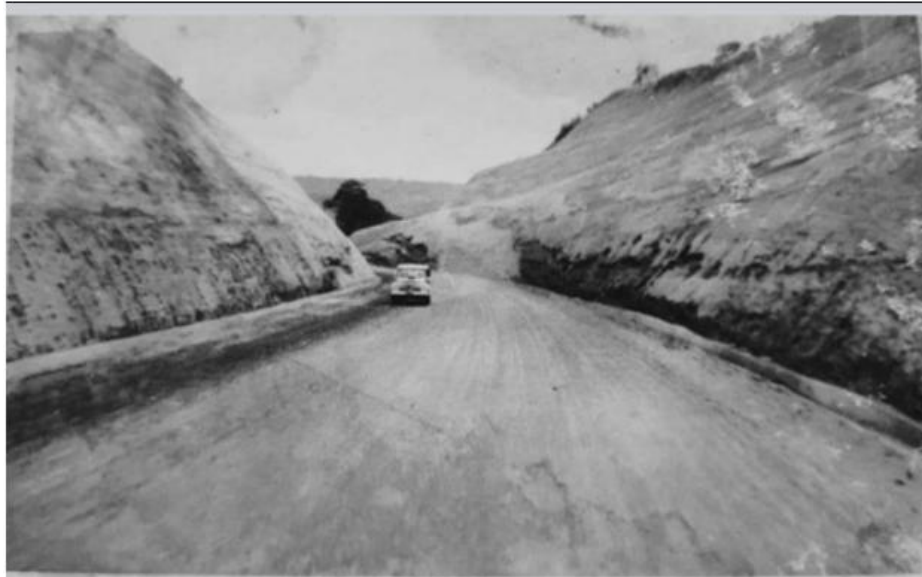
Figura 6 – Trecho da BR-156/AP em área de cortes de taludes

A figura 6 a seguir, mostra a BR em processo avançado de corte de talude. Onde é possível identificar a BR em um outro momento, após grandes esforços, no qual já era possível observar que, mesmo com as dificuldades de logística e clima, a BR avançava estado a dentro. Em uma missão de integrar o Estado do Amapá, através da conexão entre municípios.

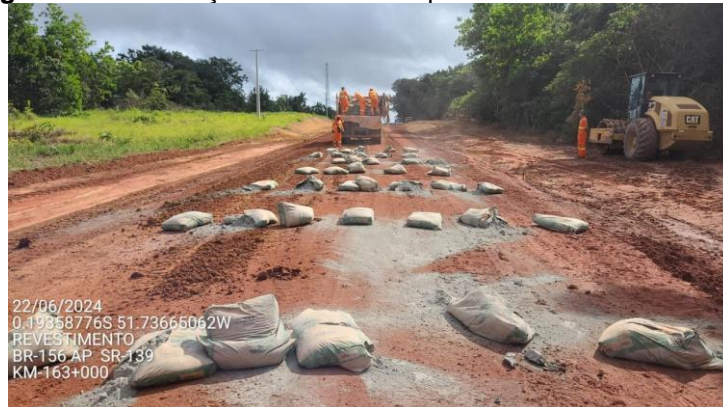
Figura 7 - Manutenção de trecho não pavimentado na BR- 156/AP

Na manutenção de rodovias de pavimento simples, um meio de remediar os efeitos destrutivos das intempéries é a estabilização com uso de solo-cimento, exige: preparo prévio da superfície como a apresentando na Figura 7 adiante, distribuição adequada do material apresentado na Figura 8, e posterior compactação apresentadas na Figura 9, Figura 10 e Figura 11. Garantindo assim, maior uniformidade e suporte ao pavimento provisório. Pode-se observar nas imagens a seguir.

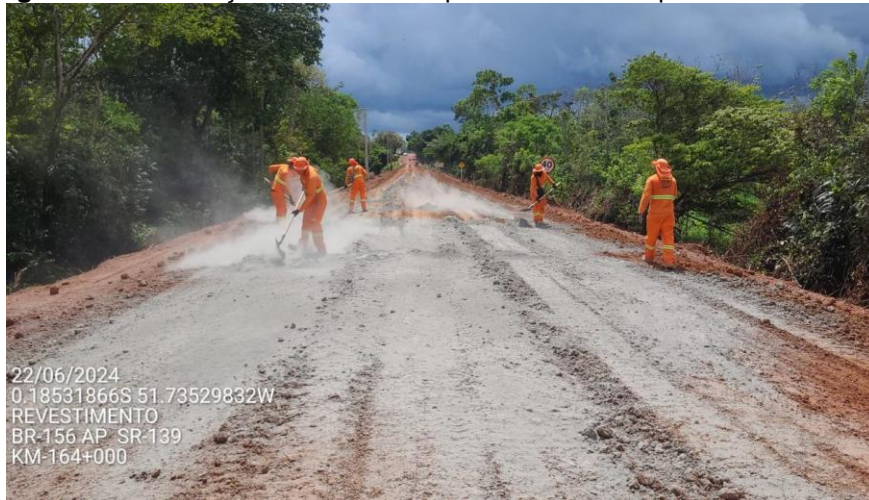
Figura 8 - Manutenção de trecho não pavimentado – Espalhamento manual

O processo de manutenção é uma ação importante e necessária dada as especificidades regionais comumente encontradas no território amapaense, fazendo que regularmente esta ação seja feita como demonstrada na Figura 8 adiante.

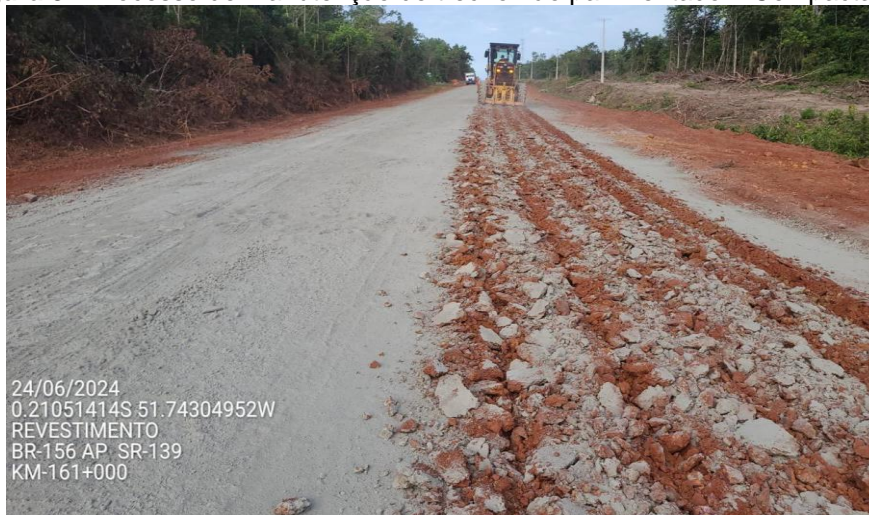
Figura 9 - Processo de manutenção de trecho não pavimentado – Compactação.

A compactação do solo é um processo importante em ruas e rodovias, e devem ativamente fazer parte da manutenção de rodovias, a Figura 9 adiante mostra esse processo em um trecho não pavimentado na BR-156/AP.

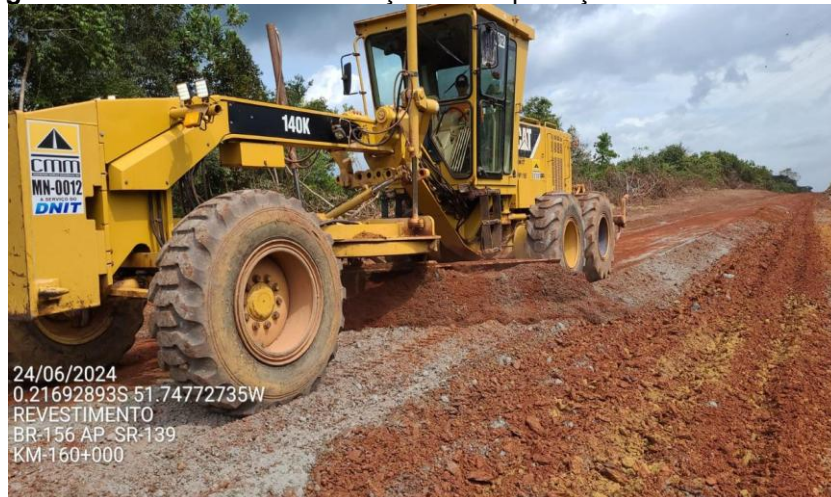
Figura 10 - Processo de manutenção – Compactação com motoniveladora

Apesar dos esforços, o trecho apresenta grandes desafios de conservação, sobretudo durante o período chuvoso. A elevada umidade do solo, a falta de base estruturada e o volume de veículos pesados aceleram o surgimento de trilhas de roda, buracos e pontos de atoleiro. As imagens registram justamente essa rotina de campo, onde a equipe atua com motoniveladora e caminhões aplicadores para manter a ro-

dovia trafegável. E também evidenciam o desgaste contínuo e a necessidade de intervenções frequentes, mostrando que mesmo com a técnica de estabilização, as condições ambientais e geotécnicas da região impõem dificuldades significativas para manter a rodovia em condições adequadas de circulação.

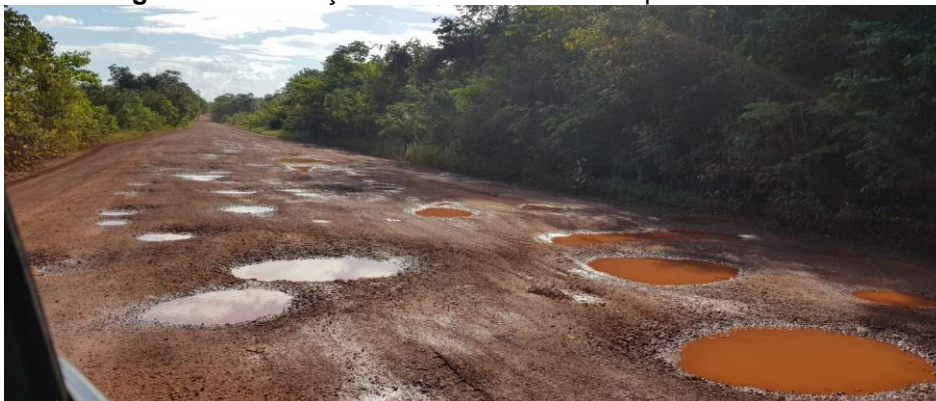
Figura 12 – Condições da BR-156 durante o período chuvoso

Atualmente, a situação da rodovia apresenta condições desfavoráveis para o tráfego em vários trechos. Existem trechos em manutenção, trechos não pavimentados, trechos que sofrem alagamentos no período chuvoso, entre outras condições adversas. Isso representa grandes entraves logísticos para a população usuária e para o transporte de produtos entre as regiões por onde passa, constituindo um obstáculo significativo ao desenvolvimento econômico e social da região como demonstrando na Figura 12, Figura 13 e Figura 14 apresentadas adiante.

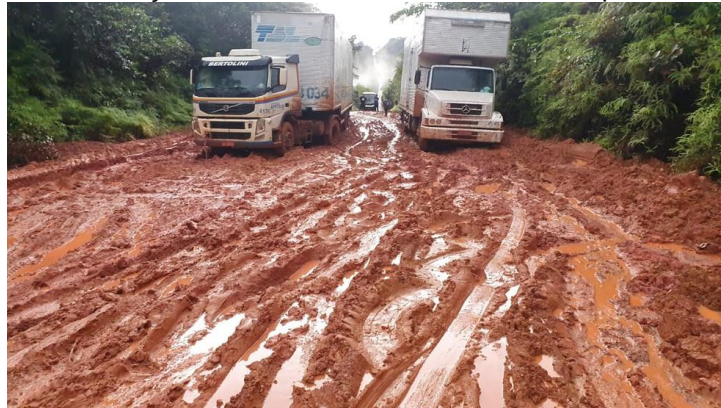
Figura 13 - Condições críticas da BR-156/AP durante o período chuvoso

Estudos recentes apontam que a vida útil média do pavimento da BR-156/AP é de apenas 3,2 anos — valor 45% inferior à média nacional, estimada em 5,8 anos (DNIT, 2023). A deterioração precoce da via tem afetado diretamente o escoamento de produtos essenciais à economia do Amapá. Segundo o Instituto Brasileiro de Mineração (IBRAM, 2022), cerca de 85% da produção mineral do estado depende da BR-156/AP, correspondendo a 68% do tráfego total da via. A agricultura regional também é fortemente impactada, com aproximadamente 70% dos produtos agropecuários transportados através dela (Embrapa Amazônia Oriental, 2022). Além disso, a BR-156/AP é fundamental para o acesso a comunidades ribeirinhas e indígenas, sendo muitas vezes a única ligação dessas populações com os centros urbanos (IPHAN, 2022).

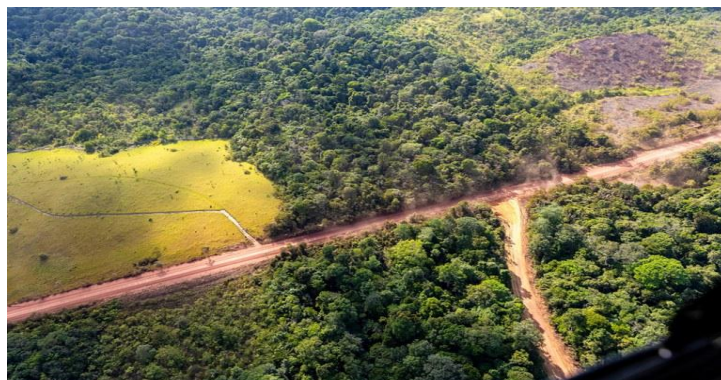
Figura 14 - BR-156/AP – Trecho não pavimentado

É importante analisar o objeto de estudo sobre ângulos diferentes de observação para se possa apresentar e demonstrar de maneira clara a importância desse objeto, assim, a Figura 14 adiante mostra um trecho não pavimentado da BR-156/AP.

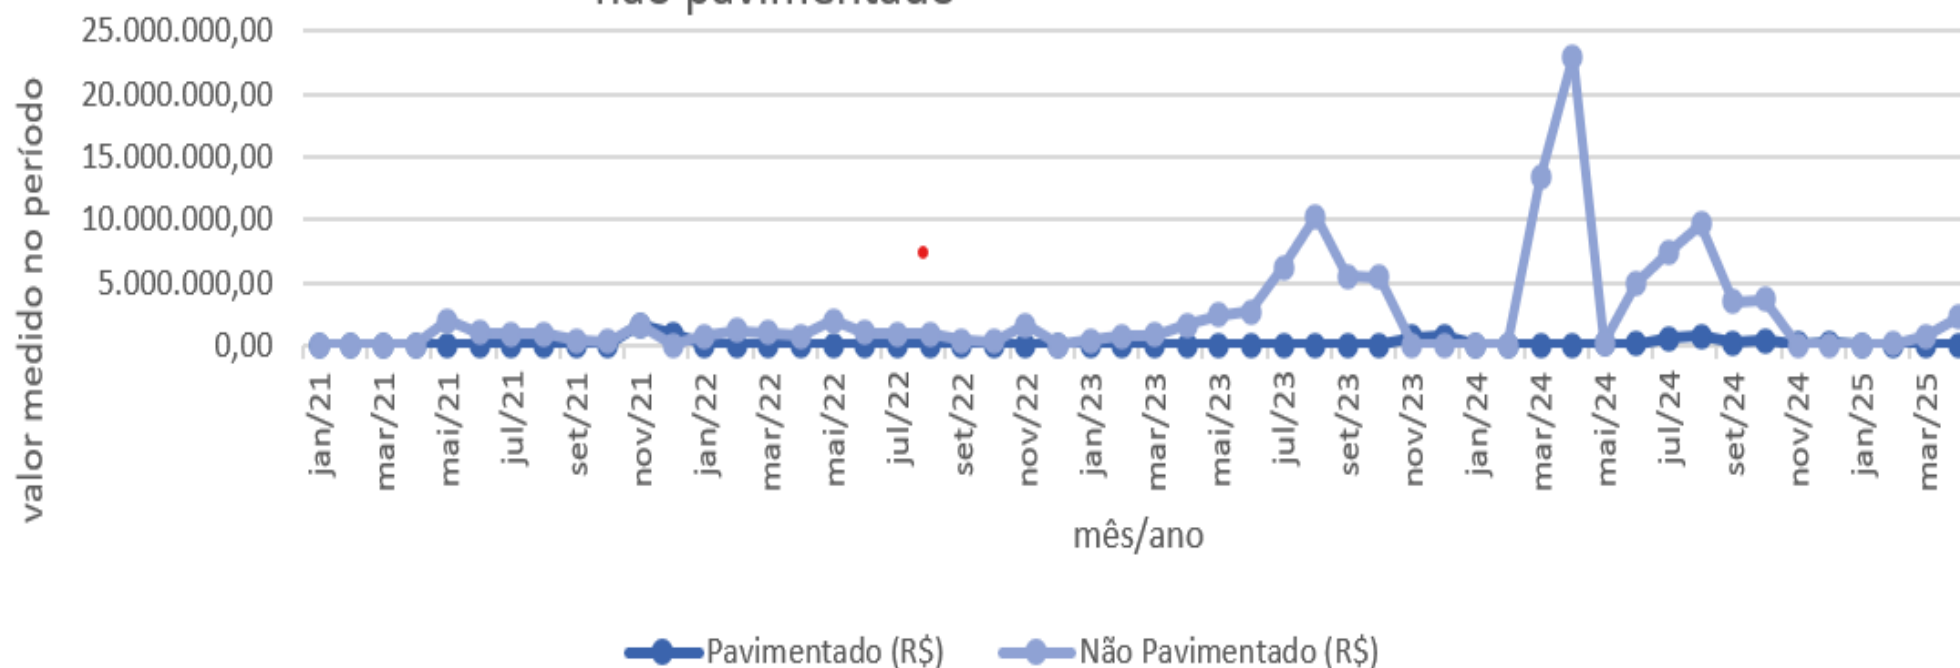
Gráfico 1: Valores pagos por contrato da BR-156/AP (2021-2025)

Valores totais de manutenção, diferença entre trecho pavimentado e trecho não pavimentado

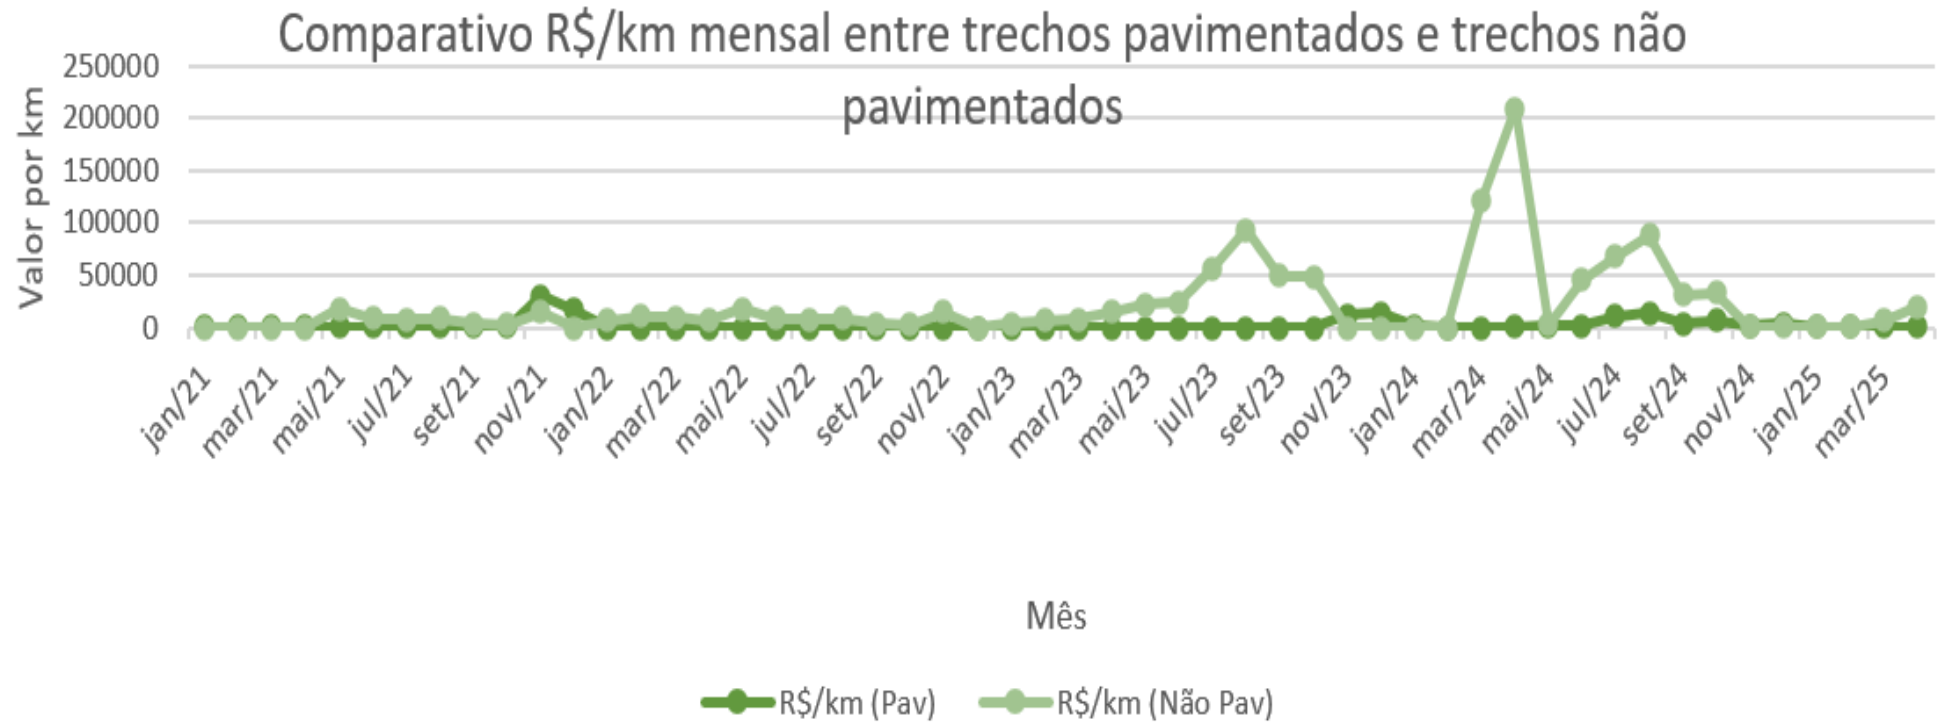
Gráfico 2: Valores pagos por quilômetro da BR-156 (2021-2025)

Tendo como base a tabela 2, foi possível elaborar o **gráfico 2**, que expressa as variações entre pagamentos por quilômetro de cada tipo de pavimento.

A análise do custo por quilômetro revela contrastes relevantes entre os trechos pavimentados e não pavimentados da BR-156/AP. Nos trechos pavimentados, observa-se que os valores por quilômetro oscilaram entre R\$ 217,87 (fevereiro de 2021) e R\$ 30.480,09 (novembro de 2021). Esses picos refletem medições de mobilização, usinagem asfáltica e aquisição de CAP 50/70, insumos de alto custo unitário e de difícil logística na região amazônica. No entanto, após esse período, os valores por quilômetro se mantiveram majoritariamente em patamares inferiores, como R\$ 445,66 em abril de 2024 e R\$ 567,79 em fevereiro e março de 2025. Isso indica que, no caso das rodovias pavimentadas, os altos custos se concentram em momentos de mobilização e execução mais intensiva, não sendo contínuos ao longo do tempo.
