UNIVERSIDADE FEDERAL DO AMAPÁ
PRÓ-REITORIA DE ENSINO DE GRADUAÇÃO
DEPARTAMENTO DE MEIO AMBIENTE E DESENVOLVIMENTO
CURSO DE BACHARELADO EM CIÊNCIAS AMBIENTAIS

**CARACTERIZAÇÃO FÍSICO-QUÍMICA E MICROBIOLÓGICA DA ÁGUA EM DOIS
PONTOS DE ALAGAMENTOS DA CIDADE DE MACAPÁ (AP): CANAL DO
JANDIÁ E CANAL DAS PEDRINHAS**

Trabalho de Conclusão de Curso (TCC) apresentado à Coordenação do curso de Ciências Ambientais, como requisito parcial para a obtenção do Título de Bacharel em Ciências Ambientais.

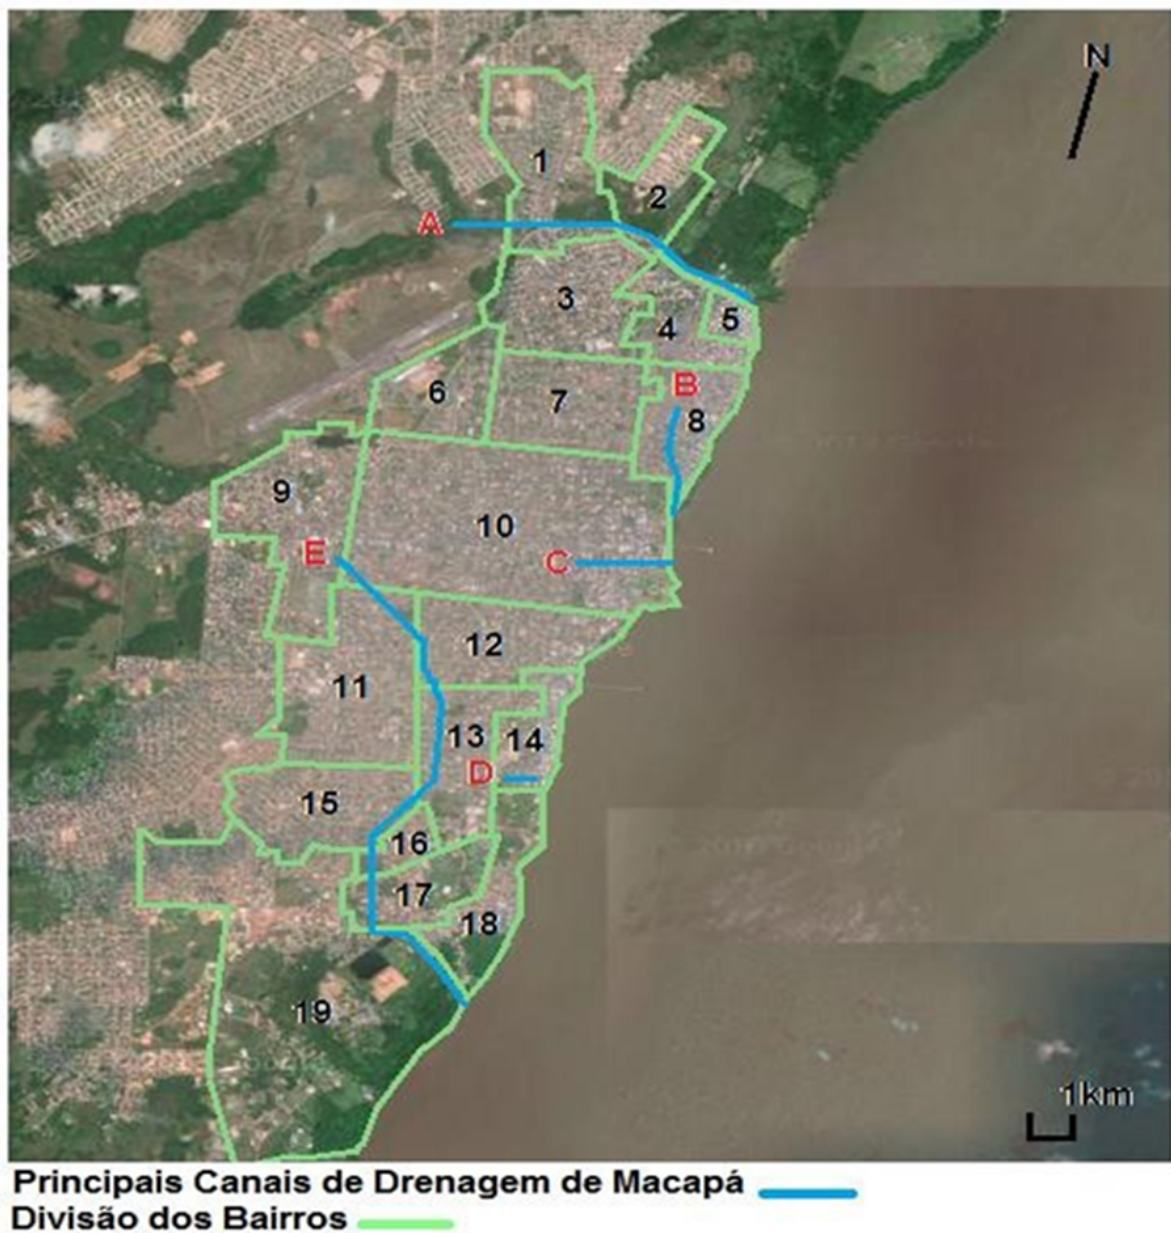
Figura 2: Canais de macrodrenagem no município de Macapá

A Figura 2 apresenta os canais de macrodrenagem de Macapá, representados por letras, e os bairros, representados por números, sendo: (A): canal do Jandiá; (B): canal do Perpétuo Socorro; (C): canal da Mendonça Júnior; (D): canal do Santa Inês; (E): Canal das Pedrinhas, e os bairros: (1) São Lázaro; (2) Pantanal; (3) Pacoval; (4) Cidade Nova; (5) Jandiá; (6) Jesus de Nazaré; (7) Laguiho; (8) Perpétuo Socorro; (9) Santa Rita; (10) Centro; (11) Buritizal; (12) Trem; (13) Beiril; (14) Santa Inês; (15) Muca; (16) Jardim Equatorial; (17) Pedrinhas; (18) Araxá; e (19) Marco Zero (TUNARI, 2014).

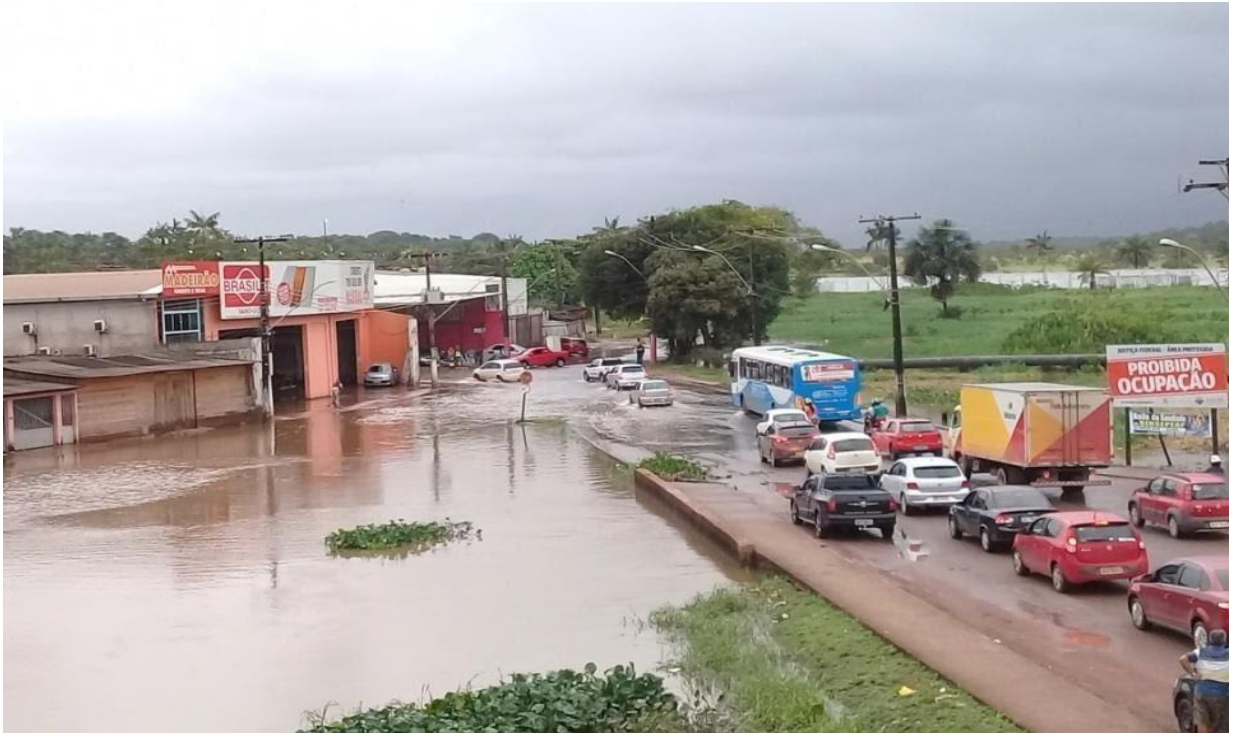
Figura 3: Alagamento no núcleo urbano de Macapá em 2019

A Figura 3 corresponde a um ponto de alagamento frequente em Macapá, localizado na rua Adilson Pinto Pereira, no bairro Pacoval.

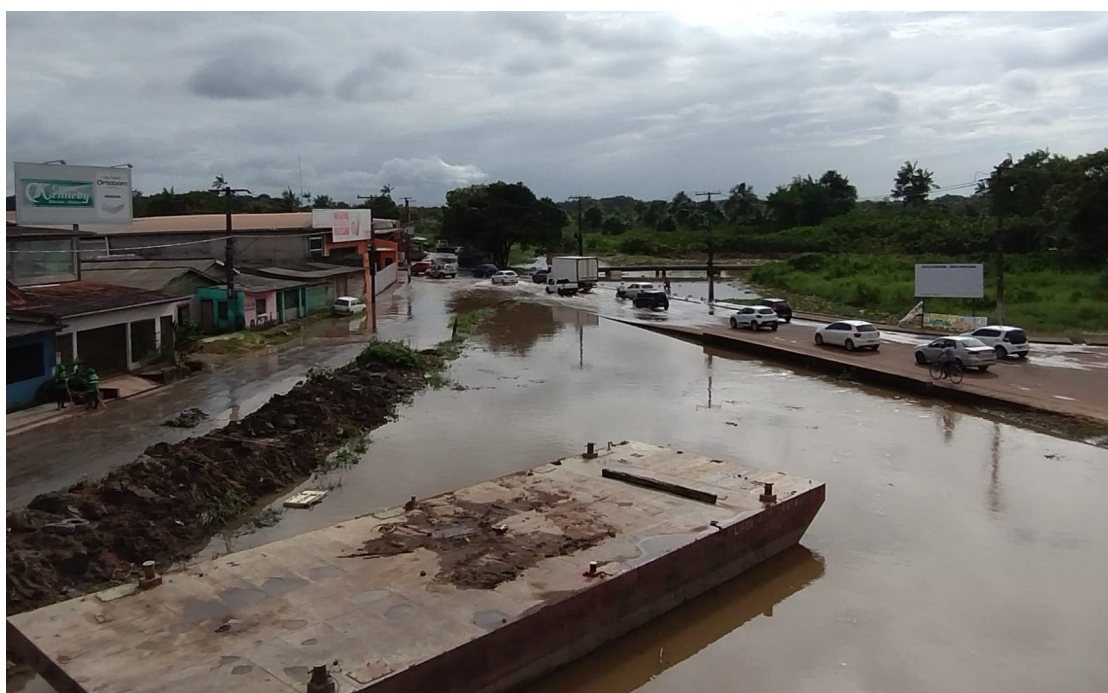
Figura 4: Canal do Jandiá

A Figura 4 apresenta o canal do Jandiá, que recebe uma grande quantidade de esgoto e resíduos sólidos.

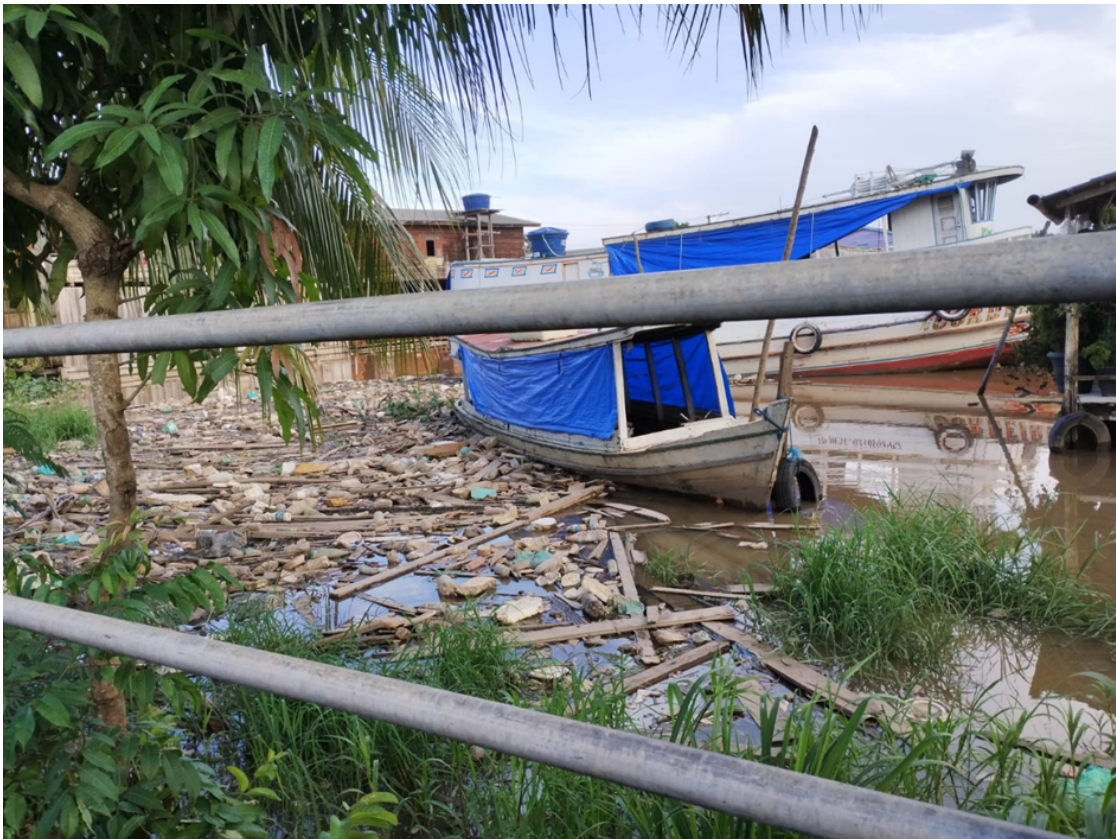
Figura 5: Canal das Pedrinhas

O canal possui importância econômica pois transporta pequenas embarcações que fornecem madeira para o comércio local, além de pessoas. Devido a intensa atividade ao redor do canal é visível a pressão antrópica no corpo hídrico (OLIVEIRA et al., 2016), conforme demonstrado na Figura 5.

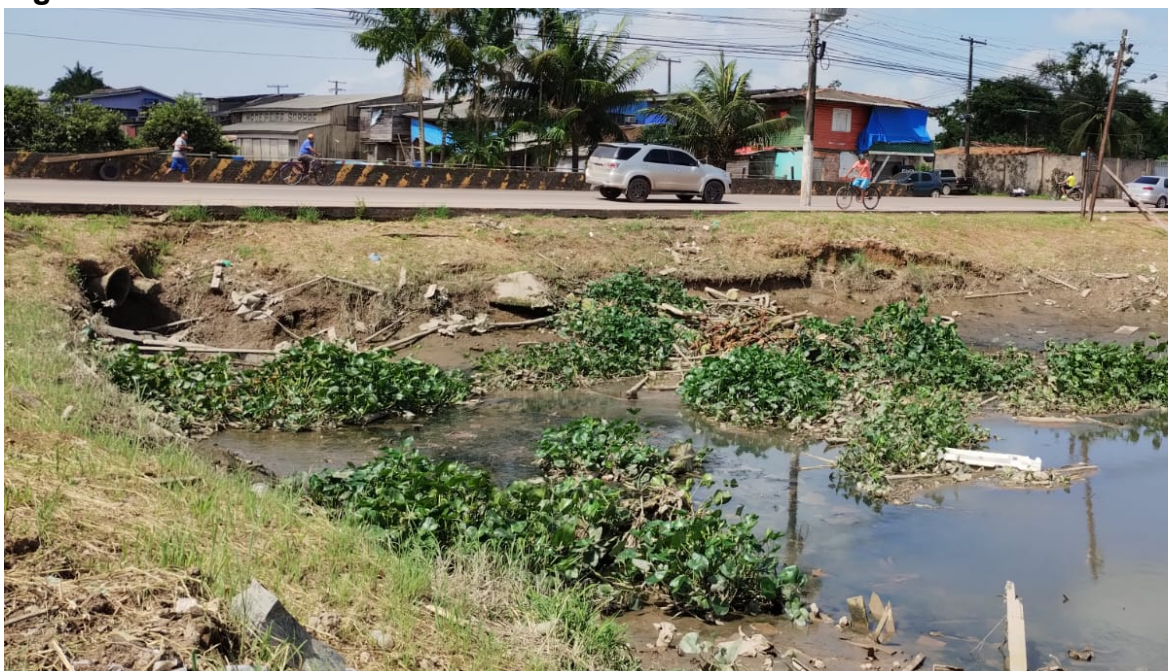
Figura 6: Ponto de escoamento no canal das Pedrinhas

Um dos fatores que possivelmente contribui para o alagamento no canal das Pedrinhas no período chuvoso, ocorre devido ao ponto de escoamento da água. A manilha (tubulação de saída) parece estar localizada em uma altura que requer que a maré esteja alta, e apresenta ser de pequeno diâmetro, conforme demonstrado no lado esquerdo da Figura 6.

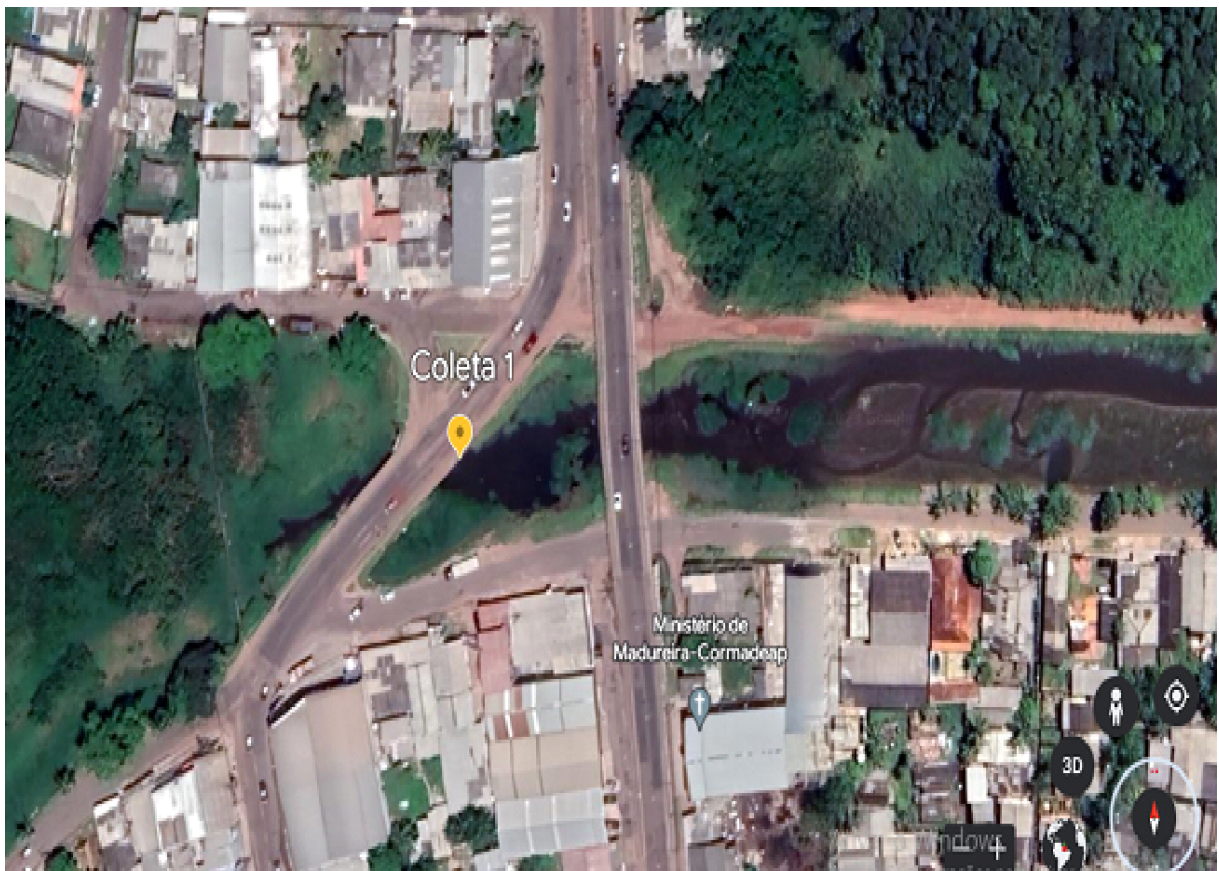
Figura 7: Ponto de coleta das amostras no canal do Jandiá

Para cada área foi estabelecido um ponto de coleta, conforme demonstrado nas Figuras 7 e 8, para o canal do Jandiá e canal das Pedrinhas, respectivamente. As imagens foram geradas pela plataforma do *Google Earth*.
