**UNIVERSIDADE FEDERAL DO AMAPÁ
DEPARTAMENTO DE CIÊNCIAS EXATAS E TECNOLÓGICAS
CURSO DE BACHARELADO EM ENGENHARIA CIVIL**

**ANÁLISE DAS MANIFESTAÇÕES PATOLÓGICAS NO PISO EPÓXI DO HOSPITAL DA
CRIANÇA E DO ADOLESCENTE EM MACAPÁ-AP.**

Trabalho de Conclusão de Curso submetido a
Coordenação de Engenharia Civil da Universidade
Federal do Amapá, como requisito parcial para a
obtenção do título de Bacharel em Engenharia
Civil.

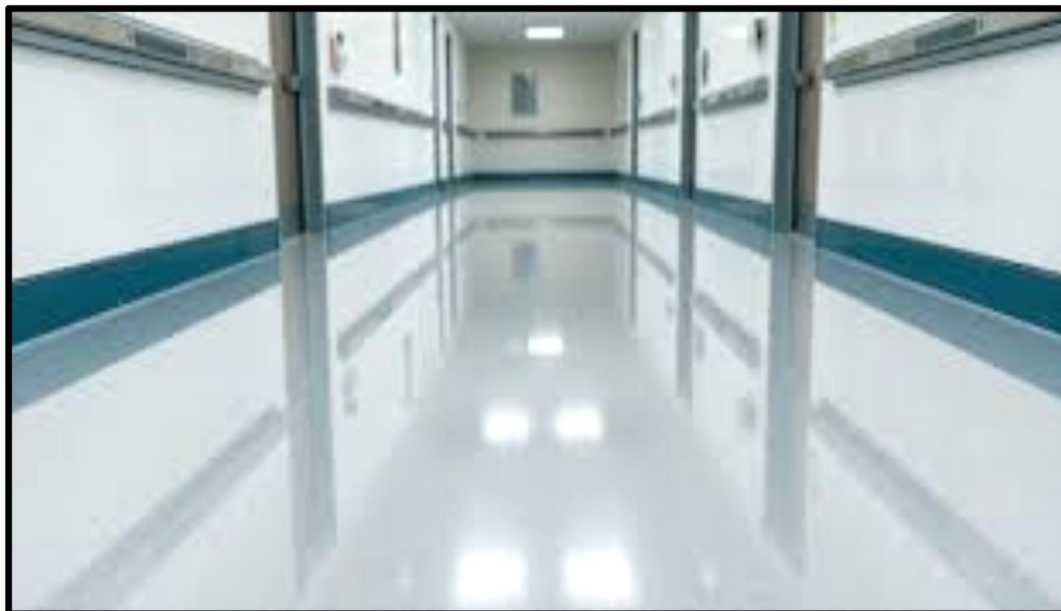
FIGURA 1 - PISO EPÓXI EM AMBIENTE HOSPITALAR.

Em ambientes hospitalares, a escolha de revestimentos de piso deve considerar critérios técnicos rigorosos relacionados à higiene, resistência mecânica e facilidade de limpeza, uma vez que estes fatores determinam diretamente a segurança e a eficiência dos serviços de saúde (SOARES, 2009). Pode-se observar na **Figura 1**, uma representação de um piso epóxi em ambiente hospitalar, com a presença de uma superfície monolítica, baixa porosidade, sem presenças de emendas e excelente resistência mecânica.

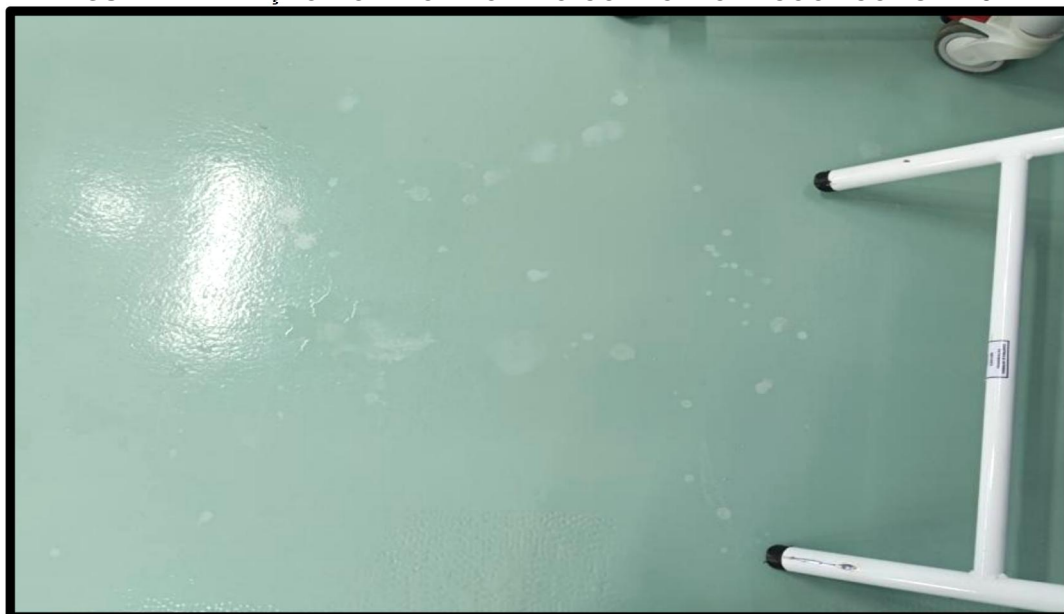
FIGURA 4 - REAÇÃO DO PISO EPÓXI AO COMPOSTO ÁLCOOL COMUM 70%

Além disso, a resistência química a agentes saneantes, como hipoclorito de sódio, álcool etílico e peróxido de hidrogênio, é essencial. Ensaio segundo a ASTM D543/2014 confirmam que revestimentos epóxi de alto desempenho mantêm integridade visual e mecânica mesmo após exposição prolongada a esses compostos. Na **Figura 4** evidenciaremos a reação feita no piso epóxi por composto álcool comum 70%. Pode-se observar manchamentos no piso, perda do brilho permanente em virtude da ação deste composto no revestimento.

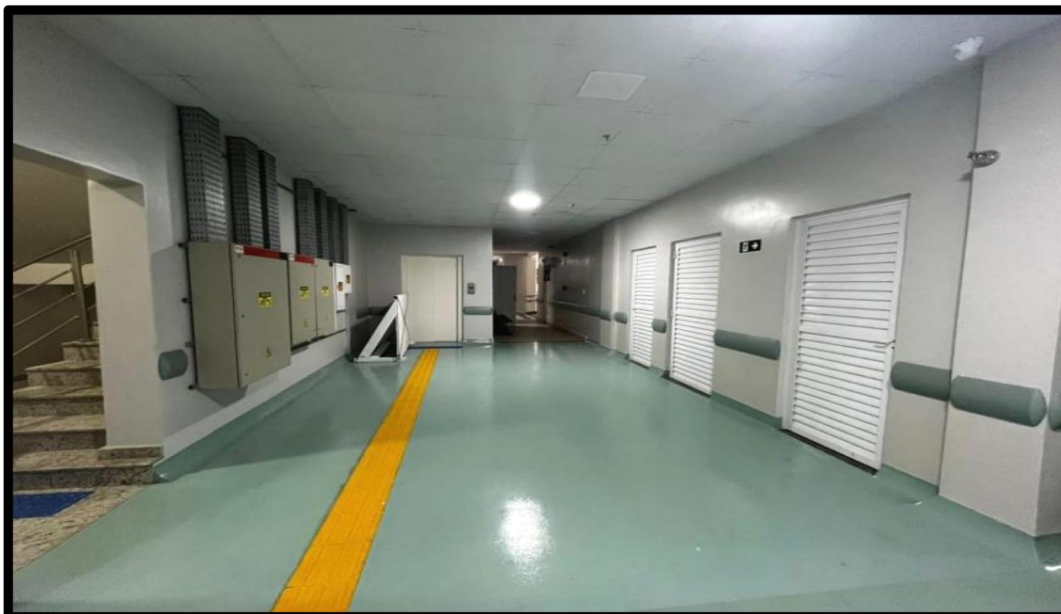
FIGURA 5 - PISO EPÓXI EM ROTAS ACESSÍVEIS

Adicionalmente, o sistema epóxi pode receber textura antiderrapante controlada em pontos estratégicos, como rampas ou vestiários, sem comprometer a limpeza. A ABNT NBR 13818/2020 – Placas cerâmicas e revestimentos, embora voltada a cerâmicas, serve como referência comparativa para avaliação de resistência ao escorregamento (ensaio de pêndulo britânico), aplicável por analogia aos revestimentos resinados. A seguir, na **Figura 5**, podemos observar o piso epóxi com representação de rotas acessíveis, bem como a demarcação do piso tátil.

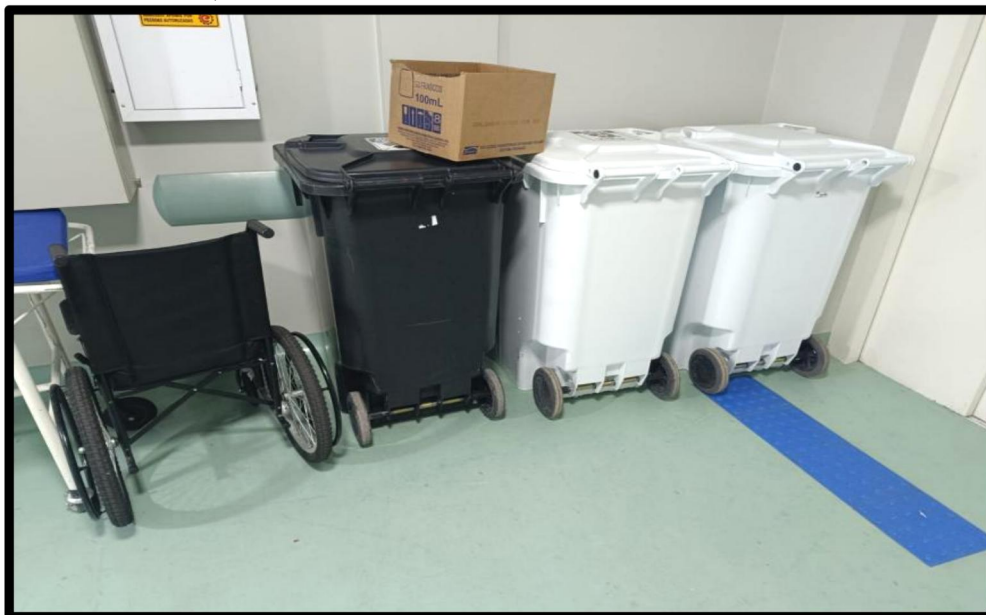
FIGURA 6 - EQUIPAMENTOS DE LIMPEZA E MOBILIDADE DE PESSOAS

O piso hospitalar está sujeito a altas solicitações mecânicas e dinâmicas, oriundas do tráfego constante de macas, cadeiras de rodas, carrinhos de transporte e equipamentos sobre rodas rígidas. A ABNT NBR 14050/1998 – Revestimentos de alto desempenho define que o sistema epoxídico deve resistir à abrasão, impacto e cargas concentradas, sem perda de aderência nem formação de trincas. Porém na prática dificilmente isto acontece, por se tratar de um piso feito a partir de uma tinta de alta resistência, notavelmente aparecerão as marcas de riscos dos equipamentos utilizados em excesso em ambientes hospitalares, pela constante movimentação de pessoas. Na **Figura 6**, pode-se visualizar equipamentos como: carrinhos, cadeiras de rodas, macas que são responsáveis pelo tráfego pesado e altas solicitações abrasivas.

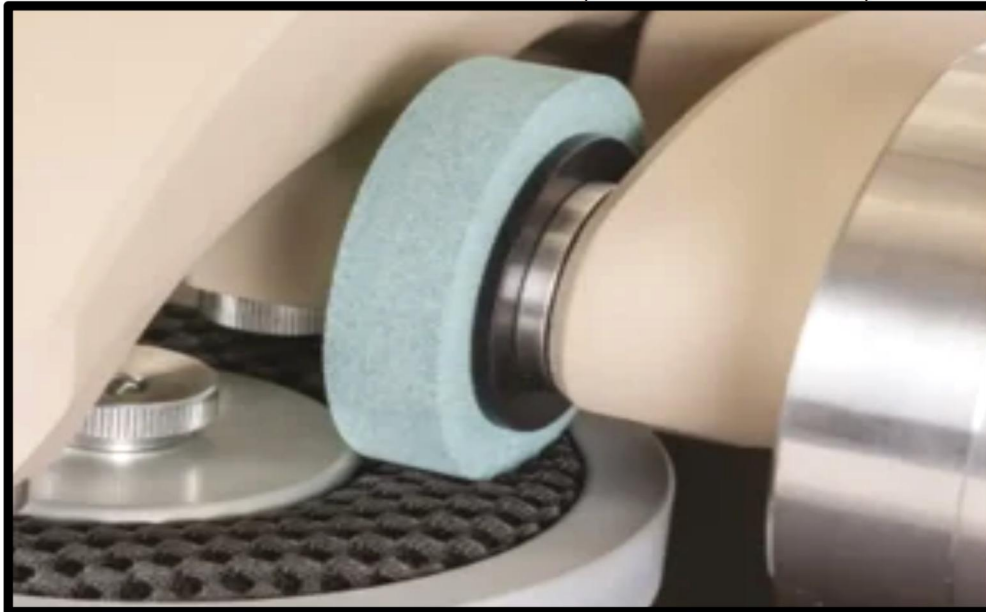
FIGURA 8 - EQUIPAMENTO TEBER (ENSAIO DE ABRASÃO)

Diante disso, compreendemos que existem diversos tipos de ensaio de Abrasão que podem ser utilizados para avaliar diferentes tipos de materiais, afim de analisar o seu desgaste, seja ele rígido ou não. Porém o mais comum utilizado especificamente para pisos epóxi é chamado de Ensaio de Abrasão Teber, representado pelo equipamento na **Figura 8**:

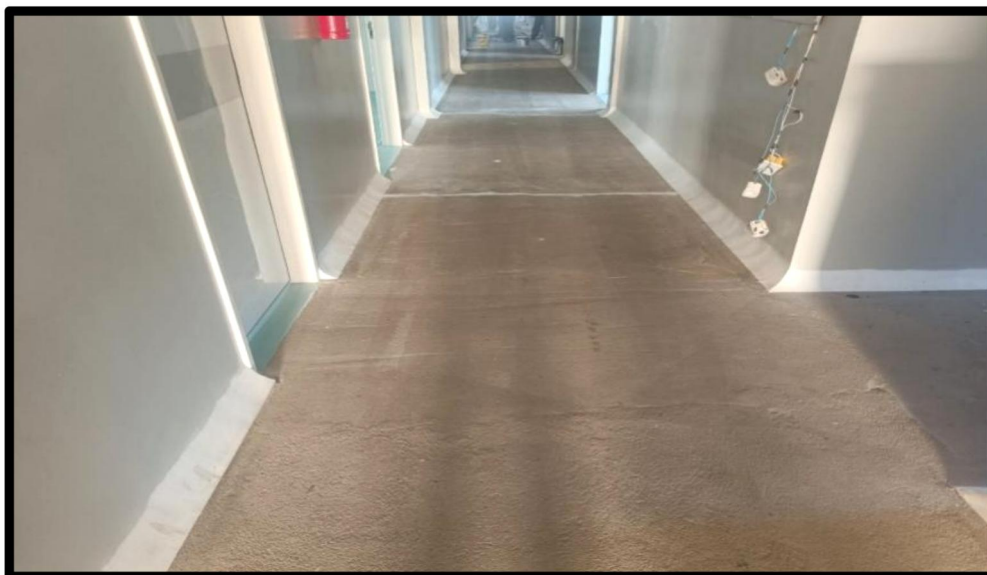
FIGURA 13 - ETAPA 2 - APLICAÇÃO DO PRIMER DE ADERÊNCIA AO SUBSTRATO.

Descrição da 2ª Etapa: A Etapa é executada logo após a preparação do substrato de concreto, resultando no piso de acordo com todas as recomendações técnicas da NBR 14050, tendo então o momento da aplicação do primer acima do substrato pronto, afim de dar a primeira camada de proteção ao piso, sendo feito em duas demãos em intervalos de 30-60 minutos, conforme recomendação da fabricante (QUARTZOLIT, 2023) sendo respeitados seu tempo de cura final de 2-3 horas para prosseguimento da próxima etapa.

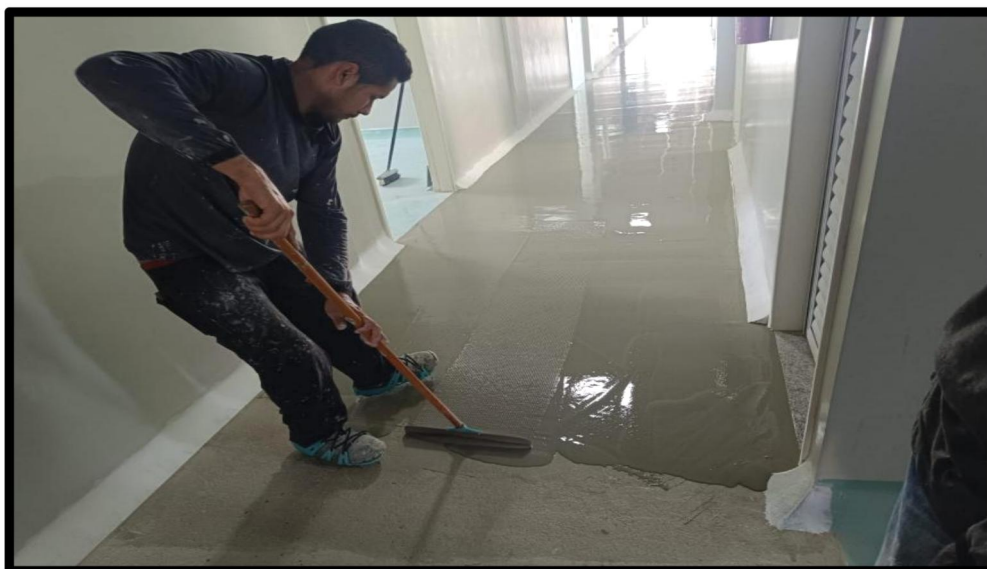
FIGURA 14 - ETAPA 3: APLICAÇÃO DA ARGAMASSA AUTONIVELADORA

Descrição da 3ª Etapa: Na etapa 3, tem-se a aplicação da argamassa autoniveladora, aplicada de forma fluida, sendo diluída apenas em água e feita a mistura com misturador elétrico. Após aplicada a autoniveladora, respeita-se seu tempo de cura de 24 horas conforme fabricante QUARTZOLIT, 2023 e em seguida é feita a correção das imperfeições com lixa manual na argamassa curada para posterior etapa.

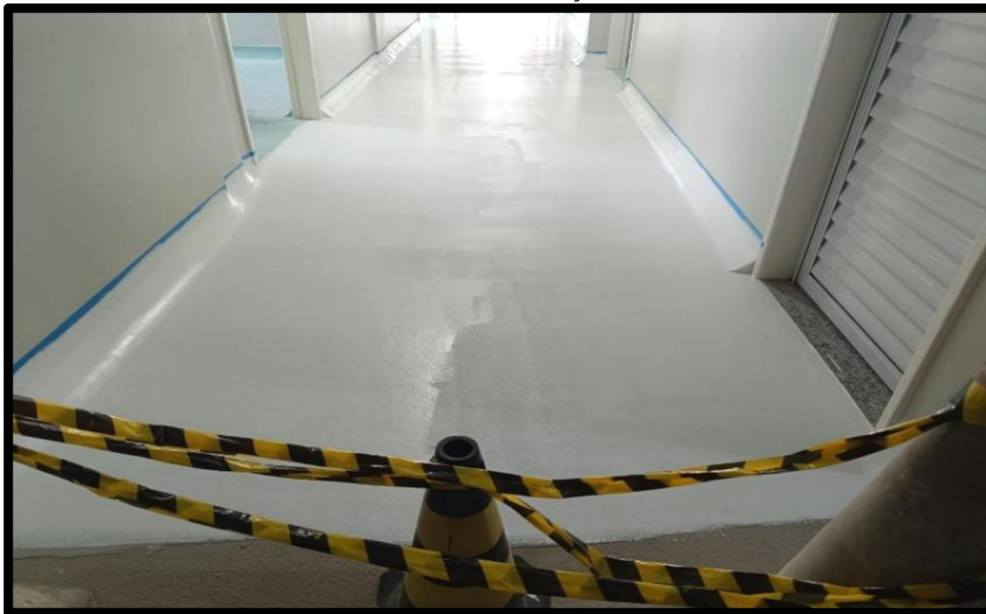
FIGURA 15- ETAPA 4: APLICAÇÃO PRIMER EPÓXI

Descrição da 4ª Etapa: Feitas as correções com a lixa manual, nos resquícios de argamassa autoniveladora, após o seu tempo de cura de 24 horas é aplicado o primer epóxi da fabricante Coral que vai receber o revestimento epóxi e criar uma camada de proteção entre a argamassa autoniveladora e o revestimento, sendo executado o processo em duas demãos em intervalos de 12 - 48 horas, conforme a fabricante indicada.

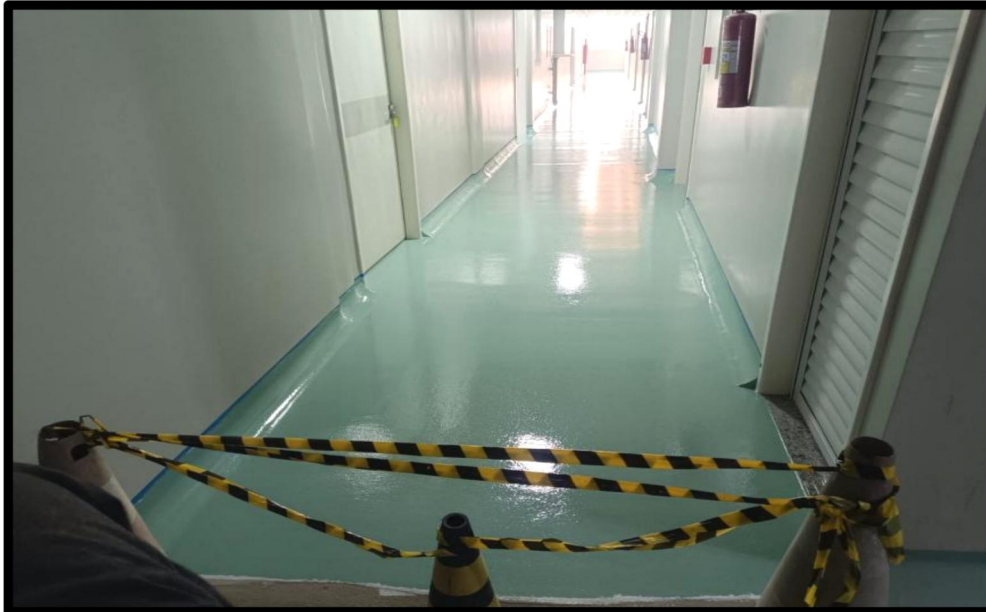
FIGURA 16- ETAPA 5: APLICAÇÃO DO REVESTIMENTO EPÓXI

Descrição da 5ª Etapa: Na etapa final é feita a aplicação do revestimento epóxi, da fabricante Coral, que é preparado junto com thinner específico e catalisador para atingir sua cura ideal. O revestimento é aplicado em 3 demãos, em intervalos de 12 - 48 horas até seu processo de cura final, conforme recomendações do fabricante para o brilho, secagem e acabamento final.

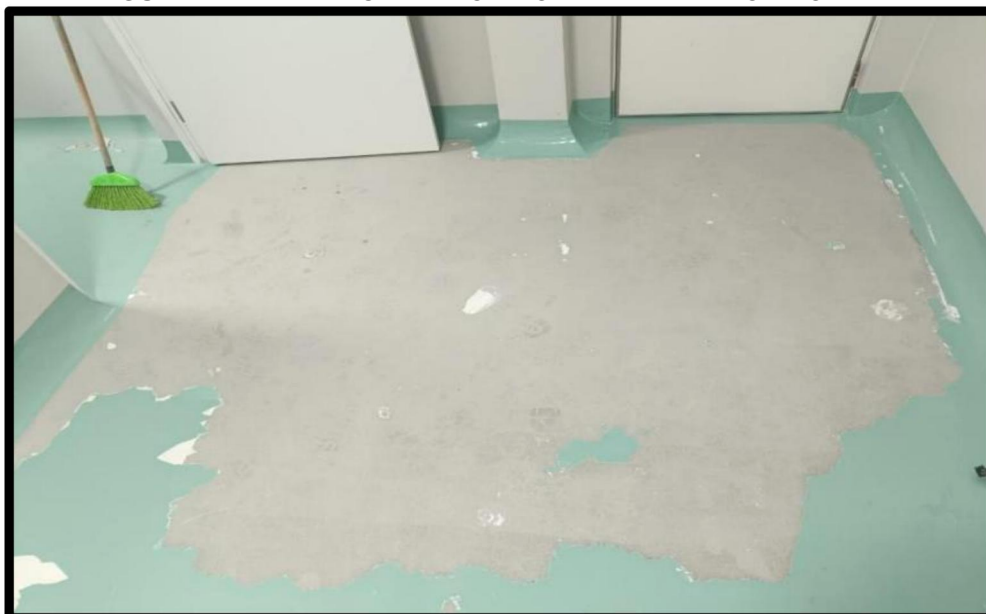
FIGURA 17- DESPLACAMENTOS DO REVESTIMENTO EPÓXI

A incompatibilidade entre o teor de umidade da base e o sistema epóxi compromete a aderência, resultando em falhas de ancoragem, perda de coesão e desprendimento do material. Na imagem abaixo, temos a exemplificação de deslocamento do revestimento epóxi dentro de uma sala de técnica do Hospital da criança e do adolescente.

No que se refere às manifestações patológicas, observou-se que as falhas mais recorrentes em pisos epóxi hospitalares estão associadas ao deslocamento, fissuração, desgaste superficial e por abrasão e formação de bolhas ou empolamentos. Essas patologias, em grande parte, decorrem supostamente da presença de umidade excessiva no substrato, aplicação fora das condições ambientais recomendadas ou uso inadequado de materiais.

A importância da realização de ensaios prévios para verificação da umidade do concreto contribui para o evitar falhas prematuras. Além disso, erros na dosagem e no tempo de mistura das etapas podem comprometer o processo de cura. Tais manifestações afetam não apenas o desempenho mecânico, mas também as condições de higiene do ambiente hospitalar. Assim, a identificação precoce dessas patologias é fundamental para evitar a progressão dos danos.

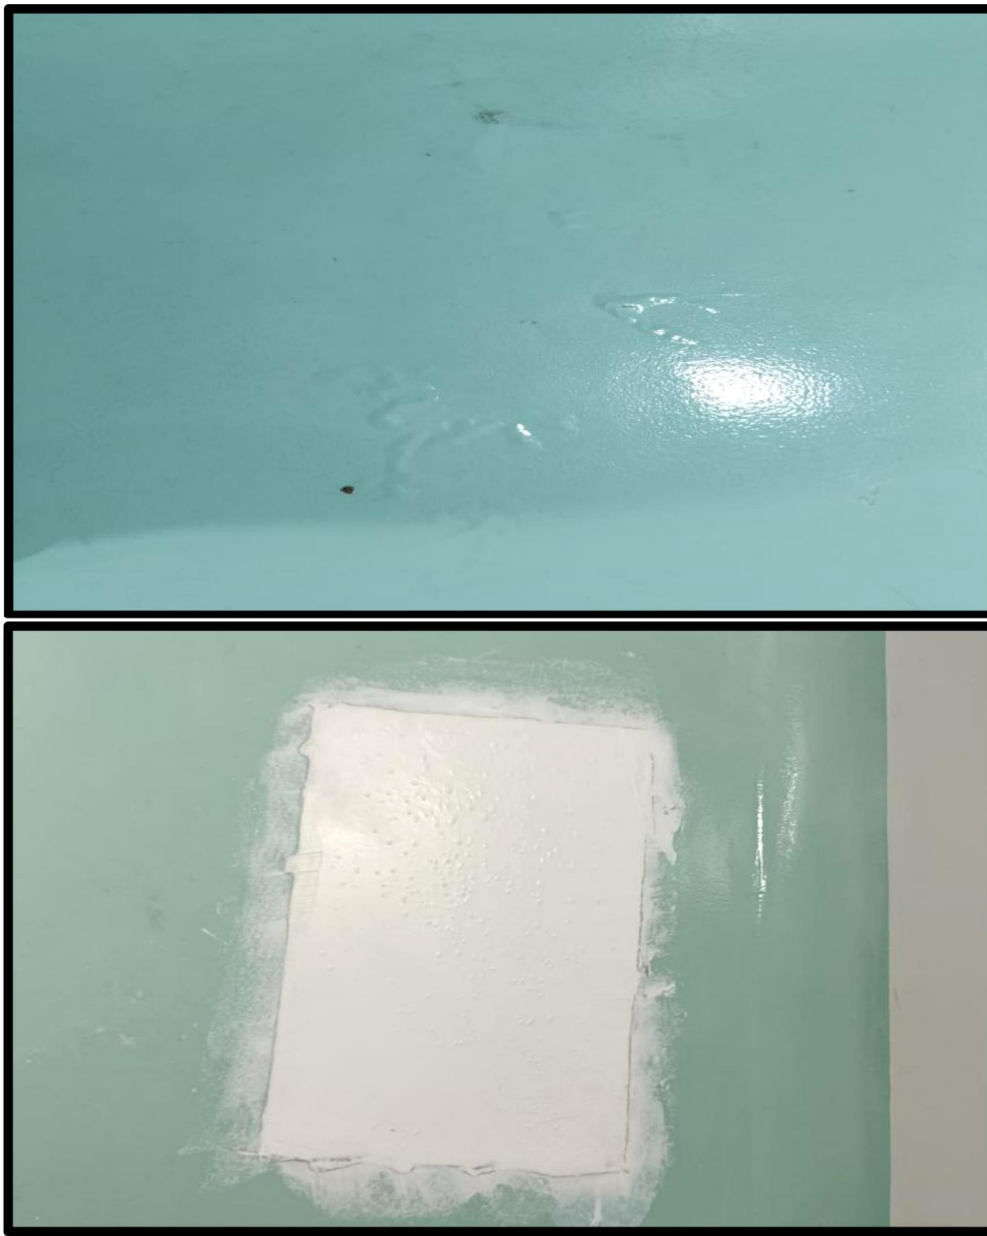
FIGURA 18- MANIFESTAÇÃO PATOLÓGICA BOLHAS/EMPOLAMENTOS EM CORREDOR DO AMBULATÓRIO

Outra manifestação patológica frequente é o aparecimento de bolhas ou empolamentos, geralmente decorrentes da liberação de vapor d'água aprisionado no substrato ou da incorporação de ar durante a etapa de mistura e aplicação do revestimento. Em unidades hospitalares, que utilizam o sistema de revestimento epóxi, assim como no hospital da criança e do adolescente (HCA) esse fenômeno tende a ser intensificado pela elevada frequência de lavagens e pelo uso contínuo de soluções aquosas, o que favorece a migração de umidade e acelera a degradação do sistema. Abaixo, temos exemplos destes fenômenos na **Figura 18** que representam o aparecimento de bolhas ou empolamentos em ambiente hospitalar.

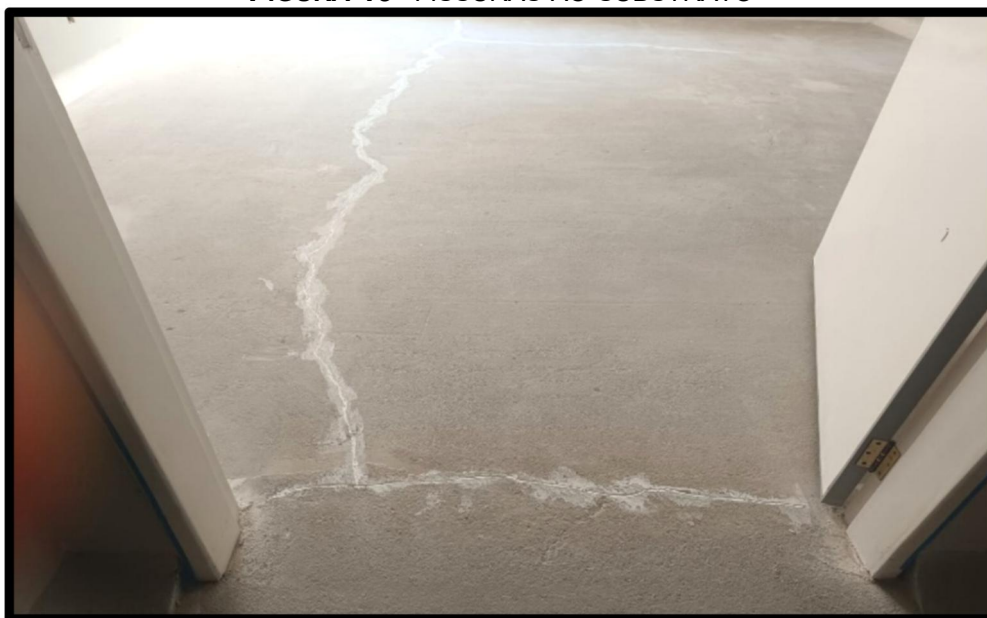
FIGURA 19- FISSURAS AO SUBSTRATO

As fissuras e trincas também podem se manifestar em pisos epóxi, estando normalmente relacionadas às movimentações do substrato, retrações do concreto ou à ausência de juntas de dilatação corretamente dimensionadas e tratadas. Considerando a limitada capacidade de deformação do material, as tensões geradas no substrato tendem a ser transmitidas ao revestimento, ocasionando a ruptura da película epóxi e comprometendo sua estanqueidade. No exemplo em questão foi feito um trabalho de reparação destas fissuras por meio de um selante específico, chamado veda trinca, então pode-se observar que na **Figura 19**, a seguir, tem-se um exemplo de fissuras no substrato que vai ser executado o sistema epóxi.

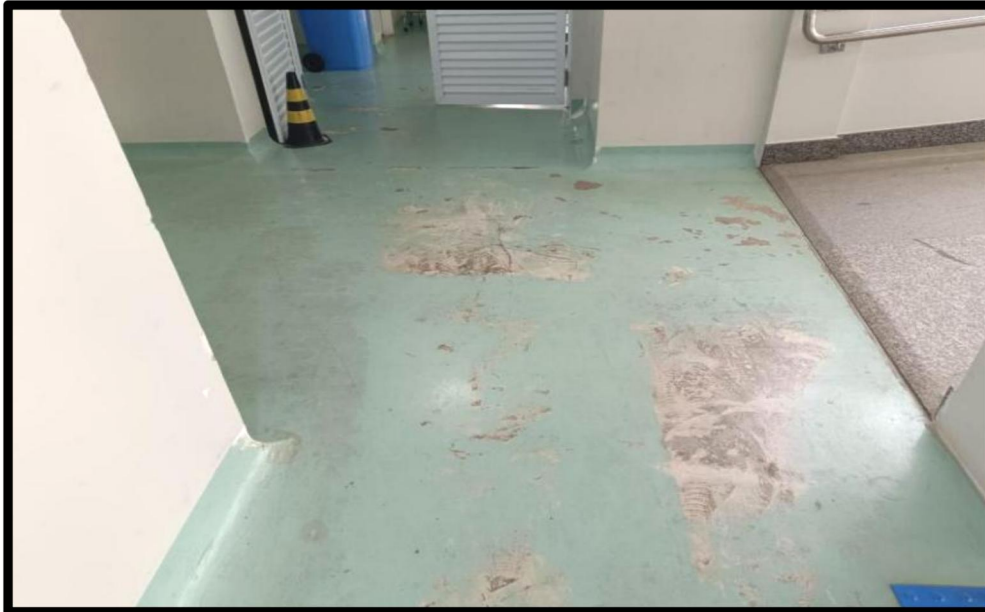
FIGURA 20- DESGASTE POR ABRASÃO DO REVESTIMENTO EPÓXI

O Desgaste por abrasão é observado de forma muito comum em rotas de muitas movimentações dentro do hospital da criança e do adolescente, devido ao alto fluxo de profissionais da saúde e acompanhantes dos pacientes, tem-se nos corredores do hospital marcas de desgaste permanente no revestimento epóxi, seja pela movimentação de pessoas, movimentação dos carrinhos de limpeza e comida ou da maca e cadeira de rodas pela movimentação dos pacientes. Na **Figura 20**, a seguir, pode-se visualizar o desgaste por abrasão mencionado, localizado no corredor do 1º pavimento do Bloco C do hospital.
