**UNIVERSIDADE FEDERAL DO AMAPÁ**  
**DEPARTAMENTO DE CIÊNCIAS EXATAS E TECNOLÓGICAS**  
**CURSO DE BACHARELADO EM ENGENHARIA CIVIL**

**DESENVOLVIMENTO DE UM SISTEMA DE GERENCIAMENTO DE PAVIMENTOS  
URBANOS INTEGRADO A UM SIG COM APLICAÇÃO DIRETA NO BAIRRO  
PACOVAL (MACAPÁ – AP)**

Trabalho de conclusão de curso apresentado ao curso de Engenharia Civil na Universidade Federal do Amapá, como requisito para obtenção do título de Bacharel em Engenharia Civil.

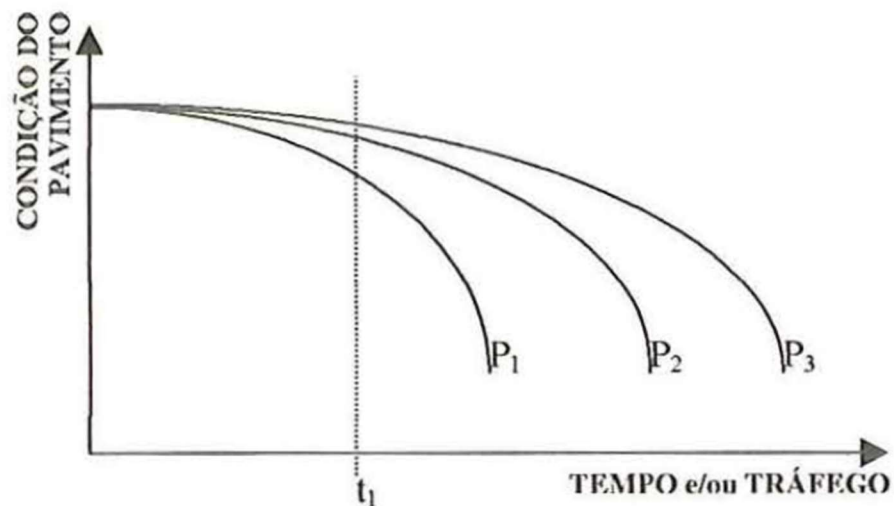
Figura 1: Representação da evolução da condição de três trechos distintos de pavimentos.

A complexidade é agravada pelo fato de que essas variáveis muitas vezes se inter-relacionam e podem ter efeitos cumulativos. Na figura 1 pode-se observar essa deterioração de maneira distinta, por mais que ambos tenham iniciados na mesma condição.

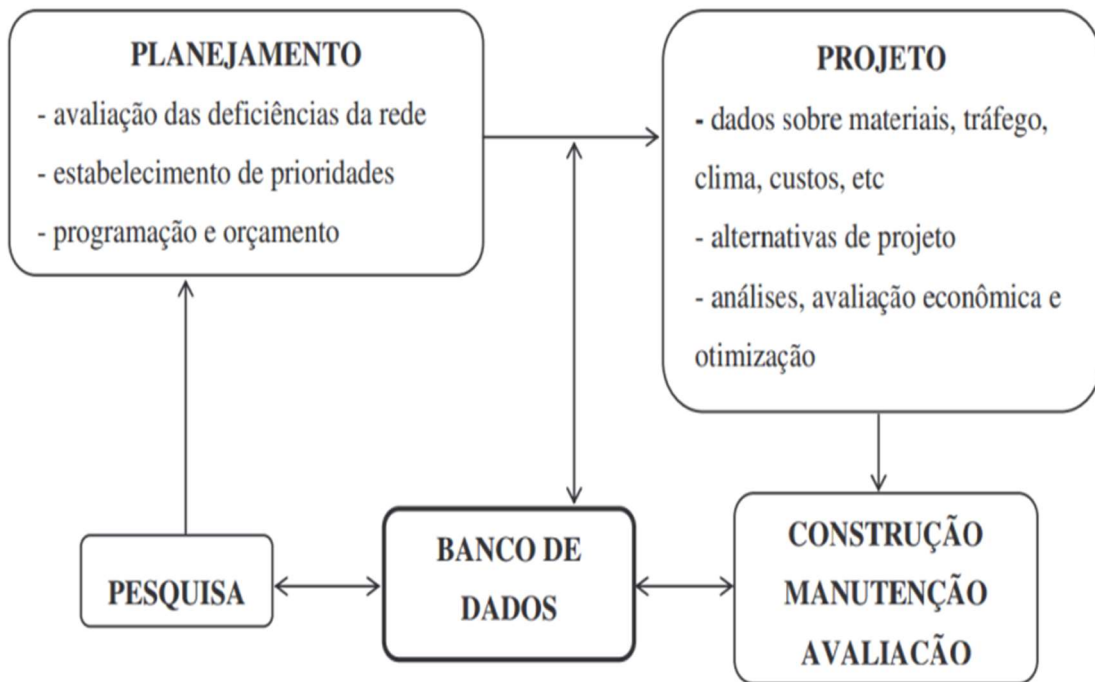
Figura 2: Principais classes de componentes de um SGP.

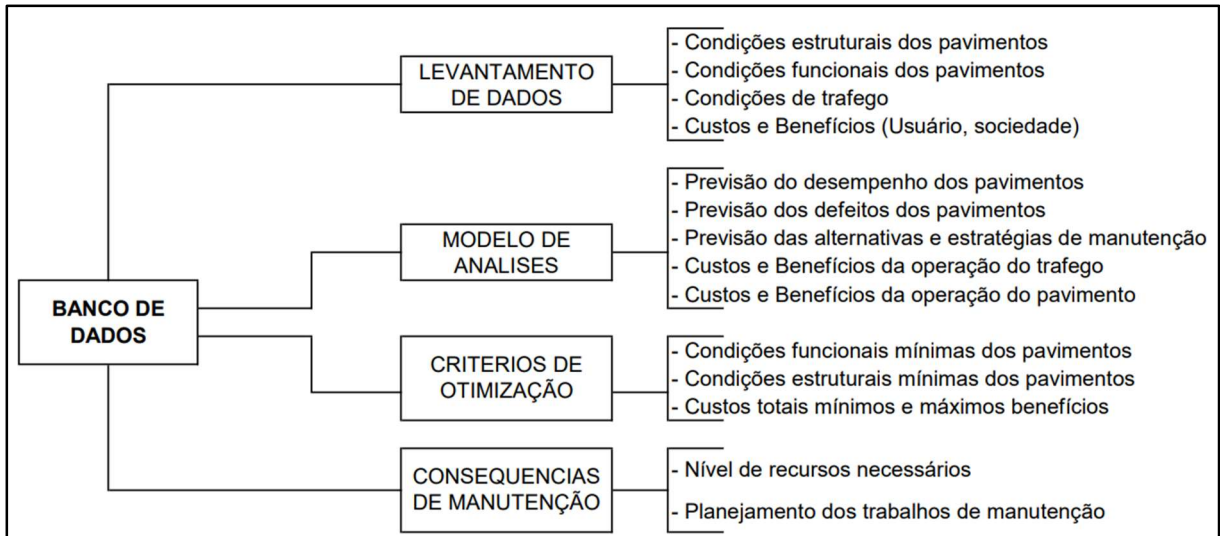
Figura 4: Atividades que interagem com o banco de dados do SGP.

Segundo DNIT (2011) essas atividades de coleta de dados são de extrema importância na hora de analisar e decidir onde será injetado o recurso para a realização de manutenção e/ou reabilitação das malhas viárias, contudo, essas informações devem ser coletadas com objetividade, atualidade e confiabilidade. O banco de dados está ligado as demais partes de um SGP, conforme a figura 4.

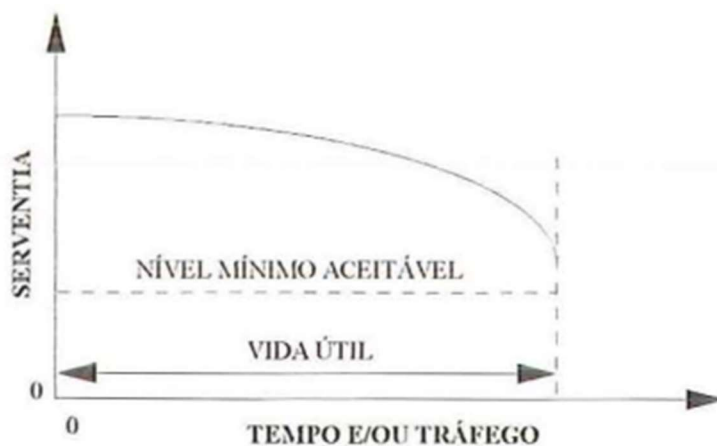
Figura 9: Conceito de serventia – desempenho.

“A capacidade de um pavimento servir satisfatoriamente ao tráfego durante um período de tempo é o seu desempenho, que pode ser interpretado como a variação da serventia com o tempo e/ou tráfego”, Sandra Bertollo (1997, p. 32), como mostra a figura 9.

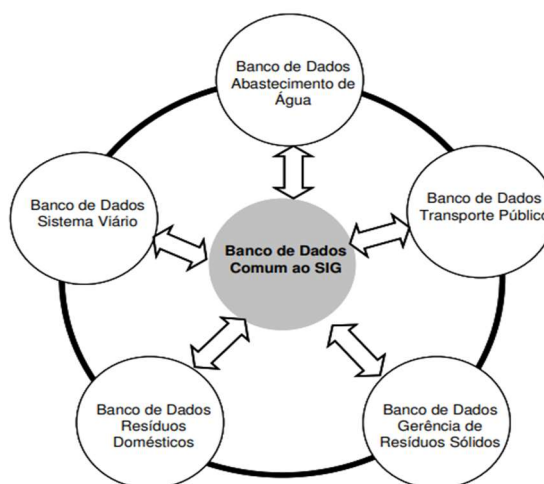
Figura 19: Utilização de um SIG atrelada as redes de infraestrutura.

Nesse contexto, o uso de Sistemas de Informação Geográfica (SIG) surge como uma solução tecnológica essencial para enfrentar os desafios da gestão de infraestrutura urbana. Os SIG combinam dados geográficos em uma plataforma unificada, proporcionando uma compreensão mais completa. A figura 19, ilustra como essa ferramenta pode unificar a gestão de infraestrutura de uma cidade.

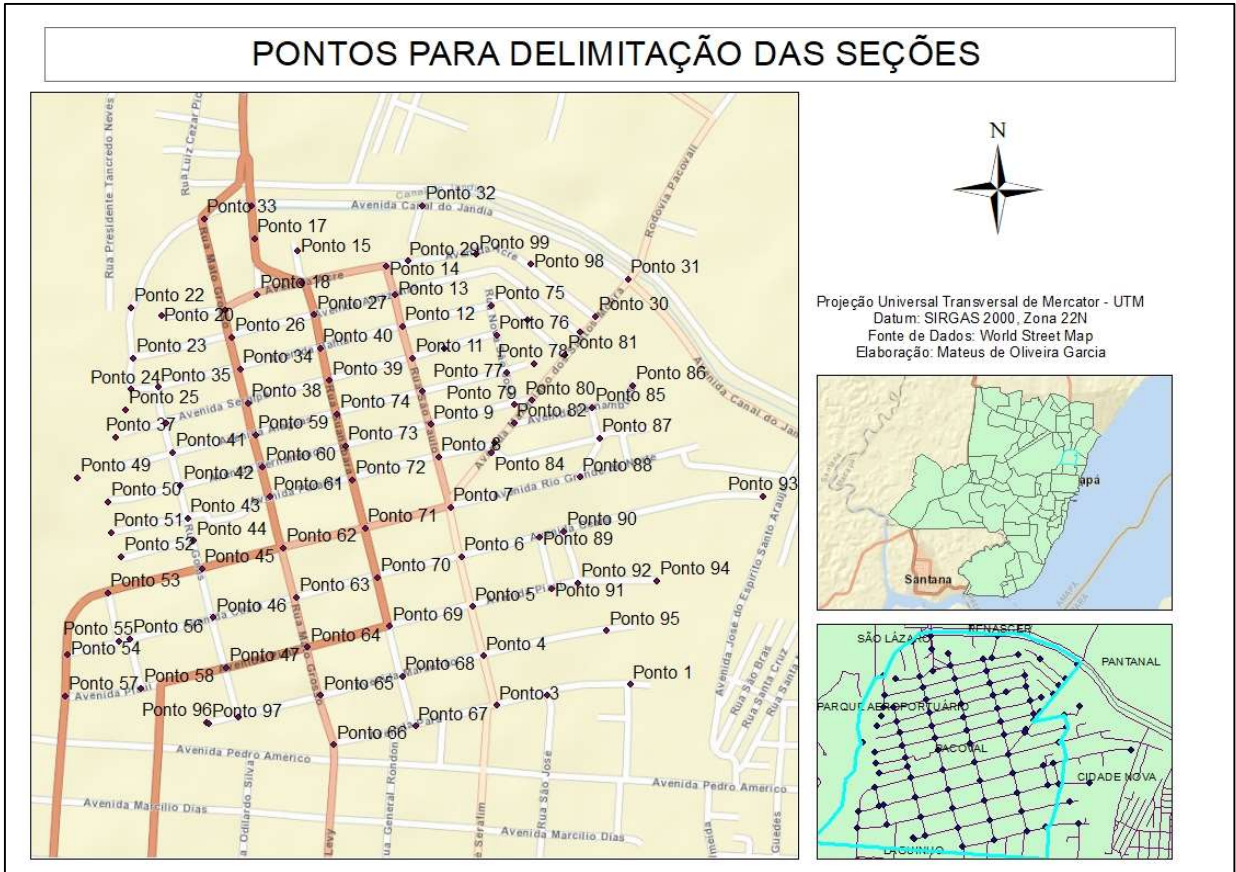
Figura 21: Demarcação dos pontos no bairro Pacoval, na cidade de Macapá - AP.

As seções foram delimitadas por meio da distribuição de pontos estrategicamente posicionados nos incícios e términos de cada quarteirão, situados dentro da área de estudo, como ilustrado de forma detalhada na figura 21 abaixo.

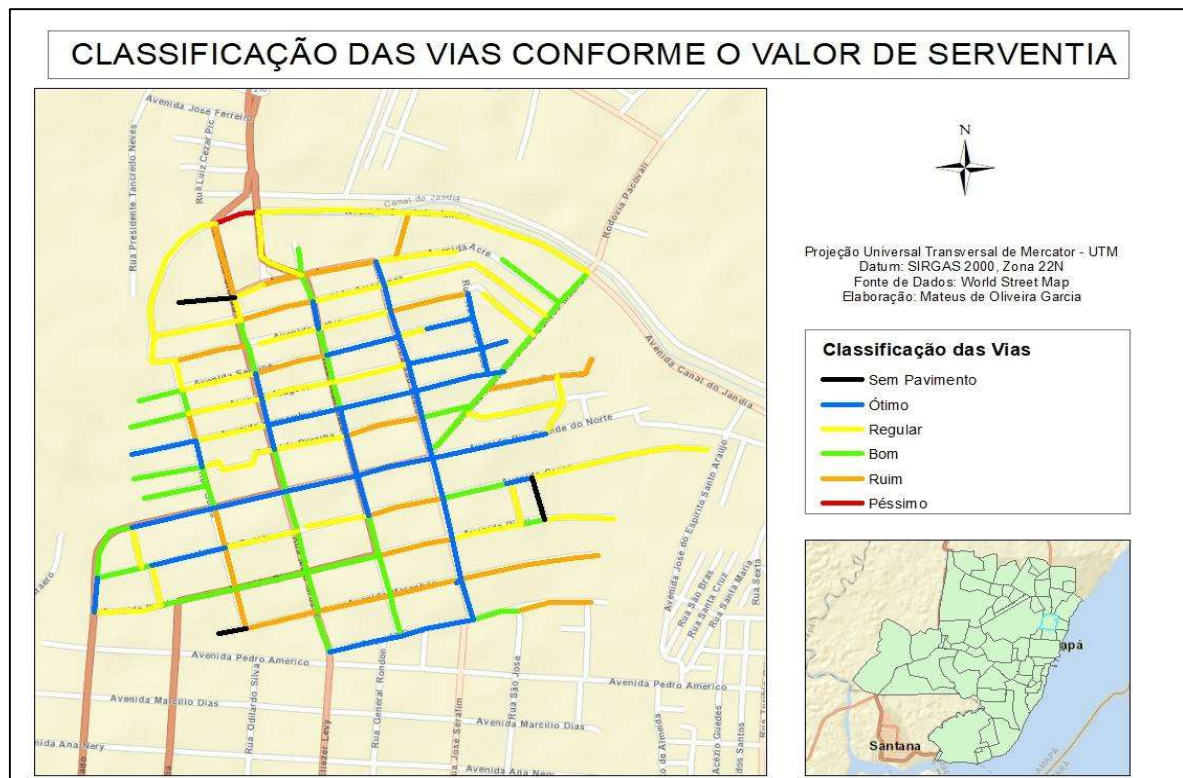
Figura 25: Geoespacialização da avaliação subjetiva.

Para melhor visualização dos dados apresentados, foi realizado mais uma geoespacialização dos dados, como mostra a figura 25.

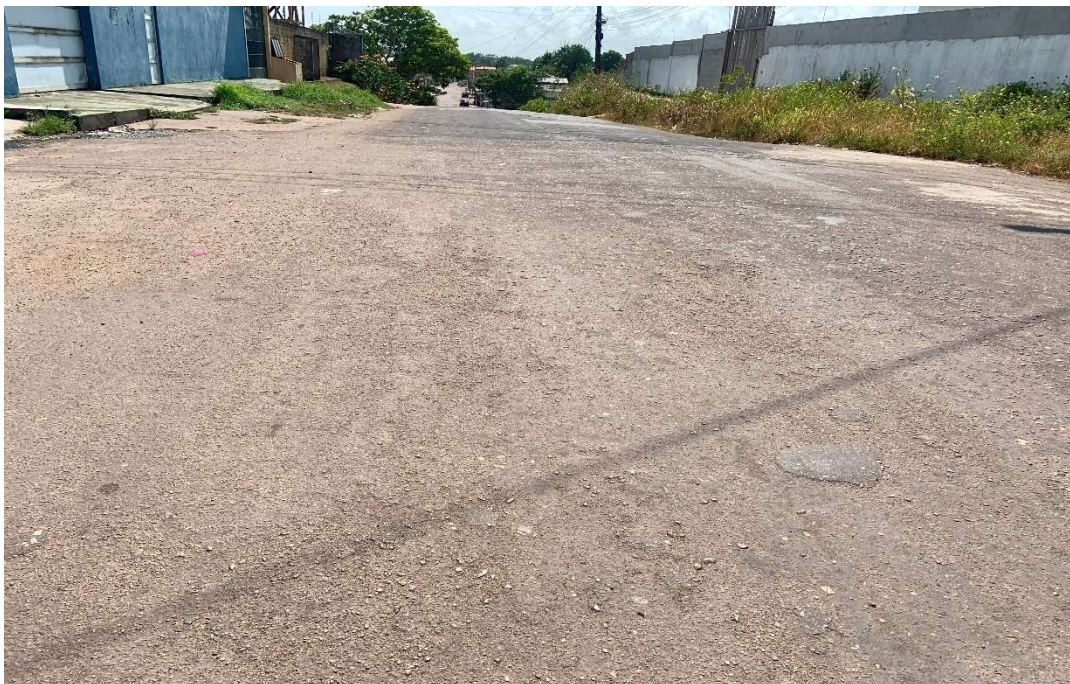
Foto 1 - Agregado Polido, trilha de roda.

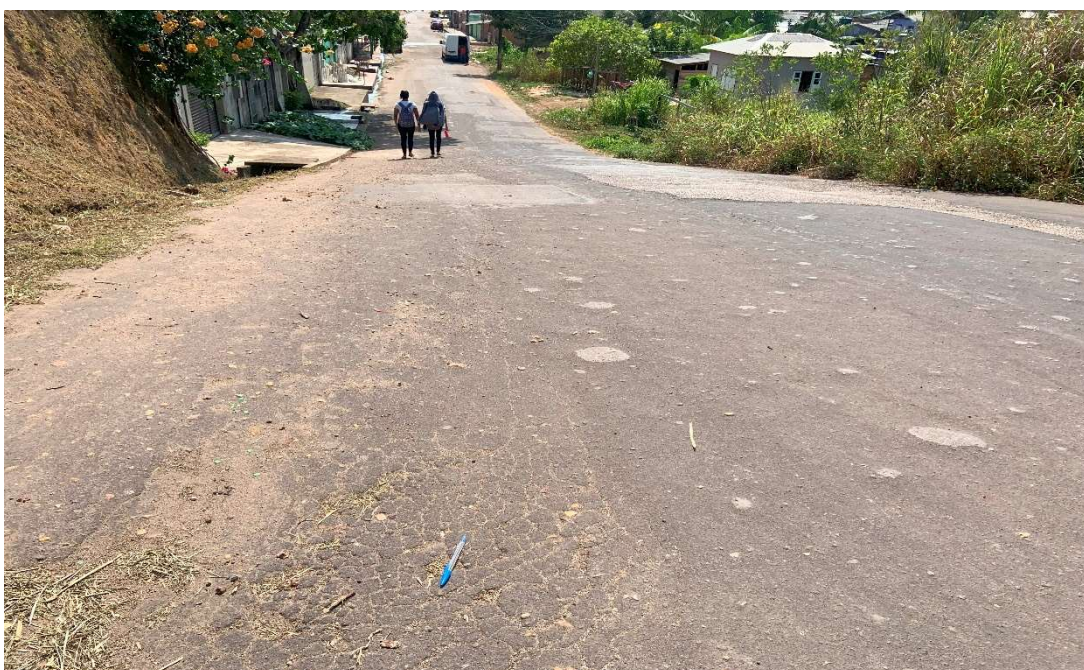
Figura 2: Trincas de fadiga, Trilhas de Roda, Remendos, Agregados Polidos.

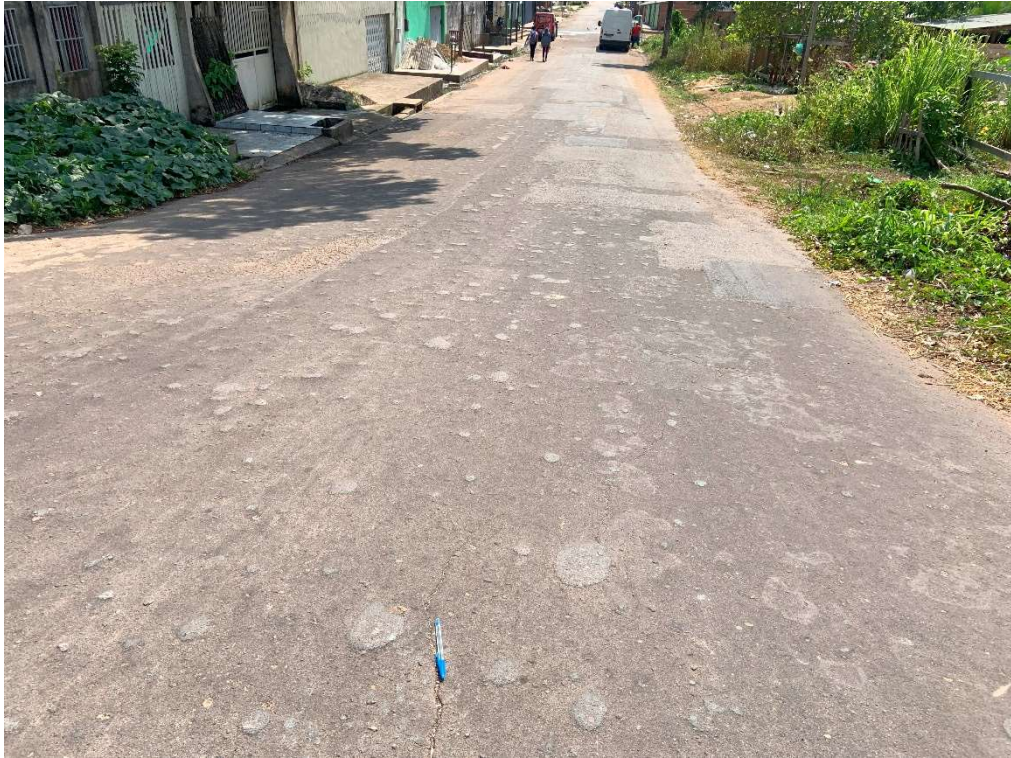
Figura 3: Exsudação, Trincas Longitudinais, Remendos, Agregados Polidos, Exsudação.

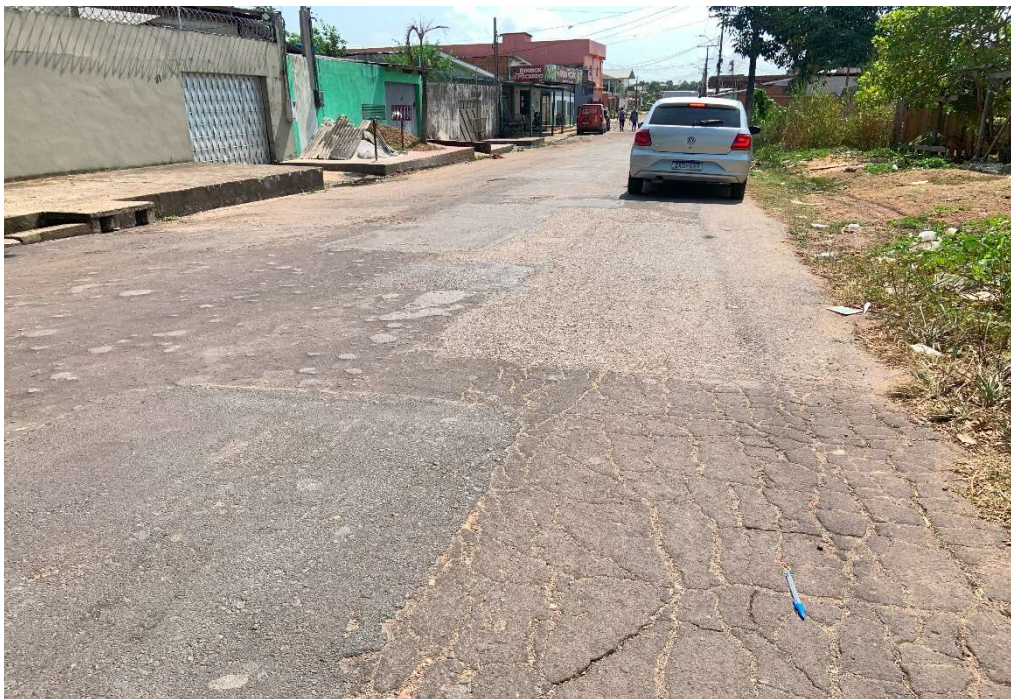
Figura 4: Trincas de blocos, Trincas Longitudinais, Remendos, Exsudação

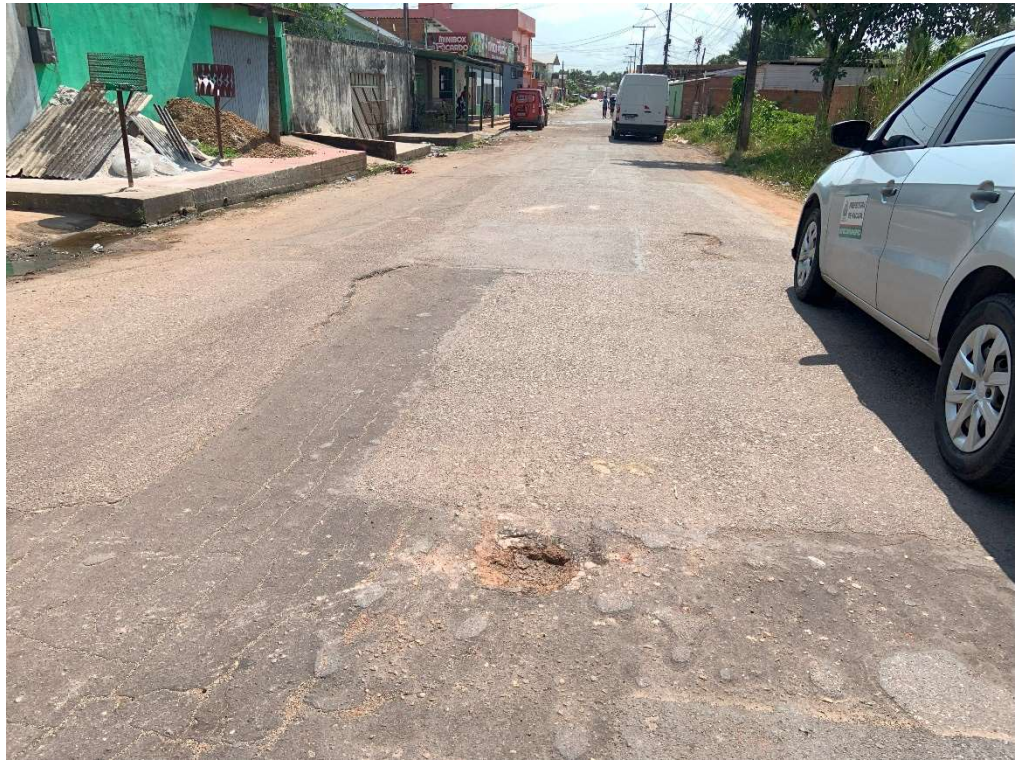
Figura 5: Panela, Trincas Longitudinais, Trilha de Roda, Exsudação, Agregados Polidos.

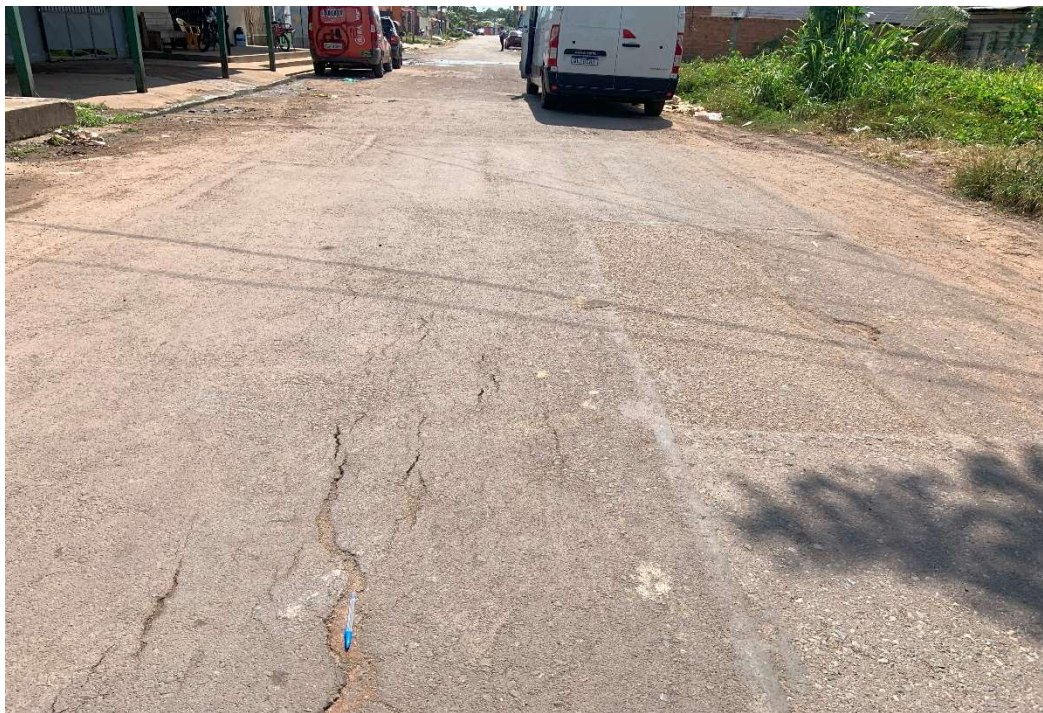
Figura 6: Remendo, Trincas Longitudinais, Desgaste.

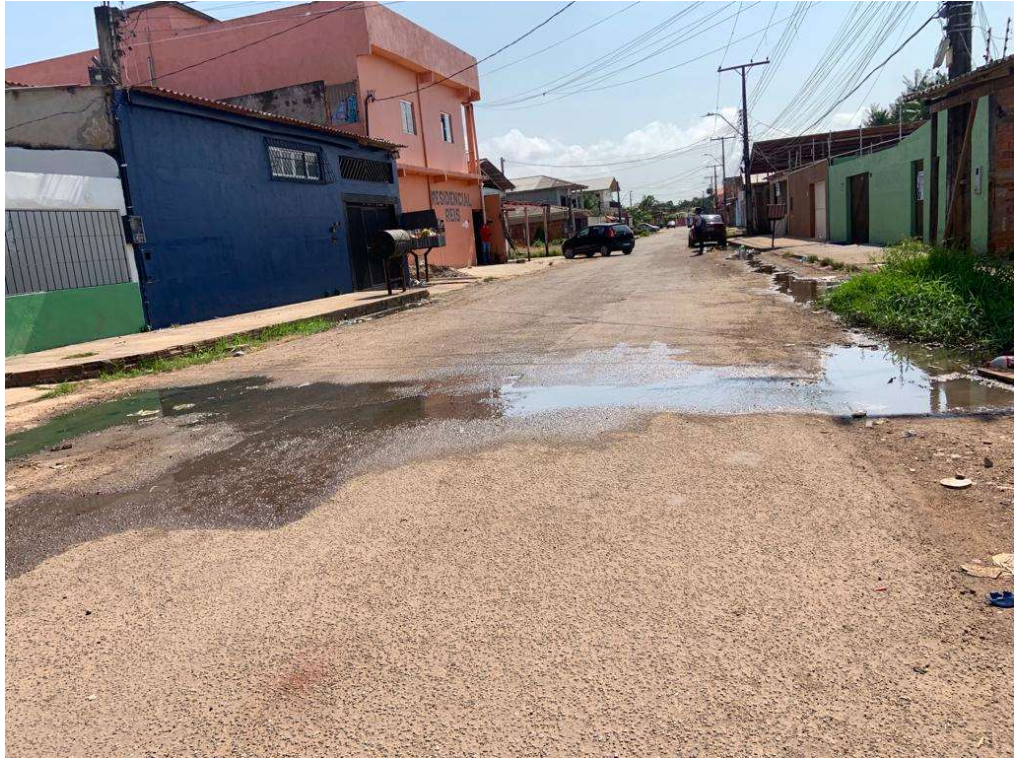
Figura 7: Bombeamento, remendos, agregados polidos.

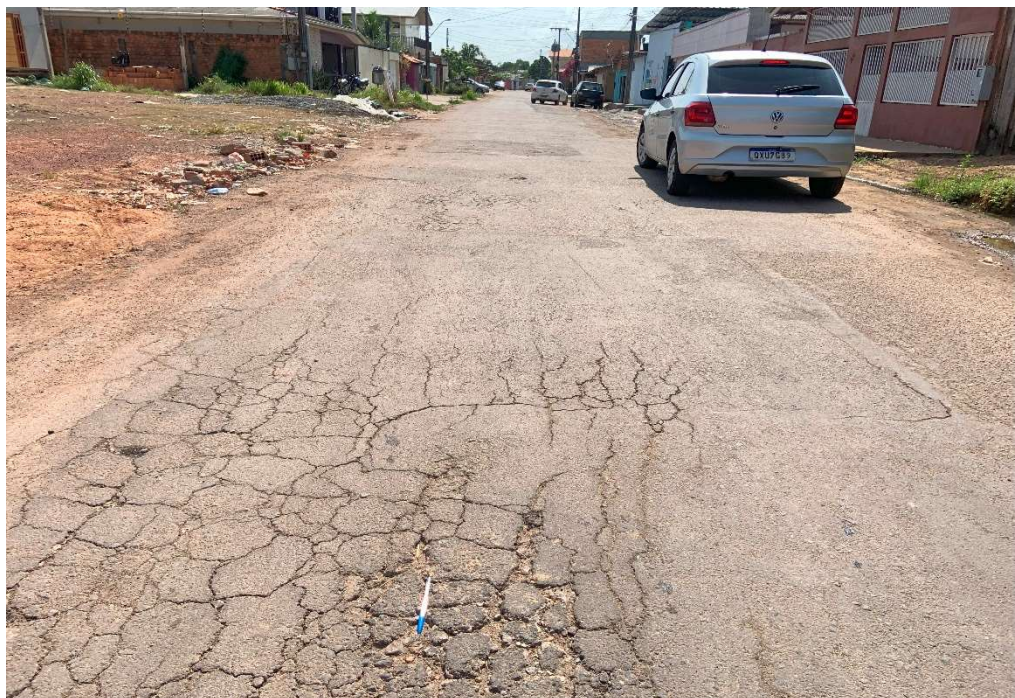
Figura 8: Remendos, Trincas de fadiga, Trincas de bloco, corrugações.

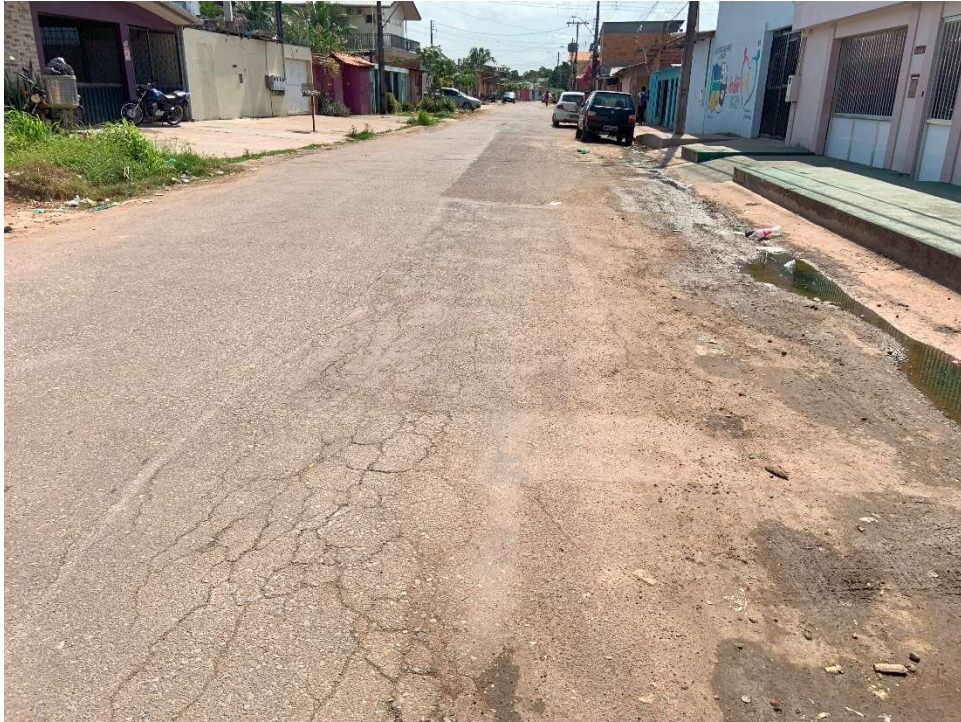
Figura 9: Trincas Longitudinais, Remendos, Corrugações, Trincas de bloco.

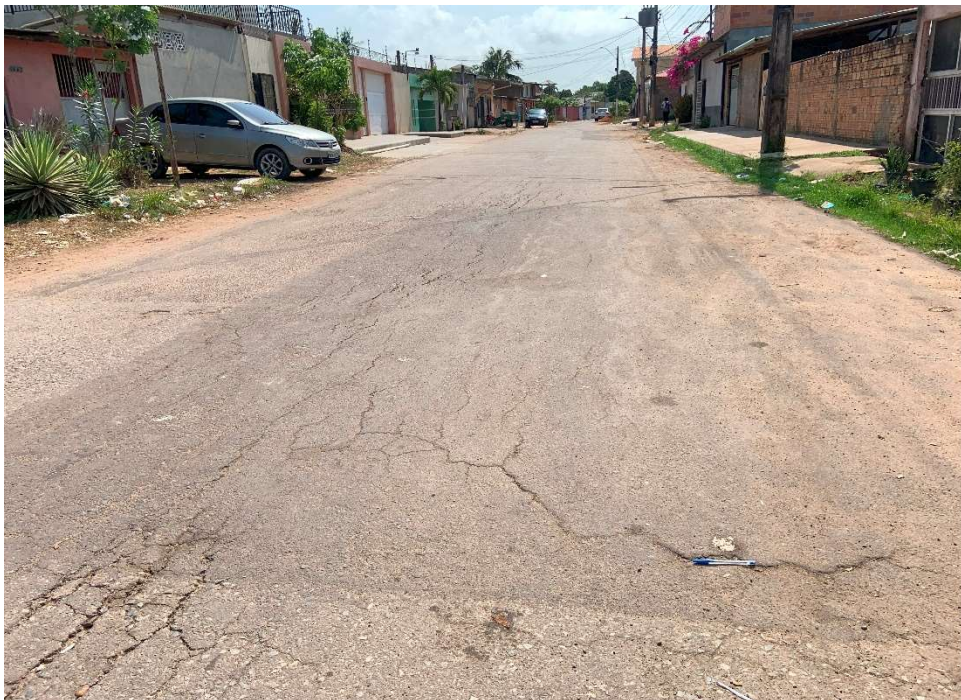
Figura 10: Trincas Transversais, Trincas Longitudinais, Trincas de fadiga, Remendo, Agregado Polido, Corrugações.

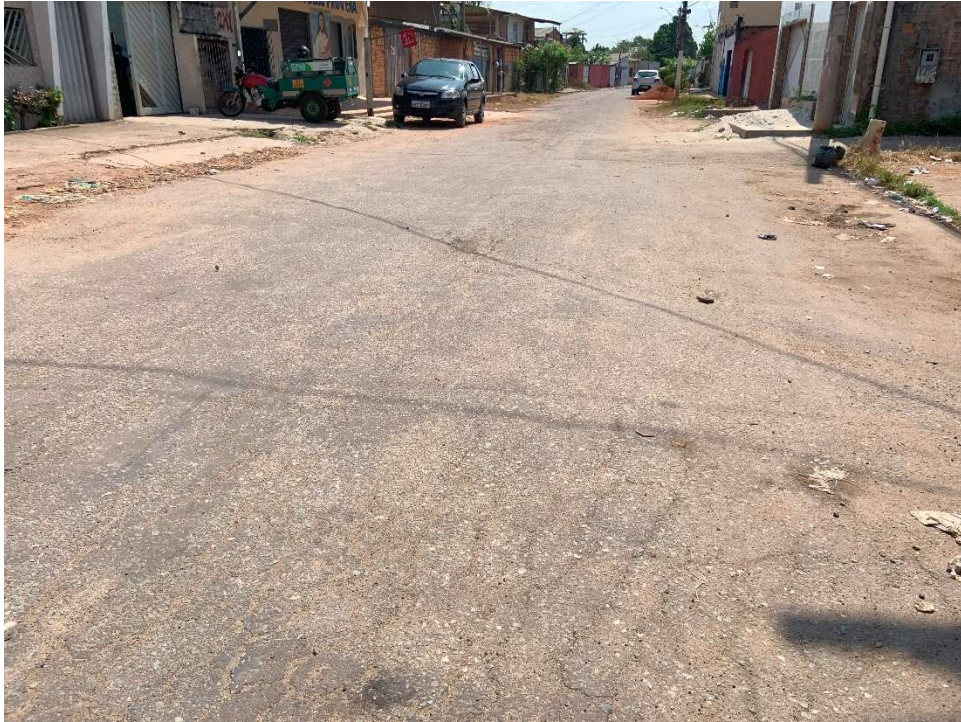
Figura 11: Remendos, Agregados Polidos, Trincas de fadiga.

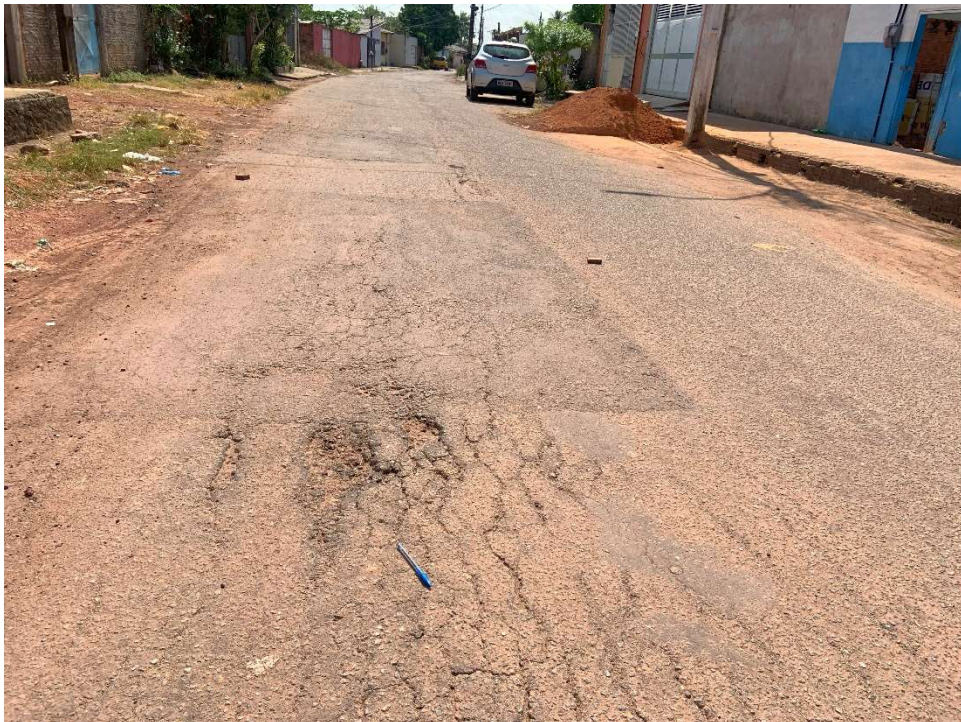
Figura 12: Painéis, Trincas de fadiga, Trincas Longitudinais, Remendos, Agregados Polidos.

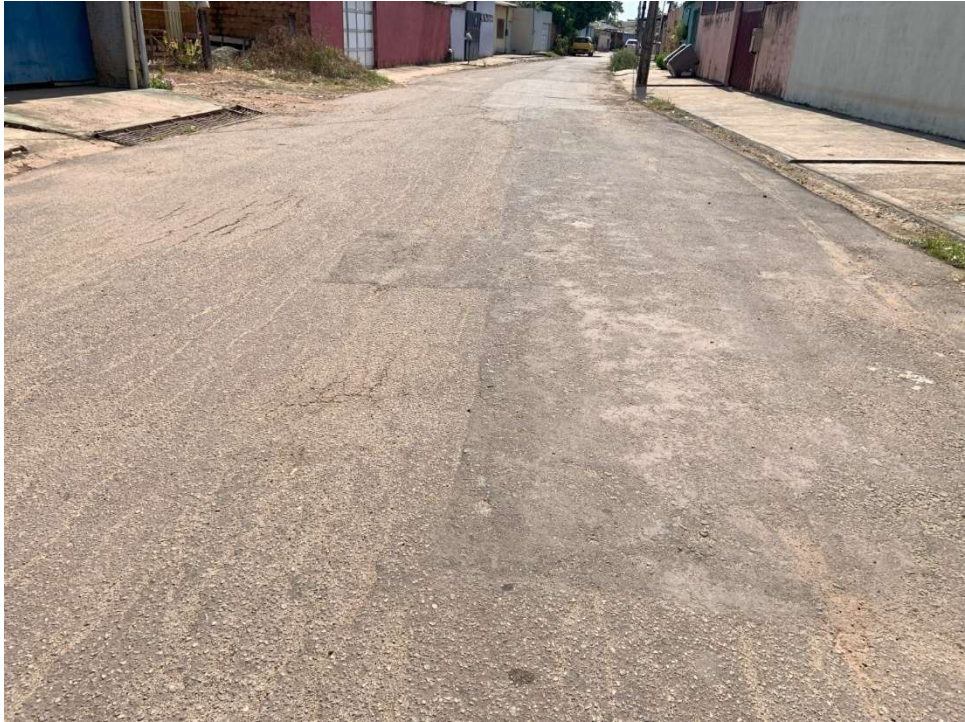
Figura 13: Trincas Longitudinais, Remendos, Corrugação, Agregados Polidos.

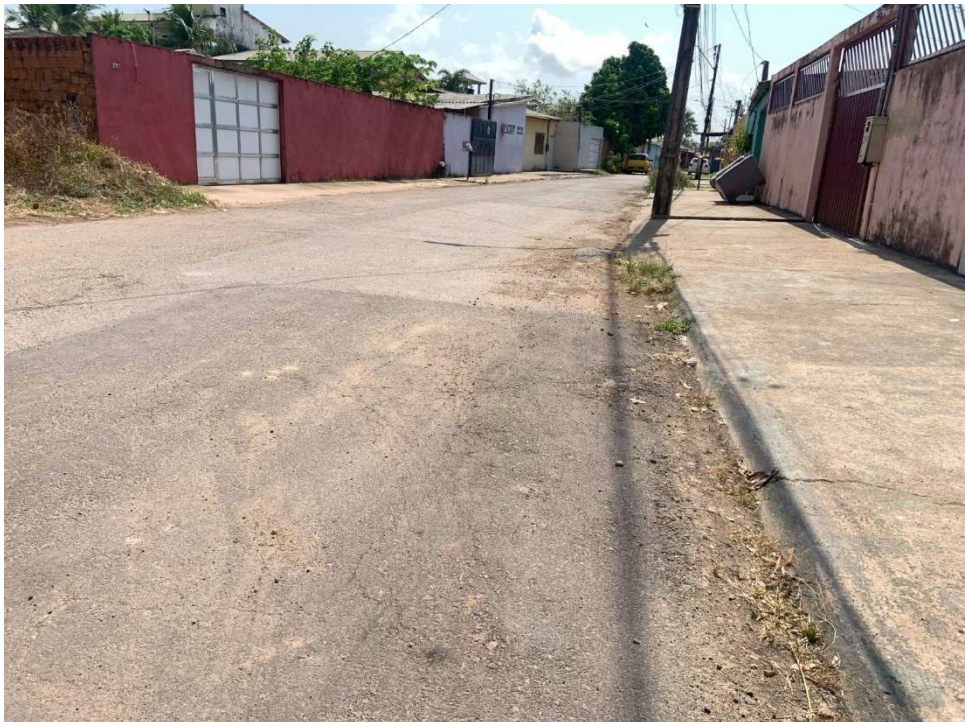
Figura 14: Remendos, Corrugação, Agregados Polidos, Desgaste.

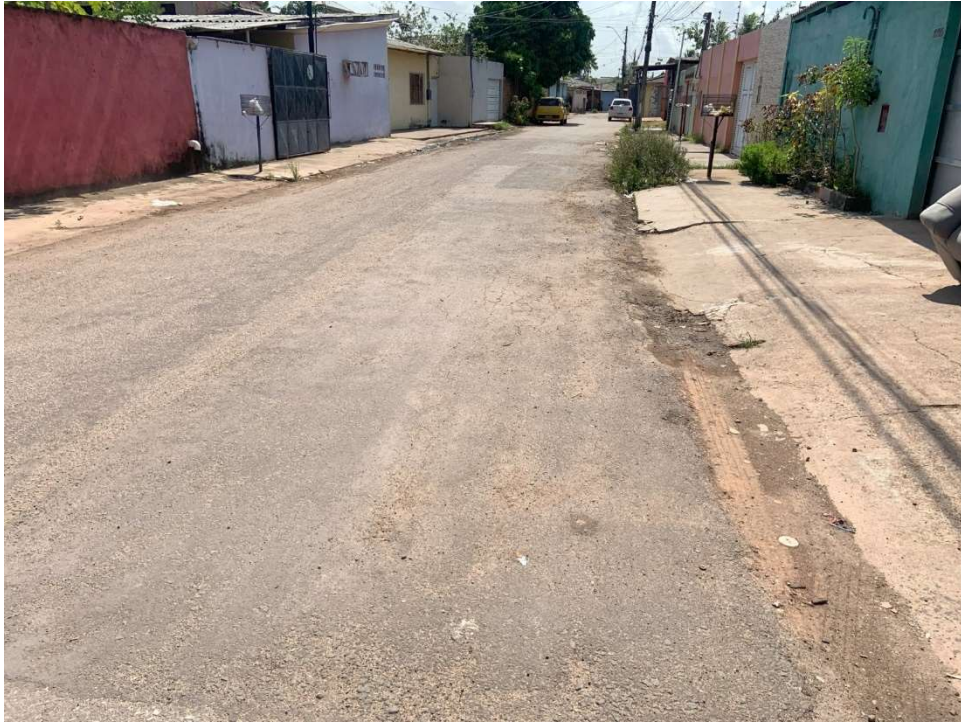
Figura 15: Corrugação, Remendos, Trilha de Roda, Agregados Polidos.

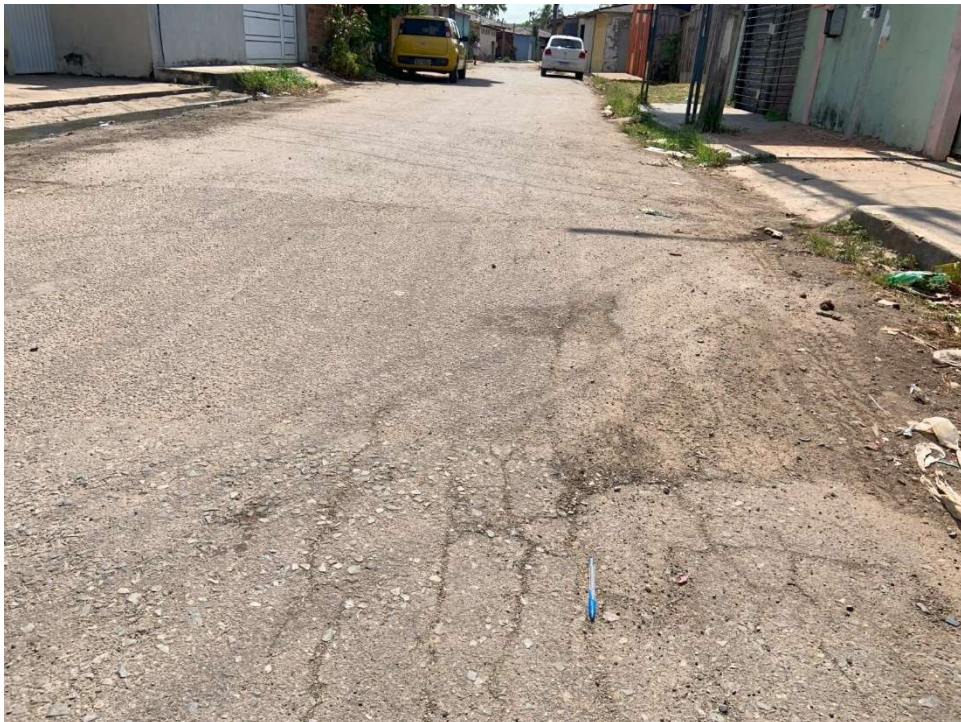
Figura 16: Trincas Longitudinais, Remendos, Agregados Polidos, Corrugações, Desgaste.

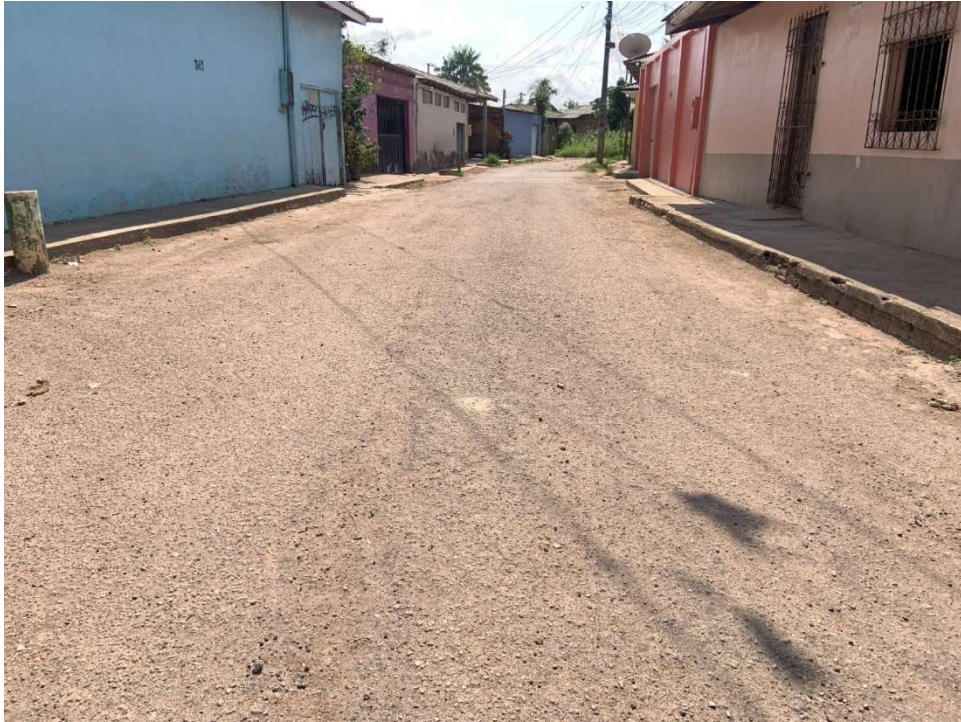
Figura 17: Agregado Polidos.

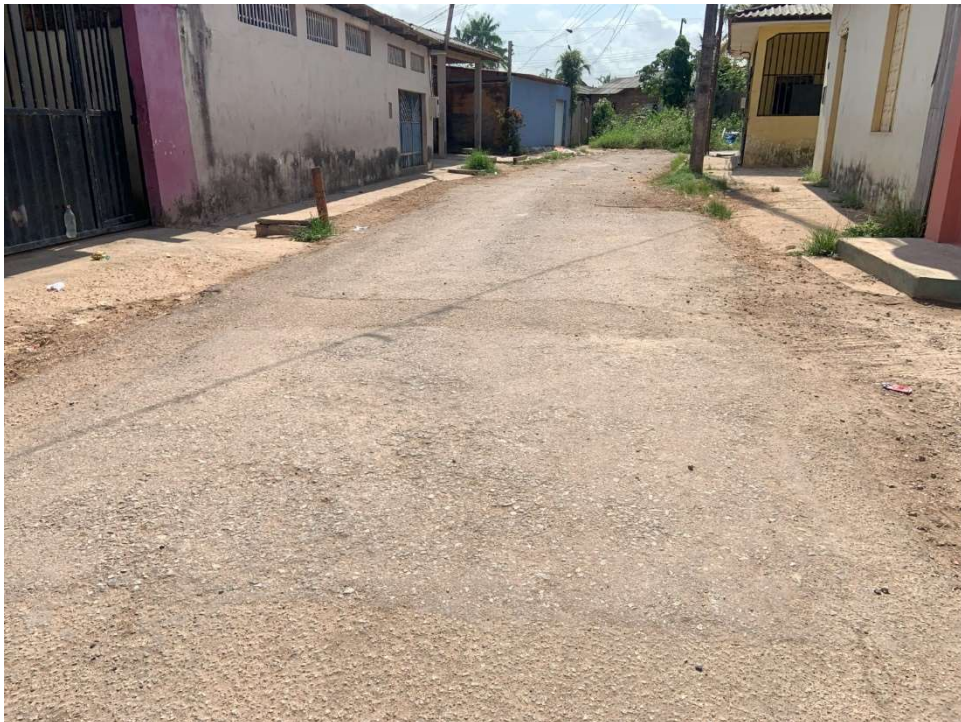
Figura 18: Remendo, Agregado Polido.
