**ANÁLISE DAS MANIFESTAÇÕES PATOLÓGICAS EM ESTRUTURAS DE
CONCRETO ARMADO - ESTUDO DE CASO: MACAPÁ HOTEL**

Trabalho de Conclusão de Curso submetido ao curso de Engenharia Civil do Departamento de Ciências Exatas e Tecnológicas da Universidade Federal do Amapá, Campus Marco Zero, como requisito para obtenção do título de Bacharel em Engenharia Civil.

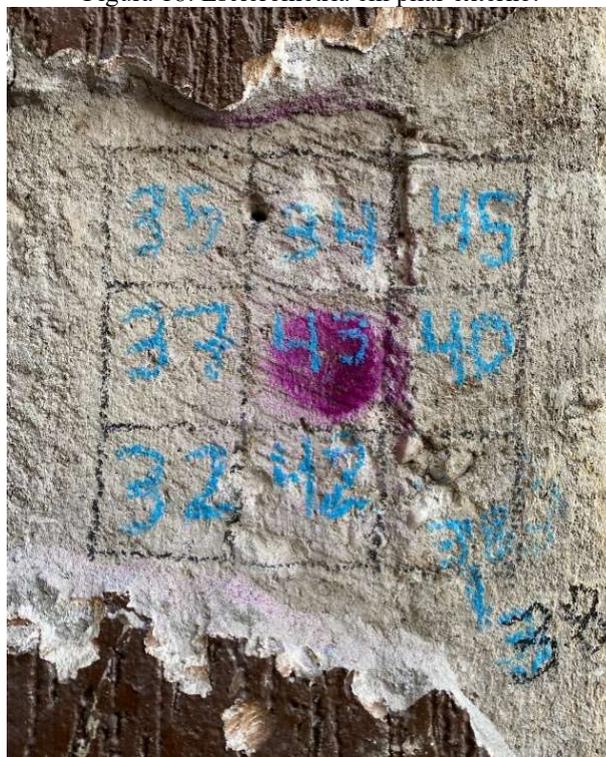
Figura 18: Esclerometria em pilar externo.

Para os ensaios realizados, foi necessária certa adaptação de alguns fatores. Por exemplo, a quantidade de amostra em relação a área do ensaio foi diminuída em função dos seguintes critérios: Espaço físico limitado, onde de certa forma corríamos alguns riscos como o de possível queda e limitação de movimento para manobrar o corpo na hora de utilizar o equipamento, possíveis animais perigosos peçonhentos no forro, sujeira excessiva que atrapalhava parte da visão e da respiração, ainda que o uso de máscara de proteção tenha sido feito, dentre outras causas menores, como o tempo que fora disposto aos autores (orientando e orientador) para a realização da inspeção em geral, posto que o ensaio em questão foi realizado próximo ao fim do prazo, visto que o esclerômetro da Universidade estava emprestado. Com isso, a área passou de 4x4 para 3x3. A Figura 18 a seguir é um exemplo do ensaio feito in loco em um pilar externo.

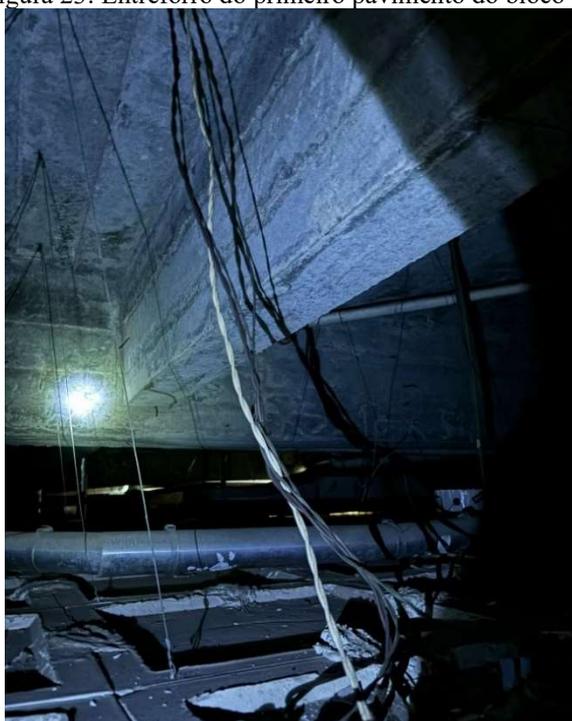
Figura 23: Entreforro do primeiro pavimento do bloco 01.

Conforme o histórico citado, o bloco principal é o local mais antigo da edificação. Nesse sentido, o pavimento térreo apresenta maiores problemas em instalações elétricas, hidráulicas e afins, o que é visível na Figura 23. Para averiguar a estrutura, como na imagem a seguir, foi necessário quebrar o forro de gesso, que era presente na maior parte do hall.

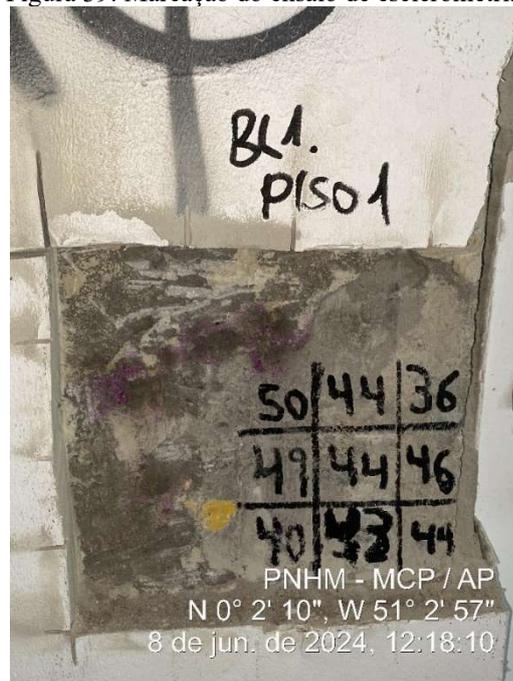
Figura 39: Marcação do ensaio de esclerometria.

O ensaio de esclerometria foi realizado quase ao fim da inspeção predial, sendo, portanto, realizado sem a calibração devida em uma bigorna específica. Ainda assim, os testes foram realizados e os valores encontrados anotados, como pode ser visto na figura 40. Após isso, buscou-se saber o valor exato da diferença quando calibrado o equipamento, fato esse que pôde ser verificado com auxílio do Instituto Federal do Amapá (IFAP), pois o laboratório do curso de Engenharia Civil do IFAP possui uma bigorna para calibração. Com efeito, foram feitos testes com o esclerômetro ainda não calibrado e ele resultou o mesmo valor. Quando corrigido, verificou-se que a diferença dos resultados era de aproximadamente 64% para menos no parágrafo a seguir.

Observa-se que os valores anotados são 50, 44, 36, 49, 44, 46, 40, 43 e 44, sendo a média desses números 44. Para se obter um valor mediano mais próximo da realidade, é recomendado que seja desconsiderado valores que sejam 10% menores e 10% maiores do que a primeira média encontrada (44), nesse caso, os valores para a nova média devem estar em um intervalo de 39,6 a 48,4. Com isso, faz-se uma nova média com os valores 44, 44, 46, 40, 43, 44; com a média final sendo então 43,5. Logo, aplicando o valor de correção, basta multiplicar o valor encontrado por 64%, tendo como resultado o valor final da resistência característica do concreto (f_{ck}) de 27,84, sendo arredondado para 28 MPa (Megapascal), tal procedimento foi considerado para todos os ensaios de esclerometria. A seguir serão apresentados os locais onde foram aplicados os testes e seus resultados e ao fim será feito um resumo dos valores encontrados.

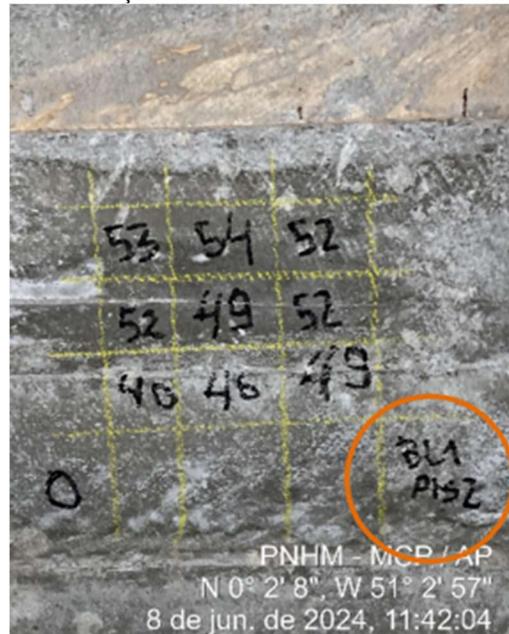
Figura 45: Marcação do ensaio de esclerometria em uma laje.

em função da dificuldade de encontrar os pilares. Esses resultados foram influenciados pela presença excessiva de umidade nos elementos estruturais, principalmente nas lajes. Porém, a observação de pontos de exposição e corrosão das armaduras das lajes denotam que esses elementos, em particular, apresentam sucessibilidade a carbonatação e demais anomalias. A seguir serão apresentadas algumas imagens dos ensaios realizados em alguns elementos; como o exemplo da Figura 45, pode ser visto a denominação em destaque “BL 1, PIS2”, que significa “Bloco 01 Piso 2”.

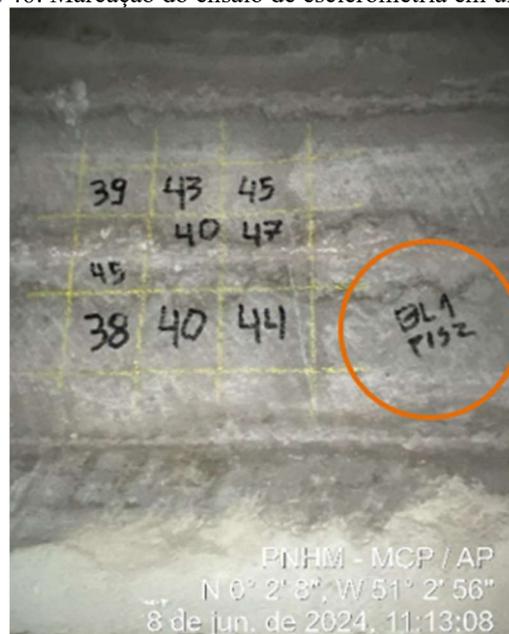
Figura 46: Marcação do ensaio de esclerometria em uma viga.

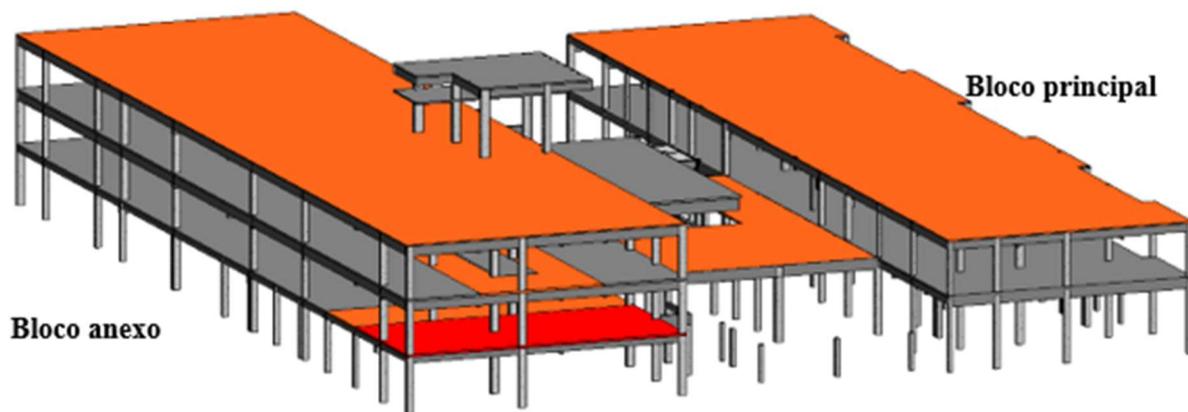
Tal artifício foi realizado para apenas demonstrar que é possível relacionar diretamente a estrutura e visualizar as zonas de principais graus de risco mediante a arquitetura. Nesse sentido, como haverá uma requalificação do prédio, os responsáveis pelo projeto poderiam utilizar tal processo para validar suas decisões. Diante disso, na Figura 47, os elementos estruturais na cor vermelha denotam aqueles classificados como de risco críticos durante a inspeção; os indicados em cor laranja são aqueles que apresentaram risco regular e os demais riscos mínimos (elementos na cor cinza). Vale ressaltar que os identificados com risco regular devem passar por um processo de reparo e os indicados como críticos, por um processo de reforço ou até reconstrução. Essa classificação leva em consideração que as sobrecargas não devem ultrapassar os valores típicos para hotéis (para qual foi originalmente projetada, cujo valor é de 1,5 a 2 kN/m², conforme ABNT 6120/2019). Valores devem ser validados. No entanto, é necessário ter cuidados ainda na fase de obra, pela segurança dos operadores.

Figura 47: Vista geral da estrutura catalogada e com a escala de cores conforme grau de risco.

Para os elementos estruturais classificados com grau de risco mínimo e regular, reparos podem ser suficientes. A técnica comumente empregada segundo Ripper e Souza (1998) consiste na remoção do material deteriorado, limpeza do substrato, reposição ou proteção a armadura (pintura anticorrosiva) e recomposição da estrutura (a depender da espessura a ser recomposta). Para recomposição superficial (até 5cm), de maior incidência no objeto de estudo (sobretudo nos trechos de armadura exposta nas lajes), pode-se utilizar uma argamassa polimérica.

A impermeabilização desses elementos, principalmente as lajes de coberturas de ambos os blocos, são obrigatórias. As coberturas, apoiadas acima das lajes dos blocos, constituídas, até o momento de publicação deste trabalho, por estruturas de madeira e telhas cerâmicas devem ser totalmente refeitas, dado que a falta de manutenção causou danos permanentes e são perceptíveis alguns deslocamentos foras de norma. Fato esse corroborado também pela presença grande de umidade, como no último pavimento do bloco 02.
