**DIAGNÓSTICO E REABILITAÇÃO DE PAVIMENTOS FLEXÍVEIS. ESTUDO DE  
CASO: RUA LEOPOLDO MACHADO, TRECHO ENTRE AS AVENIDAS 13 DE  
SETEMBRO E DOS TIMBIRAS.**

Trabalho de Conclusão de Curso, apresentado como requisito parcial para a obtenção de grau de Bacharel em Engenharia Civil, pela Universidade Federal do Amapá.

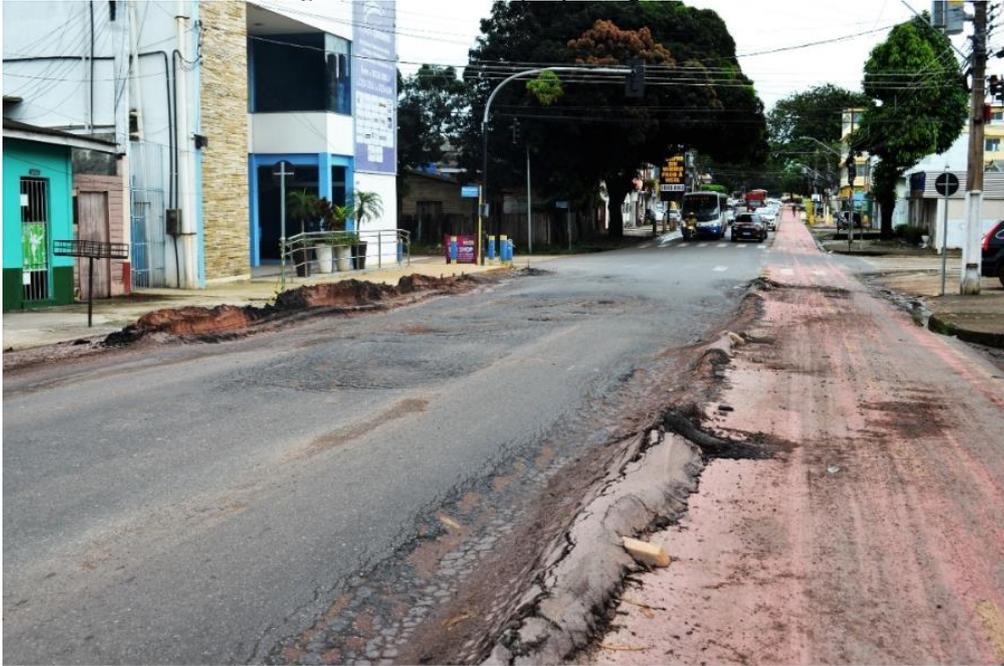
A avaliação de pavimentos pode ser feita de várias formas de modo a se analisar se o mesmo precisa de manutenção, reconstrução, se foi construído de acordo com as exigências de projeto, se o projeto aplicado se adequa as necessidades de uma via naquela região ou ainda para fazer projeções futuras em relação a vida útil do pavimento. Sendo assim, o monitoramento constante é essencial para identificar agentes causadores de defeitos na faixa de rolamento e, conseqüentemente, assegurando a sua longevidade. Como é visto nas figuras a seguir que mostram o histórico de problemas na rua Leopoldo Machado, começando pela figura 20, entre o trecho da Av. Pedro Lazarino e Av. Anhanguera, na qual é visto o grau de severidade das manifestações patológicas em 2020, e posteriormente na figura 21, a intervenção que foi feita para revitalizar a via na época.

**Figura 21 - Manifestação patológica, 2020**

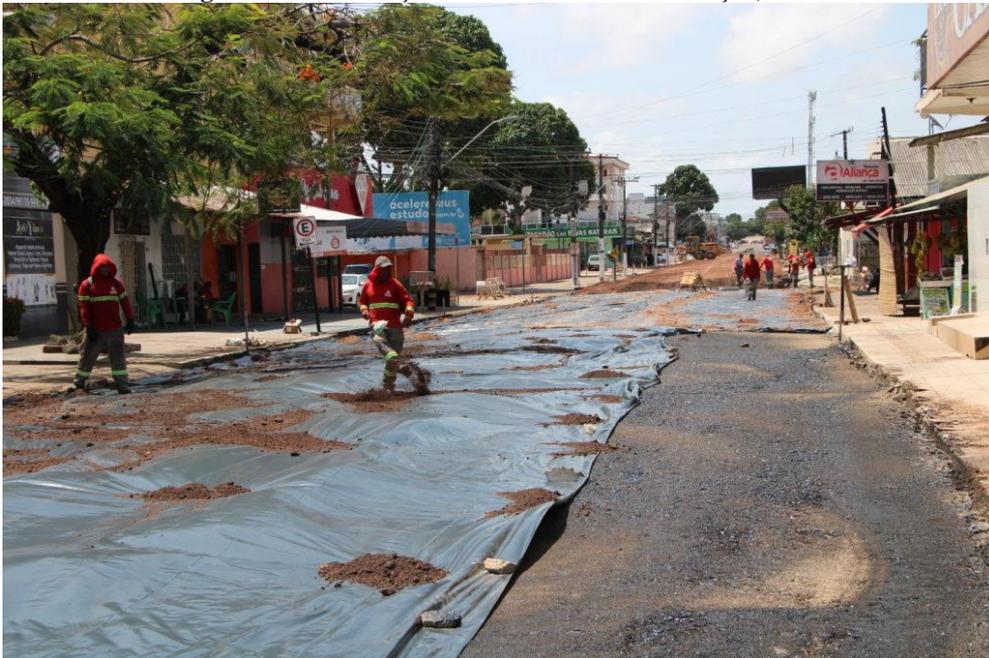
**Figura 22 - Intervenção como medida de manutenção, 2020**

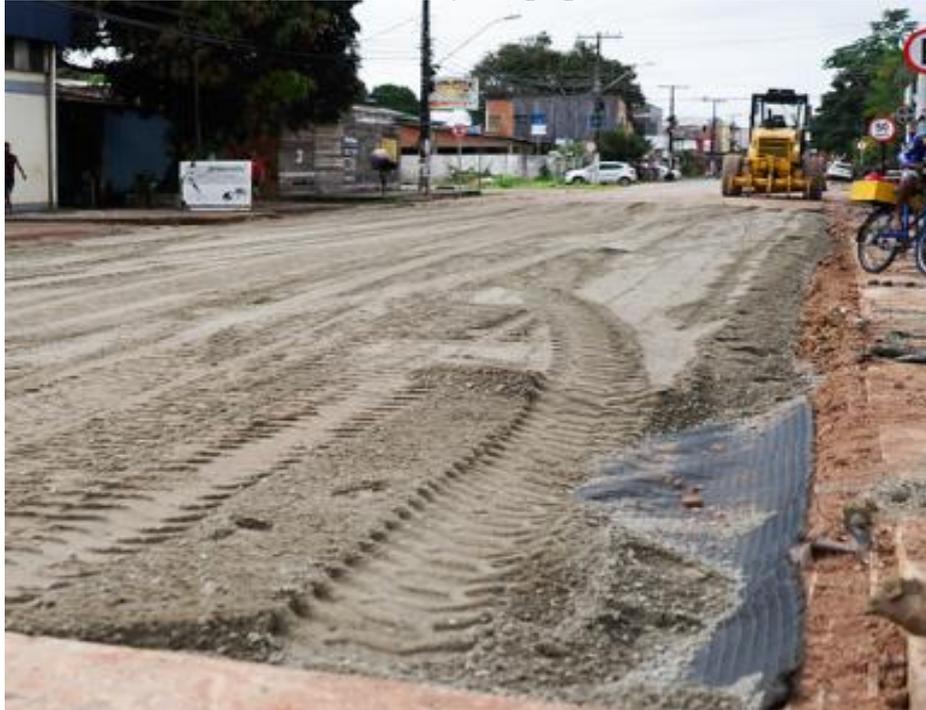
Por volta de um ano depois, em 2021, o mesmo trecho representado na figura 20 volta a receber novas manutenções, pois os problemas na faixa de rolamento reapareceram. Na nova intervenção, foi feito o recapeamento asfáltico da via e, após investigações por meio dos órgãos competentes como a Prefeitura Municipal de Macapá - PMM, foi constatado que o material utilizado não correspondia ao especificado no projeto, portanto, sendo o problema principal

para o reaparecimento das anomalias no pavimento, somadas com o intenso tráfego de veículos. Nas imagens a seguir é possível ver essa situação:

**Figura 23** - Instalação da geogrelha, 2021

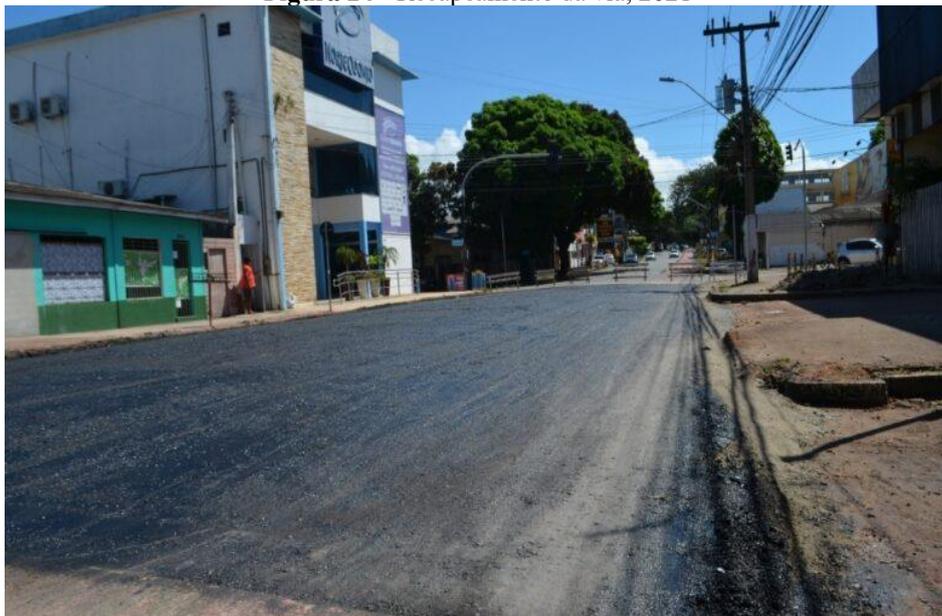
**Figura 24** - Recapeamento da via, 2021

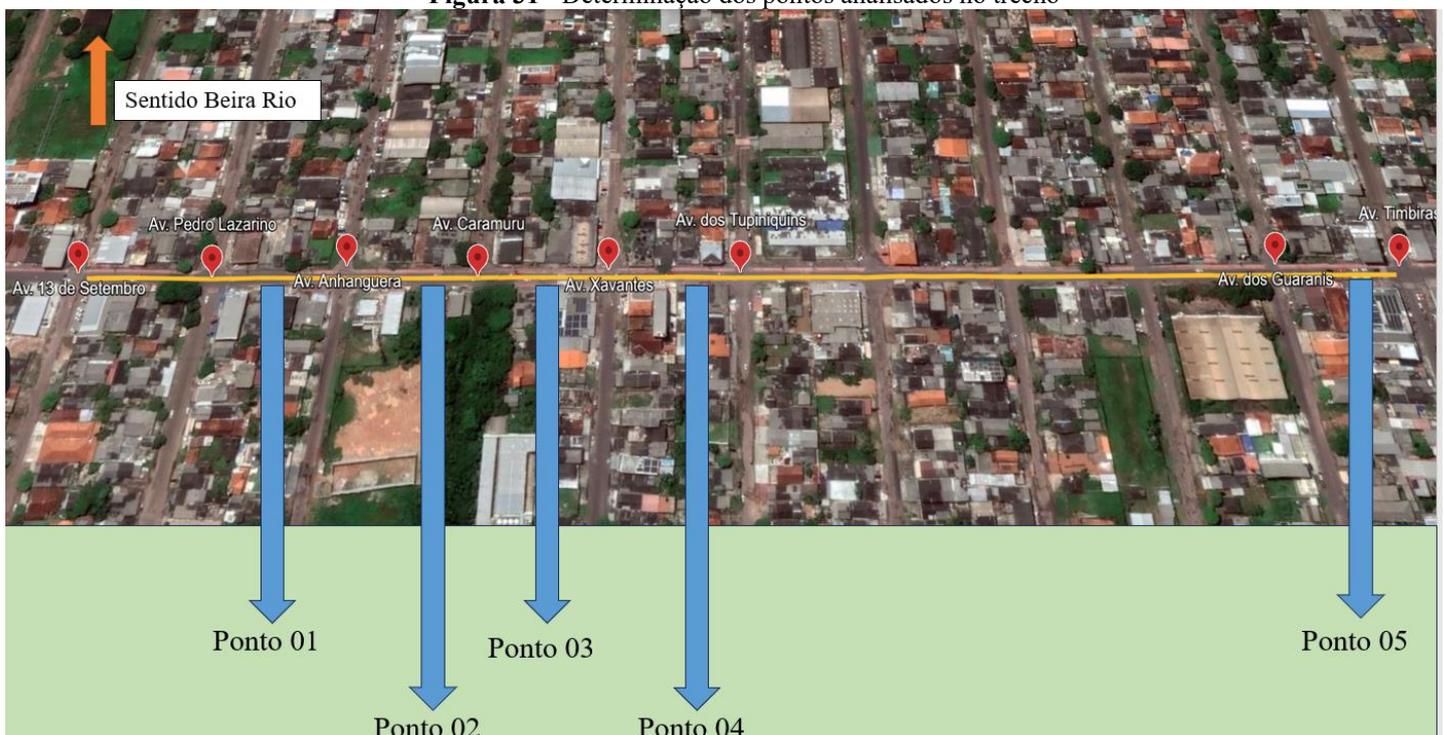
**Figura 31** - Determinação dos pontos analisados no trecho

Na figura 31, é apresentada a forma como os pontos do trecho analisado foram classificados e no decorrer das figuras é exposto as manifestações patológicas que atualmente estão presente na via.

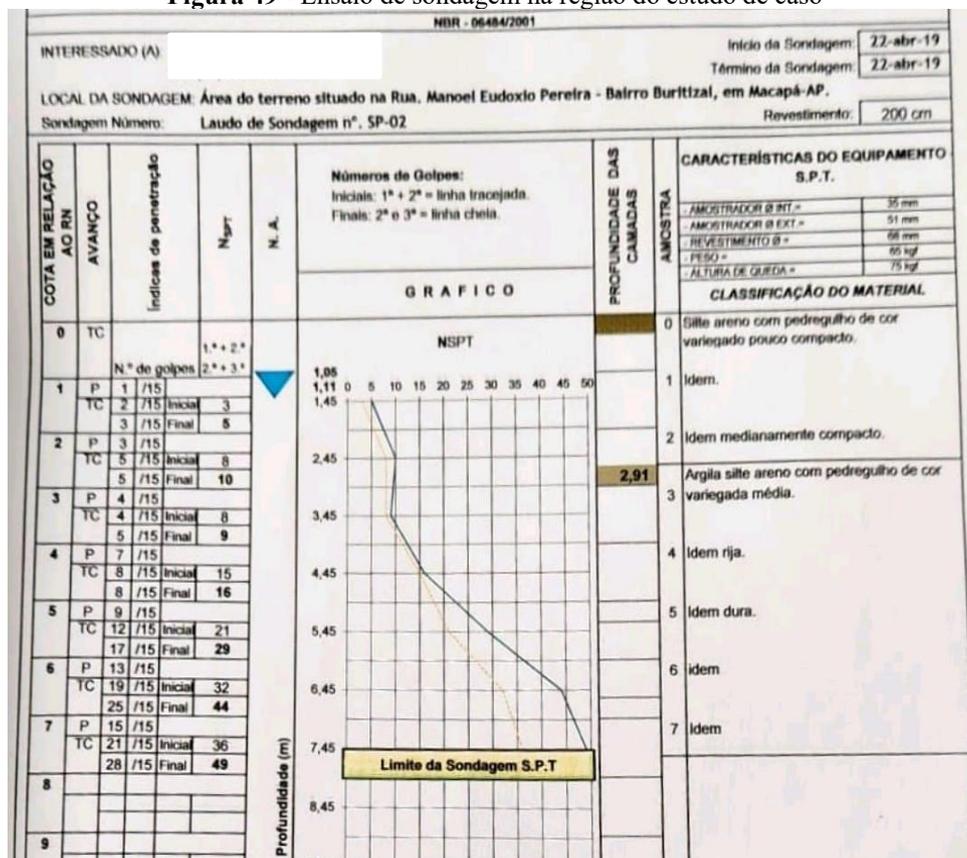
Figura 49 - Ensaio de sondagem na região do estudo de caso

Na figura 39 a seguir, é apresentado o ensaio SPT que foi utilizado para traçar um paralelo com o solo que pode estar influenciando diretamente na recorrência de manifestações patológicas no trecho entre a Av. 13 de Setembro e Av. dos Timbiras. A sondagem realizada pela empresa Arqplan na região próxima a que está sendo analisada, demonstra uma grande fragilidade da resistência do solo, o que indica que tal área possui grande deficiência na estabilização do seu solo, que se não dada a devida atenção, pode acarretar problemas durante, no decorrer e depois da obra estar finalizada. Isso pode indicar que a grande recorrência do surgimento de manifestação patológicas no trecho onde foi feita a pesquisa pode estar diretamente relacionada a falta do tratamento adequado do solo enfraquecido e instável.

Ainda sobre o ensaio acima, é possível identificar que o nível d'água está bem próxima a superfície, indicando que tal fator pode influenciar diretamente nas propriedades dos

Levando em consideração os dados apresentados até aqui, principalmente a respeito dos indicativos no ensaio SPT do nível d'água e intervenções realizadas ao longo dos anos, a reciclagem tem se destacado como uma medida eficaz e sustentável para a correção e manutenção de pavimentos viários. Este método envolve o reaproveitamento de materiais existentes, como asfalto fresado ou pavimentos deteriorados, para criar uma nova camada de pavimentação.
