**AVALIAÇÃO DE ESTADO DE CONSERVAÇÃO DE PAVIMENTOS FLEXÍVEIS  
POR MÉTODO PROBABILÍSTICO E INSPEÇÃO VISUAL ESPECIALIZADA COM  
SISTEMA DE AERONAVE REMOTAMENTE PILOTADA (SARP).**

Trabalho de Conclusão de Curso  
apresentado como requisito para  
obtenção de grau de Bacharel em  
Engenharia Civil pela Universidade  
Federal do Amapá.

This undergraduate thesis presents an in-depth analysis of the conservation state of the flexible pavement on Princesa Isabel Avenue, located in the Jesus de Nazaré neighborhood, in Macapá/AP. The research combines traditional evaluation methods, such as the Global Severity Index (IGG), according to DNIT standard 006/2003, with modern approaches, including image analysis captured by Remotely Piloted Aircraft Systems (RPAS). The study characterizes the study area, details the structure of flexible pavements, their layers, and the main defects observed, highlighting the importance of preventive maintenance to extend the lifespan of urban roads. The methodological approach aims to compare the sensitivity and limitations of each method in detecting pathological manifestations, contributing to the improvement of assessment and infrastructure management proc

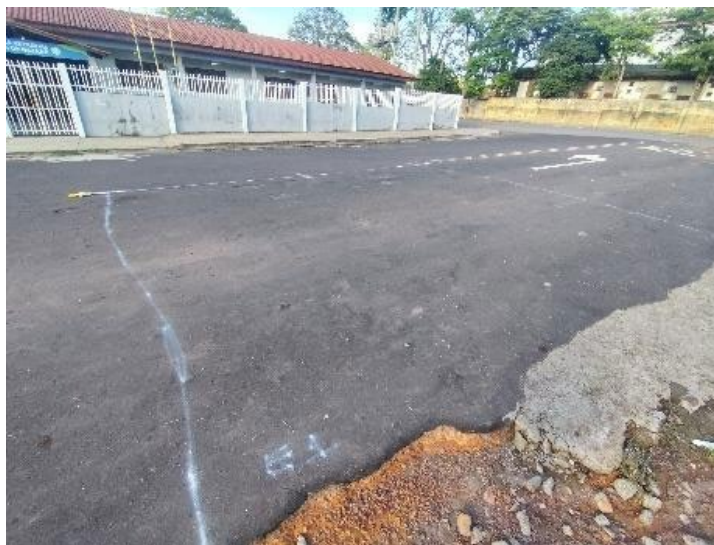
Figura 27- Estação E01

Na Estação 1 foram encontradas as seguintes manifestações patológicas:

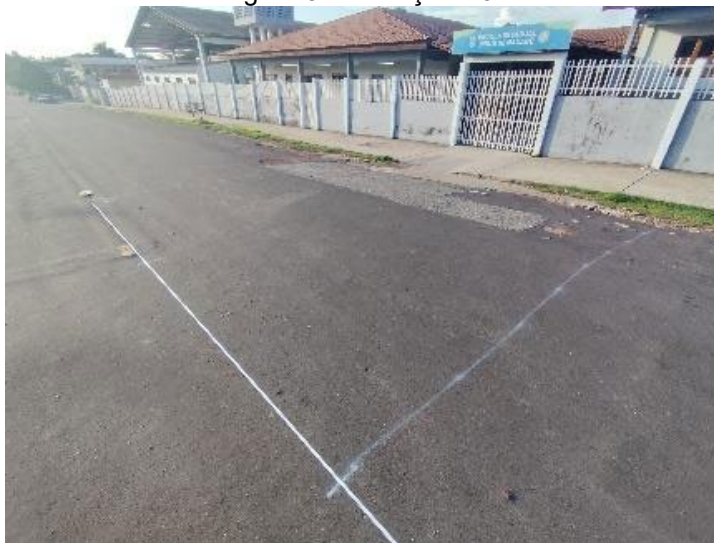
Figura 31 - Estação E02

Na Estação 2 foram encontradas as seguintes manifestações patológicas:

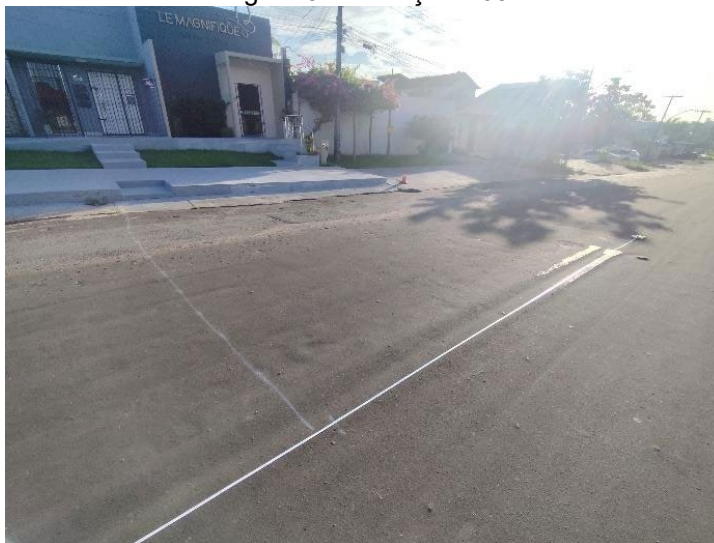
Figura 34 - Estação E03

Na Estação 03 foram encontradas as seguintes manifestações patológicas:

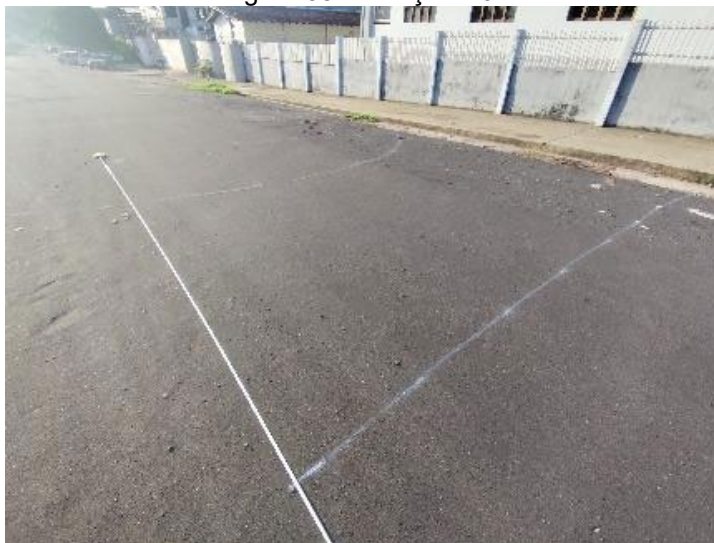
Figura 38 - Estação E04

Na Estação 04 foram encontradas as seguintes manifestações patológicas:

- Trincas longas (TLL FC-3), (DNIT 006/2003 – PRO), conforme Figura 39.
- Panela (P), (DNIT 006/2003 – PRO), conforme Figura 40
- Desgaste (D), (DNIT 006/2003 – PRO), conforme Figura 41.

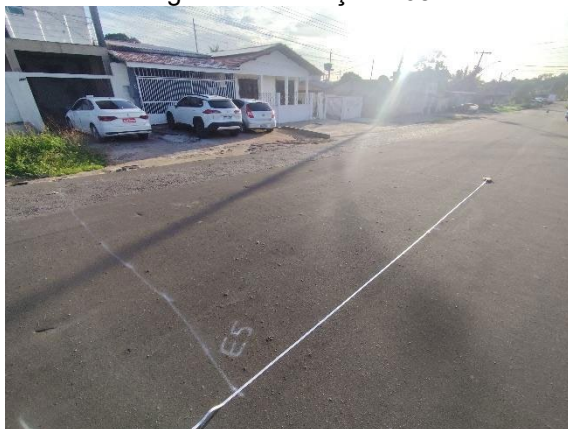
Figura 42 - Estação E05

- Remendo superficial (RS), (DNIT 006/2003 – PRO), conforme Figura 43

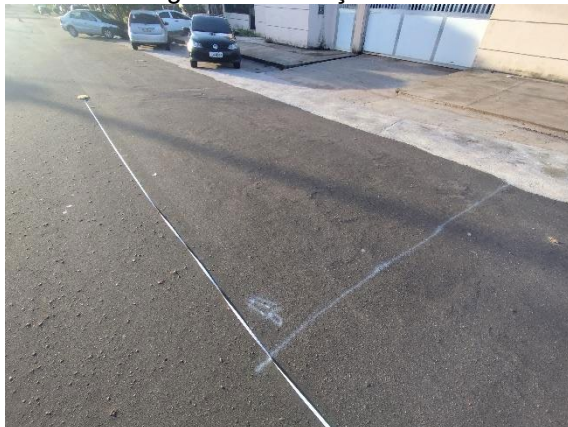
Figura 44 - Estação E06

- Corrugação (O), (DNIT 006/2003 – PRO), conforme Figura 45.

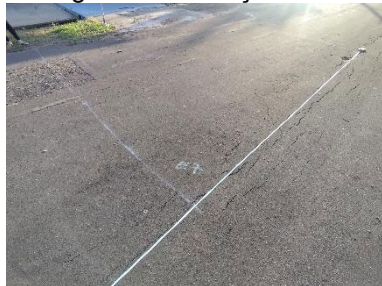
Figura 46 - Estação E07

- Remendo superficial (RS), (DNIT 006/2003 – PRO), conforme Figura 47
- Trincas longas (TLL FC-3), (DNIT 006/2003 – PRO), conforme Figura 48

g) Estação E07 (Figura 74): Foi identificada manifestação patológica do tipo trincas longitudinais longas

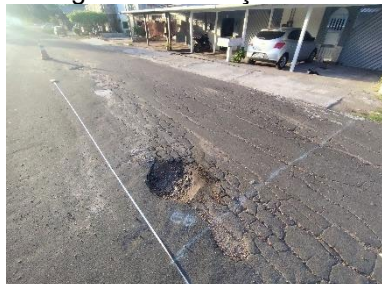
Figura 49 - Estação E08

- Panela (P), (DNIT 006/2003 – PRO), conforme Figura 50
- Trincas tipo Jacaré (JE FC-3), (DNIT 006/2003 – PRO), conforme Figura 51

h) Estação E08 (Figura 75): Foram identificadas manifestações patológicas do tipo trincas tipo couro de jacaré, trincas longitudinais longas e panela

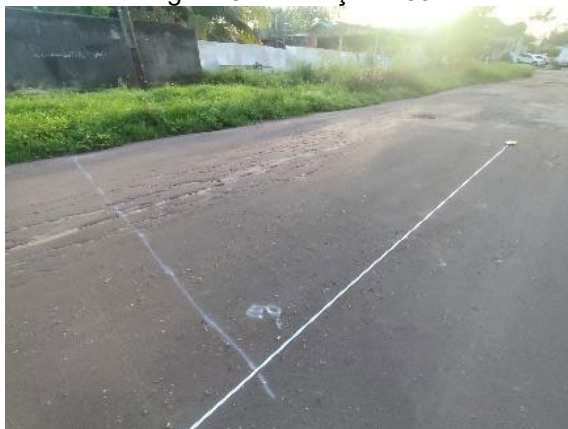
Figura 52 - Estação E09

- Trincas tipo Jacaré (JE FC-3), (DNIT 006/2003 – PRO), conforme Figura 53

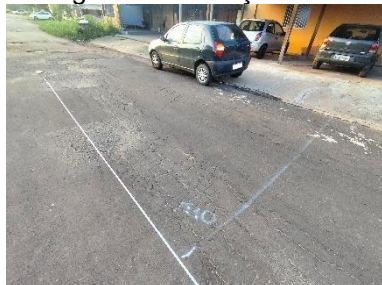
Figura 54 - Estação E10

- Remendo superficial (RS), (DNIT 006/2003 – PRO), conforme Figura 55
- Trincas tipo Jacaré (JE FC-3), (DNIT 006/2003 – PRO), conforme Figura 56

j) Estação E10 (Figura 77): Foram identificadas trincas longitudinais do tipo couro de jacaré e longas

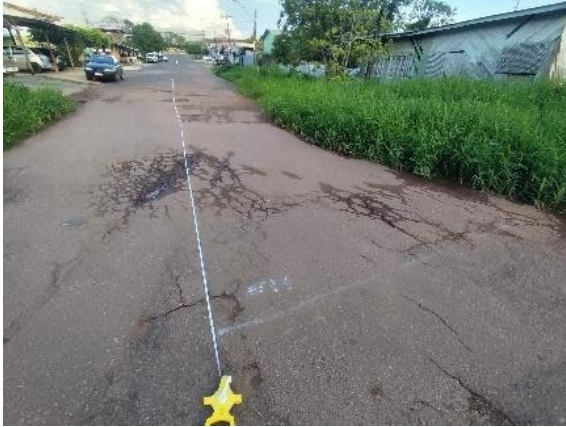
Figura 57 - Estação E11

- Trincas tipo Jacaré (JE FC-3), (DNIT 006/2003 – PRO), conforme Figura 58

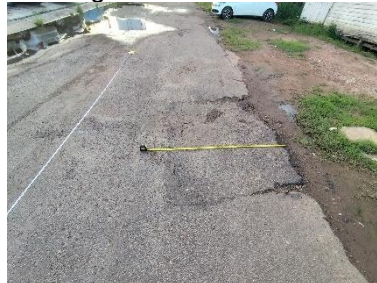
Figura 60 - Remendo

- Remendo superficial (RS), (DNIT 006/2003 – PRO), conforme Figura 60
- Trincas isoladas transversais curtas (TTC FC-3), conforme Figura 61

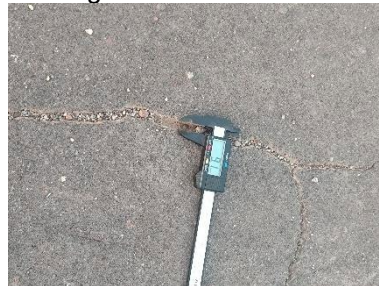
Figura 65 – TTC FC-3

- Trincas transversais curtas (TTC FC-3), (DNIT 006/2003 – PRO), conforme Figura 65
- Trincas longitudinais curtas (TCL FC-3), (DNIT 006/2003 – PRO), conforme Figura 66.

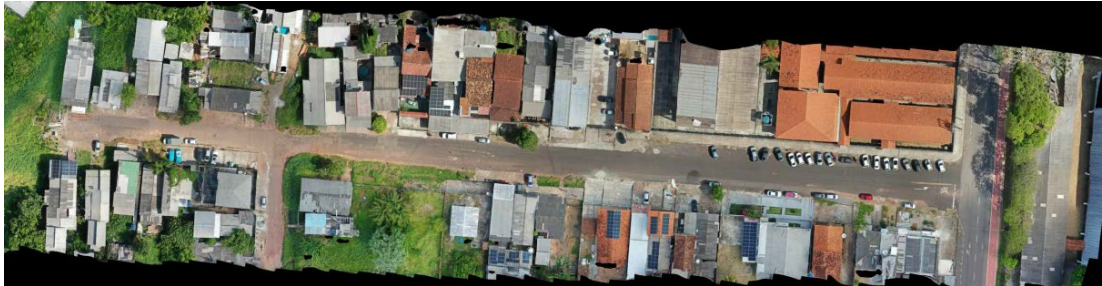
Figura 67 – Ortomosaico gerado

Através do ortomosaico gerado por aerofotogrametria foi possível delimitar as áreas para avaliação espacial do local de estudo. Observa-se na Figura 67 o ortomosaico em escala 1:2500

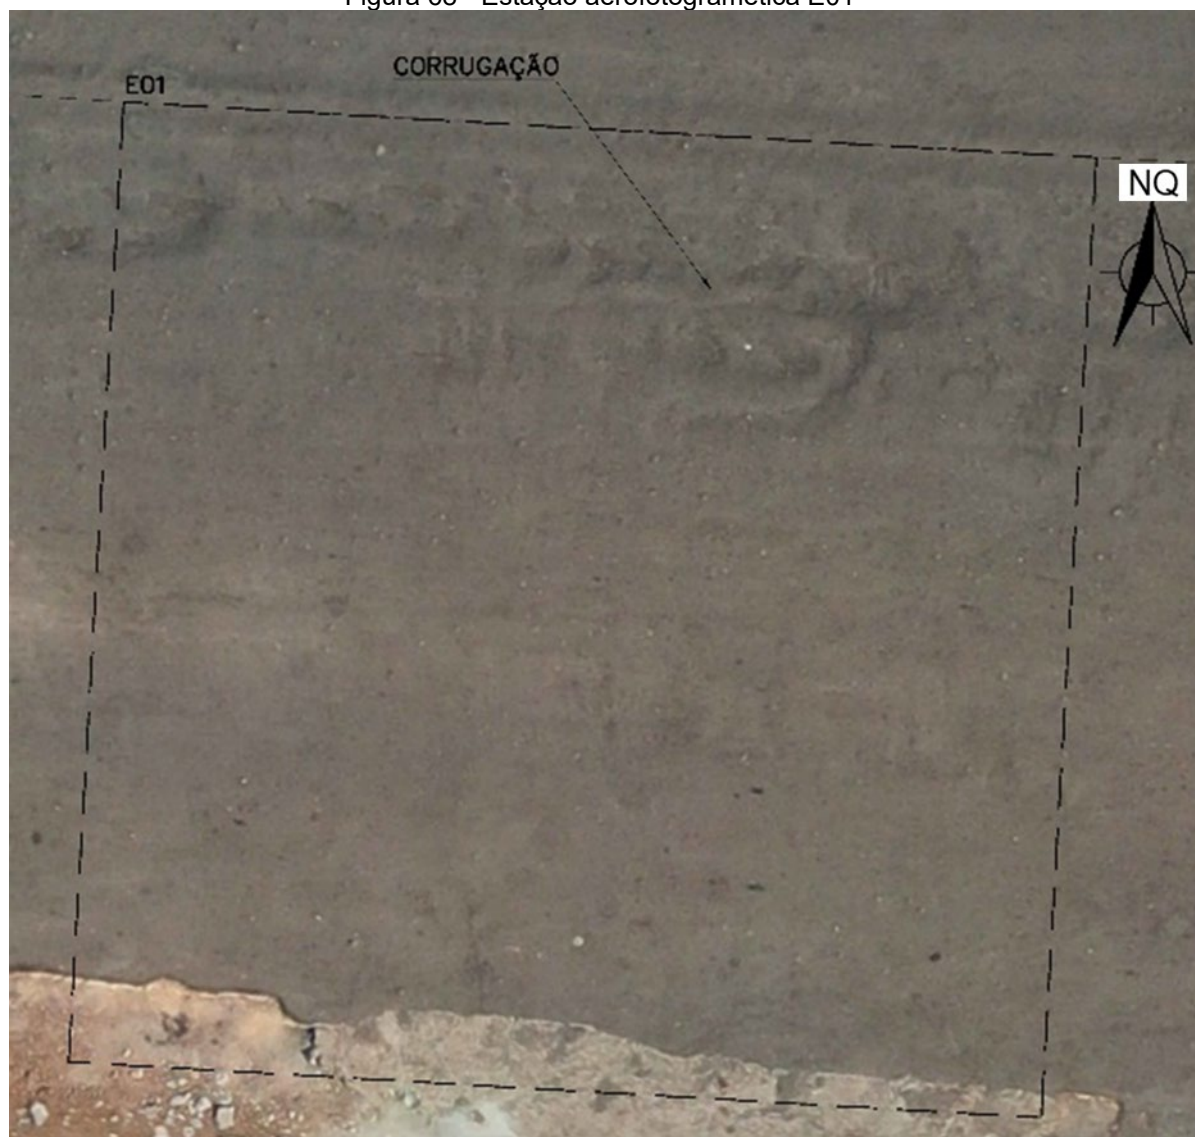
Figura 68 - Estação aerofotogramétrica E01

a) Estação E01 (Figura 68): Foi identificado manifestação patológica do tipo corrugação

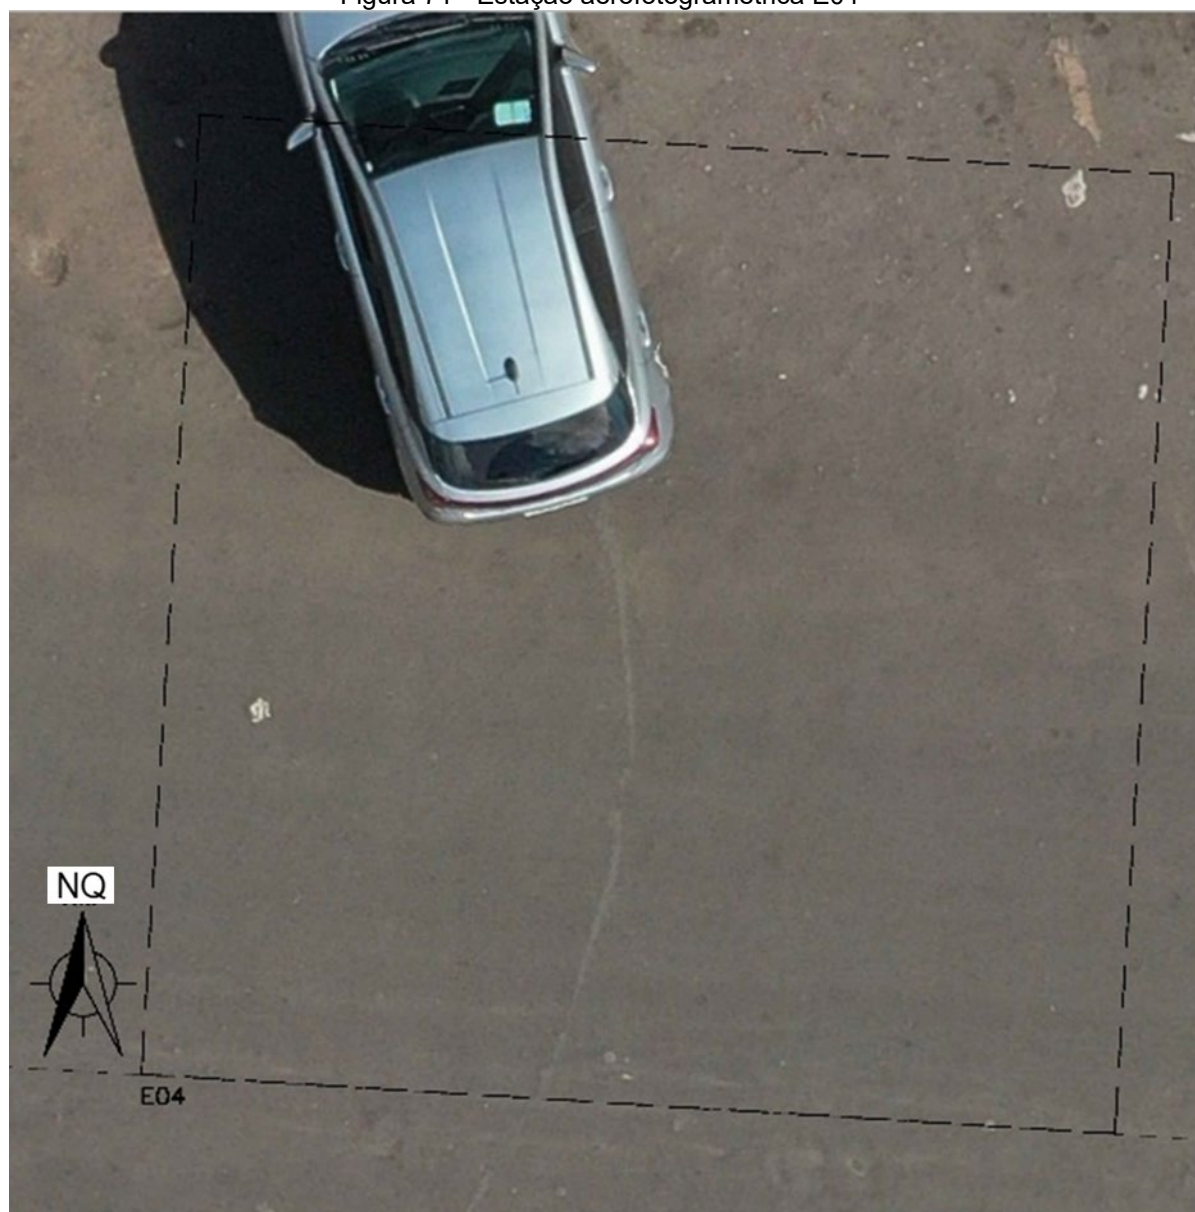
Figura 71 - Estação aerofotogramétrica E04

d) Estação E04 (Figura 71): Não foi identificada manifestação patológica através da imagem obtida por SARP

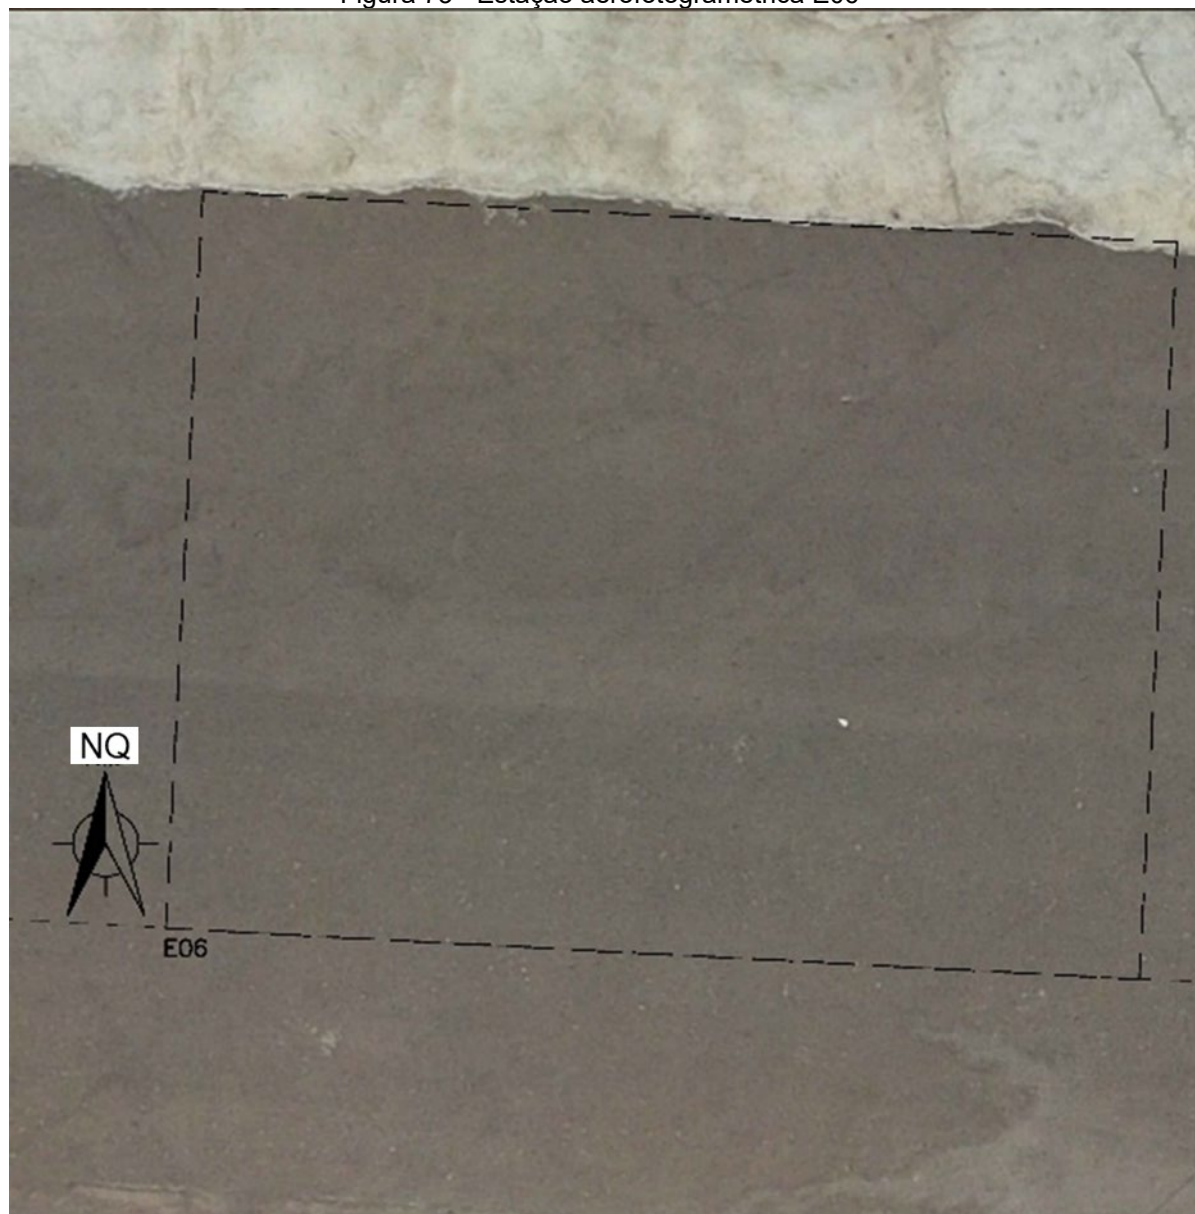
Figura 73 - Estação aerofotogramétrica E06

f) Estação E06 (Figura 73): Não foi identificada manifestação patológica através da imagem obtida por SARP.

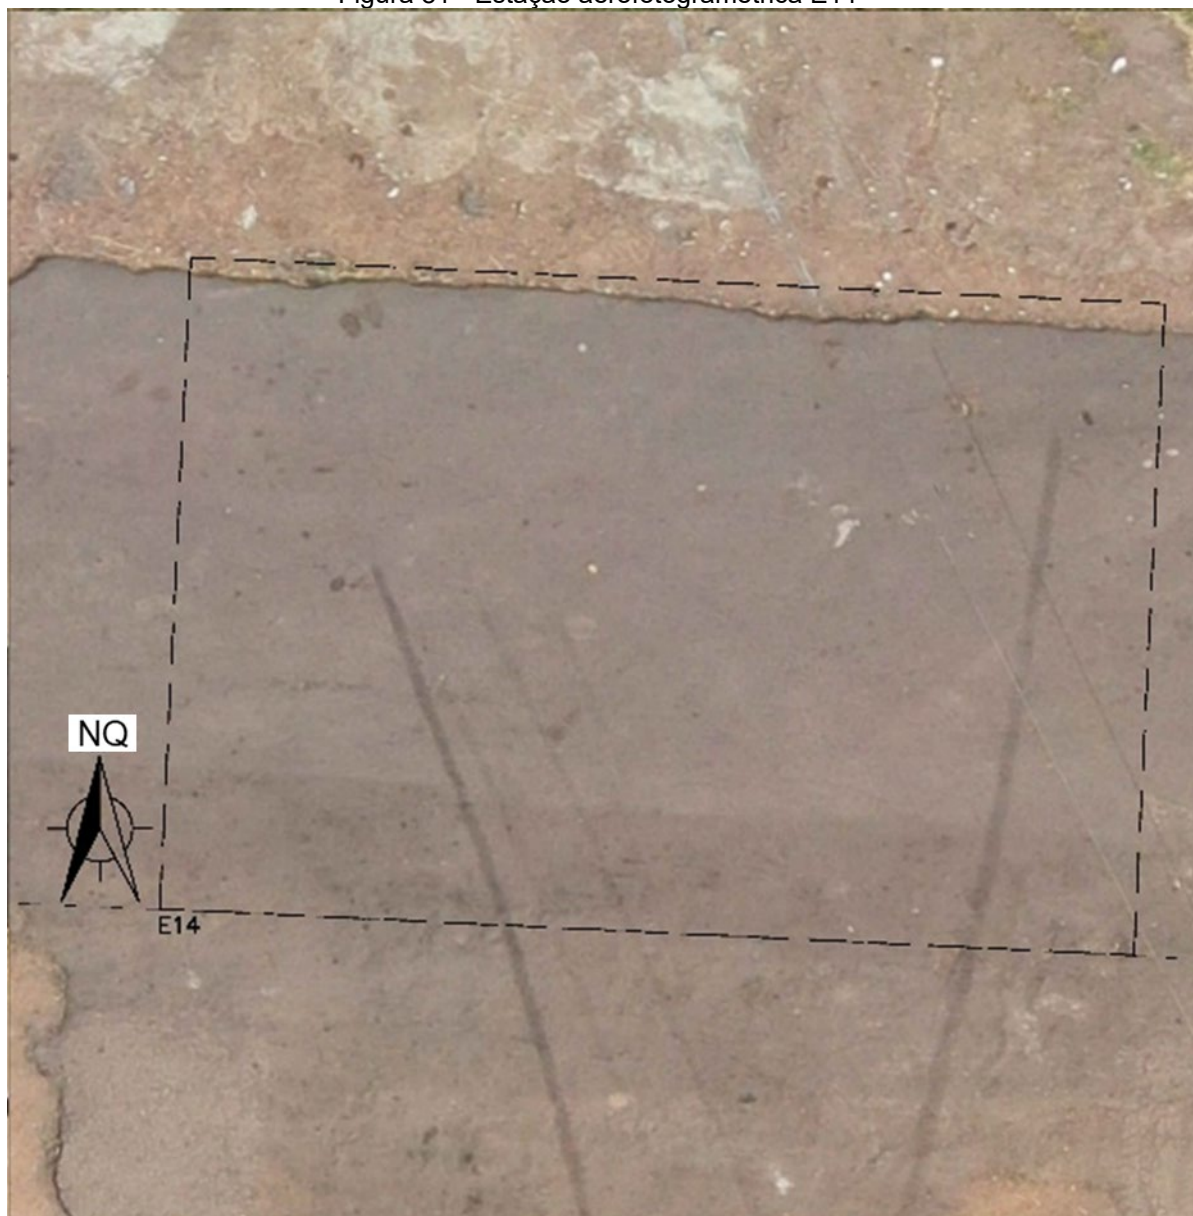
Figura 81 - Estação aerofotogramétrica E14

n) Estação E14 (Figura 81): Não foi identificada nenhuma manifestação patológica pelas imagens obtidas através do uso de ARP, a manifestação patológica do tipo trinca identificada nesta estação através do IGG não teve abertura suficiente para ser visualizada na captação das imagens
