**PATOLOGIAS EM CONTENÇÕES: ESTUDO DE CASO NA ORLA DO PERPÉTUO
SOCORRO NA CIDADE DE MACAPÁ-AP**

Trabalho de Conclusão de Curso de graduação,
apresentado ao Colegiado de Engenharia Civil
da Universidade Federal do Amapá – UNIFAP,
como requisito parcial para a obtenção do título
de Bacharel em Engenharia Civil.

- Investigar os fatores de não-conformidades e patológicos, que corroboraram para a ruína parcial da estrutura de contenção localizada no bairro do Perpétuo Socorro em Macapá-AP.

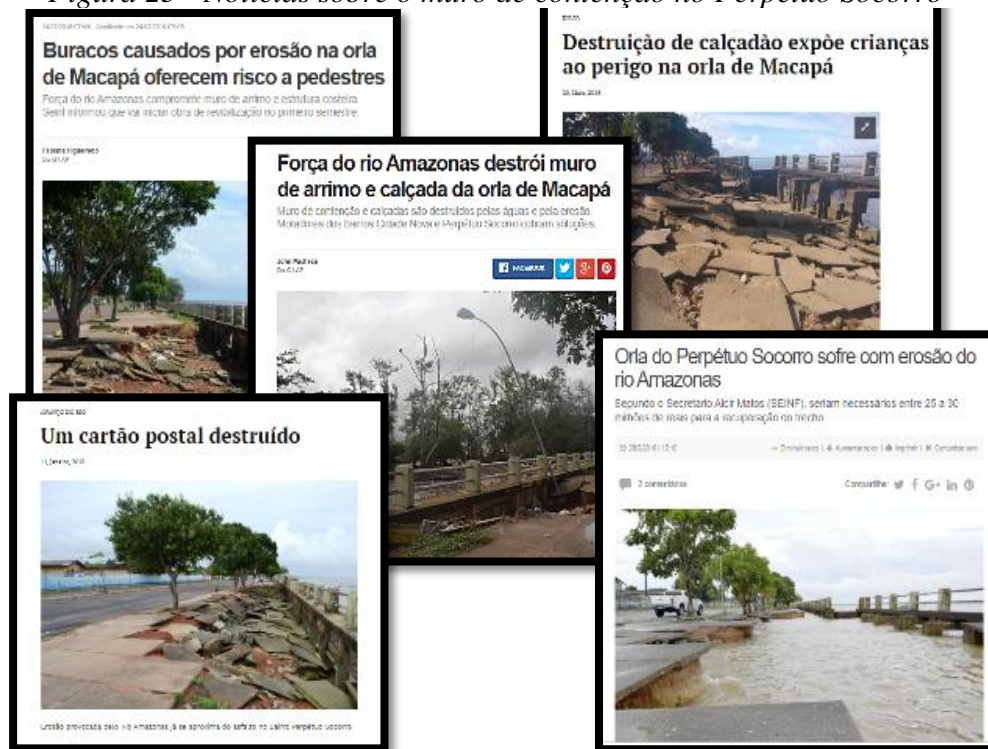
Figura 23 - Notícias sobre o muro de contenção no Perpétuo Socorro

O muro de arrimo na orla do perpétuo Socorro é notícia recorrente nos meios de comunicação locais como uma obra em colapso contínuo (Figura 23). Segundo matéria de 06 de janeiro de 2019, dada a um portal de notícias¹⁵, o representante da Secretaria de infraestrutura do Estado (SEINF) relatou que *todas as soluções construtivas usadas para resolver o problema da erosão foram ineficazes, dada a força do rio Amazonas* e que um novo projeto está sendo preparado para a área.

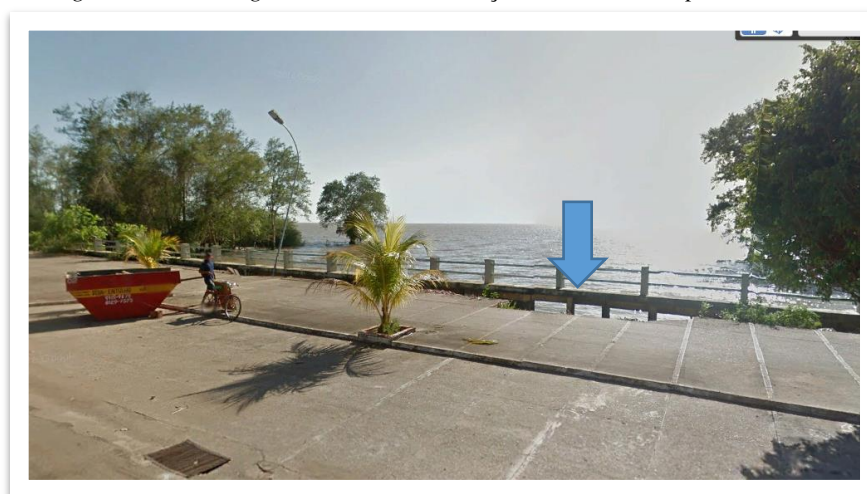
Figura 24 - Patologia no muro de contenção em 2012 - Perpétuo Socorro

Imagens obtidas em 2012, pelo Google Earth, já indicava anomalias ao longo da orla (Figura 23). Reportagens de 2014 (Figura 24) já exibiam um cenário mais crítico da estrutura, e ao longo dos anos sem intervenções eficazes, os problemas tomaram maiores proporções. Agora o muro é considerado uma fonte de perigo para a população do bairro.

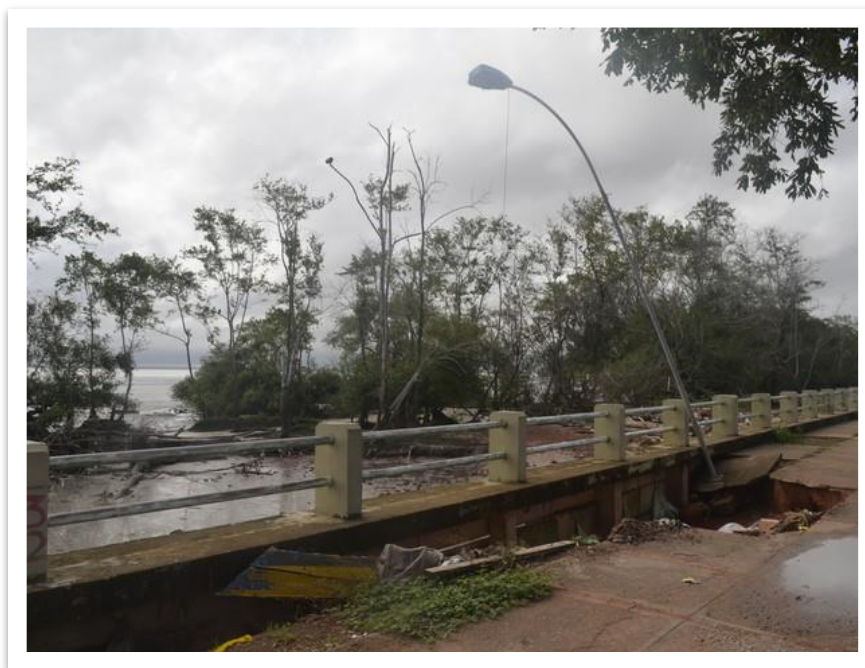
Figura 25 - Imagem do muro em 2014 divulgada pela imprensa local

Algumas reportagens indicam que fatores naturais, próprios da região, como as fortes chuvas, marés e a erosão natural, são as causas do dano à estrutura. Afirmação também compartilhada pelos representantes do governo.

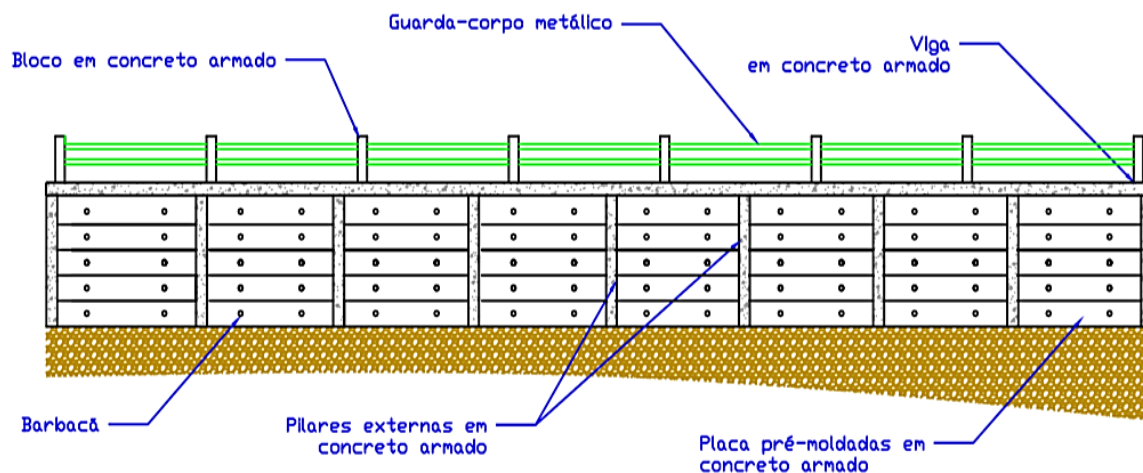
Figura 27 - Croqui referente ao trecho do muro de contenção na orla do Perpétuo

Considerou-se a fundação por estacas, após entrevista com Engenheiros da SEINF e da Secretaria Municipal de Obras (SEMOB), onde ambos afirmaram o uso de estacas na fundação do muro de contenção. Ainda segundo os engenheiros, sobre as estacas foi assentado bloco de coroamento, nascendo pilares sobre este.

Entre os vãos, de um pilar a outro, foram fixadas placas pré-moldadas de concreto armado (Figura 27). Na inspeção notou-se a presença de argamassa na colagem do pré-moldado nos pilares. Essas placas de contenção, são as responsáveis por receber as ações de empuxo do reaterro. Estes esforços são transmitidos aos pilares, bloco de coroamento, estacas e por fim ao solo.

Sobre os pilares foram executadas vigas para garantir a distribuição de esforços ao longo da contenção (Figura 27).

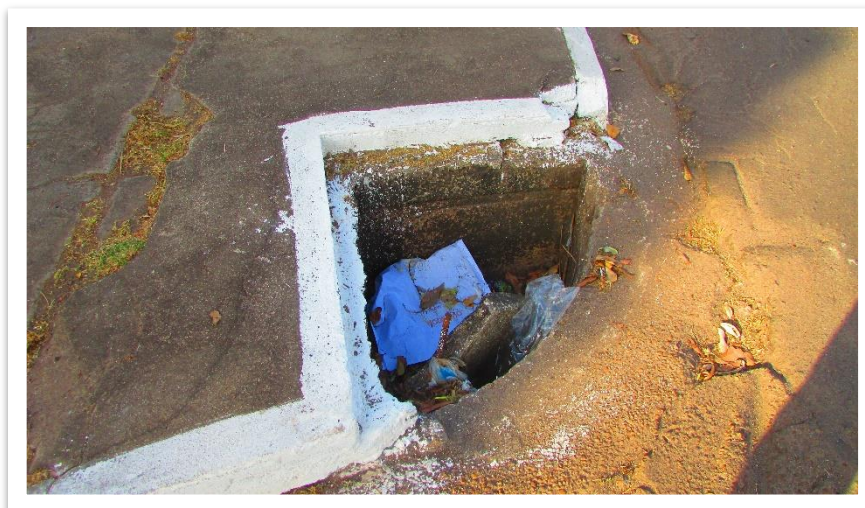
A orla possui drenagem fluvial construída, porém insuficiente e obstruída (Figura 30 e Figura 31); Segundo a PMM (2006), o lançamento de efluentes, assim como a deposição de

Figura 30 - Boca de lobo obstruído localizado na rua Beira Rio

Apesar de haver sistema de drenagem pluvial, elas encontram-se obstruídas por lixo e danificadas (Figuras 30 e 31). Na área desmoronada (Figura 40), também há uma tubulação, para despejo destas águas no rio Amazonas, que se apresenta danificada (Figura 41)

A análise GUT (Tabela15), demonstra que as tubulações de águas pluviais quebradas é a principal anomalia geradora de riscos para a população, meio ambiente e estrutura, seguida da poluição por lixo e lançamento de águas servidas. Portanto para a resolução destas desconformidades, é necessário plano de limpeza e manutenção, reparos e uma eficiência na coleta de lixo doméstico e resíduos comerciais, além de ênfase na conscientização da população sobre as consequências da eliminação inadequada de lixo.

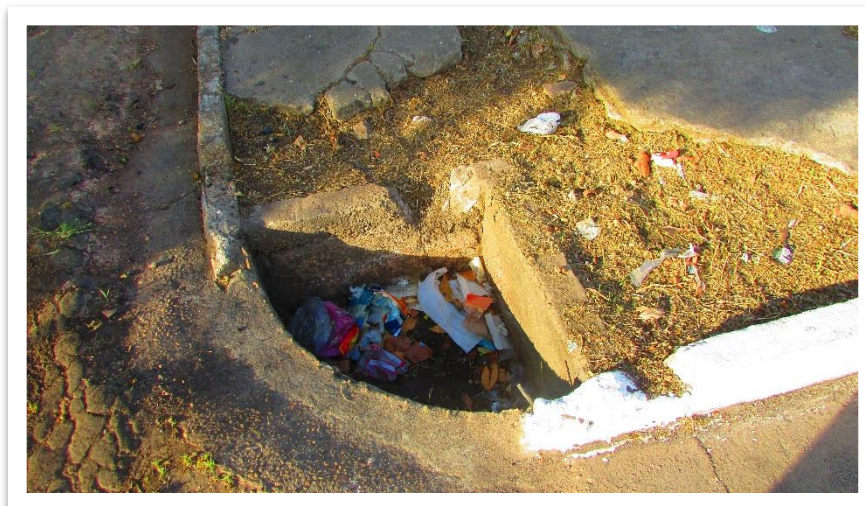
Figura 31 - Boca de lobo obstruída - Rua Beira Rio

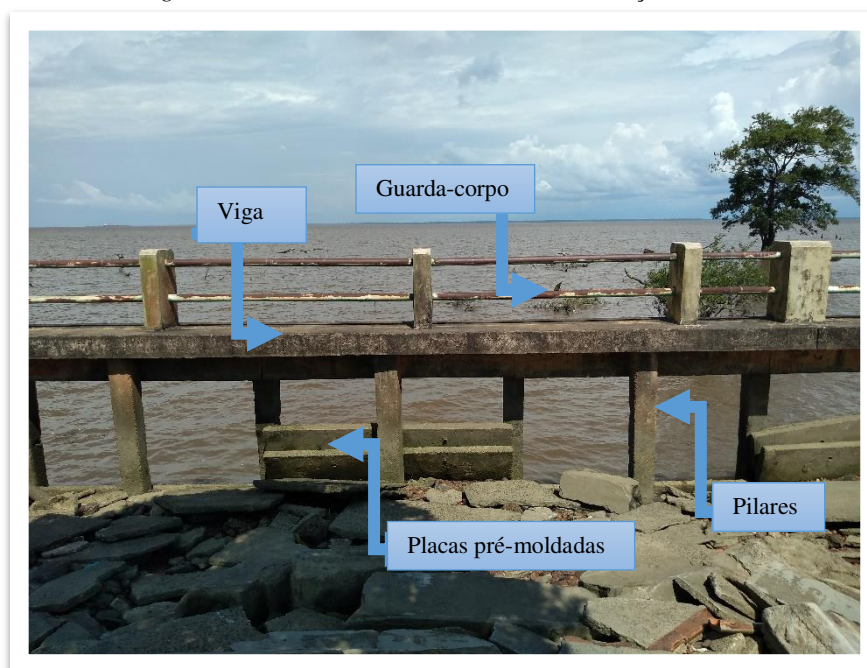
O trecho crítico do muro de arrimo é composto por 17 (dezesete) pilares de concreto com seções retangulares distintas. Os pilares estão dispostas em duas fileiras com distâncias diferentes, ou seja não apresentam um padrão de vão. (Figura 33). As armaduras principais, já em exposição, indicam uso de barras de ferro com diâmetro de 10 mm.

Figura 33 - Vista do trecho do muro de contenção - 2019

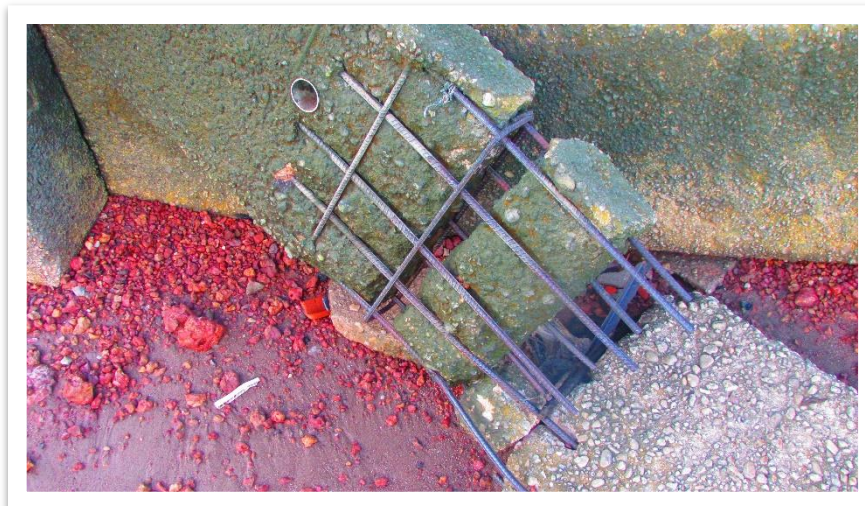
armadura principal divergem entre uma placa e outra, assim como os diâmetros dos estribos e seus espaçamentos. (Figuras 34, 35 e 36)

Figura 35 - Armadura de uma das placas pré-moldadas

Outro fator que merece atenção imediata é a exposição das ferragens (Figuras 35, 36 e 54), 2ª prioridade em correção. Essa pontuação é principalmente voltada ao risco que essas armaduras podem gerar às pessoas que passeiam sobre as placas da calçada (Figura 40), assim como às margens do Amazonas na baixa-mar (Figura 55).

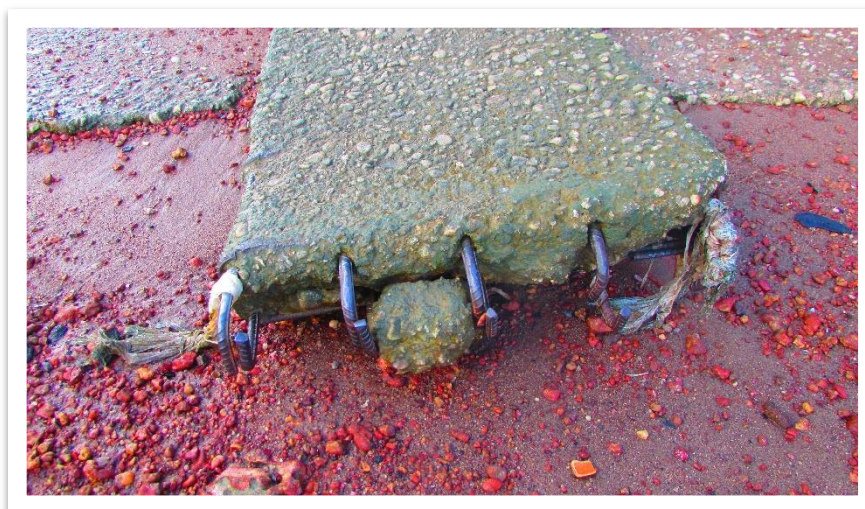
Figura 36 - Armadura exposta de placa pré-moldada

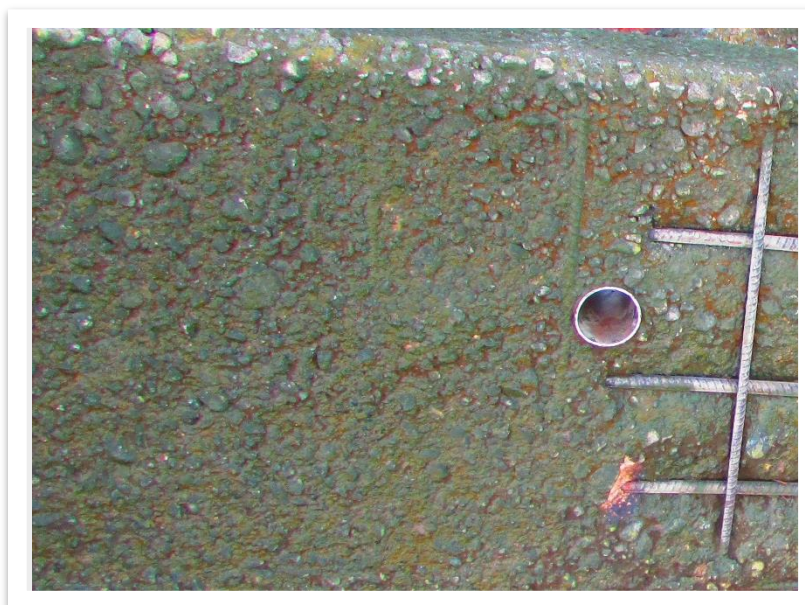
Para os barbacãs, foram utilizados tubos de P.V.C. com 5 centímetros de diâmetros. Não foram identificadas as canaletas no muro de arrimo. (Figura 38)

Figura 38 - Detalhe do barbacã na placa pré-moldada

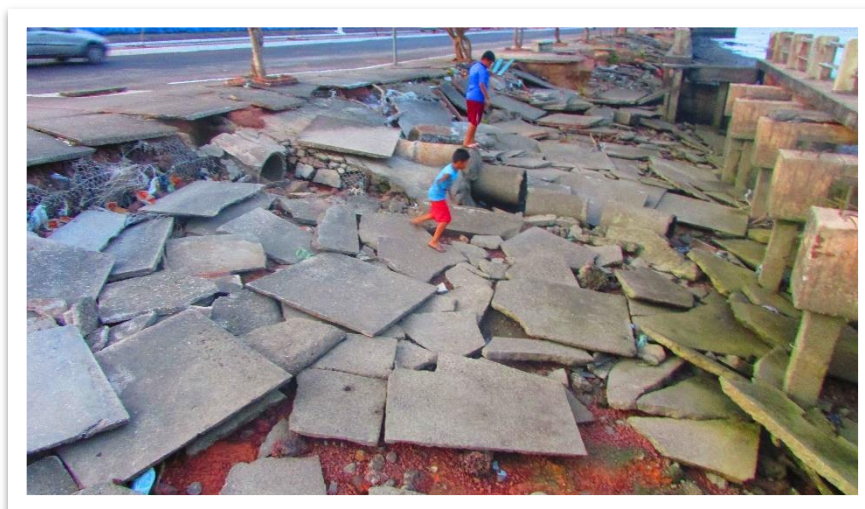
Apesar da não disponibilidade de informações documentais da obra, esta anomalia não foi considerada essencial para se realizar as correções das outras não-conformidades. Por estar situado na orla do bairro, local de lazer habitual dos moradores, é comum a presença de pessoas neste trecho crítico da contenção. Na Figura 40 apresenta uma situação comum nos finais de tarde: crianças brincando sobre o trecho desmoronado.

Figura 40 - Crianças brincando na área mais crítica da contenção

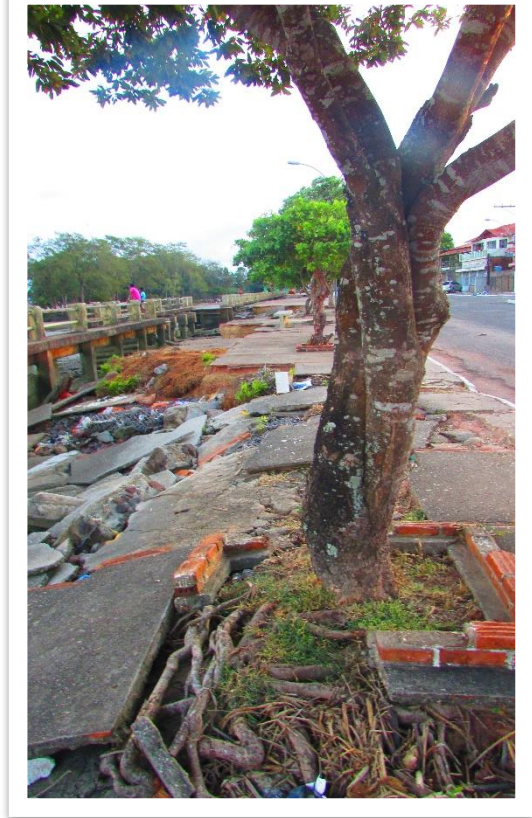
As árvores presentes no local possuem raízes superficiais e foram plantadas na área destinada à calçada. Visivelmente, as raízes incidem agressivamente sobre o concreto danificando a estrutura (Figura 42).

Figura 42 - Árvores plantadas na área destinada à calçada

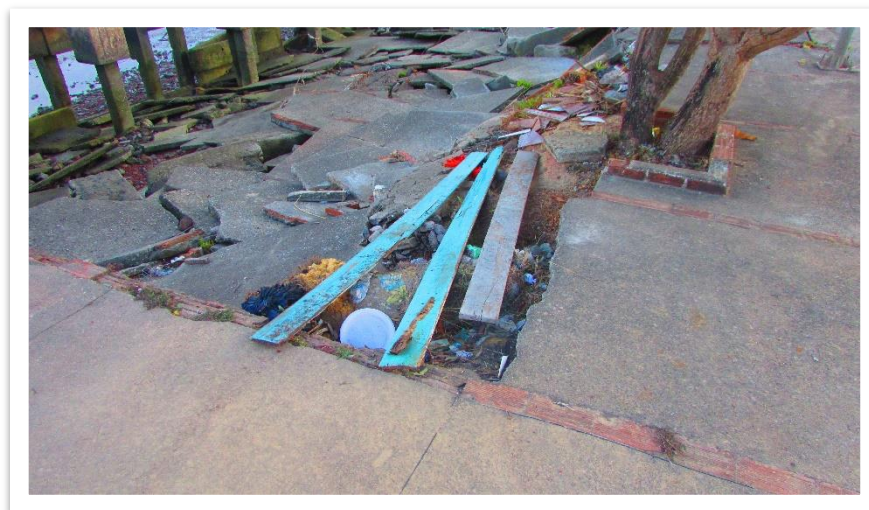
A presença de lixo é constante em toda a extensão da orla, mas nas áreas onde há afundamento da calçada, há uma concentração maior de resíduos domésticos e comerciais. (Figura 43)

Figura 43 - Presença de lixo no trecho da contenção

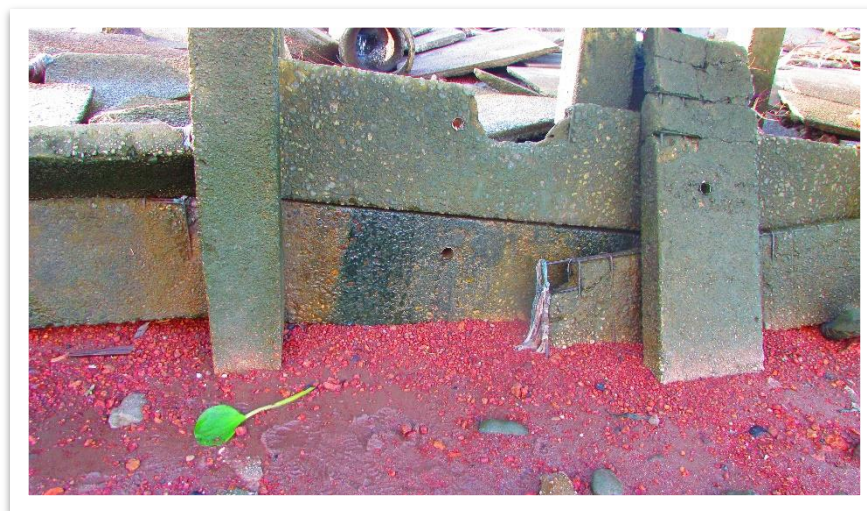
LOCALIZAÇÃO/ANOMALIA	SITUAÇÃO					G	U	T	GUT	PRIORIZAÇÃO
PLACAS PRE MOLDADAS										
Fissuras, rachaduras ou trincas no concreto	NE	EX	PC	AU	NI	8	10	8	640	3°
Deterioração da superfície do concreto	NE	EX	PC	AU	NI	8	10	8	640	3°
Desplacamento dos painéis pré-moldados	NE	EX	PC	AU	NI	10	10	10	1000	1°
Corrosão da armadura	NE	EX	PC	AU	NI	8	10	8	640	3°
Defeitos nos filtros	NE	EX	PC	AU	NI	6	10	1	60	5°
Amassamento devido a choque	NE	EX	PC	AU	NI	6	10	8	480	4°
Desagregação do concreto	NE	EX	PC	AU	NI	8	10	8	640	3°
Desgaste superficial por erosão	NE	EX	PC	AU	NI	8	10	8	640	3°
Carbonatação	NE	EX	PC	AU	NI				0	-
Ferragem exposta das placas	NE	EX	PC	AU	NI	10	10	8	800	2°

Figura 54 - Patologias nas placas pré-moldadas

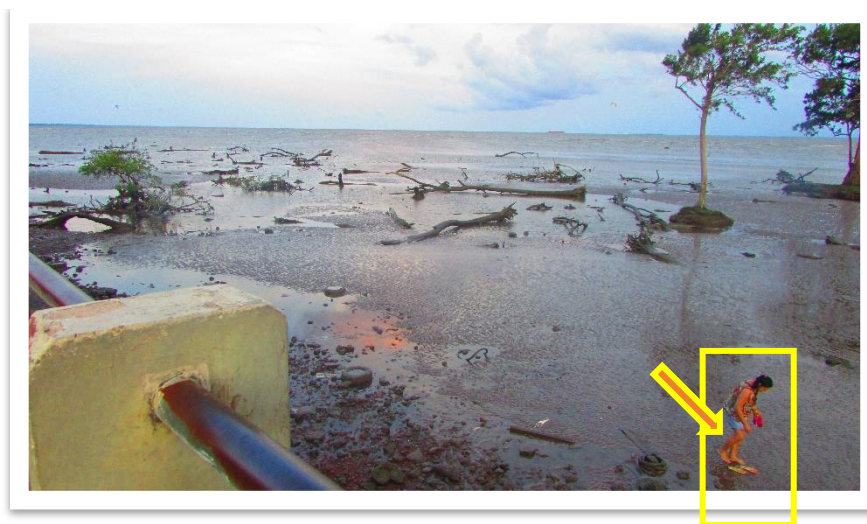
Figura 55 - Moradores do bairro em passeio pela encosta do rio Amazonas na maré baixa.

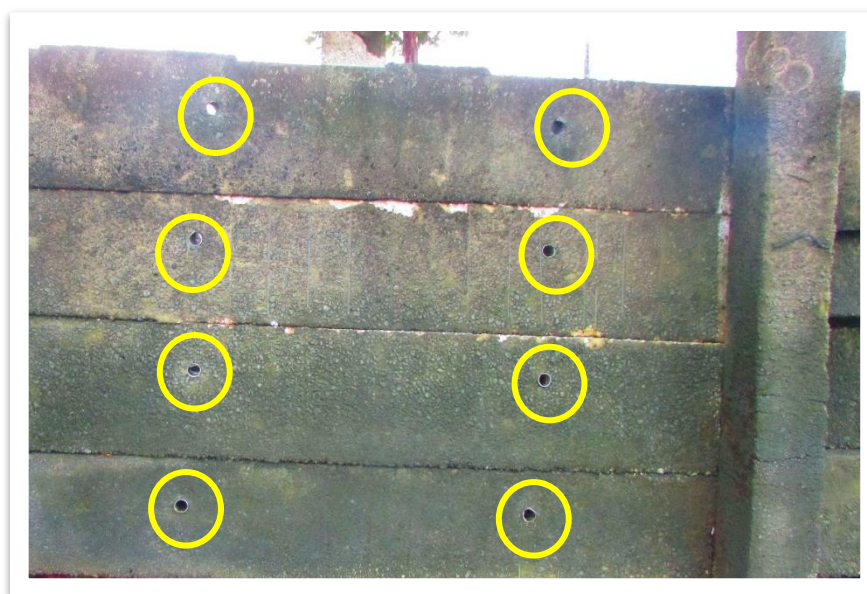
A **obstrução** e a **deterioração dos drenos** são as anomalias que requerem maior atenção para a saúde da estrutura (Tabela 20). Sua limpeza e a desobstrução devem permitir o fluir preferencial da água, preservando o dispositivo da presença de vegetação ou elementos nocivos.

Como não se constatou a construção de canaletas, responsáveis por conduzir as águas que incidem diretamente na superfície do talude, esta análise se resume à verificação dos barbacãs (Figura 59).

Figura 59 - Barbacãs instalados nas placas pré-moldadas

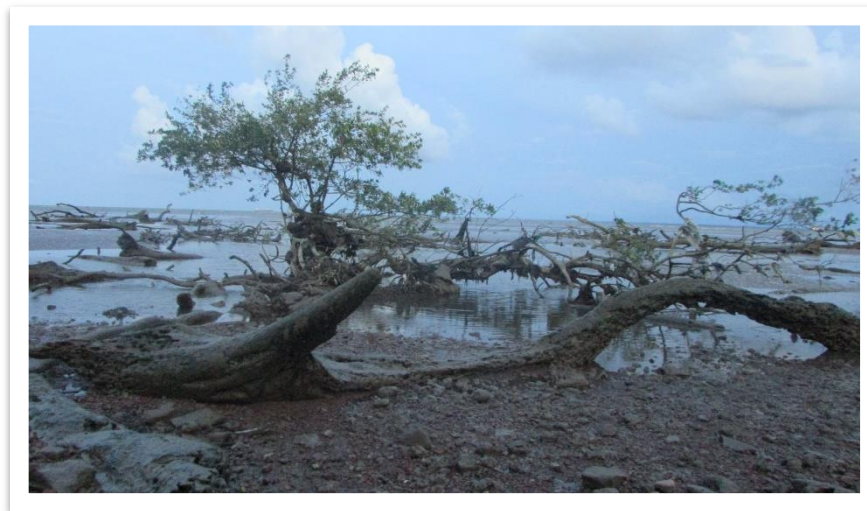
A erosão natural faz parte da dinâmica nas áreas costeiras (tema discutido no item 5.4), portando a presença de árvores e troncos tombados pela ação das marés é uma característica típica desta região (Figura 72). Para evitar o choque dos troncos e árvores, uma barreira para contê-los a alguns metros da estrutura poderia ter evitado o choque destes elementos no muro de contenção.

Figura 72 - Presença de troncos e árvores tombadas

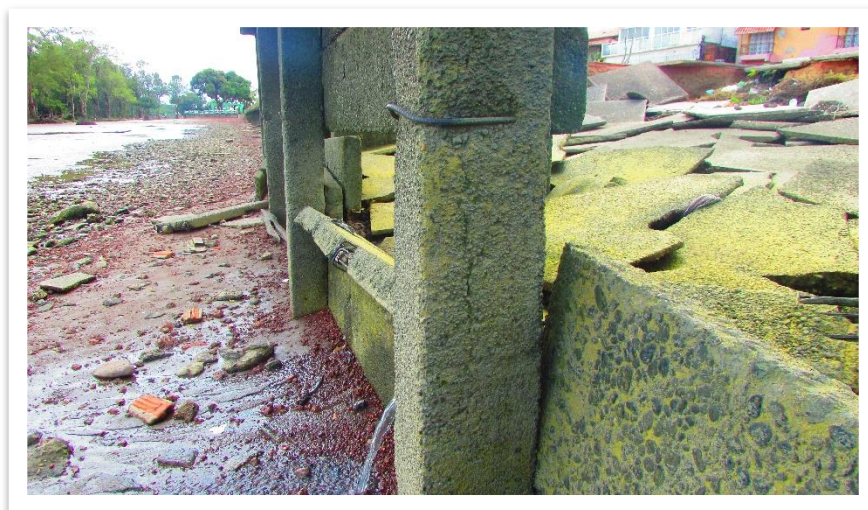
Pela análise GUT (Tabela 22), as anomalias que incorrem maior risco é a **erosão da encosta**. E como segundo prioridade para solução se tem a **presença de lixo e assoreamento** do rio Amazonas. (Figura 73)

Figura 73 - Despejo de águas servidas

Faz-se necessário uma análise mais detalhada do tipo de agressão que estas águas causam à estrutura.

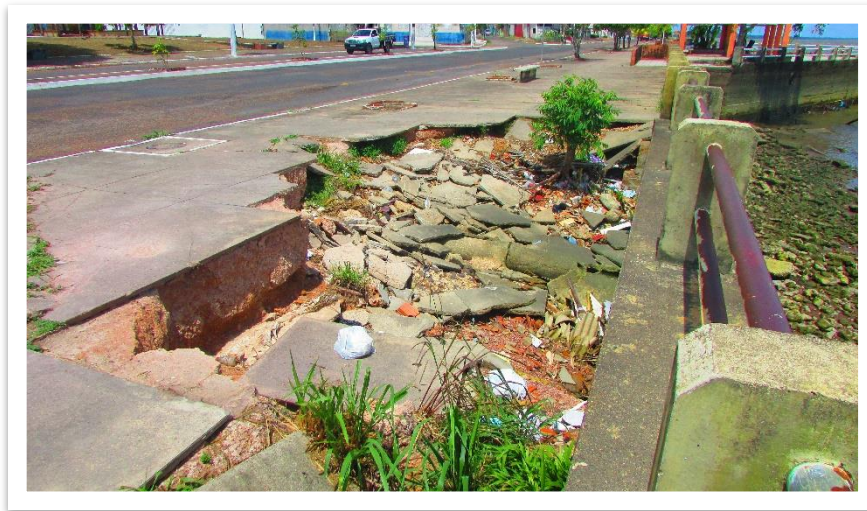
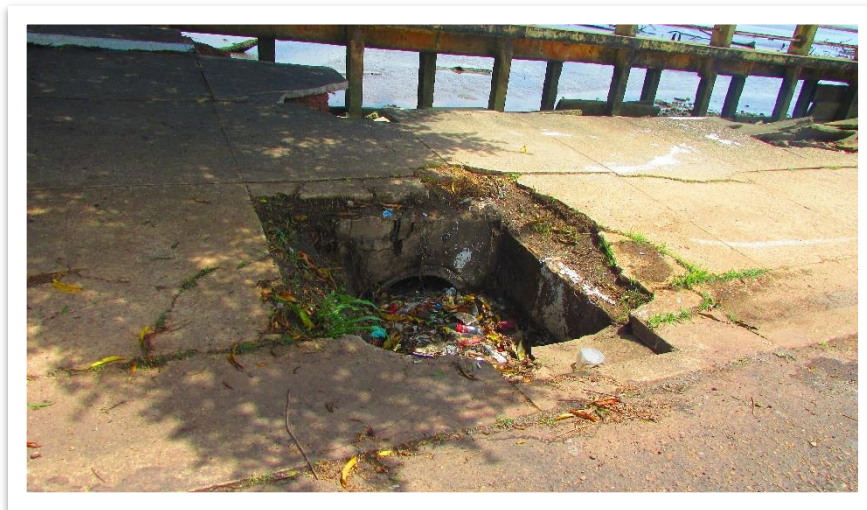
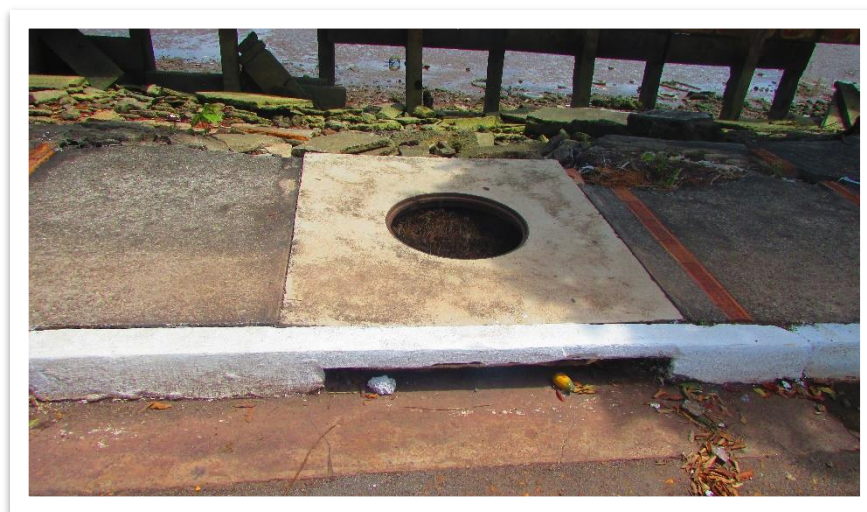
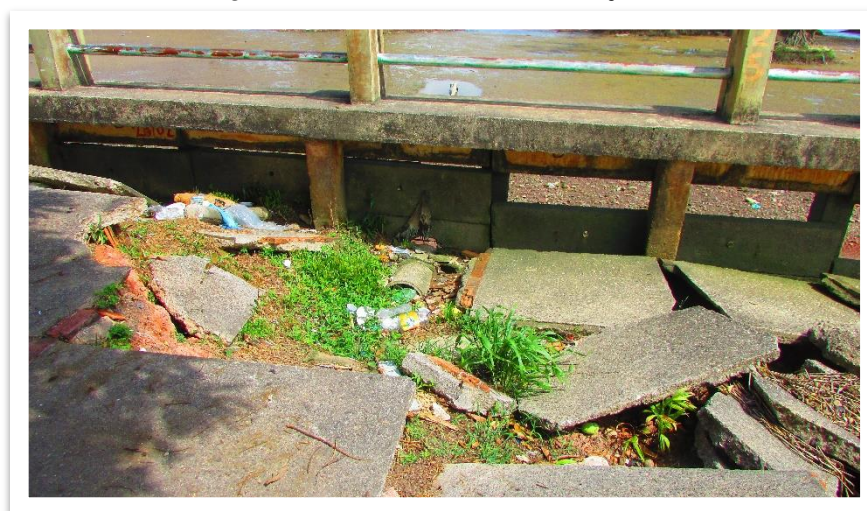
Constatou-se que outros trechos críticos, da contenção com placas pré-moldadas, também possuem tubulação no reaterro, ou seja, todos possuem as mesmas características do trecho analisado neste trabalho. E assim como na área de estudo, todas as tubulações encontram-se danificadas. (Figuras 75 a 78)

Logo, se conclui que as hipóteses sugeridas são relevantes para iniciar um procedimento investigativo mais detalhado sobre as causas do desabamento da contenção construída com placas pré-moldadas na orla do Perpétuo Socorro.

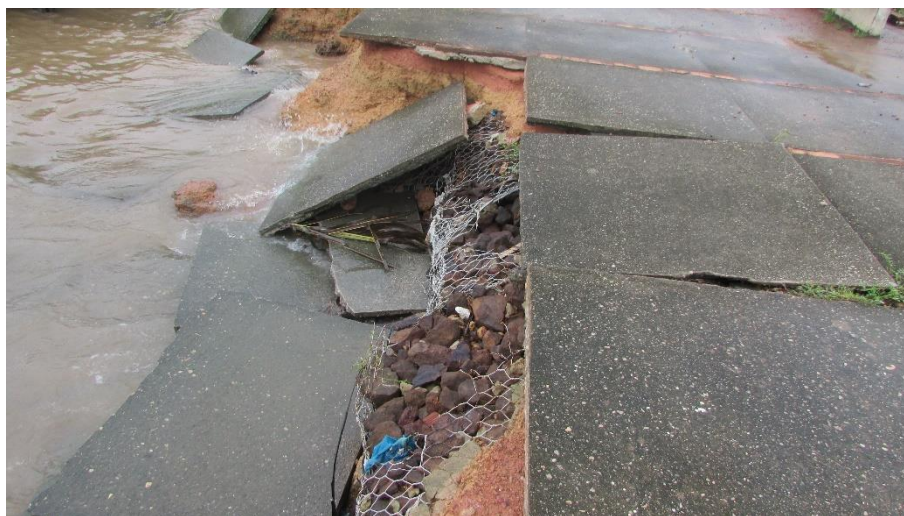
Figura B11 – Ação da água do rio Amazonas - orla do Perpétuo Socorro em fevereiro de 2019

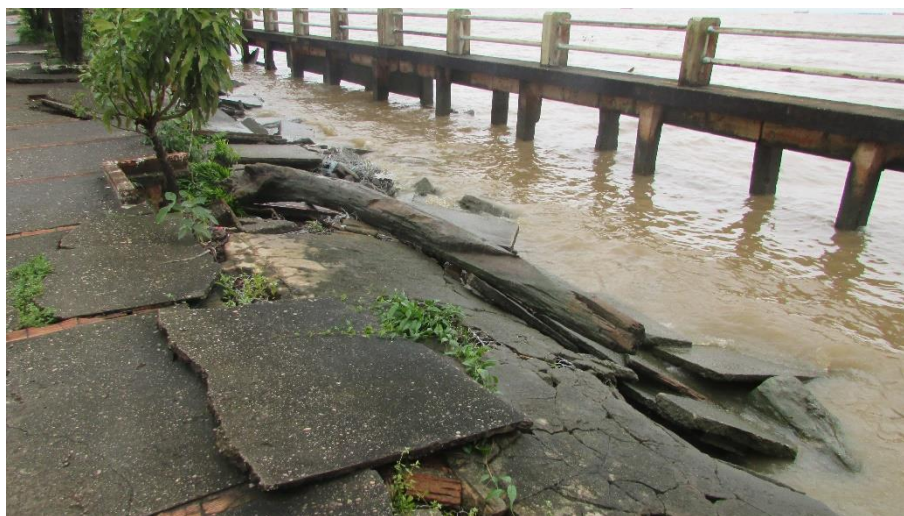
Figura B14 – Presença de troncos trazidos pela maré (2) – fevereiro de. 2019

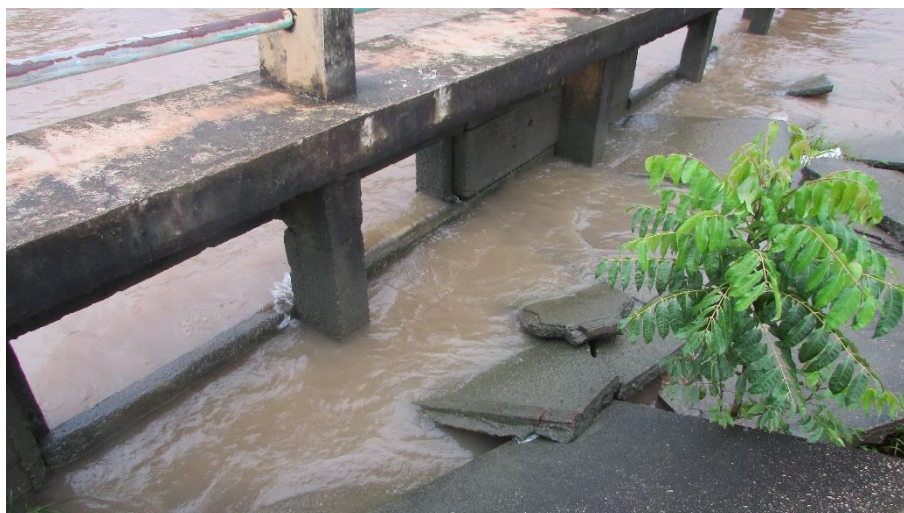
Figura B15 – Detalhe da ação das marés no muro de contenção – fevereiro de. 2019
