UNIVERSIDADE FEDERAL DO AMAPÁ
DEPARTAMENTO DE CIÊNCIAS EXATAS E TECNOLÓGICAS
CURSO DE BACHARELADO EM ENGENHARIA CIVIL

**DIAGNÓSTICO E PROPOSTAS DE INTERVENÇÃO PARA AS MANIFESTAÇÕES
PATOLÓGICAS ATRAVÉS DA UTILIZAÇÃO DE ÁRVORE DE DECISÃO:
ESTUDO DE CASO EM UMA VIA DE PAVIMENTO FLEXÍVEL NA CIDADE DE
SANTANA – AP**

Trabalho de Conclusão de Curso apresentado à
Universidade Federal do Amapá como requisito parcial
para obtenção do título de Bacharel em Engenharia Civil.

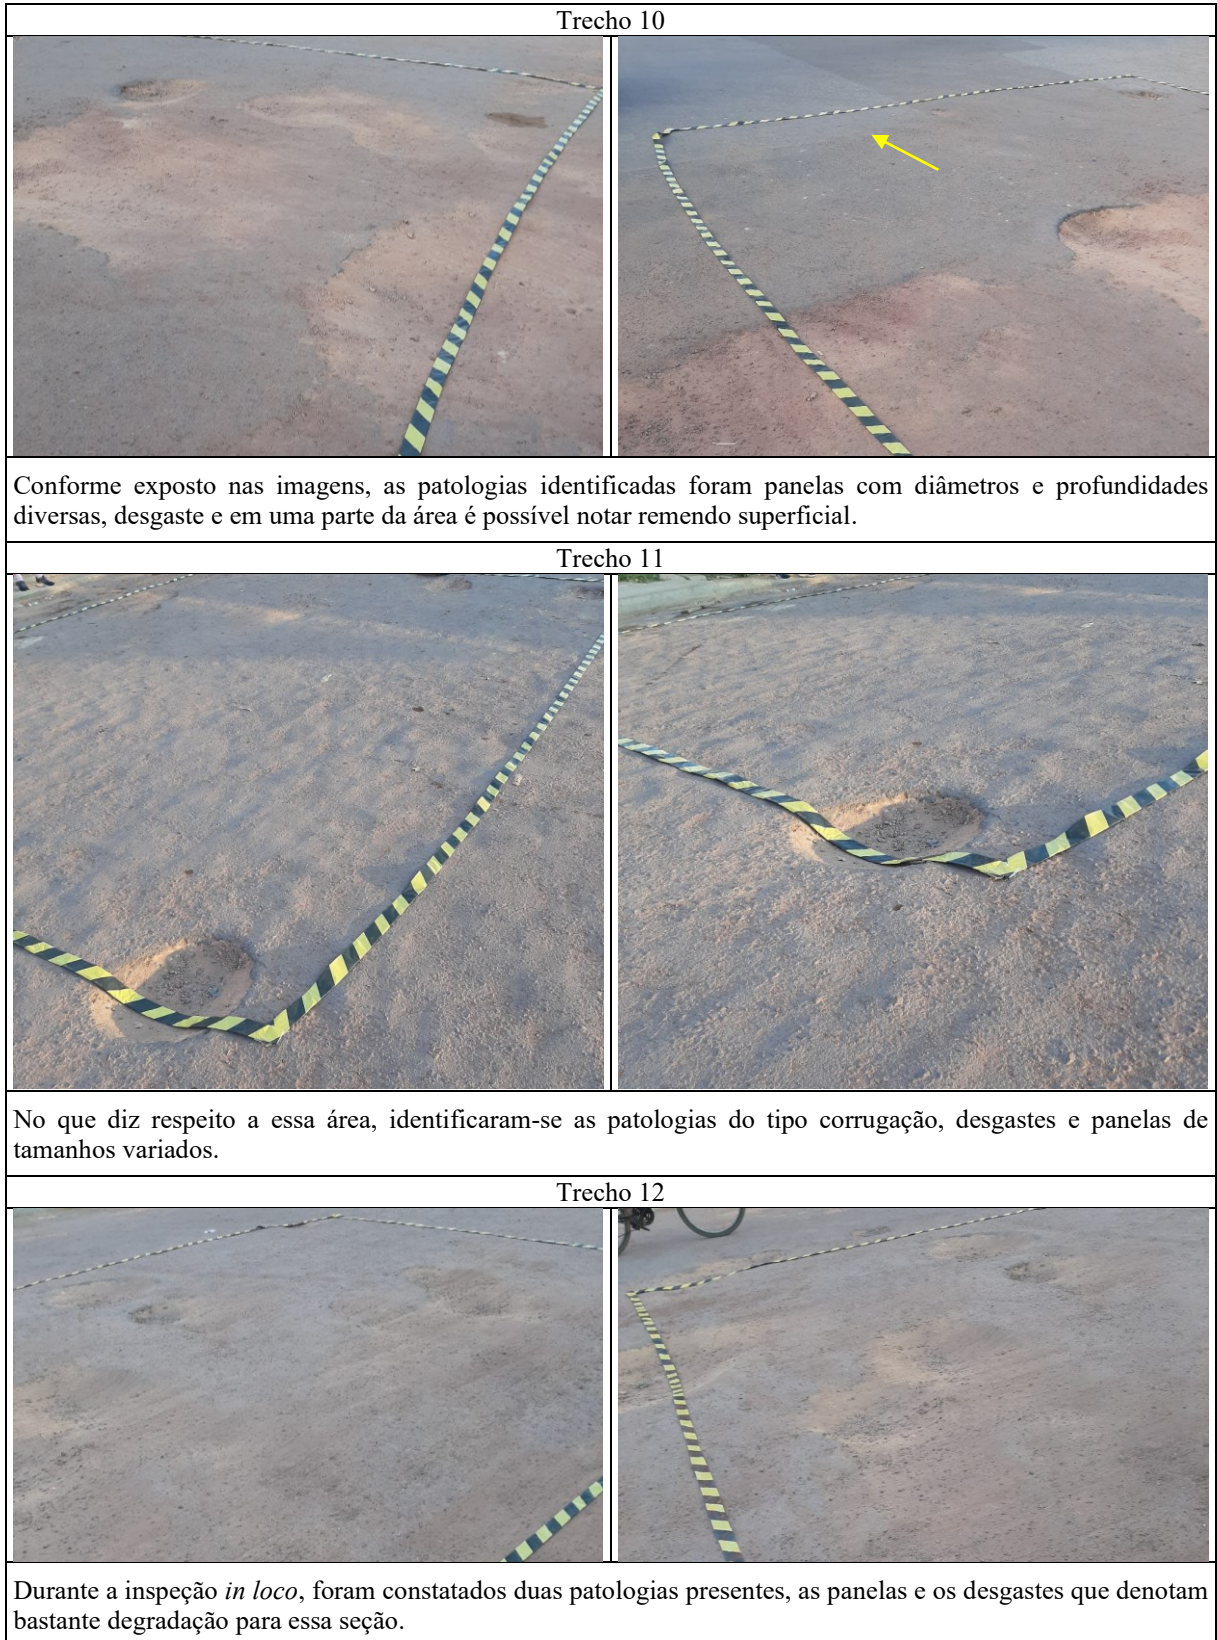
Tem-se para esta seção as trincas longitudinais longas e transversais longas, além de desgaste e panelas com tamanhos variados.

Um ponto que merece destaque nas catalogações feitas está associado às panelas no pavimento, onde foi notada certa dificuldade durante o levantamento, especialmente por conta

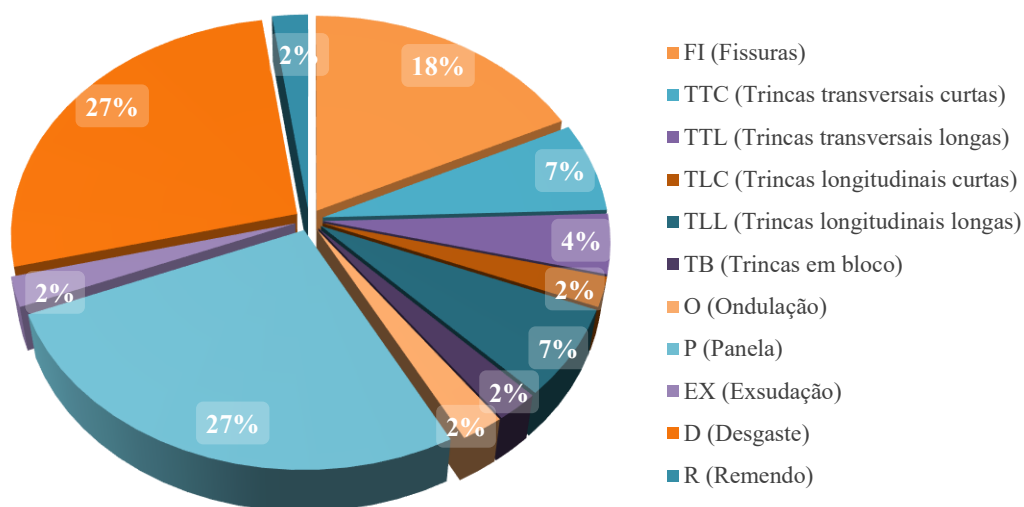
Figura 31: Gráfico dos defeitos mais prevalentes catalogados

Em linhas gerais, mediante as inspeções visuais ensejadas no local, pode-se constatar que as fissuras, panelas e desgastes representam as patologias mais recorrentes desse trecho aferido da via. No que diz respeito as panelas e desgastes, ambas foram responsáveis por uma taxa de ocorrência de 27%, enquanto as fissuras concentram 18% do montante.

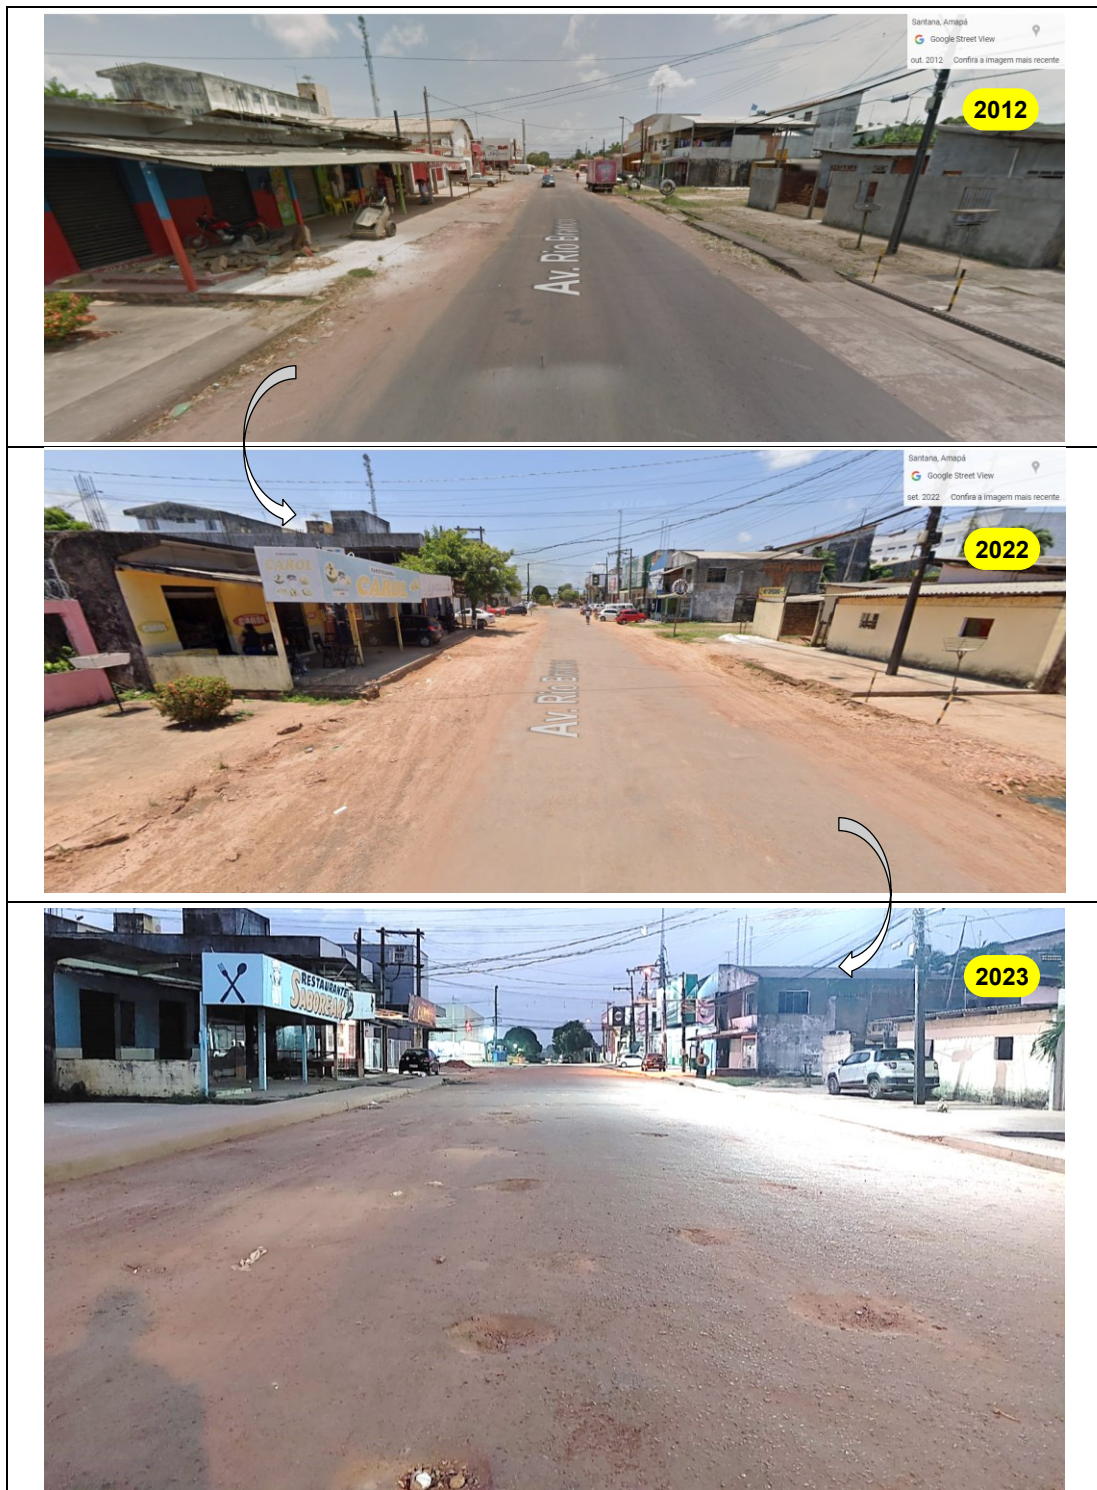
Figura 33: Linha do tempo da via

Nesse cenário, ao observar o gráfico acima e o quadro 7, nota-se que há uma presença significativa de remendos, reciclagem e selagem como estratégias para a via. Entretanto, examinando a linha do tempo (figura 33), constata-se que no ano de 2012 a superfície viária

apresentava boas condições e, no decorrer do tempo, passou por um processo notório de deterioração, que pode ser atribuído à ausência de manutenções adequadas. Portanto, é preciso formular soluções perenes para garantir a resistência e durabilidade do pavimento, dadas as condições adversas observadas.

Após todas as colocações, propõem-se como alternativa a execução do tratamento superficial duplo junto com capa selante para ações de curto e médio prazo e fresagem com uma nova camada de pavimento (recapeamento) para atender as expectativas a longo prazo e de modo mais abrangente os defeitos, em especial aqueles com maiores recorrências (fissuras, panelas e desgastes). A síntese das técnicas é apresentada adiante.
