**Manifestações patológicas em contenções de terra armada: estudo de caso
nas cabeceiras da ponte Sérgio Arruda**

Macapá-AP

2024

Trabalho de Conclusão de Curso,
apresentado como requisito para obtenção
do título de Bacharel em Engenharia Civil,
pela Universidade Federal do Amapá.

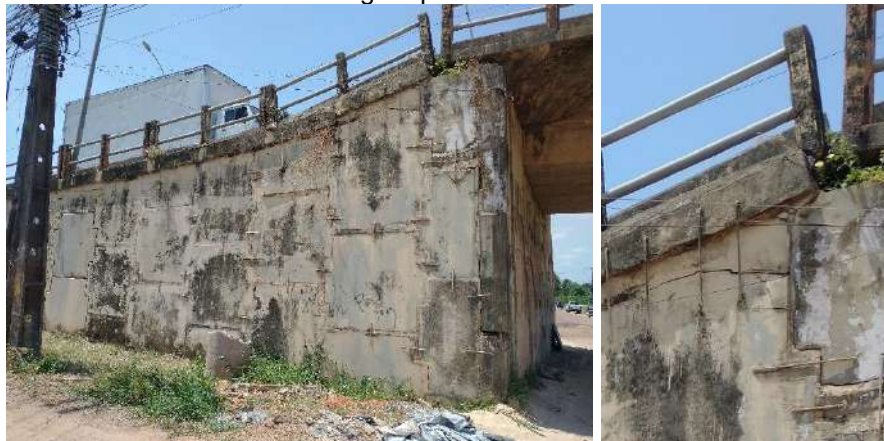
A OAE foi inaugurada em 2003 e em 2004 já era objeto de desconfianças devido ao surgimento de problemas patológicos notadamente localizados nos acessos em terra armada. No ano de 2016 foi feita uma intervenção por meio da colocação de grampos que conectavam as placas do acesso entre si e também junto ao tabuleiro da ponte, além do fechamento das juntas das escamas nos trechos mais próximos ao tabuleiro. Tais modificações alteraram as características do maciço, que foi projetado para funcionar de forma independente a estrutura da ponte, perdendo flexibilidade com conexão das placas e reduzindo a capacidade de drenagem do aterro com a selagem das juntas.

Figura 24 – (a) Cabeceira Sul em trecho com grampos e juntas fechadas (b) Vista ampliada do grampeamento

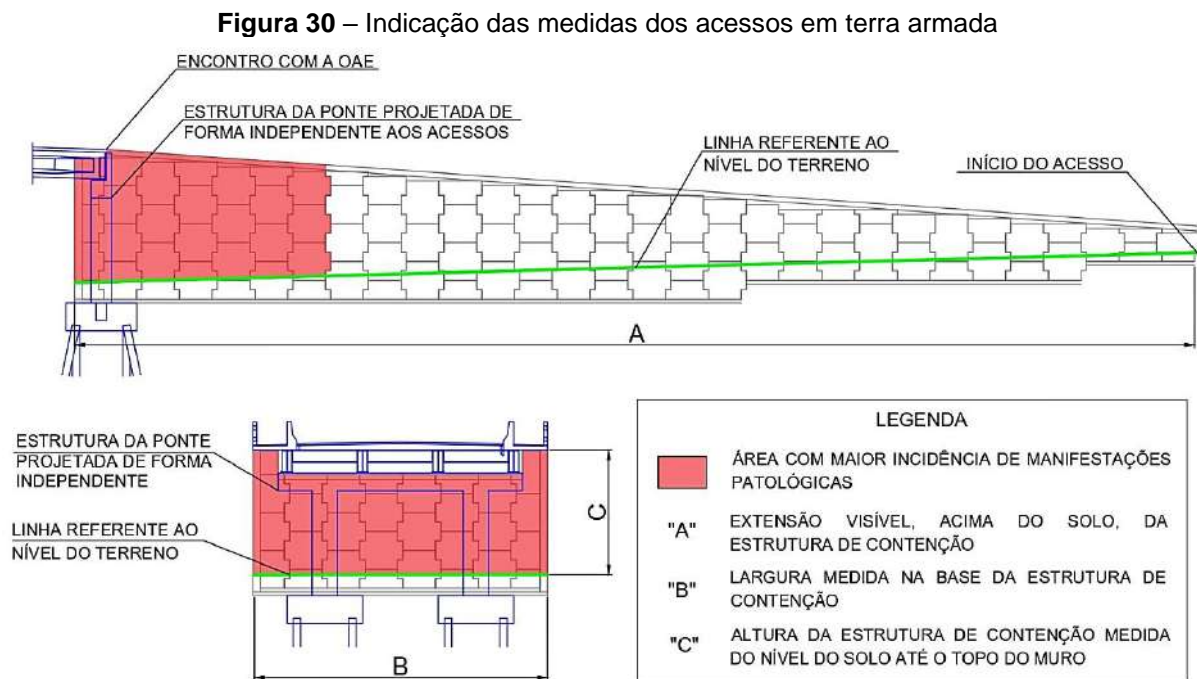
O primeiro levantamento realizado *in situ* buscou observar aspectos gerais a respeito das contenções, com algumas anotações inerentes aos problemas e medição das dimensões das estruturas em terra armada (altura, largura e extensão). Diante do coletado, foram constatadas medidas similares as previstas em projeto, ilustradas na Figura 30 e apresentadas na Tabela 7.

<p>Grampos (círculos) e fissuras (setas) indicados</p>	Manifestação localizada na região grampeada. Área em vermelho representada na Figura 30	Trincas e fissuras	Perda de flexibilidade entre as escamas	Modificações realizadas através do grampeamento das placas pré-moldadas entre si e junto ao tabuleiro em 2016

<p>4</p> <p>Manifestação localizada na área em vermelho representada na Figura 30</p>	<p>Deformação excessiva e desaprumo das escamas</p>	<p>Diminuição das condições de aderência entre aterro e armadura (elementos de reforço)</p>	<p>Perda da compactação do aterro devido à presença de umidade excessiva</p>

<p>5</p> <p>Manifestação localizada na área em vermelho representada na Figura 30</p>	<p>Corrosão de armaduras e destacamento do cobrimento</p>	<p>Entrada de agentes agressivos no concreto das escamas</p>	<p>Corrosão de armaduras</p>

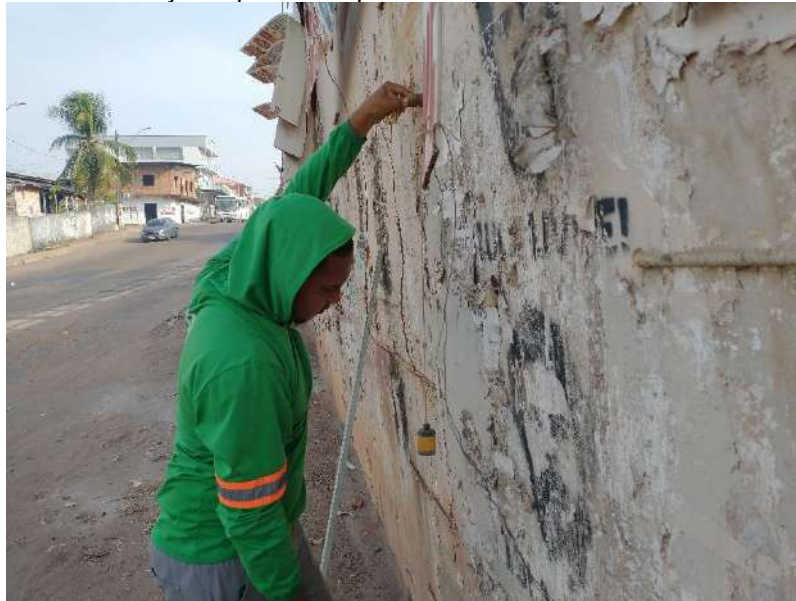
Figura 32 – Medição a prumo do perfil de deslocamento na cabeceira norte

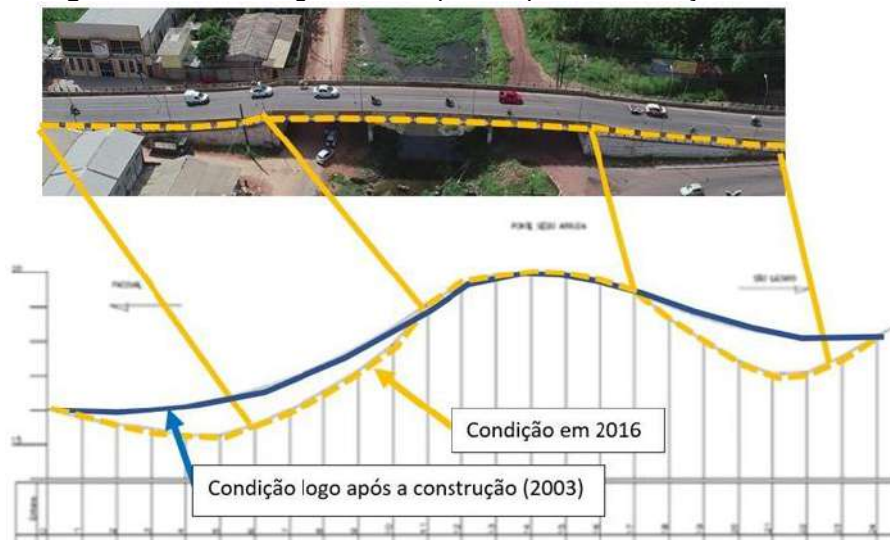
Figura 34 – Perfil longitudinal da ponte após a construção e em 2016

O relatório de 2004 solicitou também algumas medidas corretivas. Entre elas se destacam: a correção do abatimento do aterro, conforme o perfil longitudinal do projeto, e o alinhamento das escamas, cortando e complementando onde necessário, com a precaução de conservação das juntas. Contudo, a manutenção não foi realizada e a situação foi se agravando ao longo dos anos.

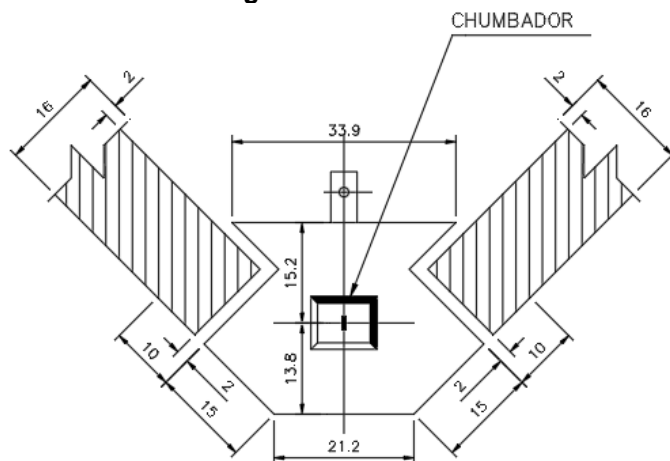
Figura 36 – Pilar 90°

Os primeiros reparos nas cabeceiras em terra armada são datados de 2016, por meio do grampeamento das placas pré-moldadas entre si, e junto ao pilar 90° (Figura 36) e ao tabuleiro da ponte, além da selagem das juntas das escamas na região mais afetada pelos problemas patológicos, esquematizada na Figura 30 e

mostrada na Figura 35. Esta intervenção alterou a característica do maciço, que foi projetado de forma independente a OAE, conforme ilustra a Figura 30, sendo responsável por diminuir a flexibilidade da estrutura (pelo grampeamento) e reduzir a capacidade de drenagem do aterro (com o fechamento das juntas).

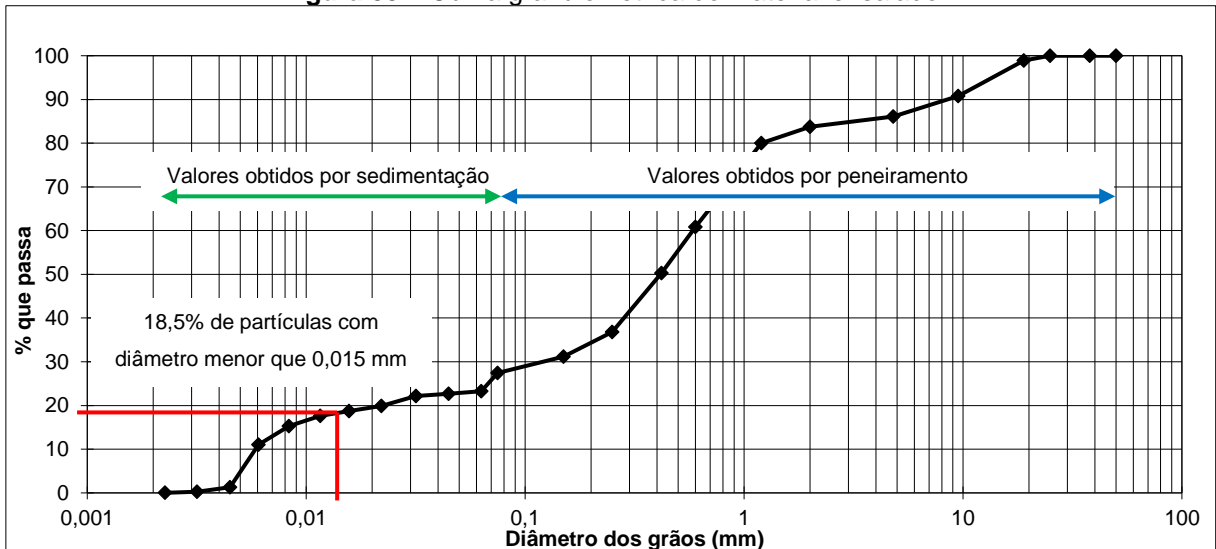
De posse dos resultados dos ensaios, a classificação TRB indicou que o material se trata de uma areia argilosa de tipo A-2-6 (Tabela 10), com um desempenho de excelente a bom para o subleito. Todavia, o solo em questão não se enquadrava nas especificações solicitadas em projeto, que solicitava menos que 10% de partículas com diâmetro menor que 0,015 mm, conforme Tabela 8. Tendo o solo ensaiado um valor de 18,5% de partículas com diâmetro menor que 0,015 mm, verificado no ensaio de sedimentação (vide Figura 39).

Figura 39 – Curva granulométrica do material ensaiado

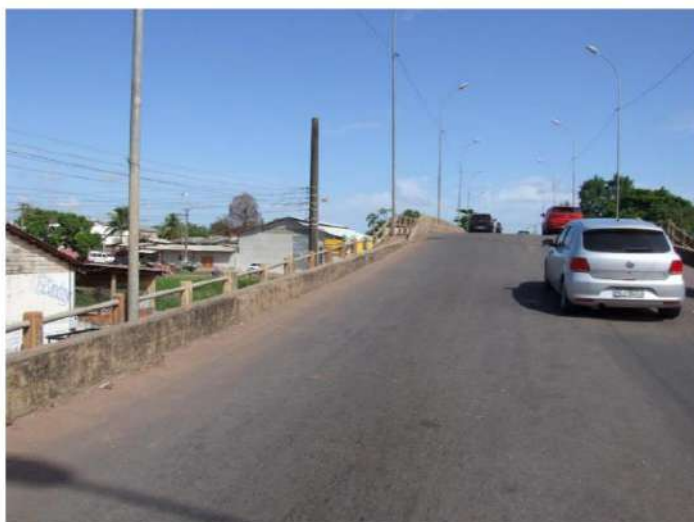
Figura nº 04: Mostra as condições física do pavimento asfáltico e de fluxo de veículos.

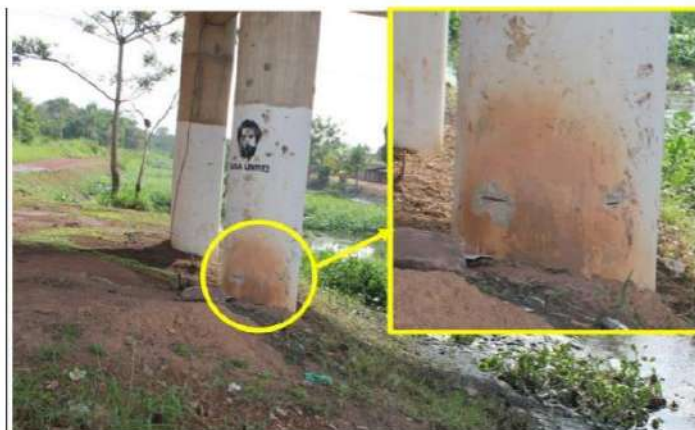
Figura nº 07: Mostra o destacamento do cobrimento da armadura.

Um dos pilares do vão centras da ponte apresenta destacamento do cobrimento da armadura. Tal patologia é compatível com choque mecânico.

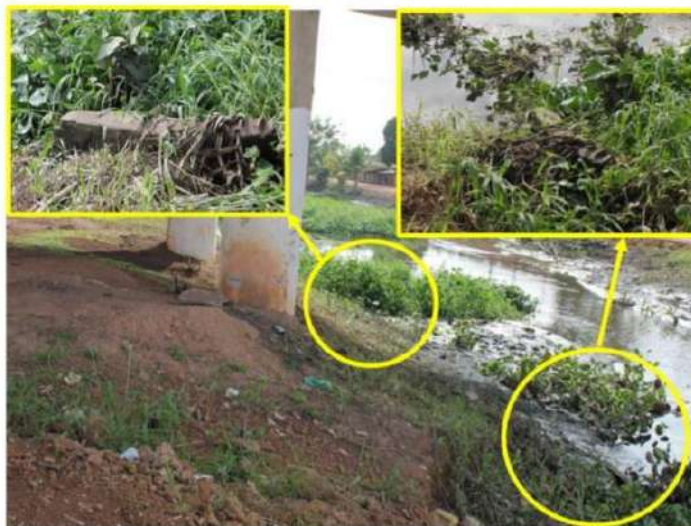
Figura nº 08: Mostra de resquício de muro de contenção.

Na ocasião dos exames, constataram-se a ausência do sistema de contenção dos blocos centrais de fundação, ao talude do canal Jandiá.

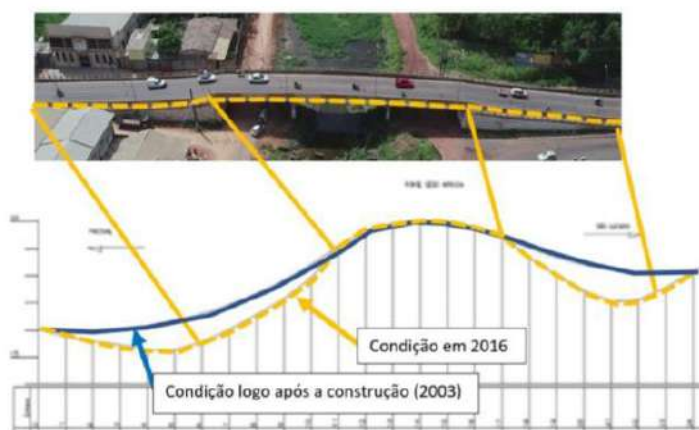
**Figura nº 17:** Perfil longitudinal da ponte após a construção da ponte e em 2016 (Laudo nº 102.116/2016 – DC/POLITEC/STN).

As fendas localizadas no pavimento asfáltico, no encontro entre cabeceiras e o tabuleiro da ponte, dado a ocorrência de recalque da terra armada, conforme figura 17.
