UNIVERSIDADE FEDERAL DO AMAPÁ  
CAMPUS MARCO ZERO  
DEPARTAMENTO DE CIÊNCIAS EXATAS E TECNOLÓGICAS  
CURSO DE ENGENHARIA CIVIL

**USO DA TERMOGRAFIA INFRAVERMELHA COMO FERRAMENTA  
COMPLEMENTAR DE DIAGNÓSTICO EM PAVIMENTOS FLEXÍVEIS  
URBANOS**

Trabalho de Conclusão de Curso  
submetido ao curso de Engenharia Civil do  
Campus Marco Zero da Universidade  
Federal do Amapá como requisito parcial  
para a obtenção do título de Bacharela em  
Engenharia Civil.

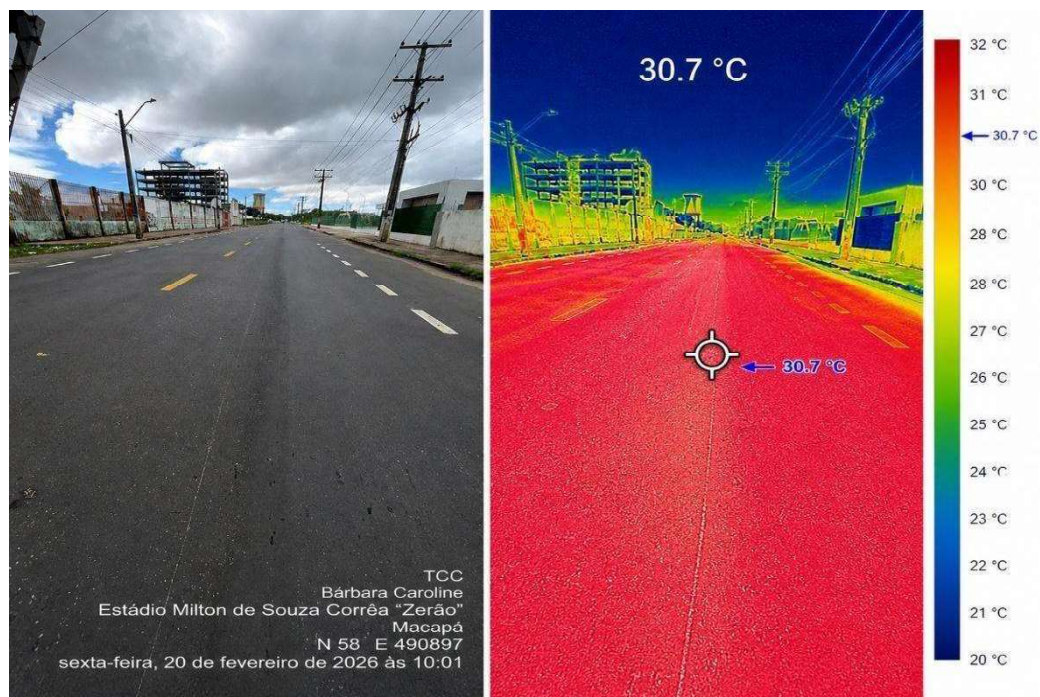
**Figura 29 - Trecho recapeado**

Comparativamente, ao analisar o trecho recentemente recapeado, observa-se que este apresenta maior uniformidade térmica, com menor variação de cores na imagem infravermelha, indicando melhor integridade estrutural (Figura 29). Em contraste, o trecho com manifestações de defeitos apresenta maior variabilidade térmica, evidenciando a presença de descontinuidades e possível retenção de umidade.

Diante disso, verifica-se que a ocorrência de defeitos contribui para a perda de homogeneidade do pavimento, refletindo diretamente no seu comportamento o térmico e estrutural.
