**LEVANTAMENTO DE MANIFESTAÇÕES PATOLÓGICAS EM
FACHADAS: ESTUDO DE CASO DE UM CONJUNTO DE
EDIFICAÇÕES RESIDENCIAIS**

Monografia apresentada ao curso de Engenharia Civil da Universidade Federal do Amapá, como requisito parcial para obtenção de título de Engenheiro Civil.

With the evolution of the materials and the accelerated growth of the civil construction, many constructive artifacts allowed the constructions to be much more dynamic and in the case of facing of façades one can see that they have become much more decorative and well elaborated. However, many of these facades began to present pathological manifestations in your first years of life and this goes according to the form that had executed the construction, not respecting, probably, what was projected. With this, we see the relevance of the theme when it is verified that the buildings that do not have the facades in the structural patterns cause aesthetic discomfort and decrease of the durability and useful life of the structure. Therefore, this work has the objective of mapping and quantifying the pathological manifestations of the buildings using a methodology developed by the Laboratory of Material Testing (LTM) - U

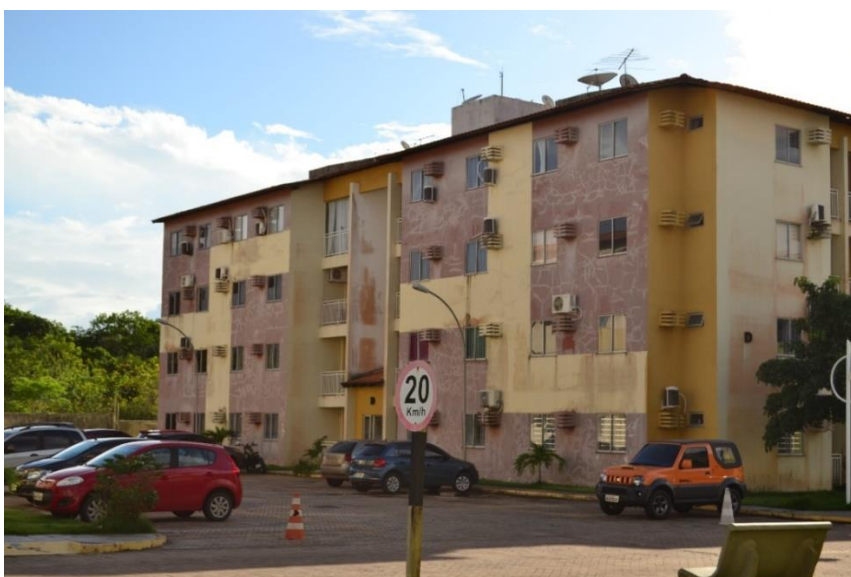
Figura 33 - Edifício D do condomínio

- Tipo de edificação: Residencial
- Idade: Aproximadamente 5 anos
- Número de Pavimentos: 4
- Sistema Construtivo: estrutura de concreto armado com fechamento em alvenaria não estrutural de vedação em blocos cerâmicos.
- Acabamento de fachada: Pintura.
- Intervenções anteriores: Não.
- Projeto de Revestimento: Não

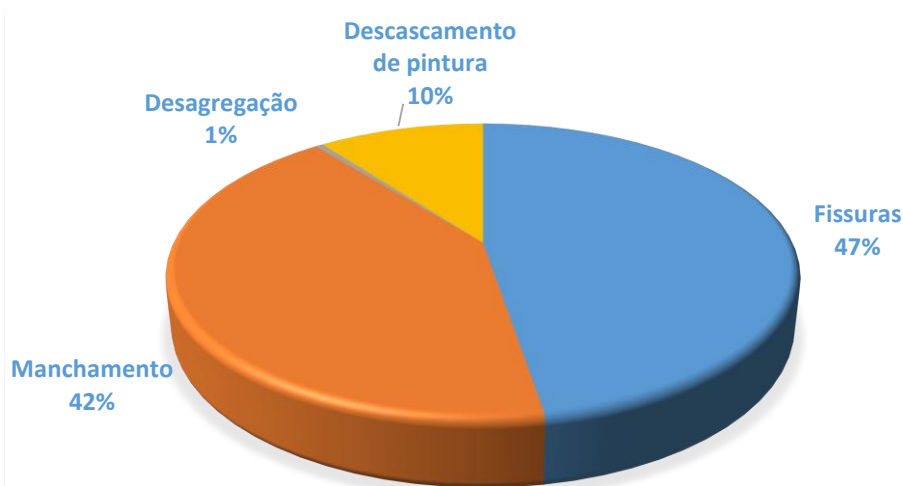
Figura 41 - Manifestações patológicas edifício A

Foram encontradas manifestações patológicas da ordem: desagregação (1%), descascamento de pintura (10%), fissuras (47%) e manchamento (42%).

De acordo com a análise feita no edifício A, é possível observar que a maior frequência de manifestações patológicas se encontrou na região das aberturas (26%) e que também neste percentual a fissuração foi a manifestação patológica que mais se sobressaiu seguida dos manchamentos (Figura 41).

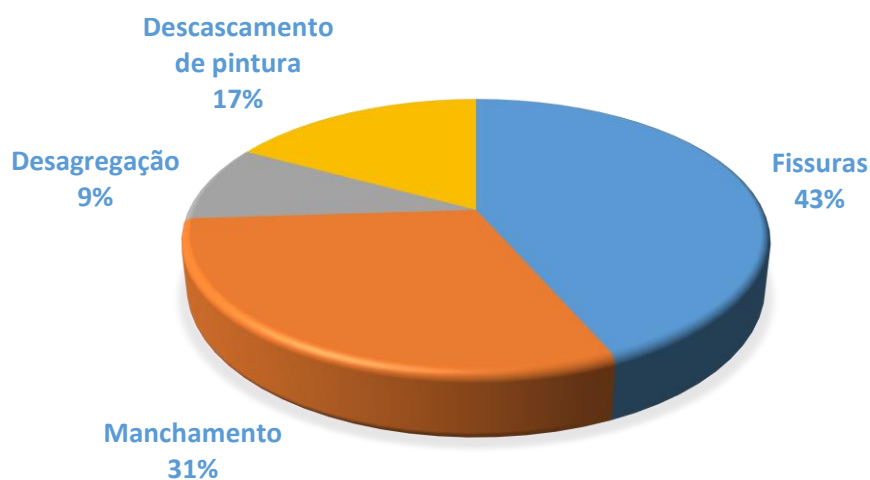
Figura 42 - Manifestações patológicas edifício B

De acordo com a análise feita, o edifício B possui descascamento de pintura na ordem de 17%, fissuras em 43%, manchamento em 31% e desagregação em 9%.

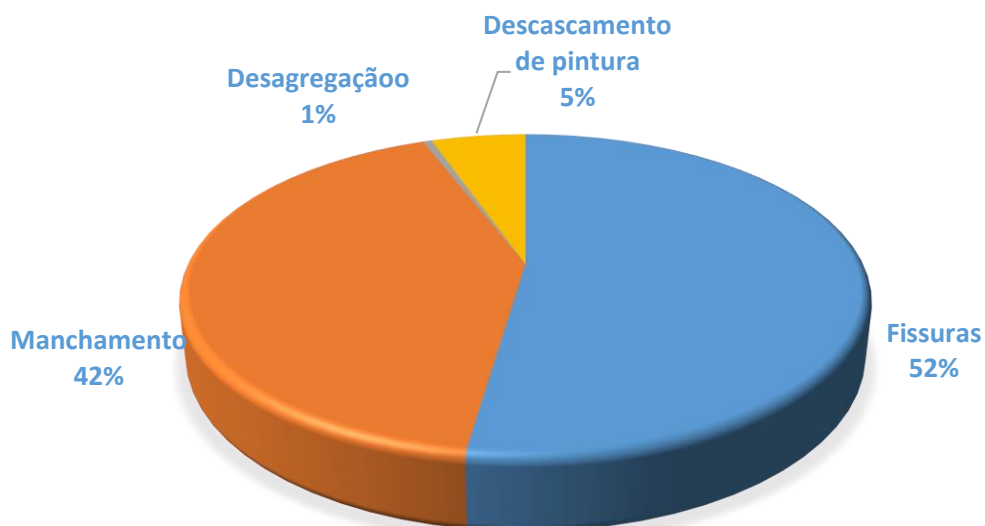
Figura 43 - Manifestações patológicas edifício C

Foram encontradas patologias da ordem: desagregação (1%), descascamento de pintura (5%), fissuras (52%) e manchamento (42%).

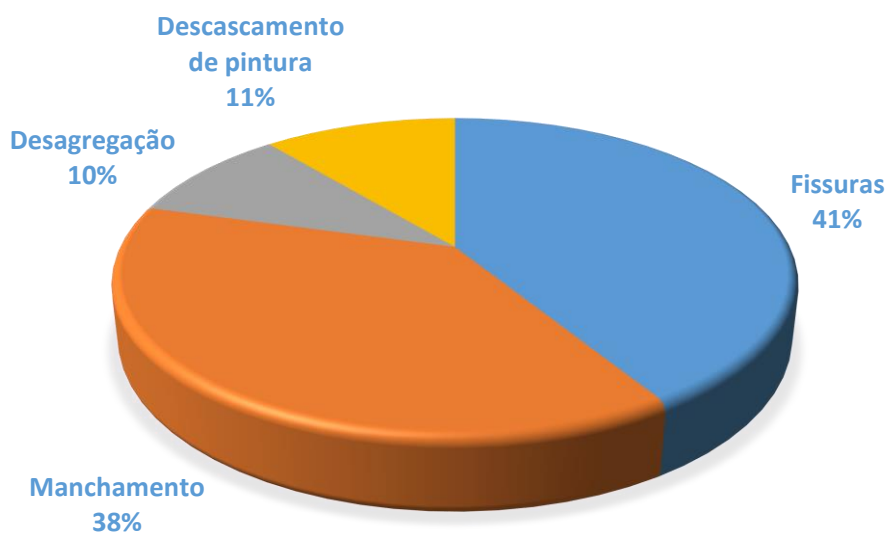
Figura 44 - Manifestações patológicas edifício D

No edifício D, foram encontradas patologias da ordem: desagregação (10%), descascamento de pintura (11%), fissuras (41%) e manchamento (38%).

Analisando o edifício D, percebemos a maior incidência de manifestações patológicas nas paredes contínuas (36%). De acordo com o gráfico de manifestações patológicas do edifício D (Figura 44), as fissuras representam 41% e manchamentos (38%).

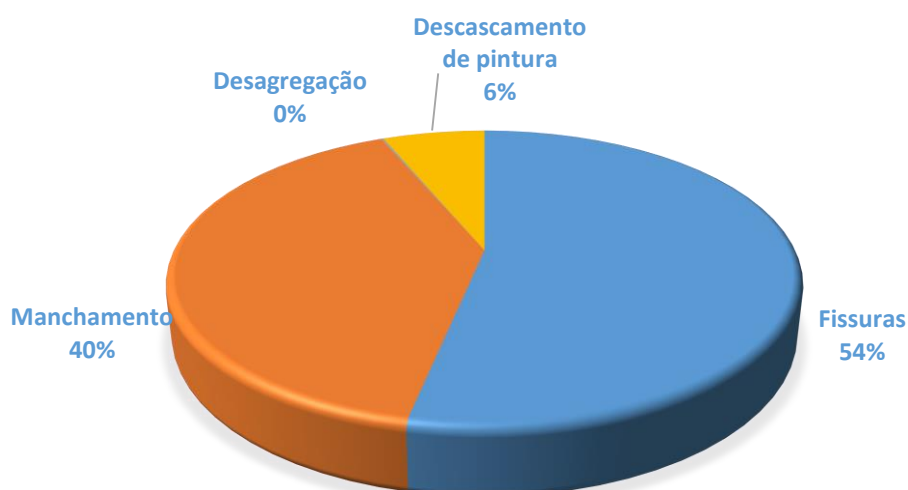
Figura 45 - Manifestações patológicas Edifício E

Foram encontradas patologias da ordem: desagregação (0%), descascamento de pintura (6%), fissuras (54%) e manchamento (40%).

Observa-se que a maior incidência de manifestações patológicas se encontra nas paredes contínuas (26%). De acordo com o gráfico de ocorrências de manifestações patológicas (Figura 45), a mais comumente encontradas são fissuras (54%) e manchamentos (40%).

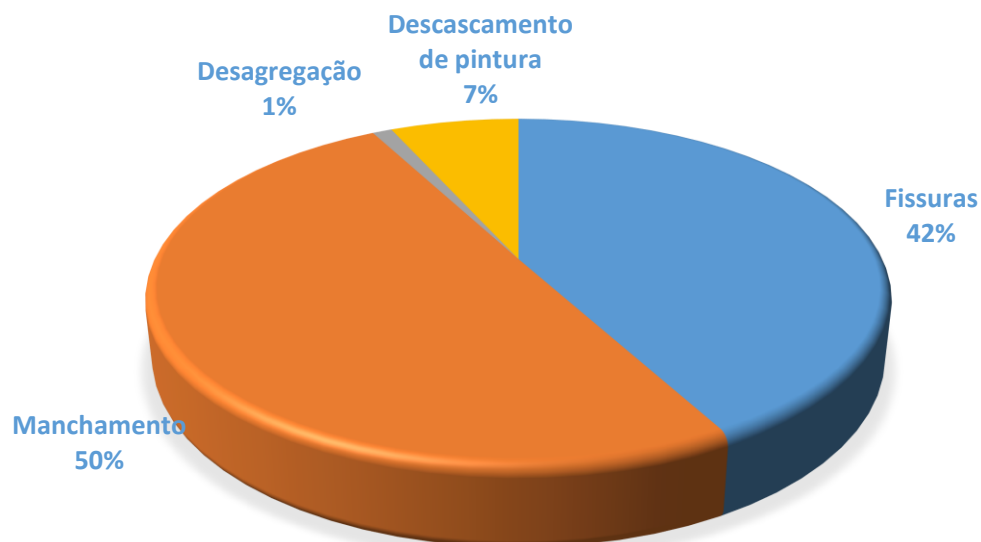
Figura 46 - Manifestações patológicas Edifício F

Foram encontradas patologias da ordem: desagregação (1%), descascamento de pintura (7%), fissuras (42%) e manchamento (50%).

Foram encontrados com a maior frequência de manifestações patológicas na região das aberturas (34%). De acordo com o gráfico de ocorrências de manifestações patológicas referentes ao edifício F (Figura 46), os manchamentos são mais recorrentes (50%) seguidos de fissuras (42%).

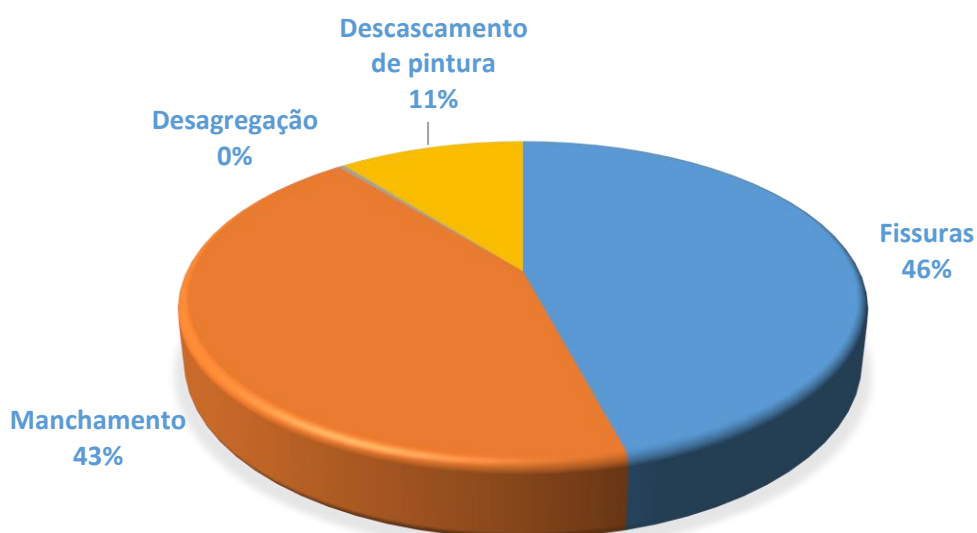
Figura 47 - Manifestações patológicas edifício G

Foram encontradas patologias da ordem: desagregação (0%), descascamento de pintura (11%), fissuras (46%) e manchamento (43%).

Analisando o mapa de incidência do edifício G, percebe-se a maior ocorrência de manifestações patológicas nos cantos e extremidades (25%) seguido por sacadas (20%). No gráfico de ocorrências de manifestações patológicas do edifício G (Figura 47), as mais frequentes são fissuras (46%) seguidos por manchamentos (43%).

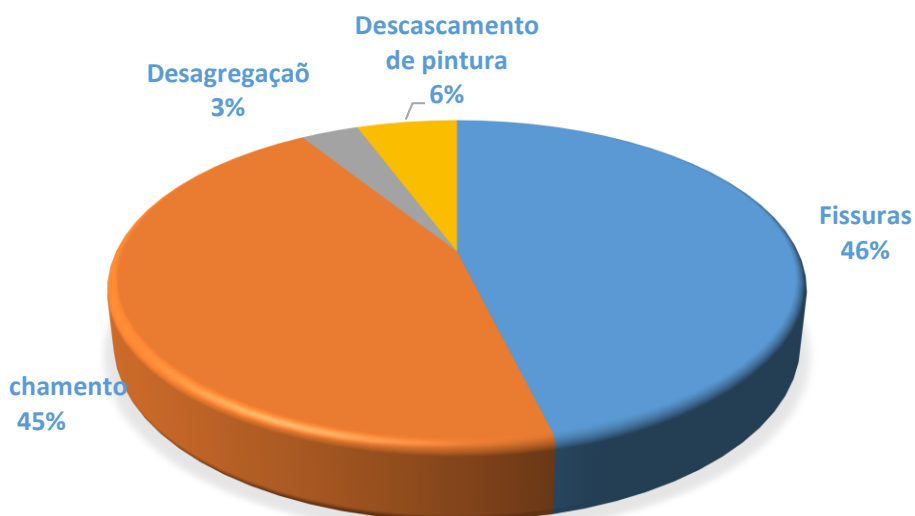
Figura 48 - Manifestações patológicas edifício H

Foram encontradas patologias da ordem: desagregação (3%), descascamento de pintura (6%), fissuras (46%) e manchamento (45%).

Observa-se que a maior ocorrência de manifestações patológicas nas aberturas, seguido por paredes contínuas (23%). No gráfico de ocorrências de manifestações patológicas do edifício H (Figura 48), as mais frequentes são fissuras (46%) seguidos por manchamentos (45%).

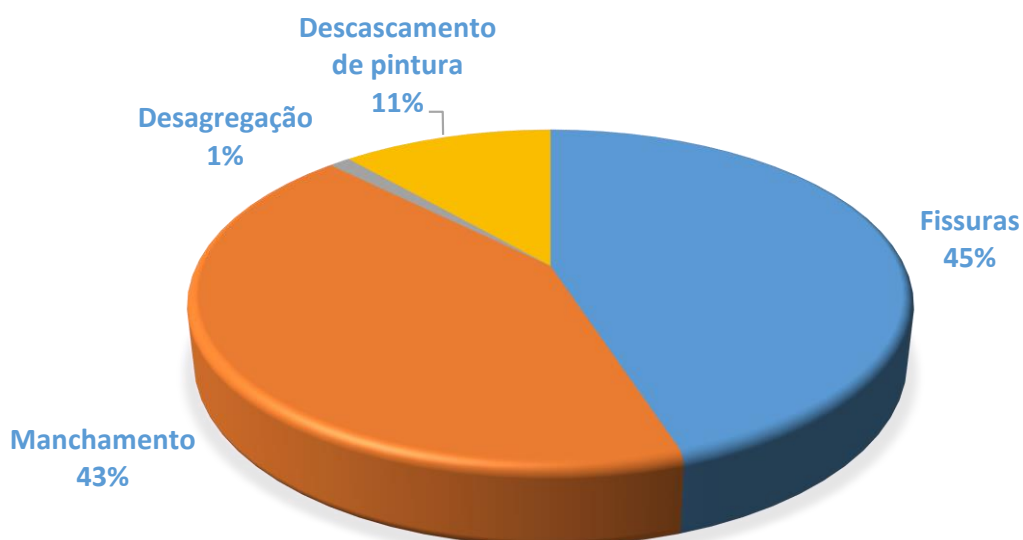
Figura 49 - Manifestações patológicas edifício I

Foram encontradas patologias da ordem: desagregação (1%), descascamento de pintura (11%), fissuras (45%) e manchamento (43%).

Foram encontradas maiores ocorrências manifestações patológicas nas aberturas (21%) seguido por cantos e extremidades (20%). No gráfico de ocorrências de manifestações patológicas do edifício I (Figura 49), as mais frequentes são fissuras (45%) seguidos por manchamentos (43%).

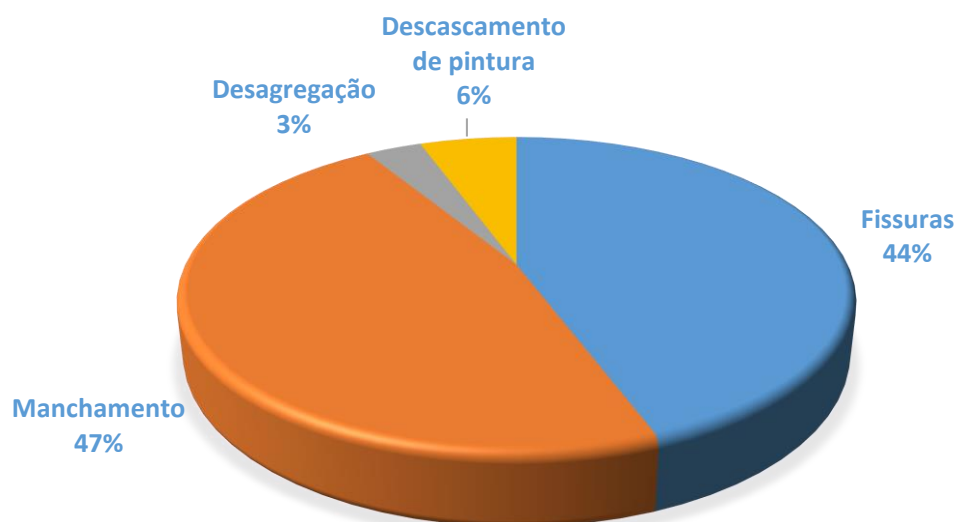
Figura 50 - Manifestações patológicas edifício J

Foram encontradas patologias da ordem: desagregação (3%), descascamento de pintura (6%), fissuras (44%) e manchamento (47%).

Encontra-se a maior ocorrência manifestações patológicas nas aberturas (25%) seguido por paredes contínuas (20%). No gráfico de ocorrências de manifestações patológicas do edifício J (Figura 50), as mais frequentes são fissuras (46%) seguidos por manchamentos (43%).

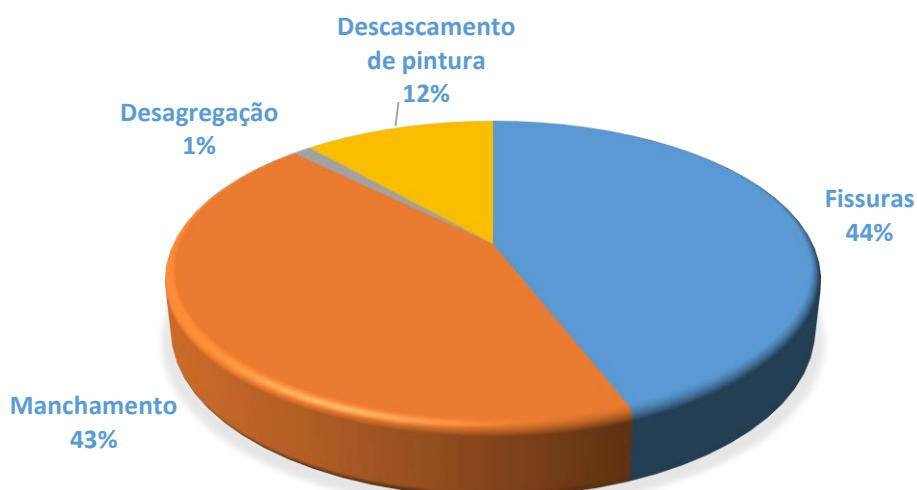
Figura 51 - Manifestação patológica edifício K

Foram encontradas patologias da ordem: desagregação (1%), descascamento de pintura (12%), fissuras (44%) e manchamento (43%).

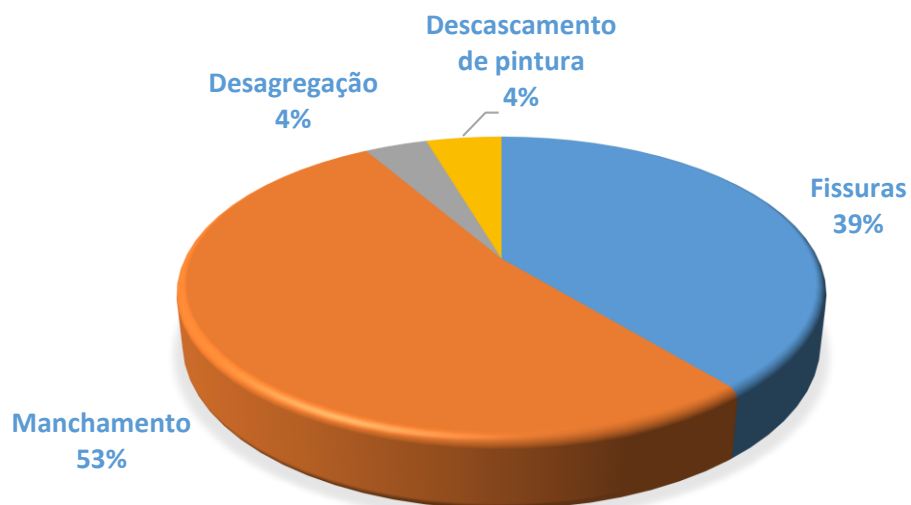
Figura 52 - Manifestações patológicas edifício L

Foram encontradas patologias da ordem: desagregação (4%), descascamento de pintura (4%), fissuras (39%) e manchamento (53%).

No mapa de incidência do edifício L, observa-se a maior ocorrência de manifestações patológicas nas sacadas (25%) seguido por cantos e extremidades (20%). No gráfico de ocorrências de manifestações patológicas do edifício L (Figura 52), as mais frequentes são manchamentos (53%) seguidos por fissuras (39%).

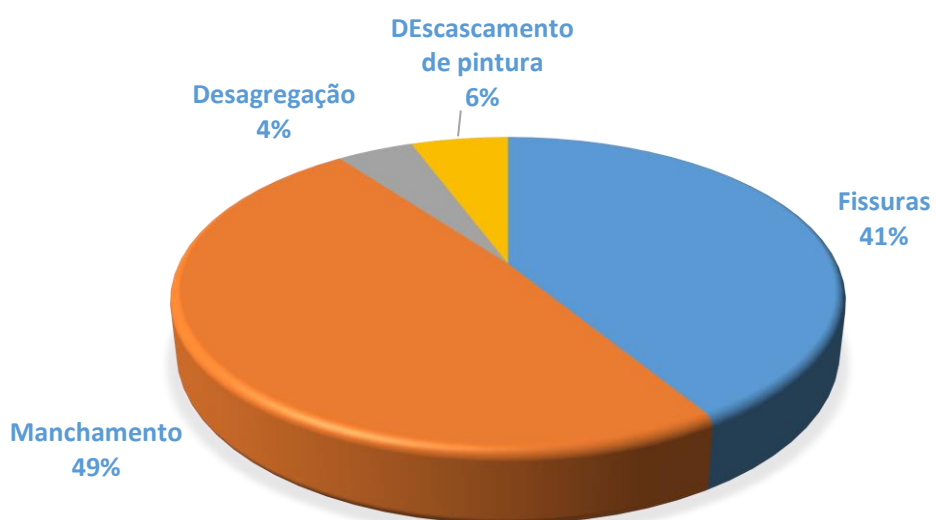
Figura 53 - Manifestações patológicas edifícios M

Foram encontradas patologias da ordem: desagregação (4%), descascamento de pintura (6%), fissuras (41%) e manchamento (49%).

Considerando o mapa de incidência do edifício M, percebe-se a maior ocorrência de manifestações patológicas nas aberturas (27%) seguido por paredes contínuas (24%). A região com menor incidência foi no topo da edificação. No gráfico de ocorrências de manifestações patológicas do edifício M (Figura 53), as mais frequentes são manchamentos (49%) seguidos por fissuras (41%).

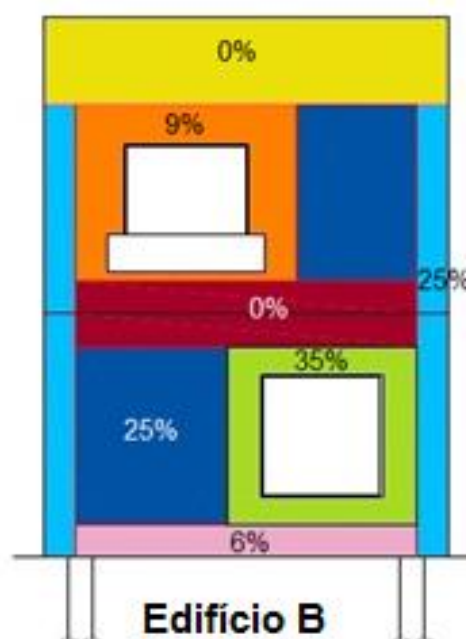
Percebe-se que existe uma maior frequência de manifestações patológicas encontradas na região das aberturas do prédio (35%), seguido de cantos e extremidades empatados com paredes contínuas (25%). Conforme a ocorrência de manifestações patológicas no edifício B (Figura 42), as fissuras ocorrem com maior frequência (43%) e manchamentos (31%).

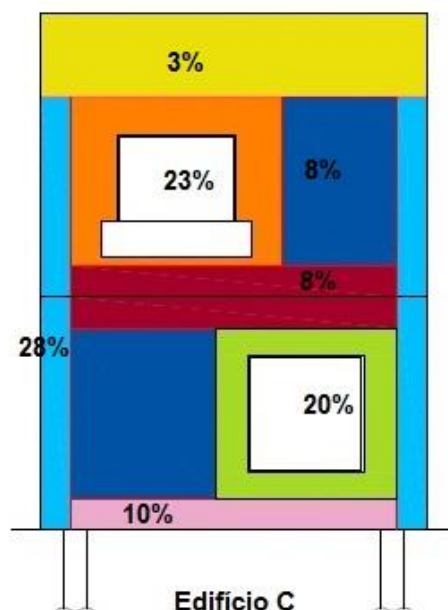
De acordo com as análises, percebe-se a maior incidência de manifestações patológicas nos cantos e extremidades (28%), seguidos das sacadas (23%). No gráfico de ocorrências de manifestações patológicas referente ao edifício C (Figura 43), as mais frequentes são fissuras (53%) seguidos de manchamentos (42%).

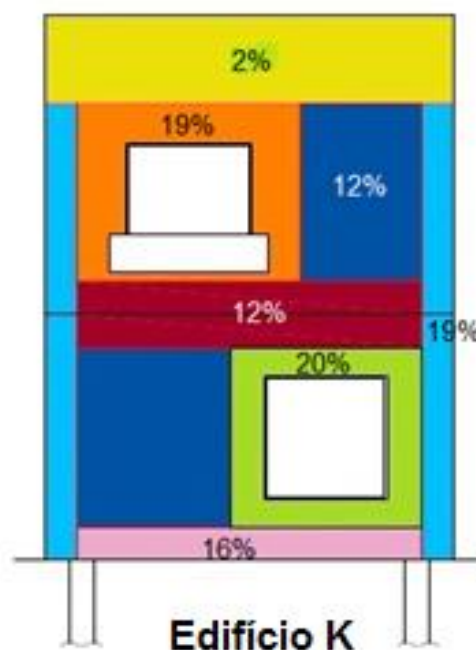
Examinando o mapa de incidência do edifício K, percebe-se a maior ocorrência de manifestações patológicas nas aberturas (20%) seguido por cantos e extremidades empatados com sacadas (19%). No gráfico de ocorrências de manifestações patológicas do edifício K (Figura 51), as mais frequentes são fissuras (44%) seguidos por manchamentos (43%).

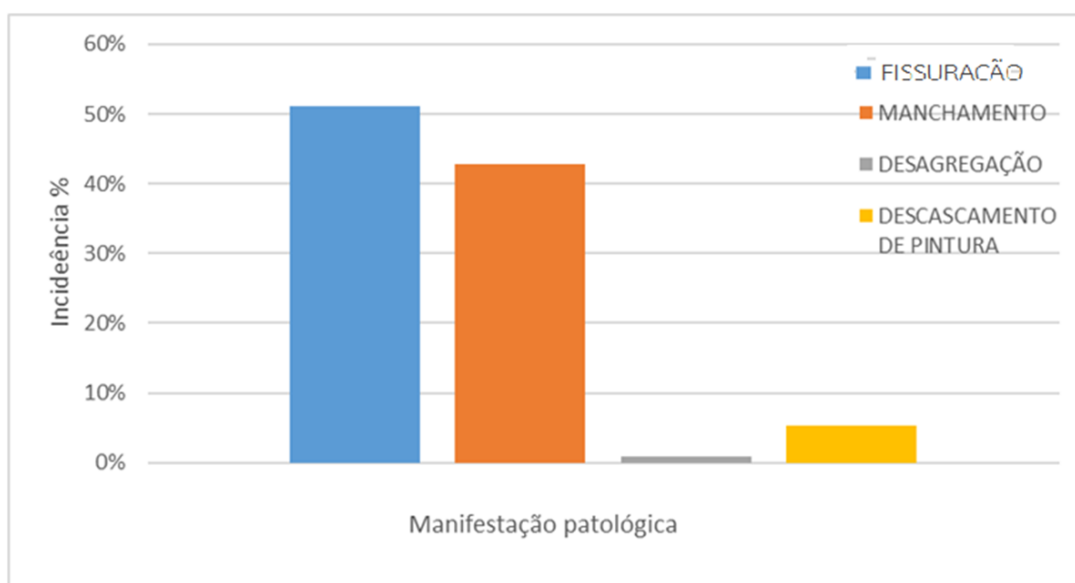
Gráfico 1 - Incidência geral de manifestações patológicas em aberturas dos edifícios

Na região das aberturas (esquadrias) observa-se que em torno das aberturas das esquadrias é possível perceber falhas na argamassa, fissuração e manchas como os danos mais recorrentes. As fissuras sempre constantes nas regiões de abertura podem indicar que as estruturas estão deformando mais que o esperado. A deterioração do material existente na interface esquadria permite a infiltração de água com mais facilidade, acarretando em danos maiores na região.

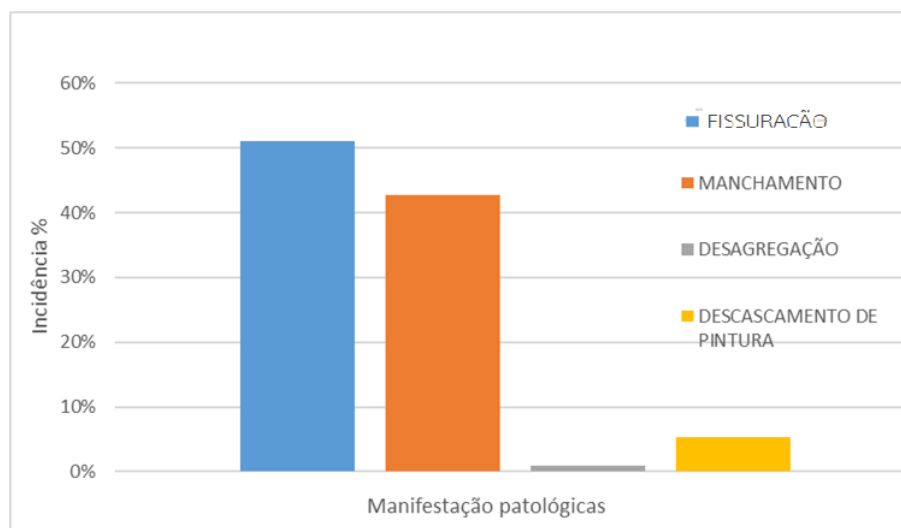
Gráfico 2 - Incidência geral de manifestações patológicas em transição entre pavimentos dos edifícios

Ao observar os danos de maior incidência na região de transição entre os pavimentos são os de fissuração e os de machamentos associados a existência de movimentos diferenciais na estrutura e nas alvenarias por razões estruturais ou térmicas.

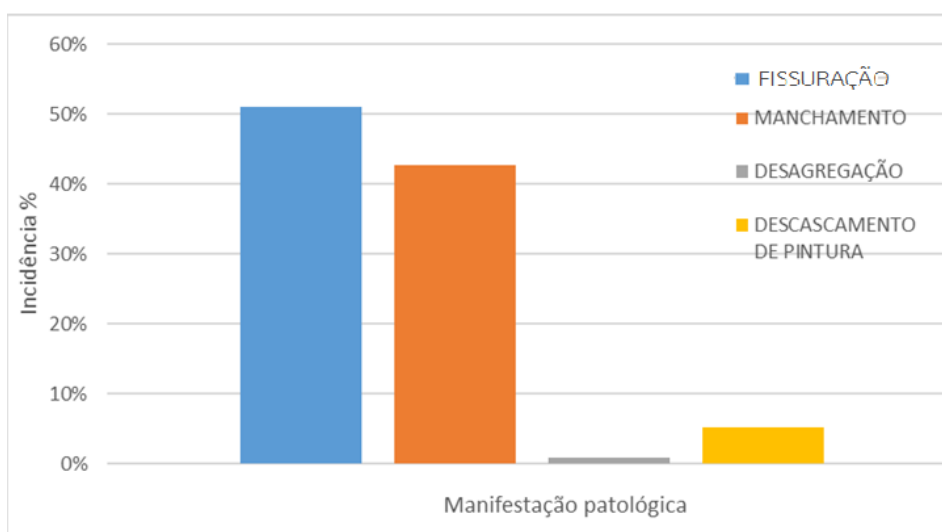
Gráfico 3 - Incidência geral de manifestações patológicas em cantos e extremidades dos edifícios

Observando a região dos cantos e extremidades, é possível notar a fissuração e o aparecimento de manchas como os mais correntes, atribuídos ao impacto, falhas de projeto e a problemas de execução. A execução do canto tem dificuldades intrínsecas, exige reenquadramento do emboço nas duas faces do mesmo.

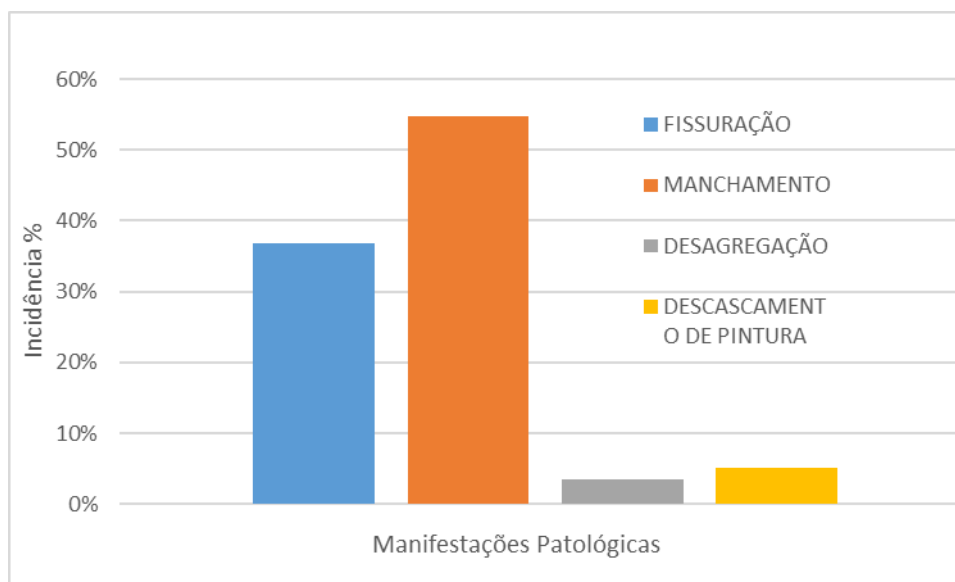
Gráfico 4 - Incidência geral de danos na região do topo dos edifícios estudados

A região do topo é a que menos aparece com quantidades significativas de patologias. No entanto, é possível verificar a existência de fissuras e manchamentos na região.

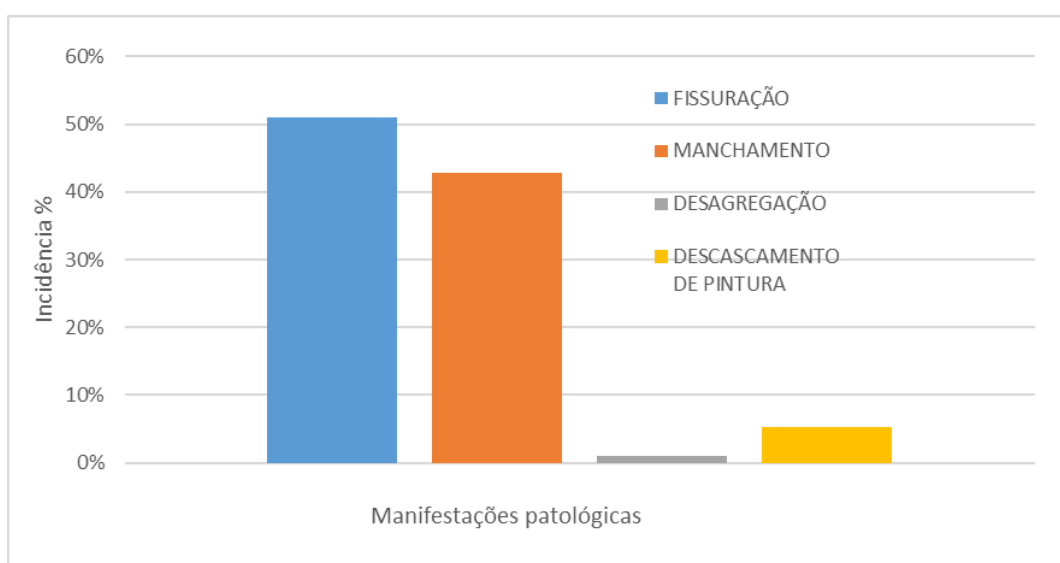
Gráfico 5 - Incidência geral de manifestações em paredes contínuas dos edifícios estudados

Analisando a região de paredes contínuas, é possível perceber a existência de fissuras e manchamentos como os danos mais correntes possivelmente vinculados as variações higrotérmicas e por deformação lenta da estrutura devidos a falhas de execução.

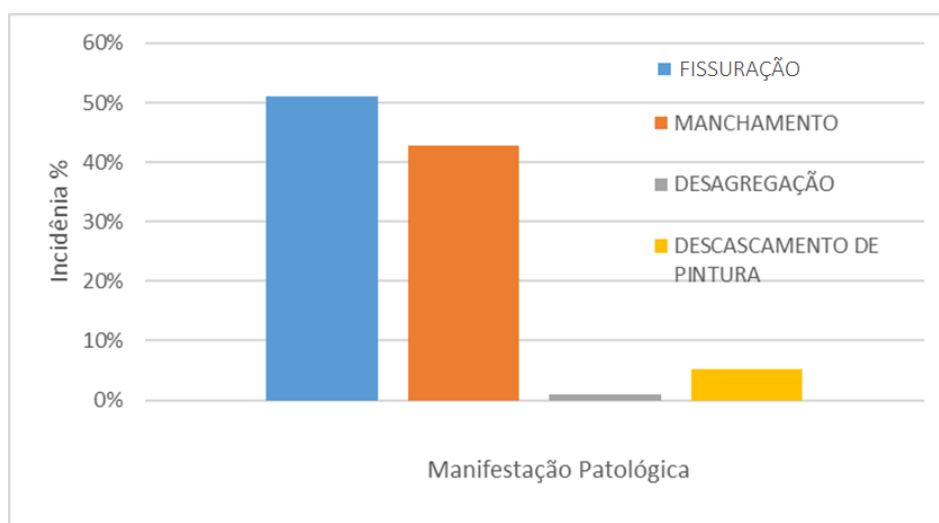
Gráfico 6 - Incidência geral de manifestações em sacadas estudadas

A região das sacadas destaca-se pela maior incidência de fissuras e manchamentos. As sacadas são plataformas que ressaltam do alinhamento da parede dos edifícios, e por este motivo, estão mais expostas a ação da chuva. A presença da umidade somada a existência de sais livres nas argamassas de assentamento e as condições de cristalização destes, favorecem o aparecimento de manchas de eflorescências na superfície das sacadas.

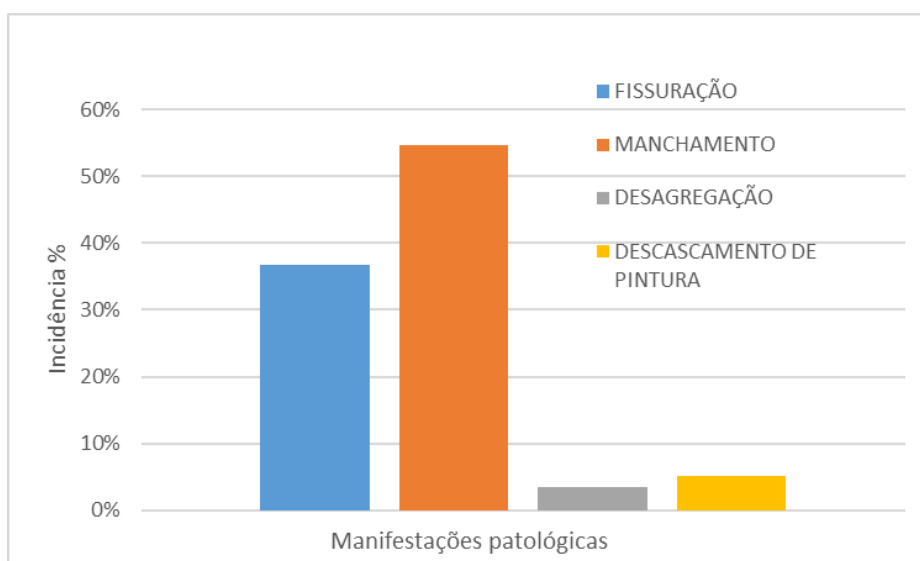
Gráfico 7 - Incidência geral de manifestações no nível do solo estudados

Analisando a região ao nível do solo que é marcada pela incidência mais correntes de danos com o aparecimento de fissuras e manchas de eflorescência atribuídos a presença de umidade ascensional.

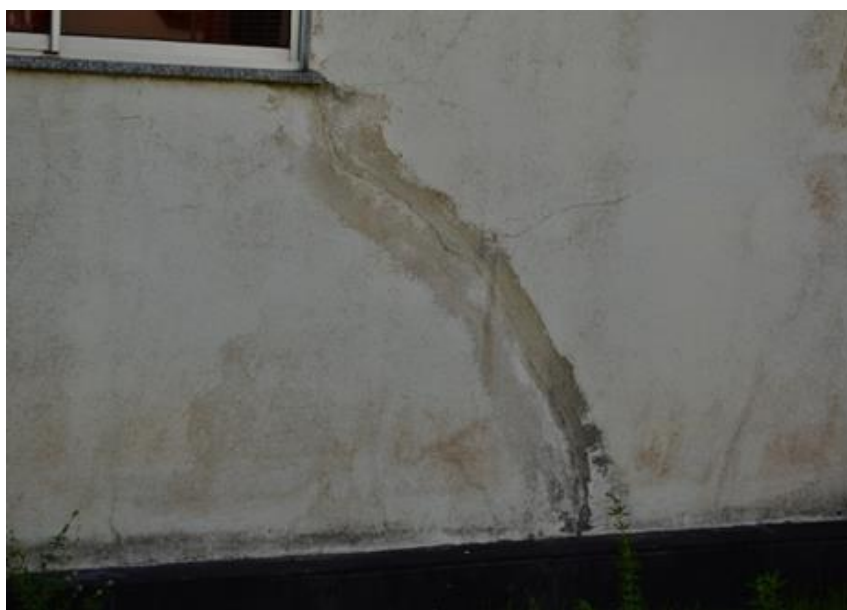
Figura 68 - Representação de Verga no edifício E

- **Fissuras verticais:** Se a causa for o peso da alvenaria a solução é remove-la. Se a causa for momentânea e cessou, a solução é o reforço com tela na região fissurada, para tal, deve-se retirar todas as camadas de revestimento, chapiscar, refazer o reboco com tela inserida, considerando uma área para a ancoragem da tela, e refazer o acabamento.
- **Vergas e contravergas:** caso as vergas e contravergas sejam insuficientes, deve-se:
 - ✓ Retirar caixilhos e refazer vergas e contravergas e recolocar e caixilhos.
 - ✓ Corrigir o dimensionamento dos peitoris
 - ✓ Aplicação de pingadeira.

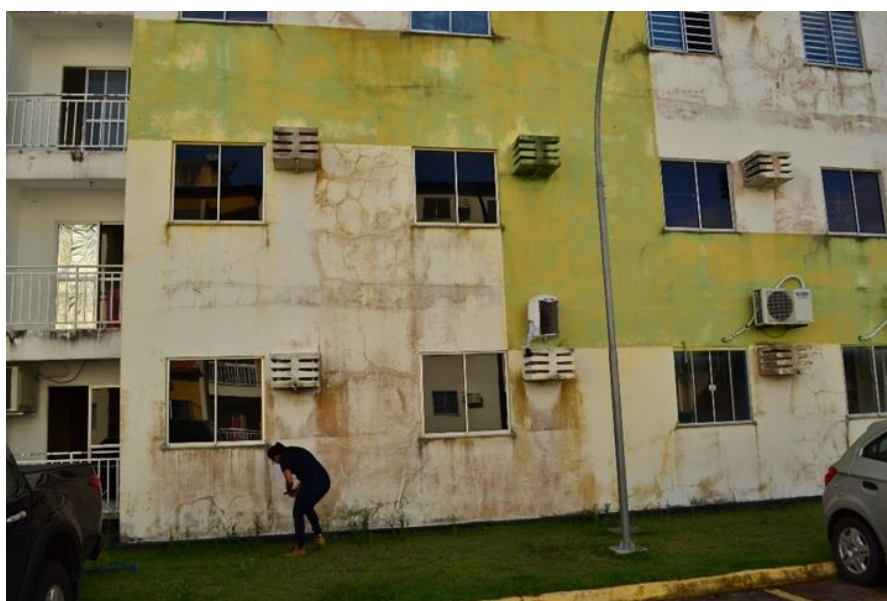
- Fissuras mapeadas: foram encontradas fissuras mapeadas de forma significativa no entorno dos edifícios. No entanto, esse tipo de avaria não permite reparo, a não ser remoção completa do revestimento e a sua renovação, portanto as alternativas de reparos podem ser:
 - ✓ Renovação do revestimento
 - ✓ Renovação da pintura

Figura 69- Representação de figuras mapeadas no Edifício E

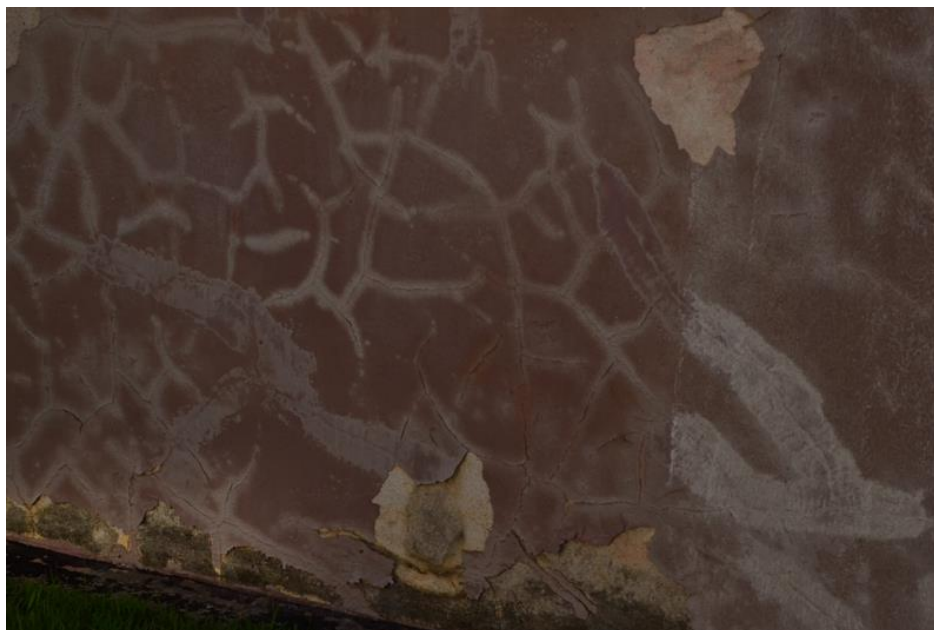
Figura 71 - Representação de desagregação no Edifício D

- ✓ Raspar todas as partes soltas;
- ✓ Corrigir as imperfeições profundas com reboco;
- ✓ Aplicar acabamento.

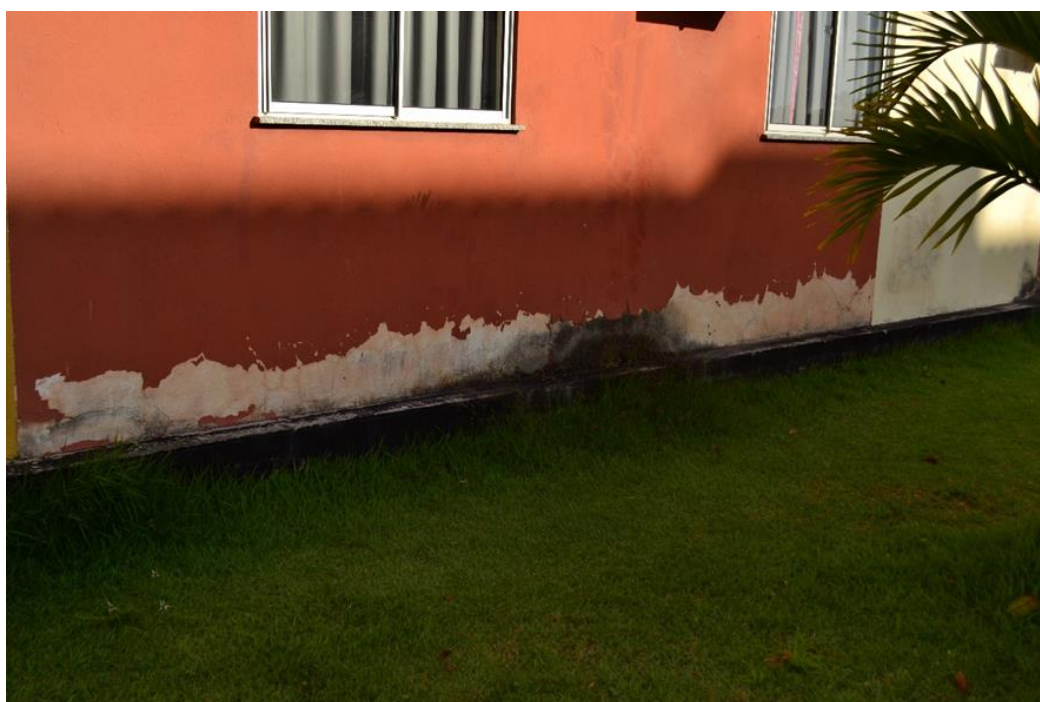
Figura 72 - Representação de descascamento de pintura do edifício

- ✓ Renovação da camada de reboco.
- ✓ Aplicar o acabamento.
