**ANÁLISE DE MANIFESTAÇÕES PATOLÓGICAS EM ESTRUTURAS DE
CONCRETO ARMADO: ESTUDO DE CASO EM UMA OBRA PÚBLICA
PARALISADA NA CIDADE DE MACAPÁ-AP**

Trabalho de Conclusão do Curso de Graduação em Engenharia Civil, campus Marco Zero, da Universidade Federal do Amapá, como requisito para a obtenção do título de Bacharel em Engenharia Civil.

O edifício está localizado em ambiente urbano, com classe de agressividade moderada. A estrutura é de concreto armado, constituída por pilares, vigas e lajes do tipo nervuradas, conforme pode ser visto na figura abaixo. Não foi constatada a execução de nenhum sistema de vedação ou de impermeabilização. Cabe ressaltar também que não foi possível ter acesso ao memorial descritivo e nem às especificações técnicas do projeto.

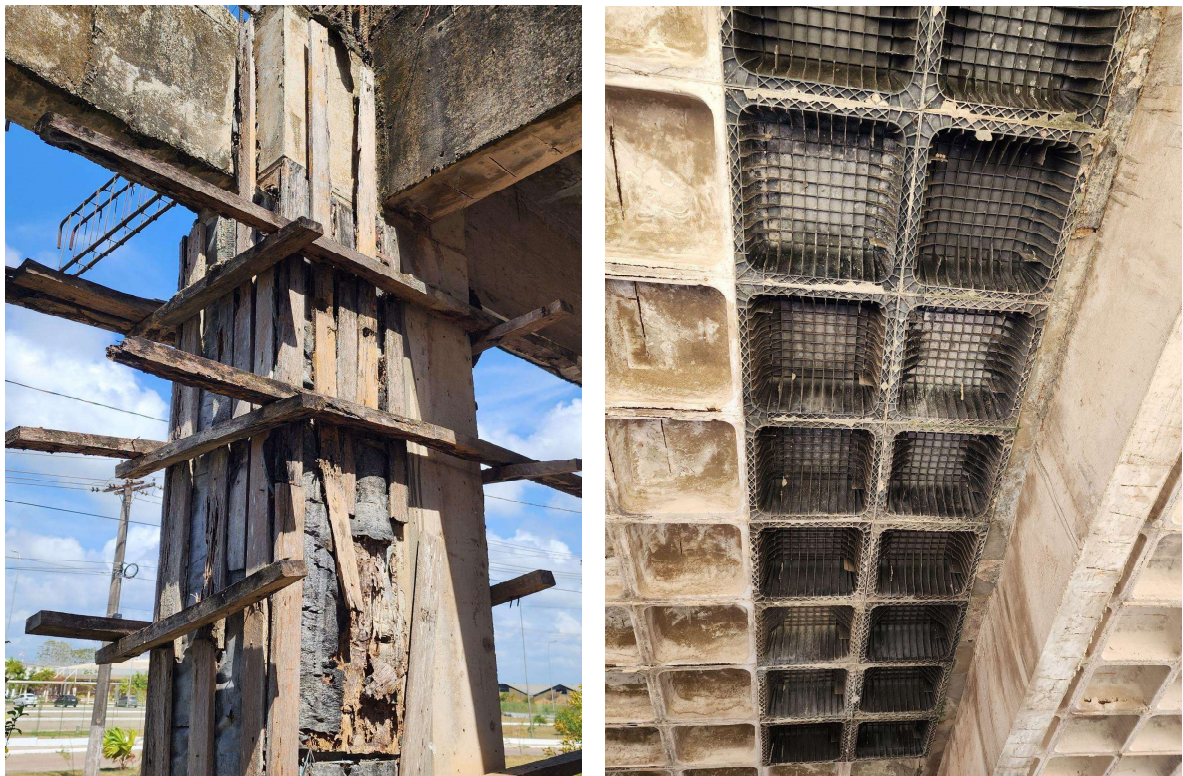
Cabe ressaltar que em alguns elementos, a vistoria não foi feita de forma satisfatória pois algumas peças ainda estavam com as formas, outras estavam parcialmente inacessíveis por conter acúmulo de entulhos em sua proximidade, conforme demonstrado nas fotografias abaixo.

Figura 25: Pilar P24 e laje L8 com as formas

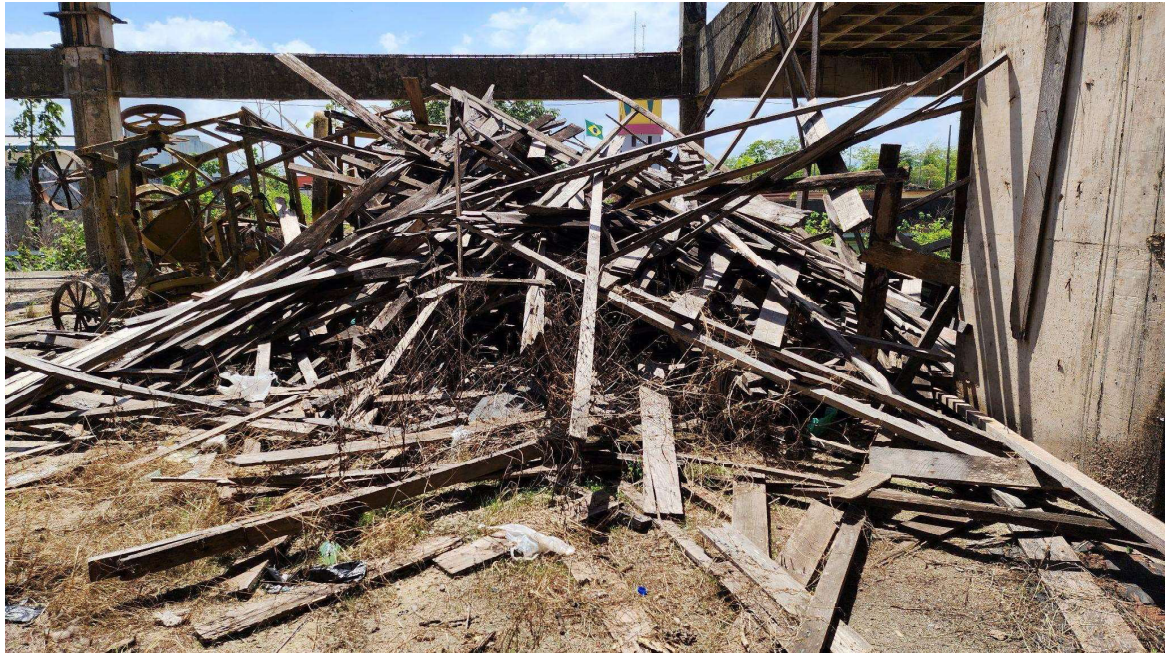
Figura 26: Pilha de entulhos presentes na obra

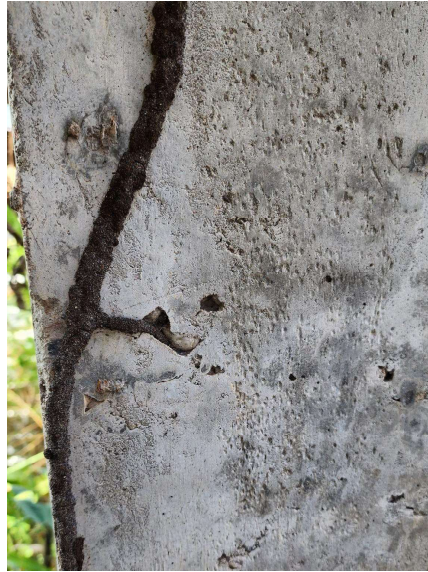
Conforme pode ser visto na figura abaixo, alguns elementos apresentaram superfície porosa, o que pode causar o aumento da bioreceptividade da estrutura e a proliferação de bolores ou outros organismos em sua superfície.

Figura 32: Pilar P18 com porosidade elevada e infestação de cupins

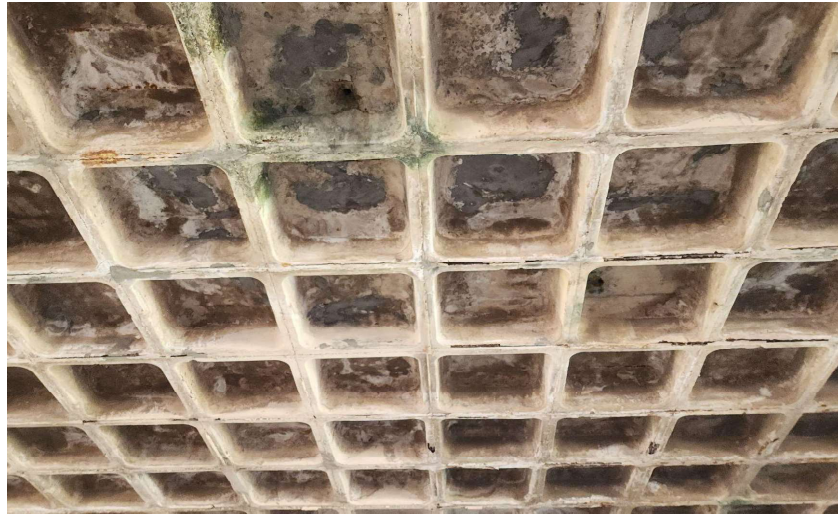
A penetração de água pelos poros do concreto promove a dissolução dos sais presentes na mistura, o que provoca a diminuição do pH do concreto. Essas alterações químicas enfraquecem o concreto e provocam a desagregação, como pode ser visto na imagem a seguir (figura 49) em que o concreto apresenta uma mudança de coloração, podendo indicar esse processo.

Figura 49: Desagregação do concreto na L5 provocada pela percolação de umidade

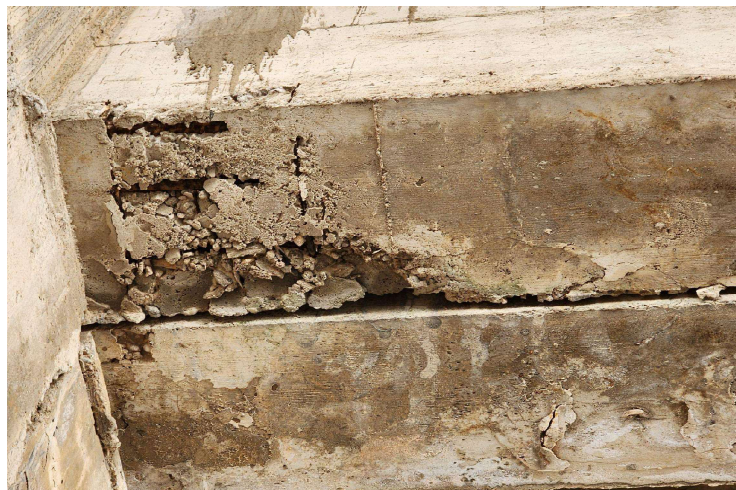
O método de lançamento do concreto, como o despejamento direto nas formas ou uso de tubos de queda, pode provocar a segregação, pois conforme a escolha do método de lançamento, é possível que haja mais agitação e movimento no concreto, o que aumenta o risco de segregação. Além disso, caso o concreto seja lançado a uma altura elevada, a própria atuação da gravidade durante a queda causa a separação entre o agregado graúdo e a pasta de cimento (figura 67). Do mesmo modo, erros de adensamento ou provocados por vibração excessiva podem resultar no surgimento de vazios de concretagem e a formação de bolhas na superfície do concreto (figura 66).

Figura 66: Segregação do concreto parte inferior da viga V46
