**APLICAÇÃO DO MÉTODO DO IGG – INDICE DE GRAVIDADE GLOBAL – PARA
AVALIAÇÃO E DETERMINAÇÃO DE SERVIÇOS DE REABILITAÇÃO DE
PAVIMENTOS FLEXÍVEIS. ESTUDO DE CASO: RUA 01 DA UNIVERSIDADE
FEDERAL DO AMAPÁ - CAMPUS MARCO ZERO.**

Trabalho de Conclusão de Curso, apresentado como requisito parcial para a obtenção de grau de Bacharel em Engenharia Civil, pela Universidade Federal do Amapá.

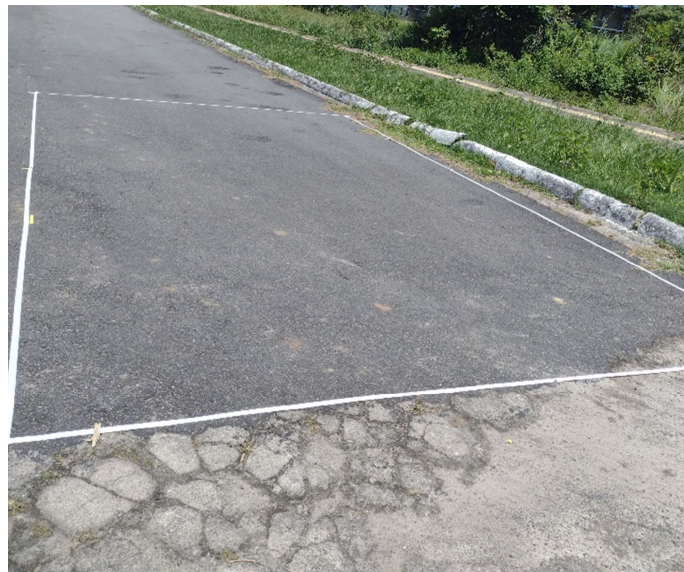
Figura 26 – Área de avaliação 1.

Na área de avaliação 1 (Figura 26), foram encontradas as seguintes manifestações patológicas:

Na área avaliada, encontrou-se as trincas isoladas e o desgaste, havendo a predominância do desgaste no pavimento, como pode-se ver nas imagens acima, estando a estação bastante desgastada para o fluxo de veículos existente no perímetro, visto que naquela área quase não se passa veículos, por ser considerada fim da pista.

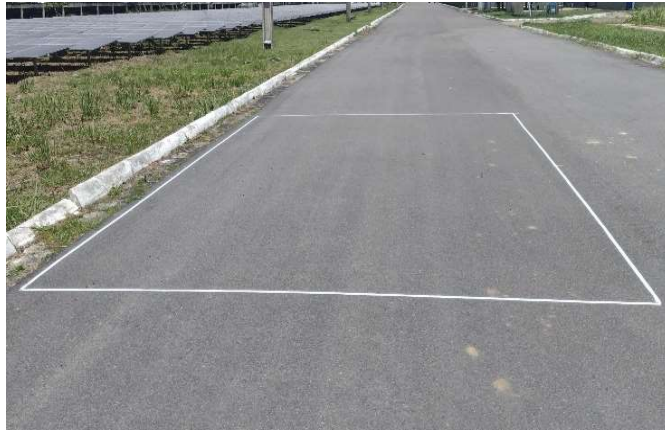
Figura 29 – Área de avaliação 2.

Na área de avaliação 2 (Figura 29), foram encontradas as seguintes manifestações patológicas:

Também houve a predominância do desgaste no pavimento, não tão acentuado quanto a área de avaliação 1.

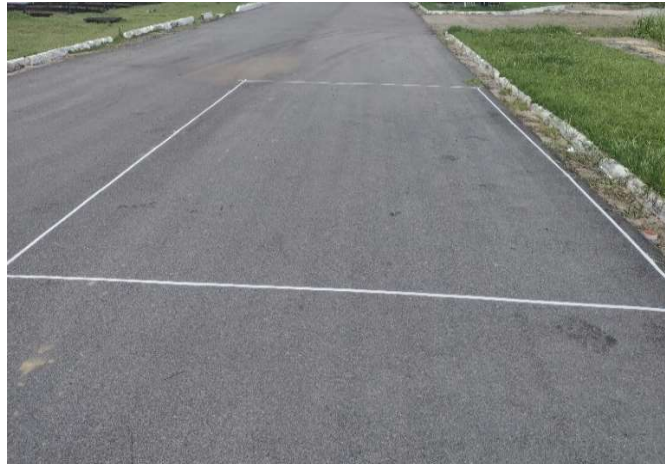
Figura 31 – Área de avaliação 3.

Na área de avaliação 3 (Figura 31), foram encontradas as seguintes manifestações patológicas:

Nesta área de avaliação, as trincas transversais e longitudinais estão presentes em vários pontos, mas sempre sendo curtas. O desgaste também é visivelmente identificado.

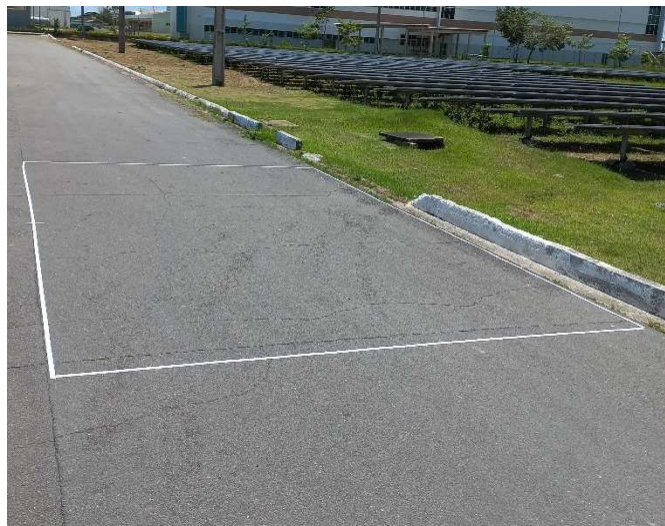
Figura 34 – Área de avaliação 4.

Na área de avaliação 4 (Figura 34), foram encontradas as seguintes manifestações patológicas:

Na área de avaliação 4, conseguiu-se identificar as trincas interligadas tipo “bloco” ao longo de toda a estação, sendo bem acentuadas. O desgaste também está presente, assim como nas estações anteriores.

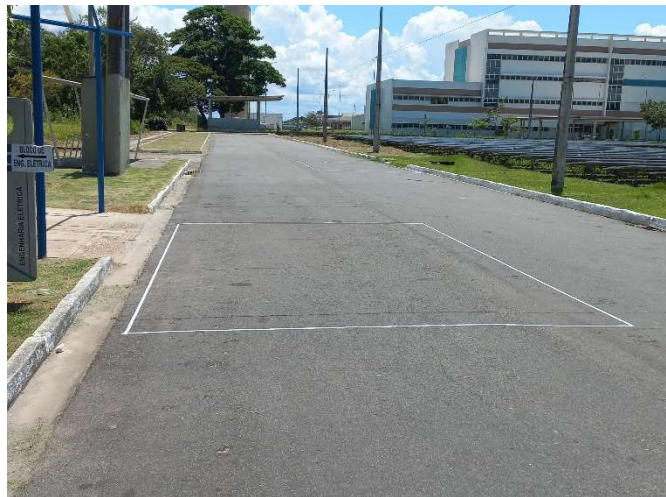
Figura 37 – Área de avaliação 5.

Na área de avaliação 5 (Figura 37), foram encontradas as seguintes manifestações patológicas:

Na área de avaliação 5, foi possível identificar um maior número de manifestações patológicas. As trincas tipo “bloco” continuam presentes nessa estação, também pôde-se identificar trincas transversais longas, estando presentes de uma extremidade a outra da estação.

Percebe-se também o desgaste acentuado e a aparição de afundamento de trilho de roda na área avaliada, a qual fica localizada em frente ao bloco de Engenharia Elétrica do campus.

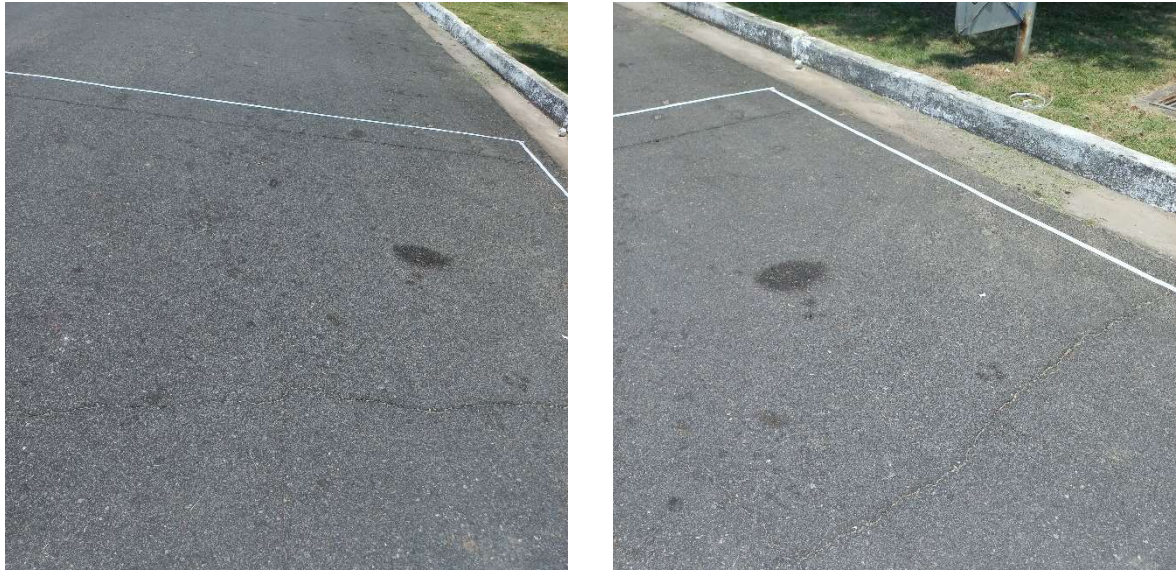
Desgaste (D), (DNIT 005/2003 – TER): esse tipo de manifestação patológica causa aspereza na superfície do revestimento (CNT, 2017, p. 92), conforme figura 40.

Figura 40 – Desgaste - Área de avaliação 5.

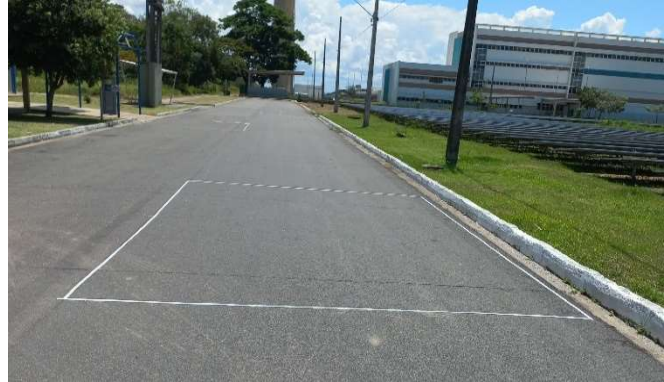
Figura 42 – Área de avaliação 6.

Na área de avaliação 6 (Figura 42), foram encontradas as seguintes manifestações patológicas:

Nesta área avaliada, foi possível identificar as trincas longitudinais e transversais longas, sendo as transversais presentes de uma extremidade a outra. Também se observou o desgaste na área.

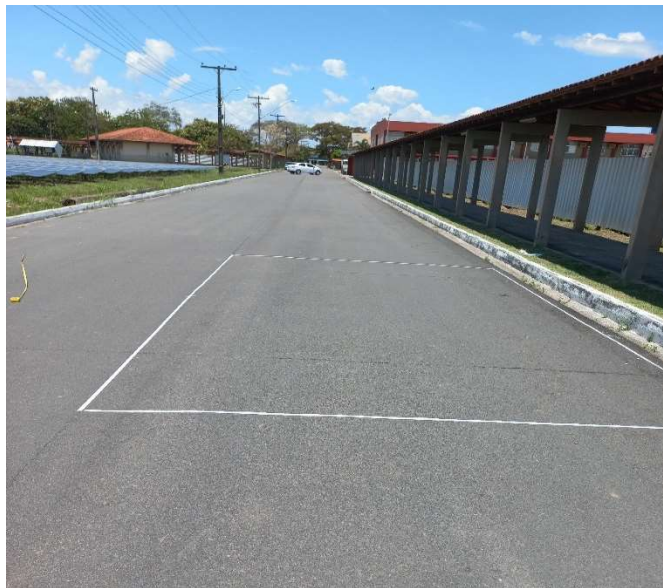
Figura 45 – Área de avaliação 7.

Na área de avaliação 7 (Figura 45), foram encontradas as seguintes manifestações patológicas:

Na área de avaliação 7, também se identificou as trincais longitudinais e transversais longas. O desgaste e o afundamento de trilho de roda também estão presentes nessa estação.

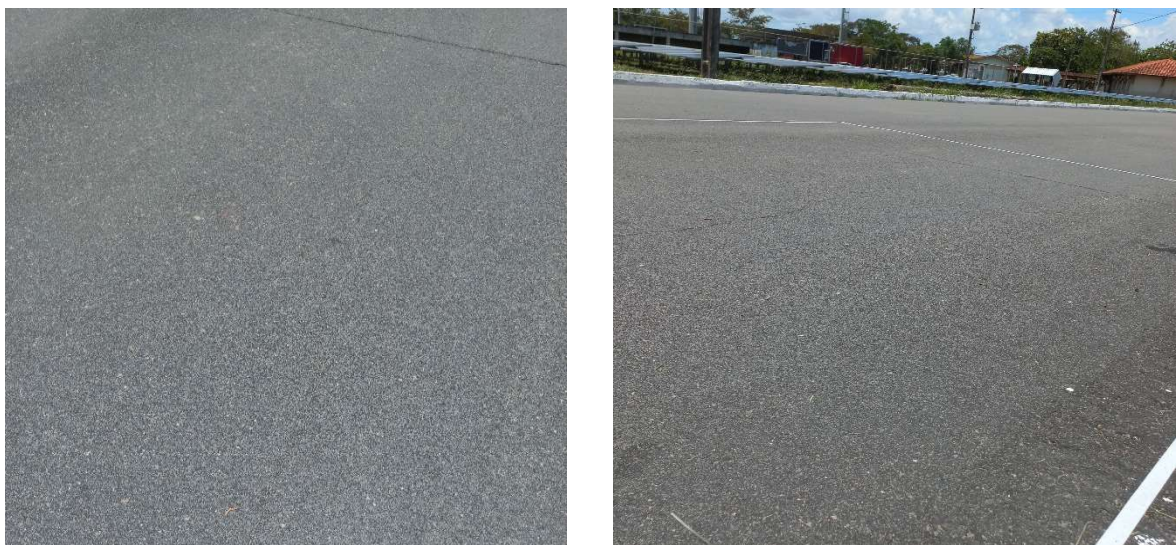
Desgaste (D), (DNIT 005/2003 – TER): esse tipo de manifestação patológica causa aspereza na superfície do revestimento (CNT, 2017, p. 92), conforme figura 47.

Figura 47 – Desgaste - Área de avaliação 7.

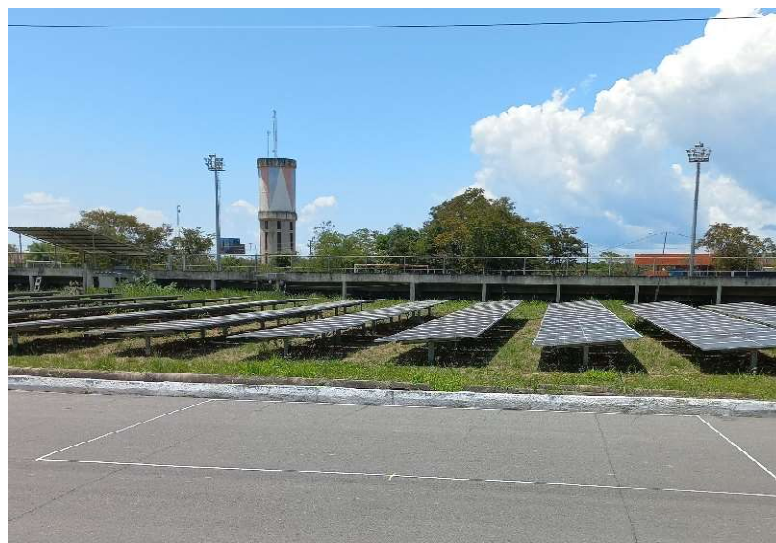
Figura 49 – Área de avaliação 8.

Na área de avaliação 8 (Figura 49), foram encontradas as seguintes manifestações patológicas:

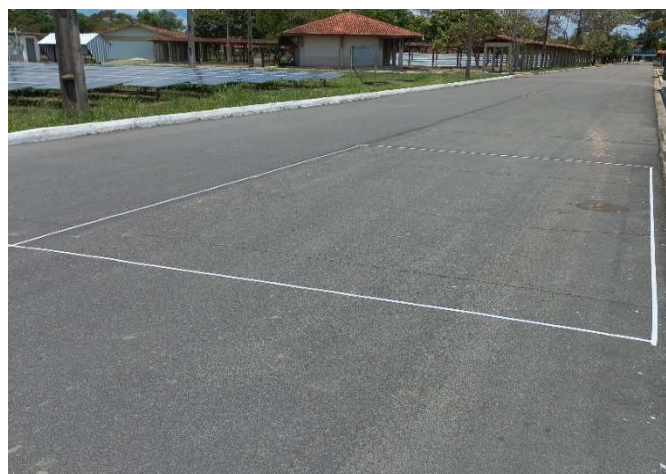
Figura 51 – Área de avaliação 9.

Na área de avaliação 9 (Figura 51), foram encontradas as seguintes manifestações patológicas:

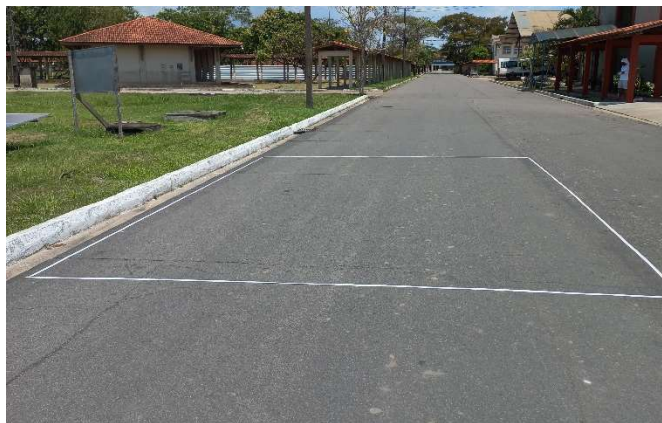
Figura 54 – Área de avaliação 10.

Na área de avaliação 10 (Figura 54), foram encontradas as seguintes manifestações patológicas:

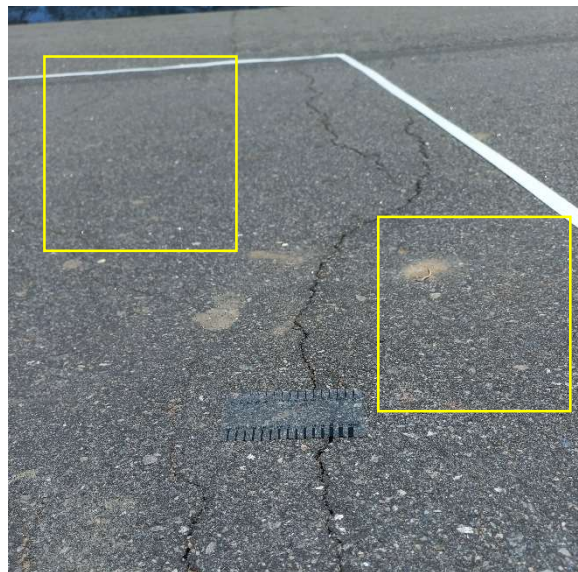
Desgaste (D), (DNIT 005/2003 – TER): esse tipo de manifestação patológica causa aspereza na superfície do revestimento (CNT, 2017, p. 92), conforme figura 56.

Figura 56 – Desgaste - Área de avaliação 10.

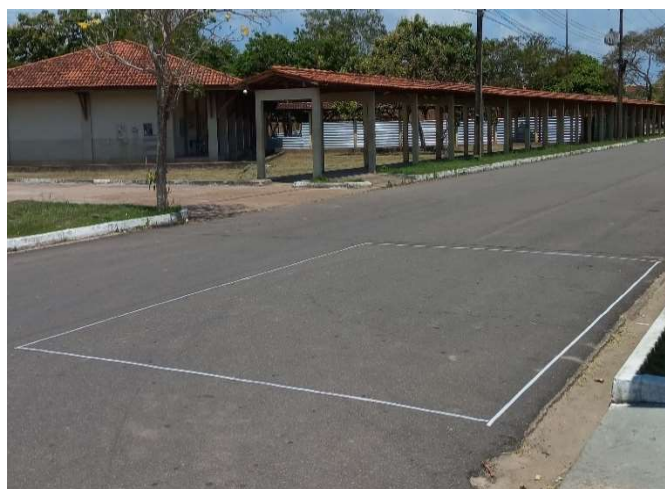
Figura 58 – Área de avaliação 11.

Na área de avaliação 11 (Figura 58), foram encontradas as seguintes manifestações patológicas:

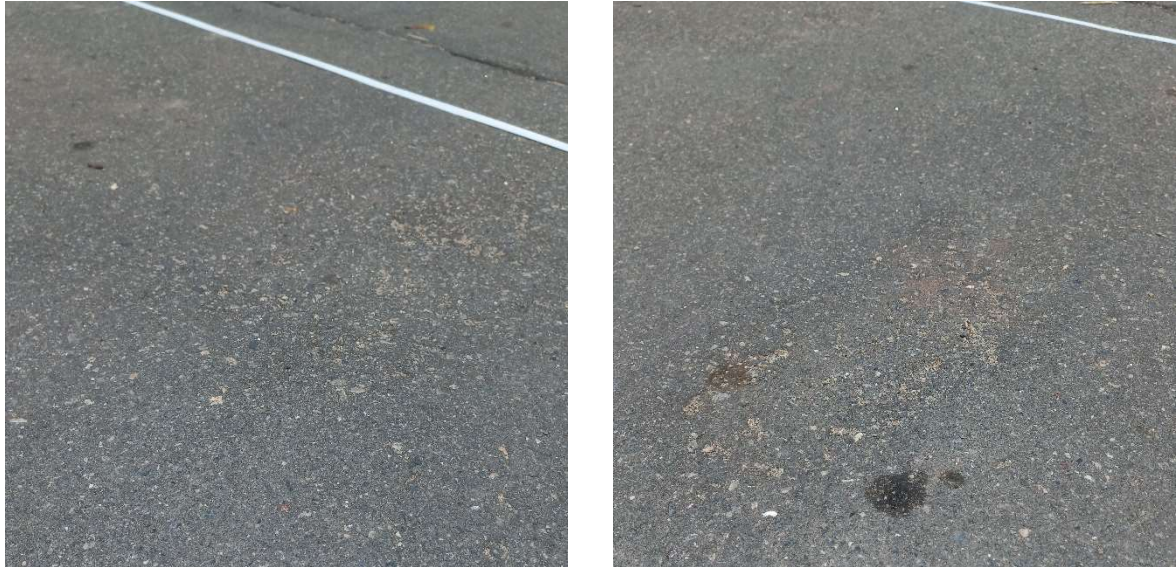
Desgaste (D), (DNIT 005/2003 – TER): esse tipo de manifestação patológica causa aspereza na superfície do revestimento (CNT, 2017, p. 92), conforme figura 61.

Figura 61 – Desgaste - Área de avaliação 11.

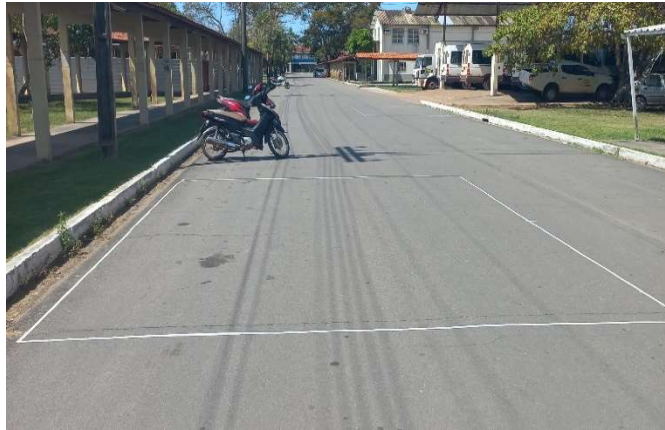
Figura 63 – Área de avaliação 12.

Na área de avaliação 12 (Figura 63), foram encontradas as seguintes manifestações patológicas:

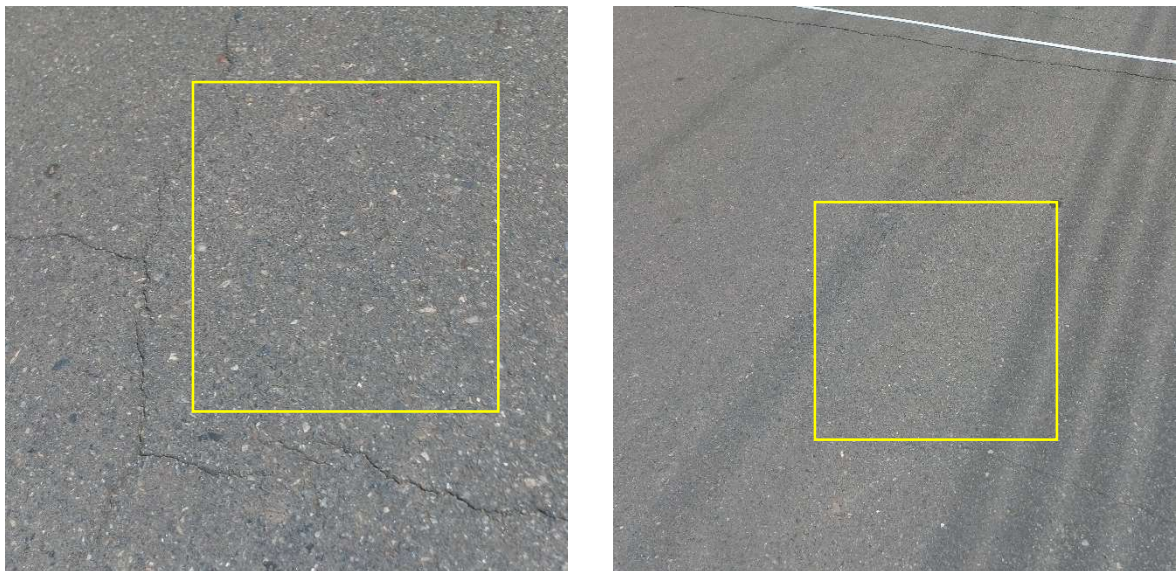
Desgaste (D), (DNIT 005/2003 – TER): esse tipo de manifestação patológica causa aspereza na superfície do revestimento (CNT, 2017, p. 92), conforme figura 65.

Figura 65 – Desgaste - Área de avaliação 12.

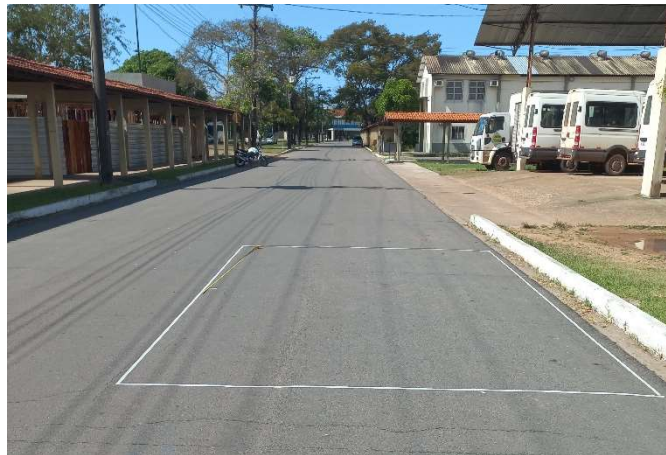
Figura 67 – Área de avaliação 13.

Na área de avaliação 13 (Figura 67), foram encontradas as seguintes manifestações patológicas:

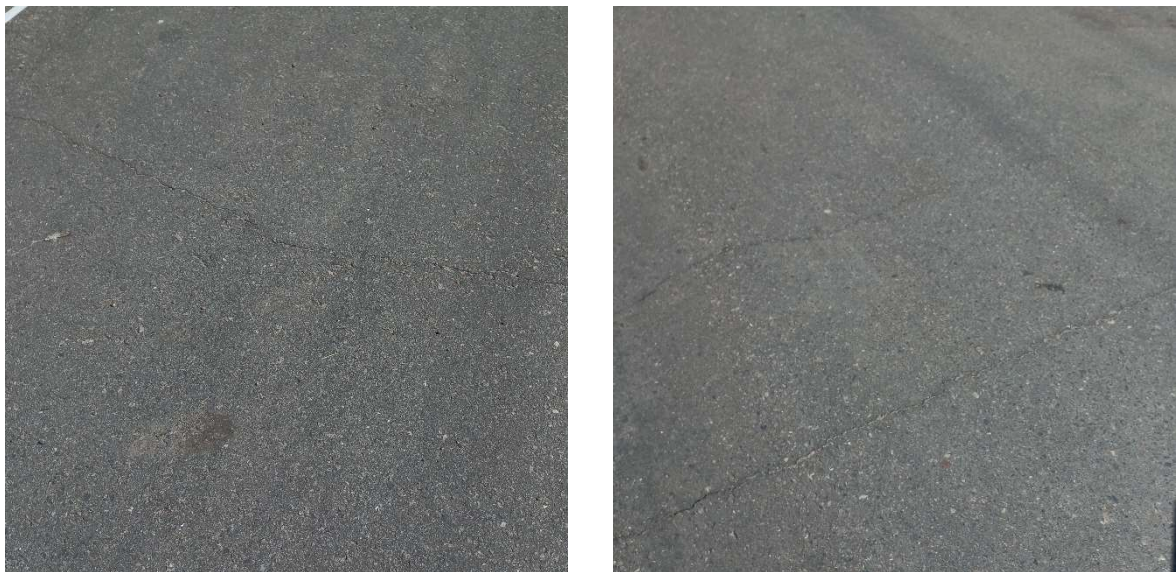
Desgaste (D), (DNIT 005/2003 – TER): esse tipo de manifestação patológica causa aspereza na superfície do revestimento (CNT, 2017, p. 92), conforme figura 69.

Figura 69 – Desgaste - Área de avaliação 13.

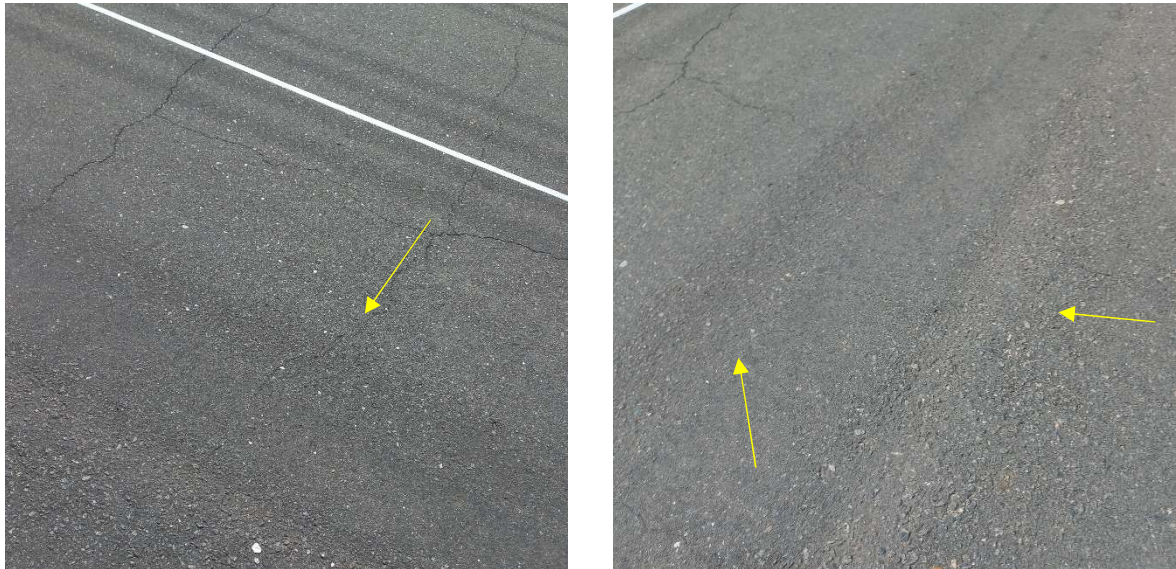
Afundamento de Consolidação de Trilho de Roda (ATC), (DNIT 005/2003 – TER): esse tipo de manifestação patológica se caracteriza pela deformação permanente causada por depressão da superfície do pavimento sem a presença de compensação volumétrica lateral. Estando localizado ao longo do trilho de roda. (CNT, 2017, p. 88), conforme figura 70.

Figura 70 – Afundamento de Trilho de Roda - Área de avaliação 13.

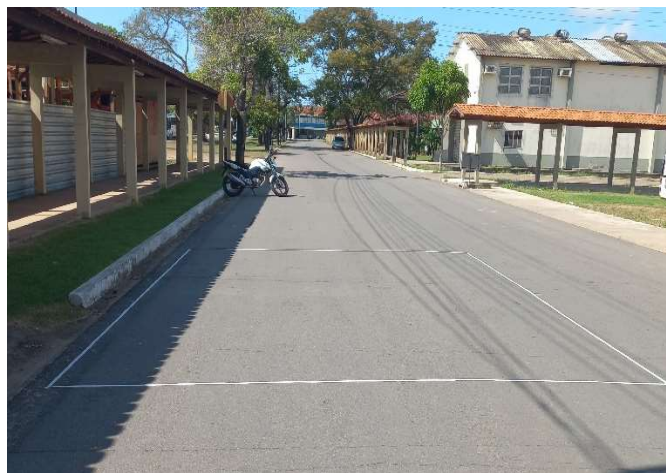
Figura 71 – Área de avaliação 14.

Na área de avaliação 14 (Figura 71), foram encontradas as seguintes manifestações patológicas:

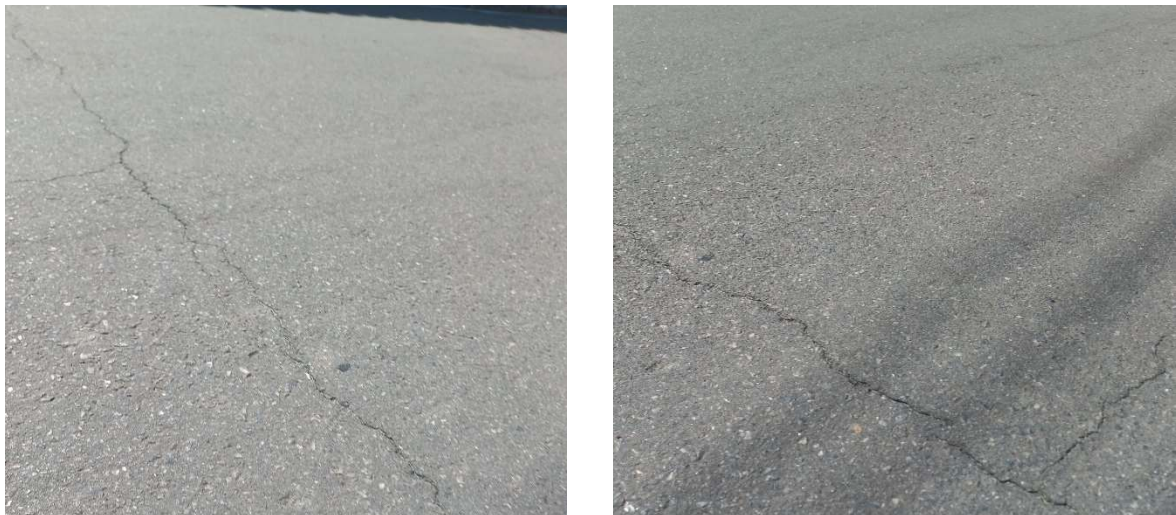
Desgaste (D), (DNIT 005/2003 – TER): esse tipo de manifestação patológica causa aspereza na superfície do revestimento (CNT, 2017, p. 92), conforme figura 73.

Figura 73 – Desgaste - Área de avaliação 14.

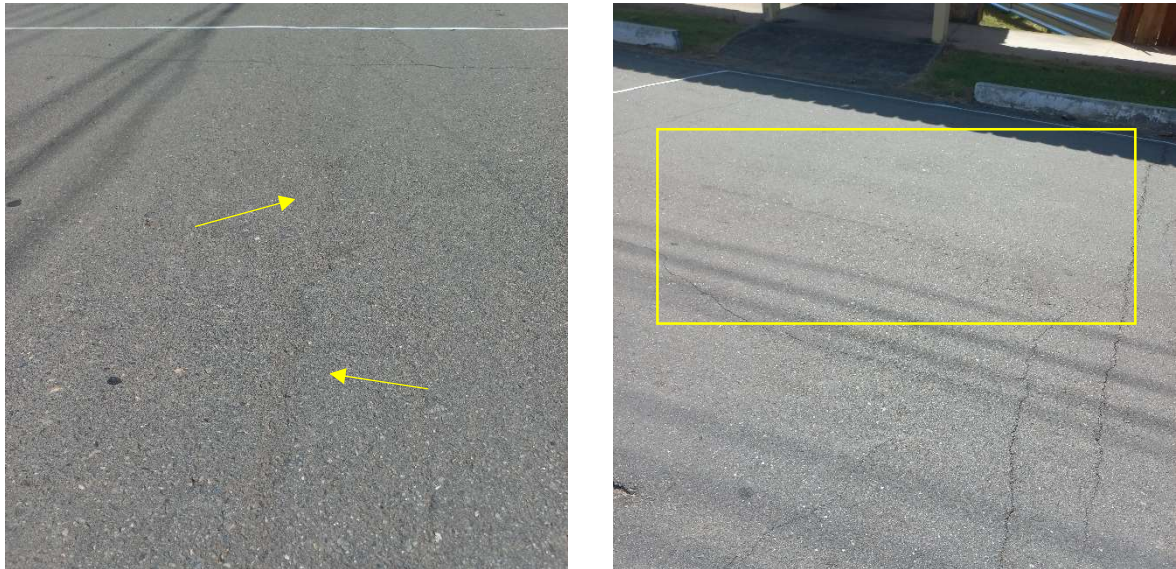
Afundamento de Consolidação de Trilho de Roda (ATC), (DNIT 005/2003 – TER): esse tipo de manifestação patológica se caracteriza pela deformação permanente causada por depressão da superfície do pavimento sem a presença de compensação volumétrica lateral. Estando localizado ao longo do trilho de roda. (CNT, 2017, p. 88), conforme figura 74.

Figura 74 – Afundamento de Trilho de Roda - Área de avaliação 14.

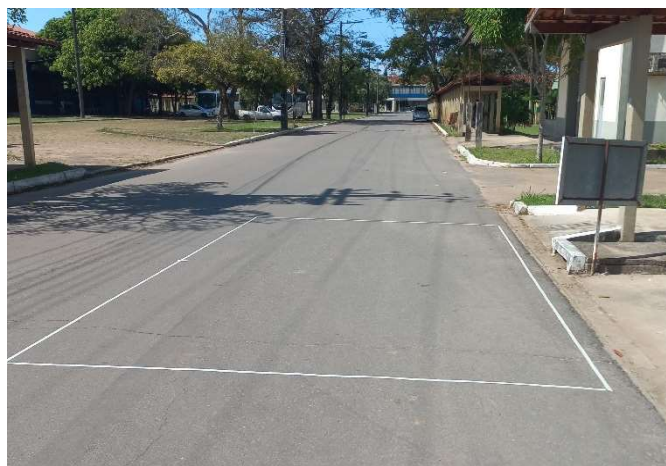
Figura 75 – Área de avaliação 15.

Na área de avaliação 15 (Figura 75), foram encontradas as seguintes manifestações patológicas:

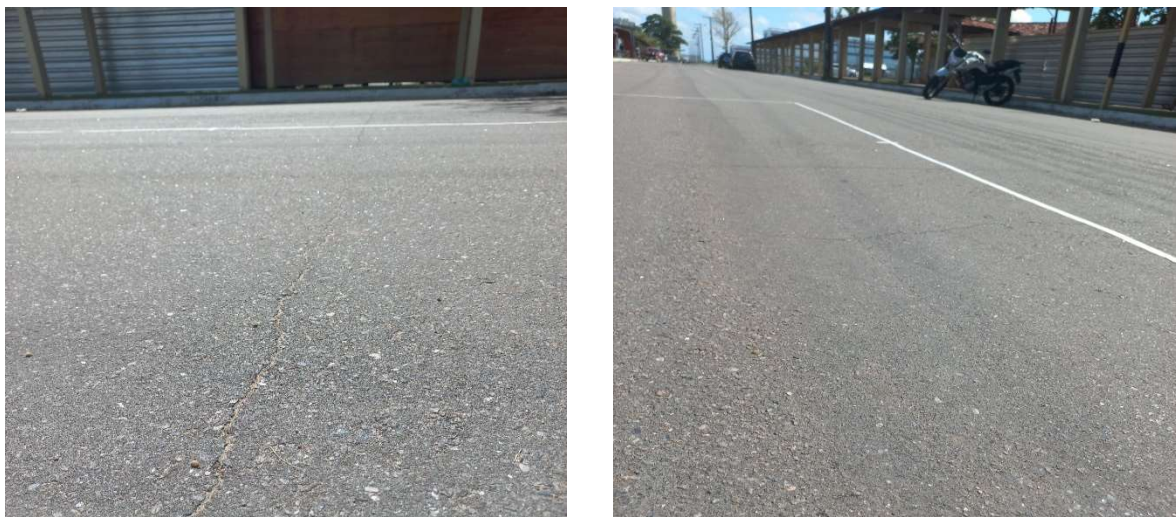
Desgaste (D), (DNIT 005/2003 – TER): esse tipo de manifestação patológica causa aspereza na superfície do revestimento (CNT, 2017, p. 92), conforme figura 77.

Figura 77 – Desgaste - Área de avaliação 15.

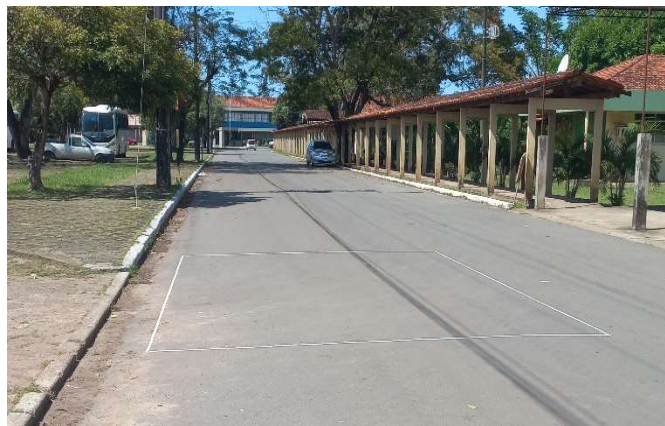
Figura 79 – Área de avaliação 16.

Na área de avaliação 16 (Figura 79), foram encontradas as seguintes manifestações patológicas:

A única manifestação patológica encontrada na área 16, foi o desgaste da superfície do pavimento.

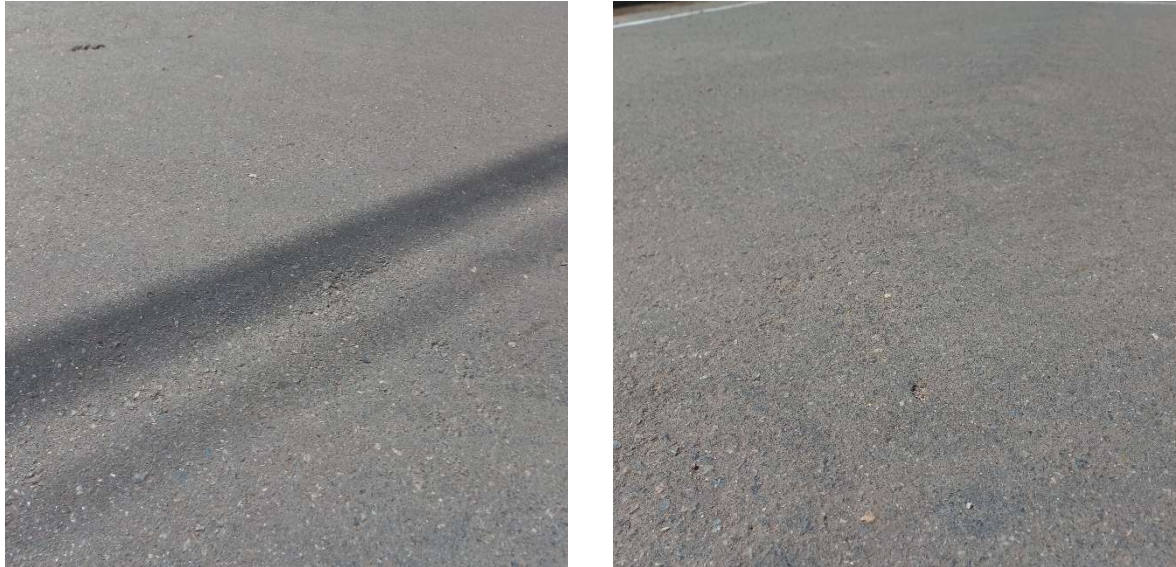
Desgaste (D), (DNIT 005/2003 – TER): esse tipo de manifestação patológica causa aspereza na superfície do revestimento (CNT, 2017, p. 92), conforme figura 80.

Figura 80 – Desgaste - Área de avaliação 16.

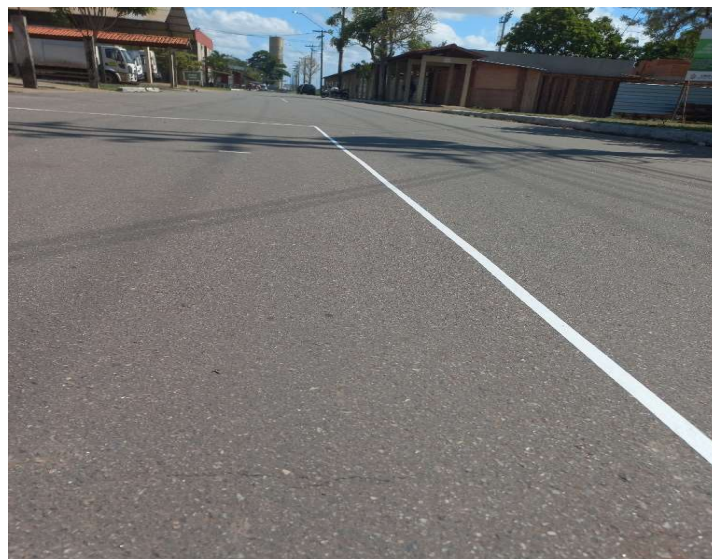
Figura 81 – Área de avaliação 17.

Na área de avaliação 17 (Figura 81), foram encontradas as seguintes manifestações patológicas:

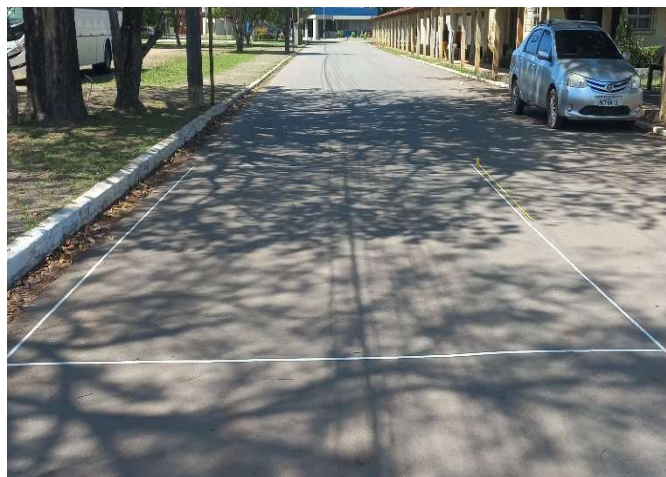
Figura 85 – Área de avaliação 18.

Na área de avaliação 18 (Figura 85), foram encontradas as seguintes manifestações patológicas:

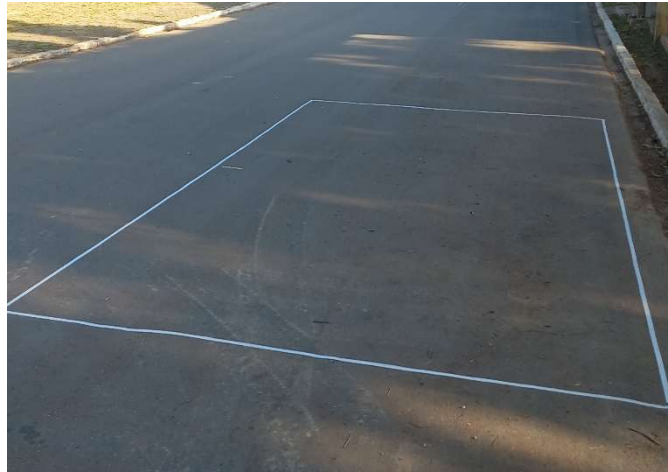
Figura 88 – Área de avaliação 19.

Na área de avaliação 19 (Figura 88), foram encontradas as seguintes manifestações patológicas:

Na área de avaliação 19, estão presentes o desgaste e o afundamento de trilho de roda, ambos de maneira acentuada.

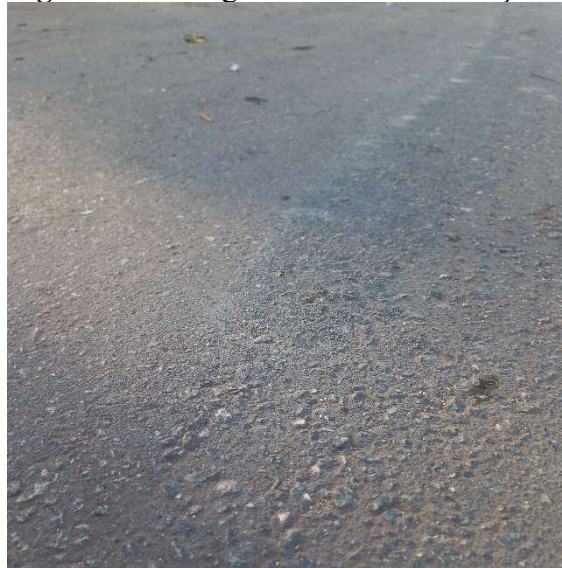
Desgaste (D), (DNIT 005/2003 – TER): esse tipo de manifestação patológica causa aspereza na superfície do revestimento (CNT, 2017, p. 92), conforme figura 89.

Figura 89 – Desgaste - Área de avaliação 19.

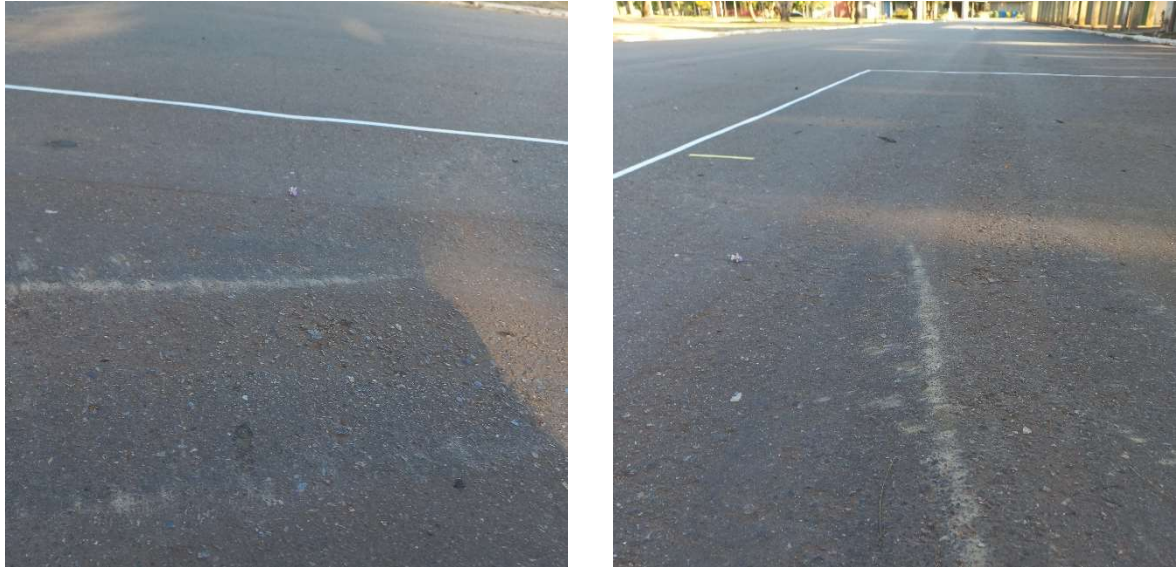
Afundamento de Consolidação de Trilho de Roda (ATC), (DNIT 005/2003 – TER): esse tipo de manifestação patológica se caracteriza pela deformação permanente causada por

depressão da superfície do pavimento sem a presença de compensação volumétrica lateral. Estando localizado ao longo do trilho de roda. (CNT, 2017, p. 88), conforme figura 90.

Figura 90 – Afundamento de Trilho de Roda - Área de avaliação 19.

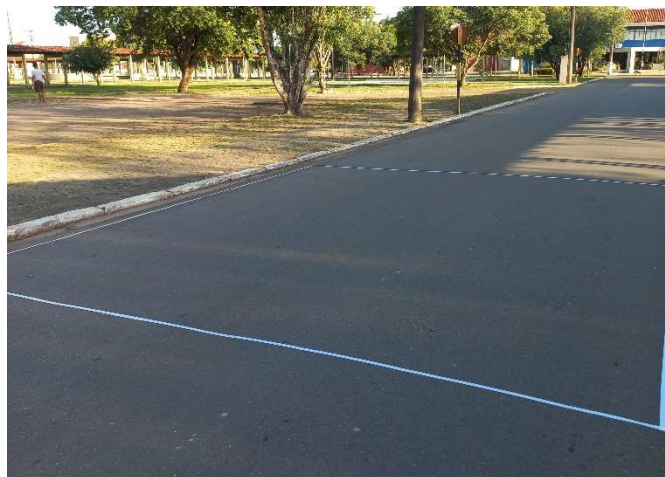
Figura 91 – Área de avaliação 20.

Na área de avaliação 20 (Figura 91), foram encontradas as seguintes manifestações patológicas:

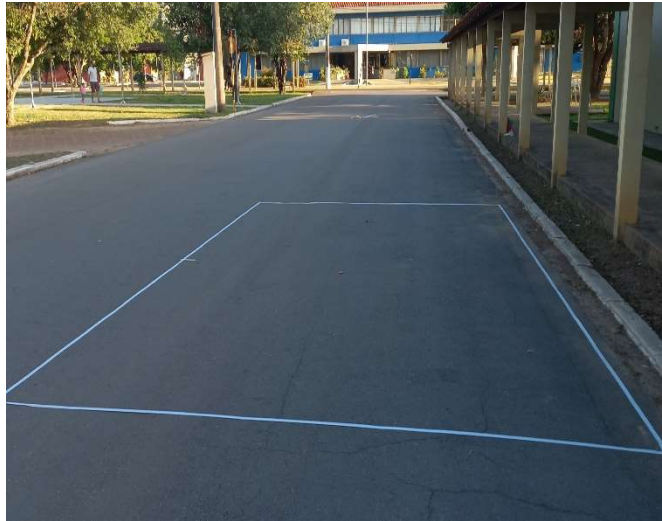
Figura 94 – Área de avaliação 21.

Na área de avaliação 21 (Figura 94), foram encontradas as seguintes manifestações patológicas:

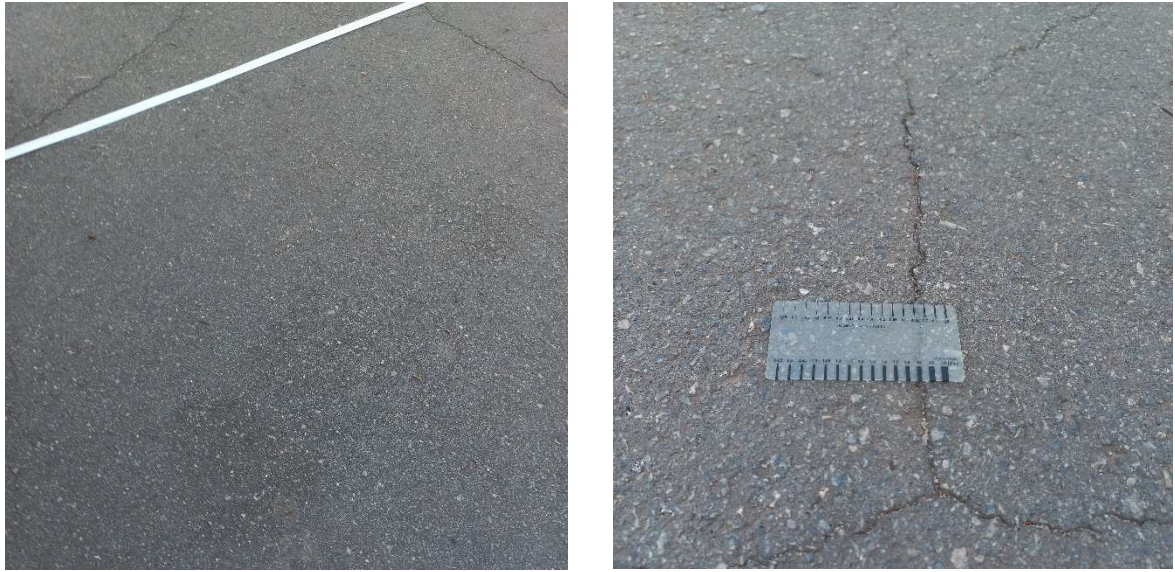
Desgaste (D), (DNIT 005/2003 – TER): esse tipo de manifestação patológica causa aspereza na superfície do revestimento (CNT, 2017, p. 92), conforme figura 96.

Figura 96 – Desgaste - Área de avaliação 21.

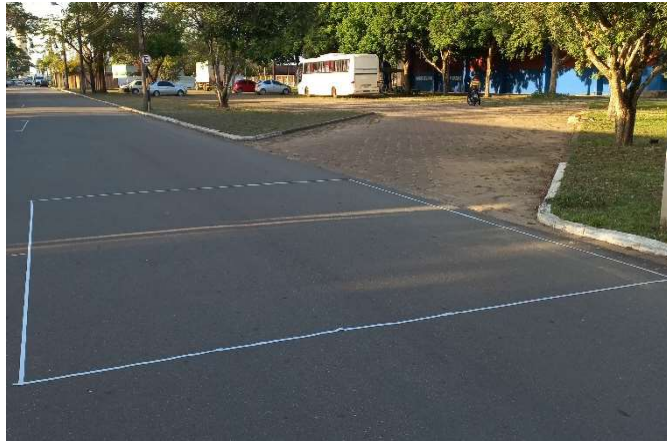
Figura 98 – Área de avaliação 22.

Na área de avaliação 22 (Figura 98), foram encontradas as seguintes manifestações patológicas:

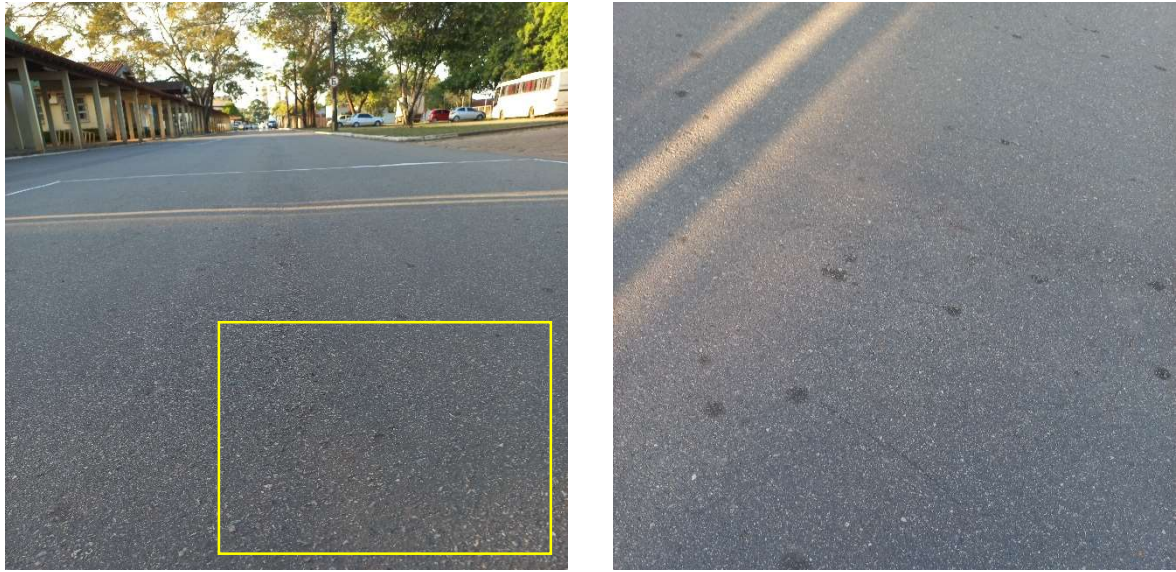
Desgaste (D), (DNIT 005/2003 – TER): esse tipo de manifestação patológica causa aspereza na superfície do revestimento (CNT, 2017, p. 92), conforme figura 100.

Figura 100 – Desgaste - Área de avaliação 22.

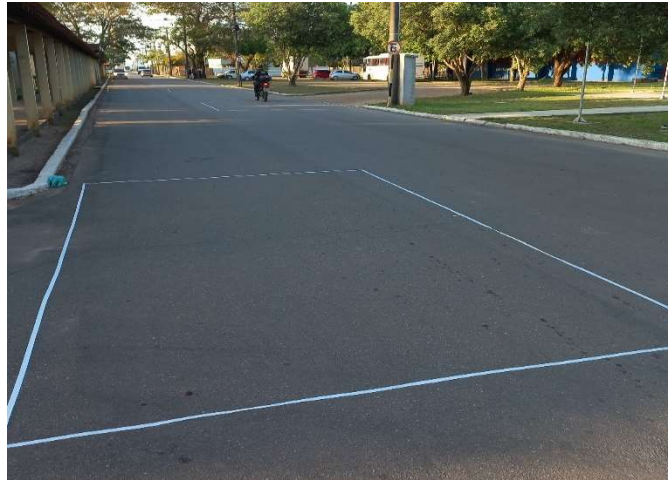
Figura 102 – Área de avaliação 23.

Na área de avaliação 23 (Figura 102), foram encontradas as seguintes manifestações patológicas:

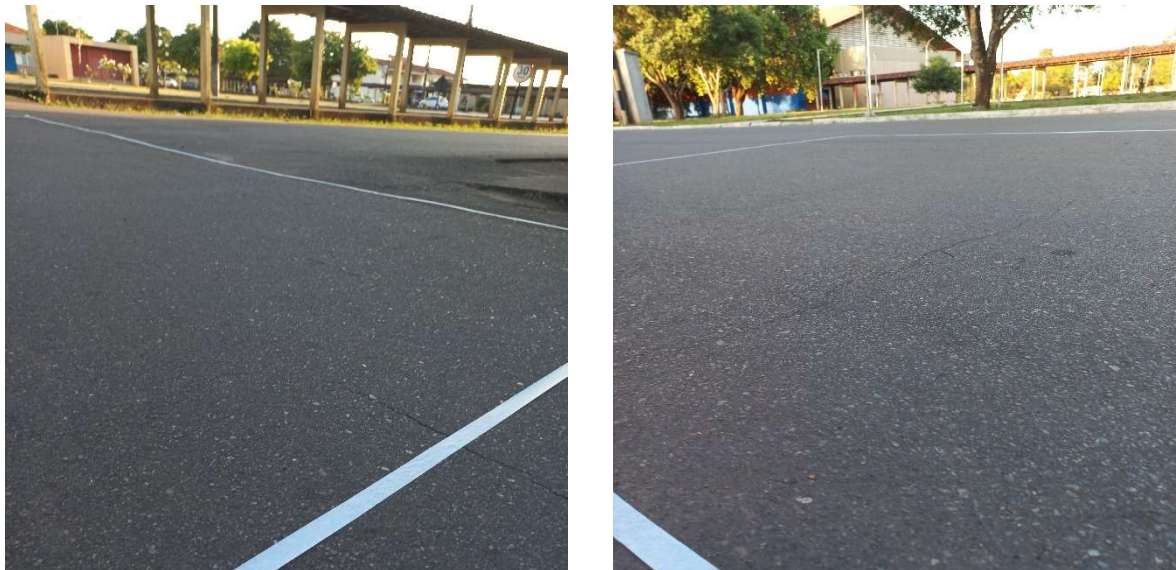
Desgaste (D), (DNIT 005/2003 – TER): esse tipo de manifestação patológica causa aspereza na superfície do revestimento (CNT, 2017, p. 92), conforme figura 105.

Figura 105 – Desgaste - Área de avaliação 23.

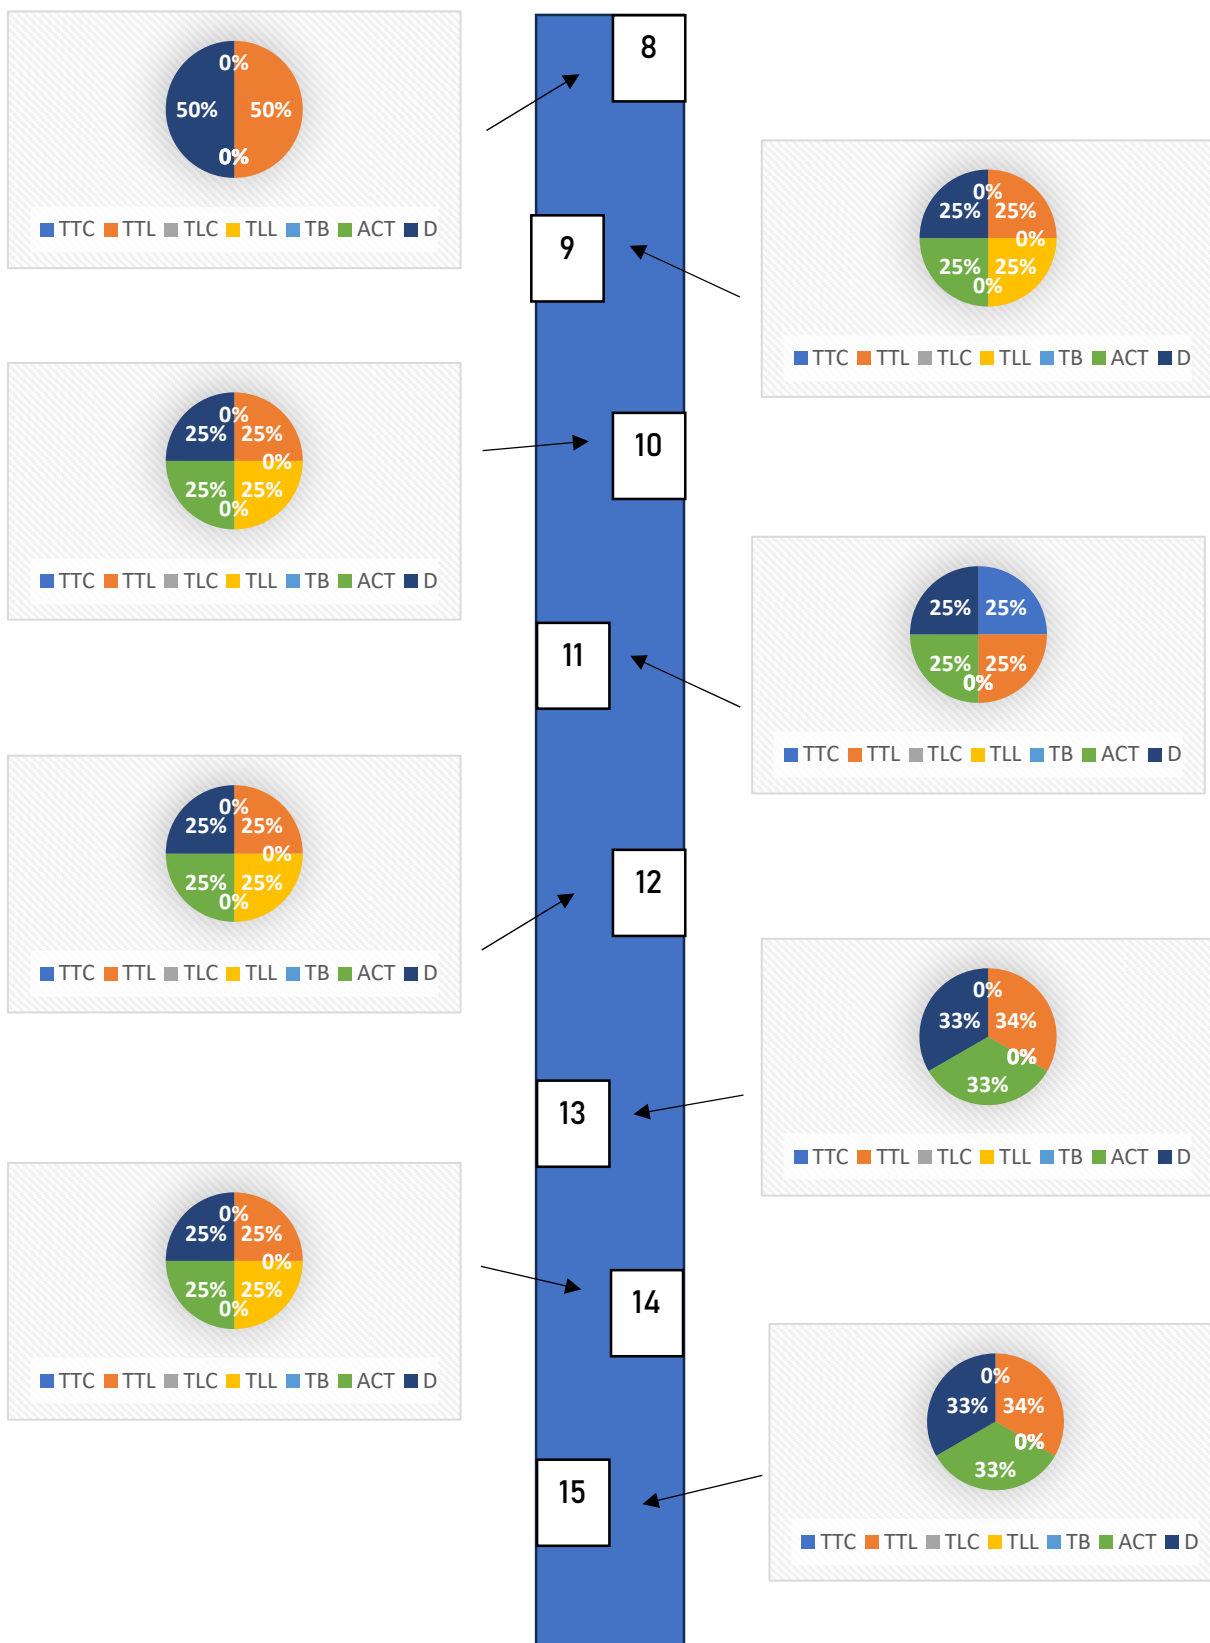
Figura 108 – Representação gráfica de incidência das manifestações patológicas encontradas nos trechos de 08 a 15.

Em seguida, temos as trincas longas, sendo a Trinca Transversal Longa, com 17% de incidência e após ela, a Trinca Longitudinal Longa, com 13%. Temos então as Trincas Curtas, sendo a Trinca Transversal Curta com 8% e a Trinca Longitudinal Curta com 6% de incidência. Por fim, temos as Trincas Interligadas Tipo Bloco, com 4% de incidência, estando presente apenas em 3 áreas de estudo, podendo ser observado tanto na tabela 4, quanto nas figuras mencionadas acima.
