**APLICAÇÃO DO MÉTODO DO IGG – INDICE DE GRAVIDADE GLOBAL – PARA
AVALIAÇÃO E DETERMINAÇÃO DE SERVIÇOS DE REABILITAÇÃO DE
PAVIMENTOS FLEXÍVEIS. ESTUDO DE CASO: RUA 01 DA UNIVERSIDADE
FEDERAL DO AMAPÁ - CAMPUS MARCO ZERO.**

Trabalho de Conclusão de Curso, apresentado como requisito parcial para a obtenção de grau de Bacharel em Engenharia Civil, pela Universidade Federal do Amapá.

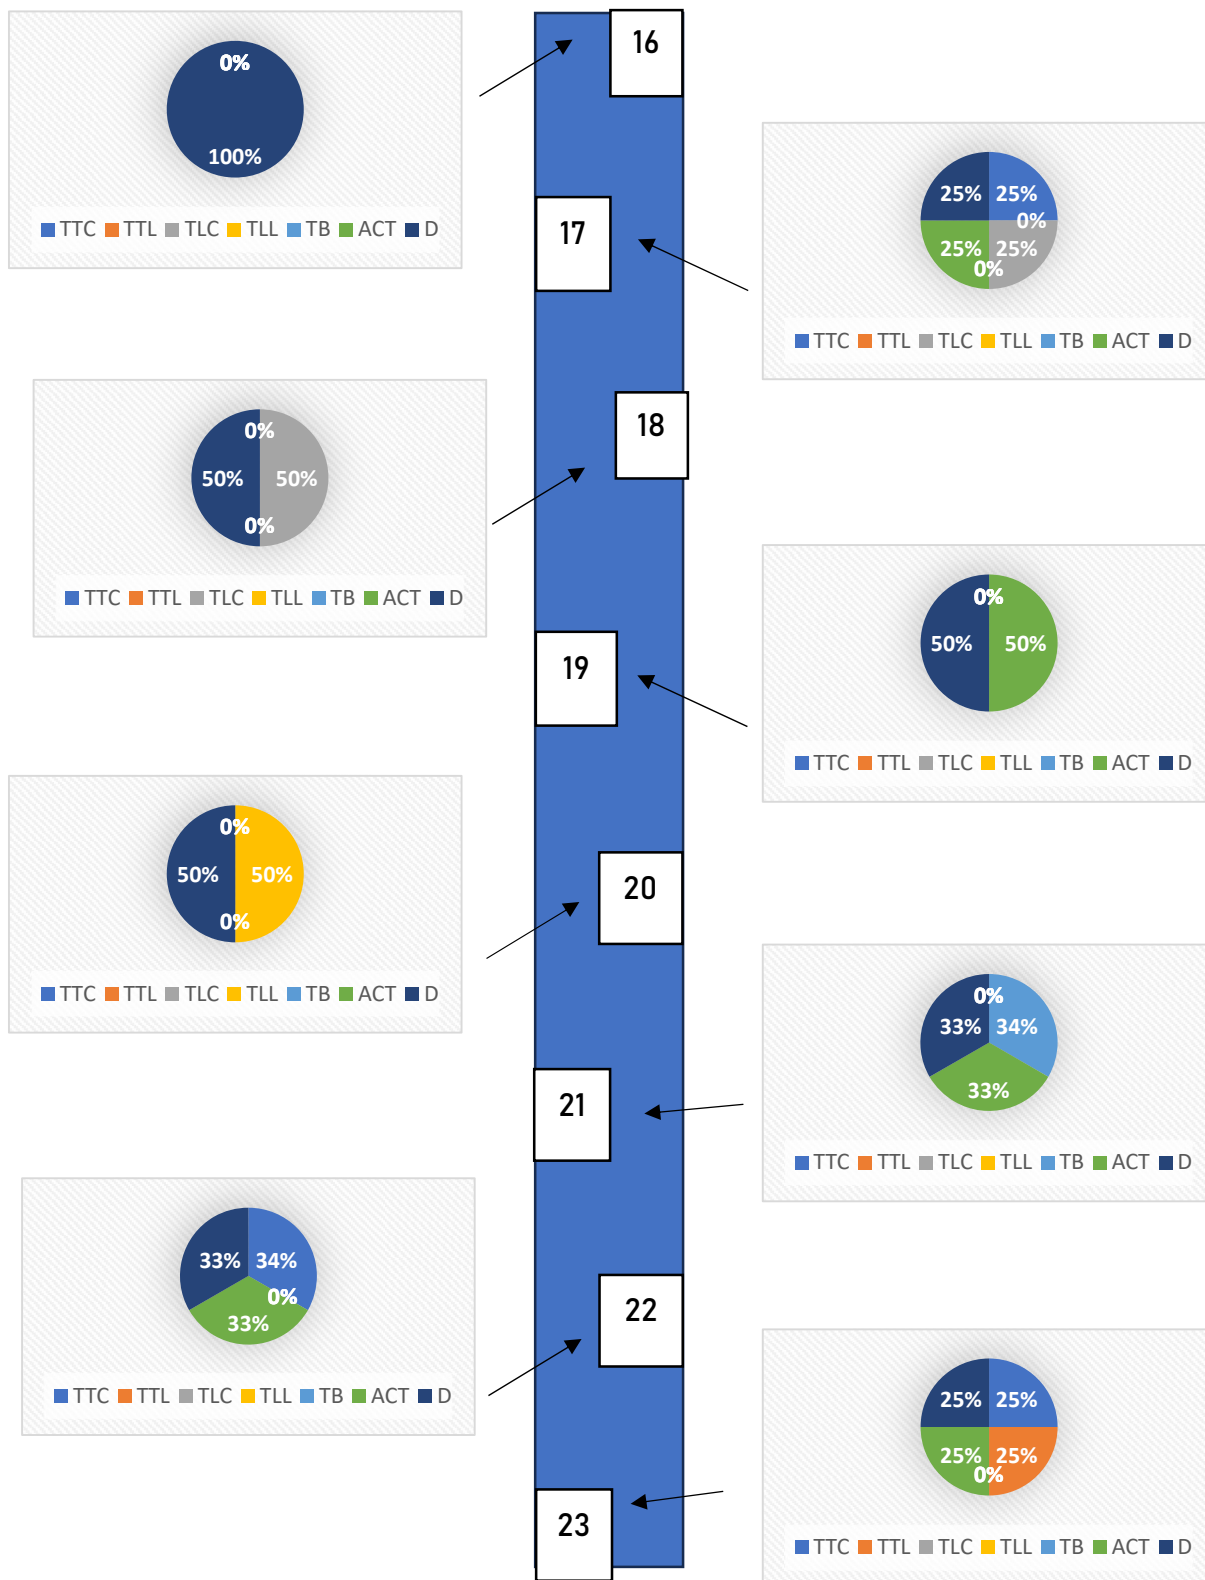
Figura 109 – Representação gráfica de incidência das manifestações patológicas encontradas nos trechos de 16 a 23.

Em seguida, temos as trincas longas, sendo a Trinca Transversal Longa, com 17% de incidência e após ela, a Trinca Longitudinal Longa, com 13%. Temos então as Trincas Curtas, sendo a Trinca Transversal Curta com 8% e a Trinca Longitudinal Curta com 6% de incidência. Por fim, temos as Trincas Interligadas Tipo Bloco, com 4% de incidência, estando presente apenas em 3 áreas de estudo, podendo ser observado tanto na tabela 4, quanto nas figuras mencionadas acima.
